## ANEXO – REGISTRO FOTOGRÁFICO

Registro fotográfico das vistorias realizadas nas centrais de monitoramento e instalações de preenchimento das cavidades das frentes de lavra M#07/19 e M#17, bem como instrumentos de monitoramento instalados no local.

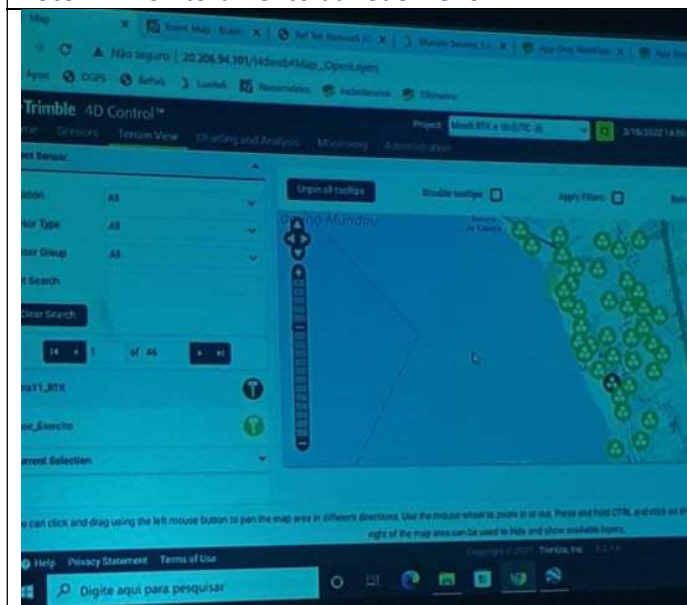
**Foto 1 - Monitoramento da rede DGPS**

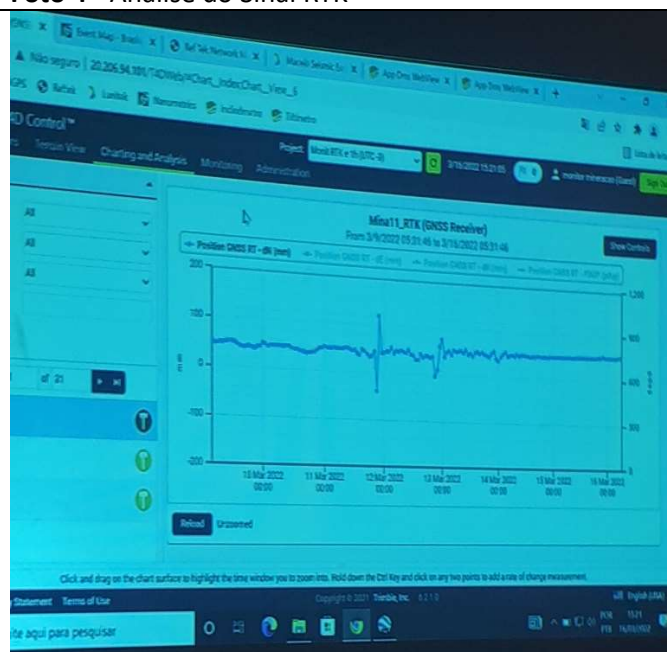
**Foto 4 - Análise do Sinal RTK**

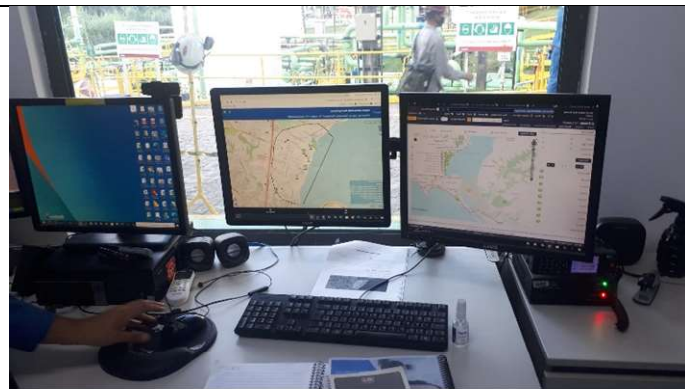
**Foto 6 - Sala de Controle de Monitoramento**

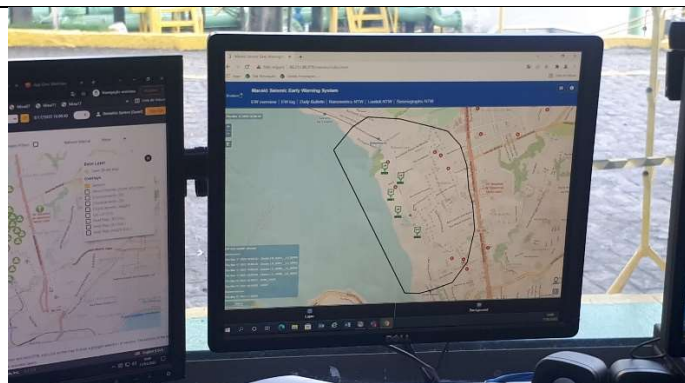
**Foto 8 - Monitoramento de Microsismica**

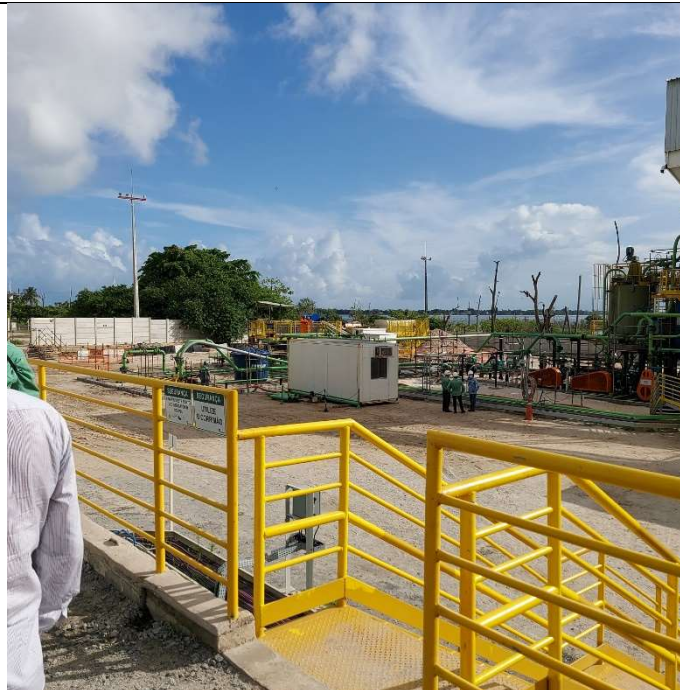
**Foto 15 – Tubulações para injeção da polpa**

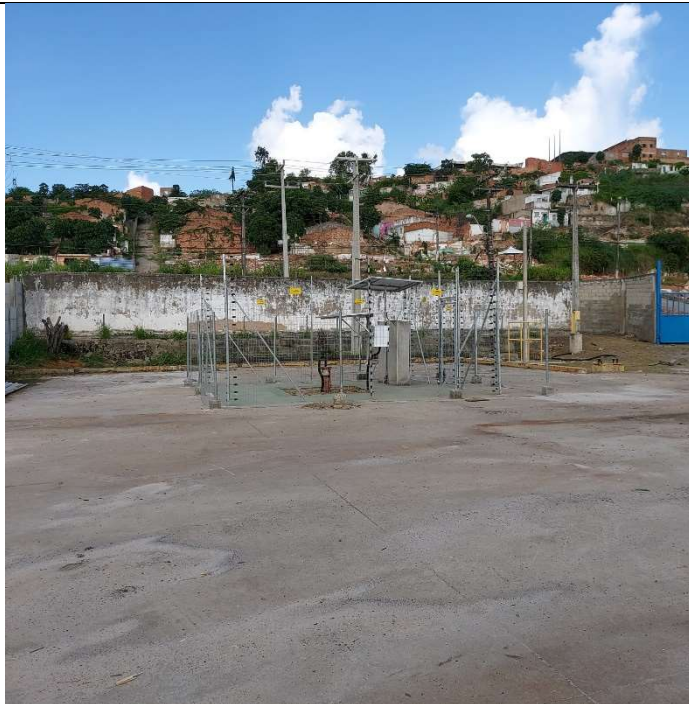
**Foto 16 – Instalações de sismógrafo**

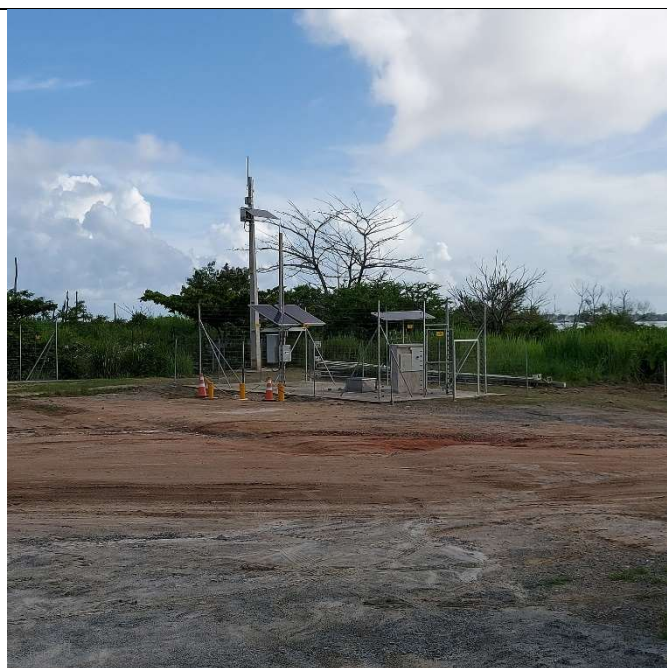
**Foto 17 – Instalações de DGPS**

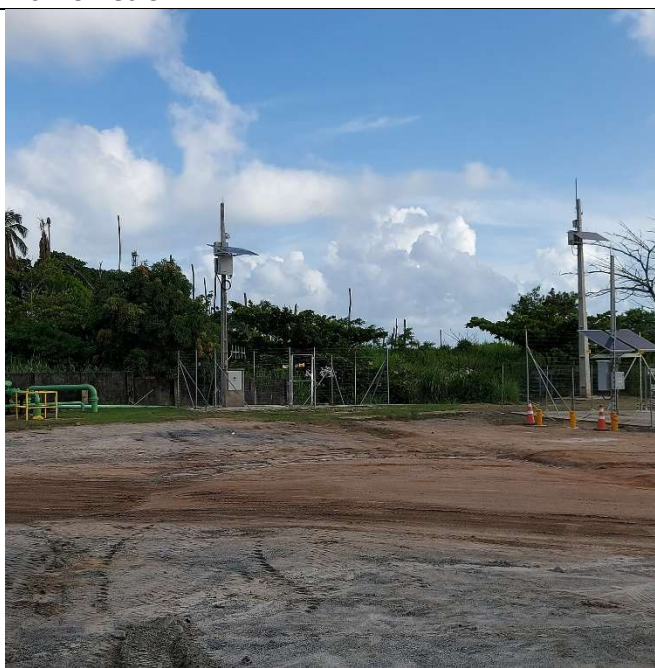
**Foto 18 – Instalações de DGPS, tiltímetro e inclinômetro**
