AGÊNCIA NACIONAL DE MINERAÇÃO

PARECER TÉCNICO Nº 3/2023/GT-SAL/SFI-ANM/DIRC

Assunto: Acompanhamento da execução do Plano de Fechamento de Mina - (Item **36.3 DA DECISÃO nº. 123/2019/SJVM/JFT/4ªVARA/AL** - ACP Nº 0803662-52.2019.4.05.8000), de acordo com a PORTARIA ANM Nº 1295, DE 09 DE MARÇO DE 2023

Segue o registro fotográfico das vistorias realizadas em 28/03/2023 nas novas instalações de monitoramento, operação de estabilização da encosta e nas novas unidades de preenchimento de cavidades (*backfilling* II).

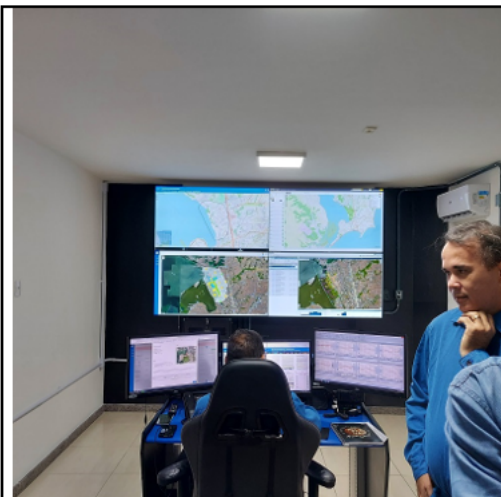
Foto 1 – Sala de controle e monitoramentos. Recebe as leituras de toda a instrumentação, inclusive localização de pessoal (com crachás inteligentes) e sistema de alertas ligado à rede de microsísmica, incluindo inteligência artificial.

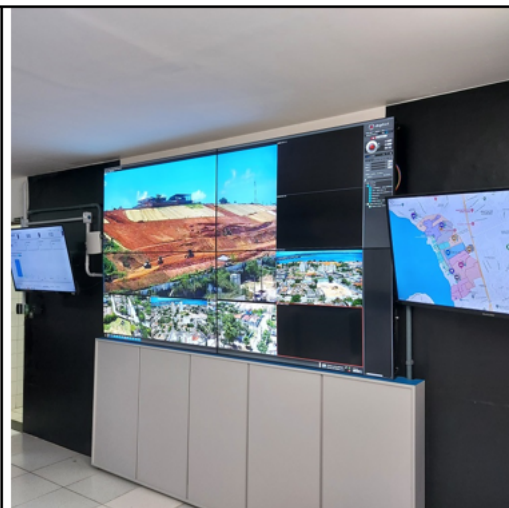
Foto 2 – Painéis da sala de monitoramento patrimonial, de tráfego e de incidentes, através de imagens, através de câmeras fixas, incluindo voos regulares de drones para vigilância.

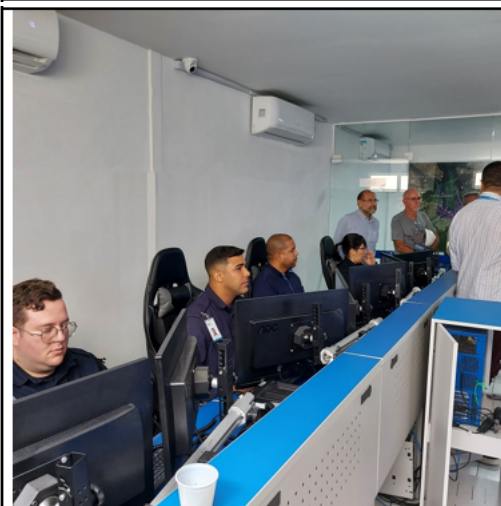
Foto 3 – Operadores da sala de monitoramento (da foto 2). Agentes treinados em segurança.

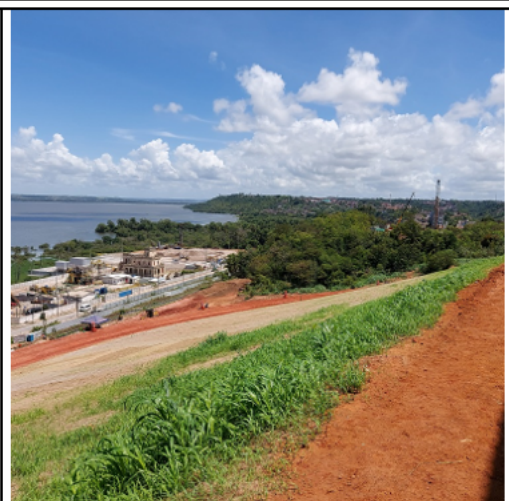
Foto 4 – Estabilização do talude da encosta. Início da hidrossemeadura.

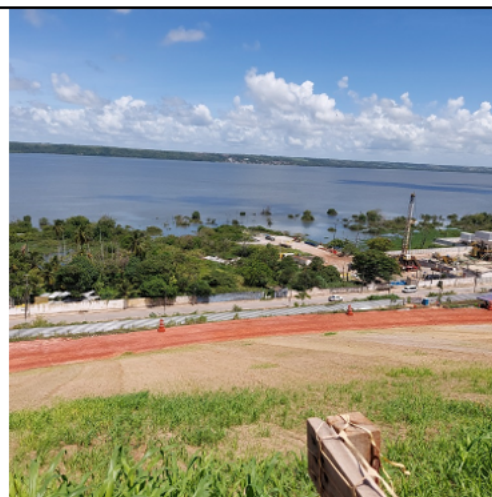
**Foto 5 - Estabilização do talude da encosta.
Início da hidrossemeadura.**

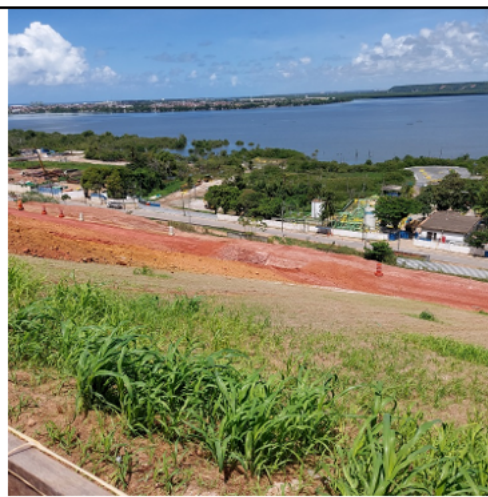
**Foto 6 - Estabilização do talude da encosta.
Início da hidrossemeadura.**

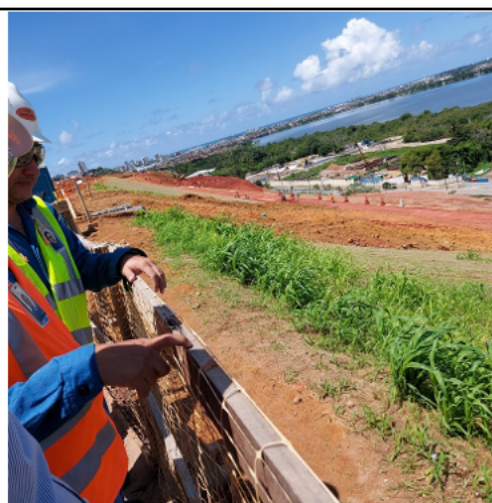
**Foto 7 - Estabilização do talude da encosta.
Início da hidrossemeadura.**

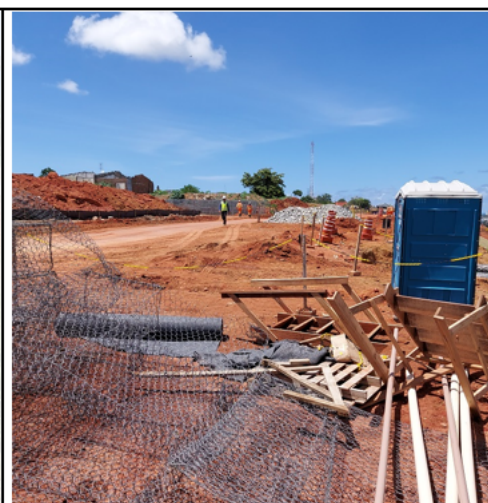
Foto 8 - Pátio de obras de estabilização no topo do talude: construção das drenagens e barreiras com gabiões.

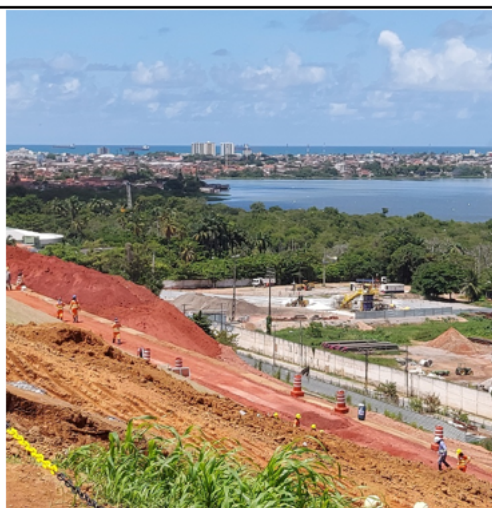
Foto 9 - Vista das obras de estabilização do talude da encosta e, ao fundo, o pátio de operação do preenchimento das cavidades com material sólido.

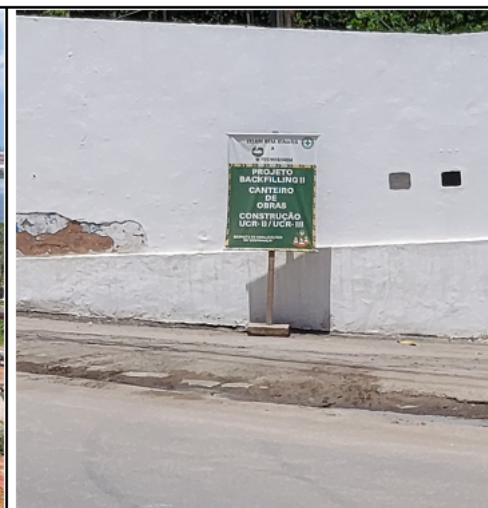
Foto 10 - Entrada do pátio de operação do preenchimento das cavidades com material sólido (segunda fase ou "backfilling II").

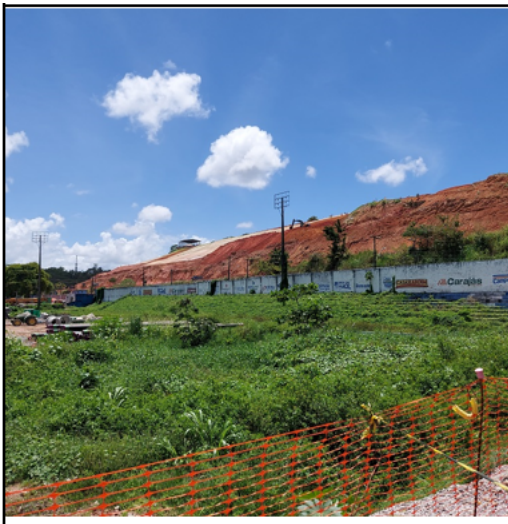
Foto 11 – Vista da porção oeste do talude de encosta a partir do pátio de operação do preenchimento ("backfilling II").

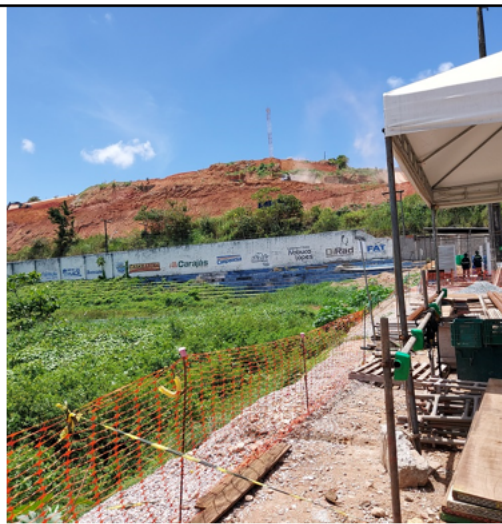
Foto 12 – Vista da porção leste do talude de encosta a partir do pátio de operação do preenchimento ("backfilling II").

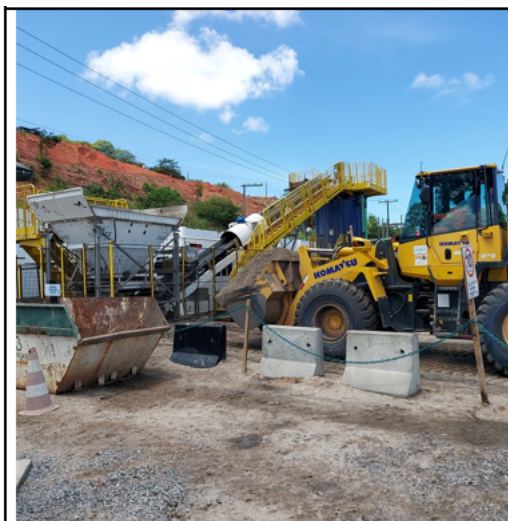
Foto 13 – Equipamentos em operação (pá carregadeira alimentando o tanque misturador com areia) da planta de preenchimento ("backfilling II").

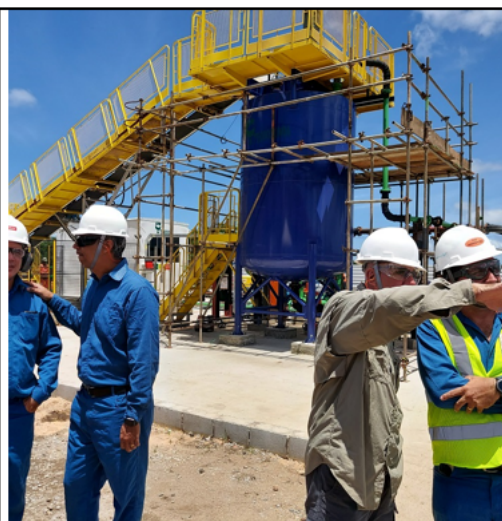
Foto 14 – Equipamentos em operação (tanque para mistura de areia/salmoura) no pátio de operação do preenchimento ("backfilling II").
