AGÊNCIA NACIONAL DE MINERAÇÃO

## PARECER TÉCNICO Nº 4/2023/GT-SAL/SFI-ANM/DIRC

Assunto: Acompanhamento da execução do Plano de Fechamento de Mina - (Item 36.3 DA DECISÃO nº. 123/2019/SJVM/JFT/4ªVARA/AL - ACP Nº 0803662- 52.2019.4.05.8000), de acordo com a PORTARIA ANM Nº 1295, DE 09 DE MARÇO DE 2023

**ANEXO – REGISTRO FOTOGRÁFICO – Vistoria realizada em 12/07/2023- Instalações de monitoramento, operações de estabilização do talude da encosta do Bairro Mutange.**

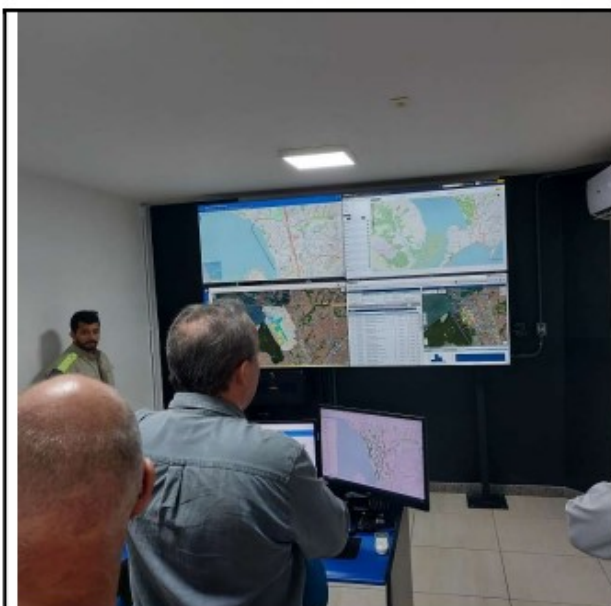
**Foto 1 – Sala de controle e monitoramentos. Recebe as leituras de toda a instrumentação, inclusive localização de pessoal (com crachás inteligentes) e sistema de alertas ligado à rede de microssísmica, incluindo inteligência artificial.**

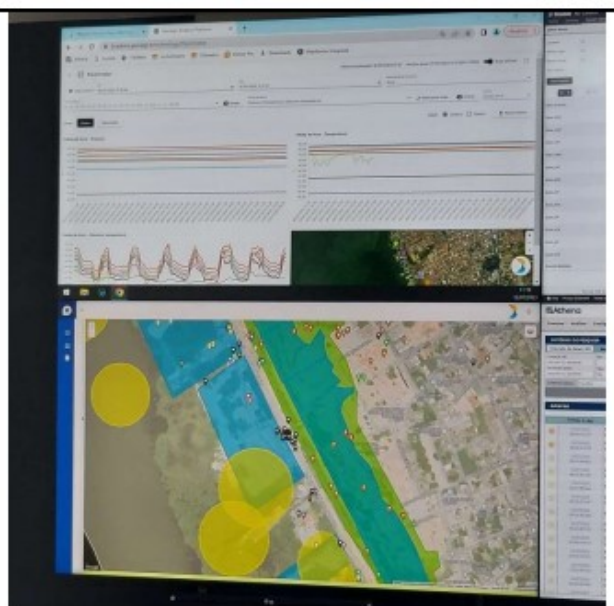
**Foto 2 – Detalhe dos Painéis da sala de monitoramento, no Painel Superior os dados dos piezômetros (pressão e temperatura). No Painel Inferior a localização de todas as pessoas no pátio de operações (crachás inteligentes).**

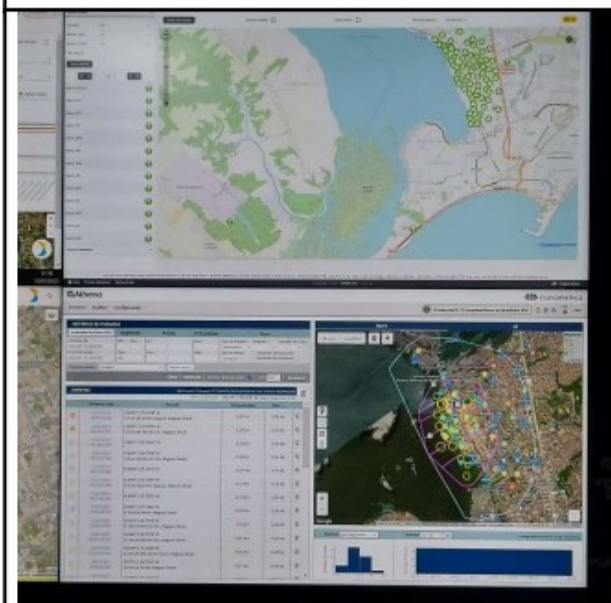
**Foto 3 – Detalhe dos Painéis da sala de monitoramento, no Painel Superior os dados de rede de DGPS (movimentação da superfície do terreno). No Painel Inferior os dados de microssísmica (eventos de vibração).**

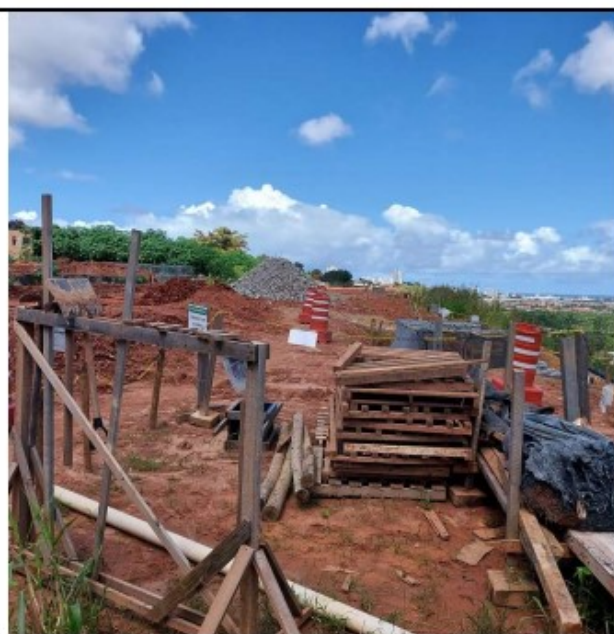
**Foto 4 – Obras de estabilização do talude da encosta, construção de drenagens.**

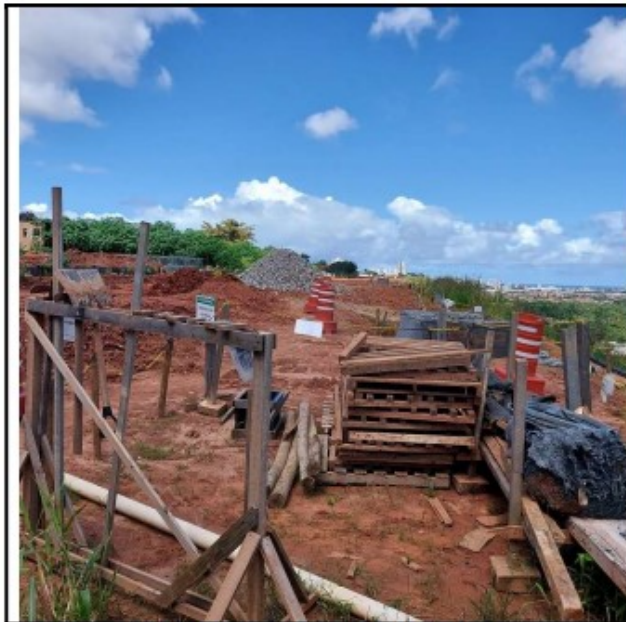
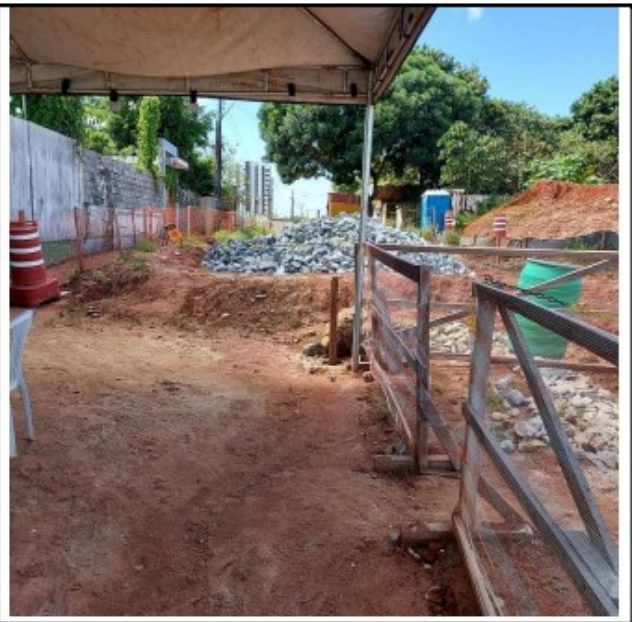
**Foto 5 - Estabilização do talude da encosta.  
Início da hidrossemeadura.**

**Foto 6 – Idem foto 5.**

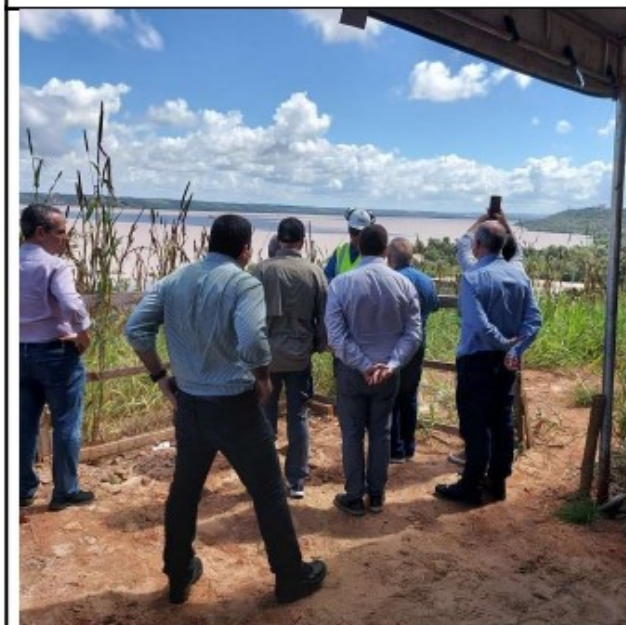
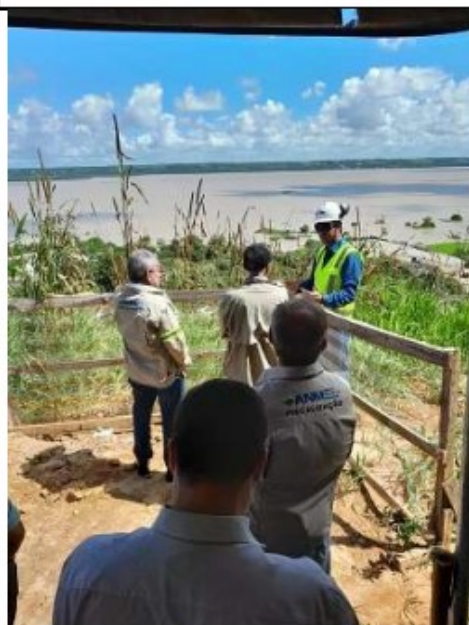
**Foto 7 – Estabilização do talude da encosta:  
Hidrossemeadura (revegetação).**

**Foto 8 – Idem 7.**
