AGÊNCIA NACIONAL DE MINERAÇÃO

**PARECER TÉCNICO Nº 6/2023/GT-SAL/SFI-ANM/DIRC**

**Assunto:** Acompanhamento da execução do Plano de Fechamento de Mina - (Item **36.3 DA DECISÃO nº. 123/2019/SJVM/JFT/4ªVARA/AL** - ACP Nº 0803662- 52.2019.4.05.8000), de acordo com a PORTARIA ANM Nº 1295, DE 09 DE MARÇO DE 2023

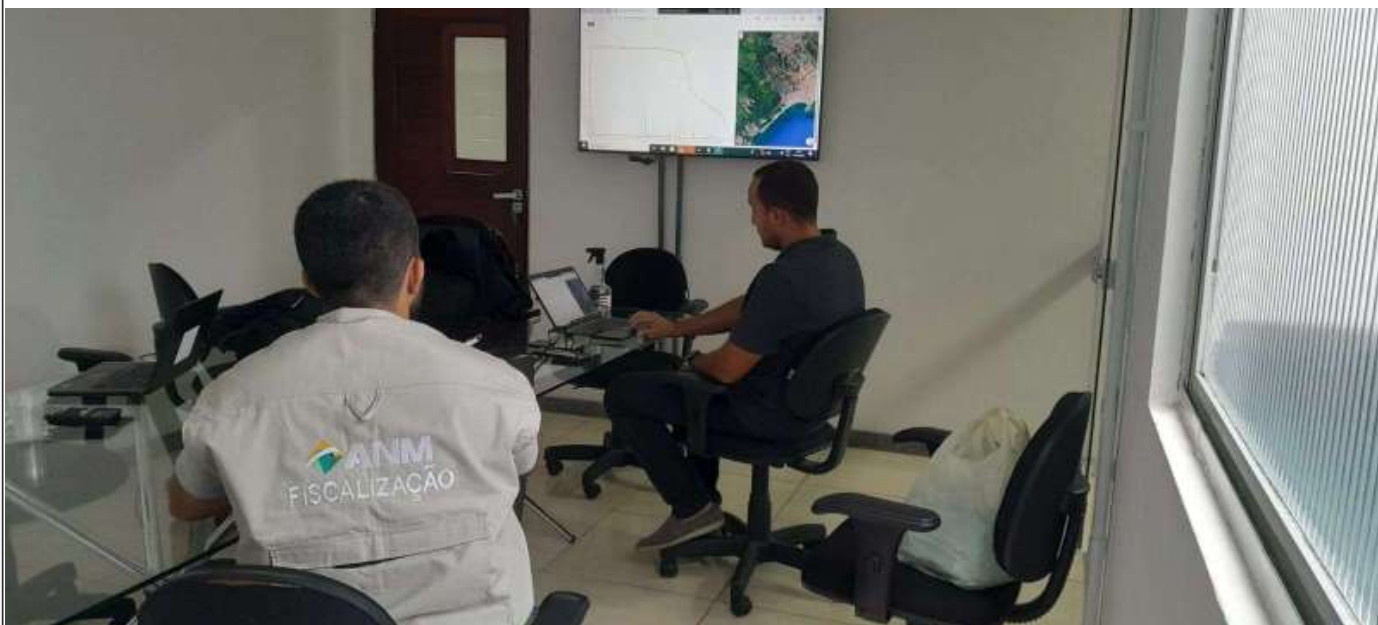
Capacitação de membro do GT no acesso e utilização do sistema de monitoramento

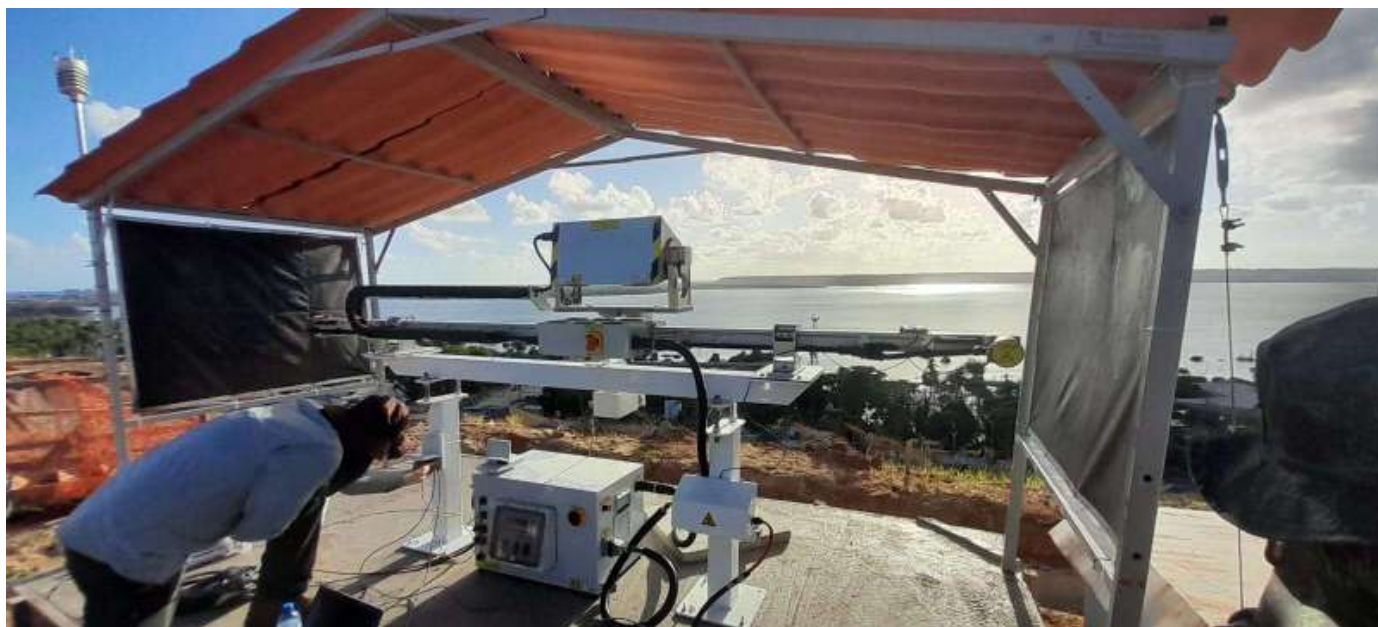
Ainda durante o período de atividade presencial, foi verificado o início da implantação de equipamento de radar de abertura sintética em 2D (SAR) do tipo *Ground Based SAR (GBSar)* modelo SSR-SARX, desenvolvido para identificar riscos e perigos de longo alcance em alta resolução, já amplamente utilizado para o monitoramento de movimentações milimétricas em barragens de rejeitos. O equipamento possui tecnologia idêntica aquela utilizada nos satélites de interferometria já utilizado na empresa, mas com esta aquisição será possível um monitoramento mais dinâmico e preciso. Segundo os técnicos da empresa, o equipamento visará a segurança dos técnicos na área para a circulação e instalação de novos equipamentos.

Instalação do radar de abertura sintética em 2D (SAR) do tipo *Ground Based SAR (GBSar)*

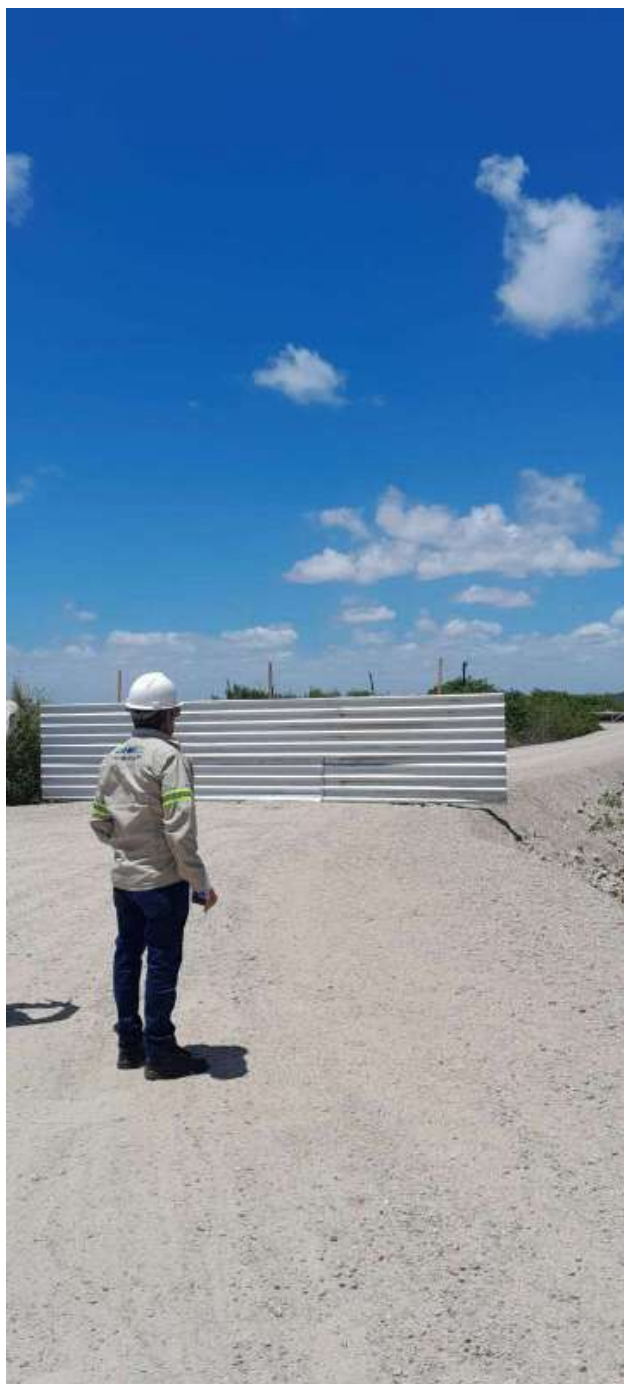
A partir dessa data, o sistema de monitoramento mostrou uma evolução na instabilidade da frente de lavra M#18. No dia 23/11/2023, a ANM estava presente no local e, diante do início do abatimento na superfície, acompanhou o isolamento do entorno da frente de lavra M#18. A partir dessa data, a ANM passou a receber informes diários, e o abatimento evoluiu até o colapso, que ocorreu em 10/12/2023.

Vistoria na área da M#18 antes do colapso com acesso limitado

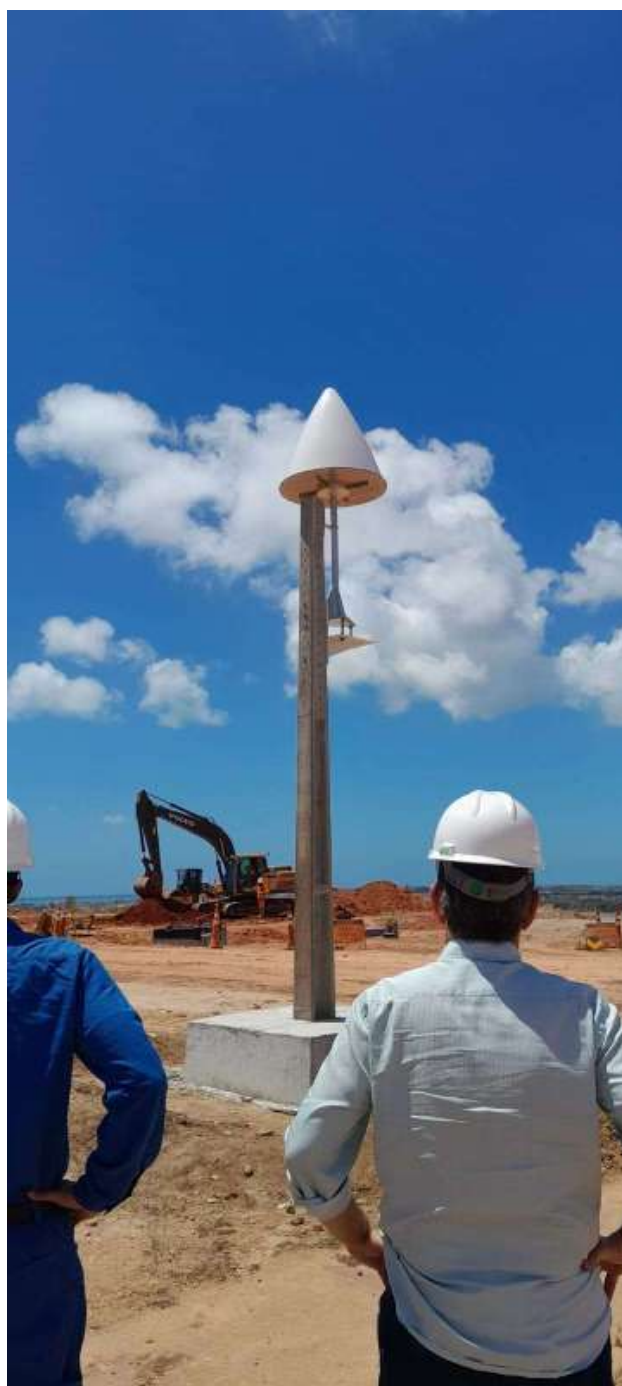
Refletor de canto para aplicações interferométricas

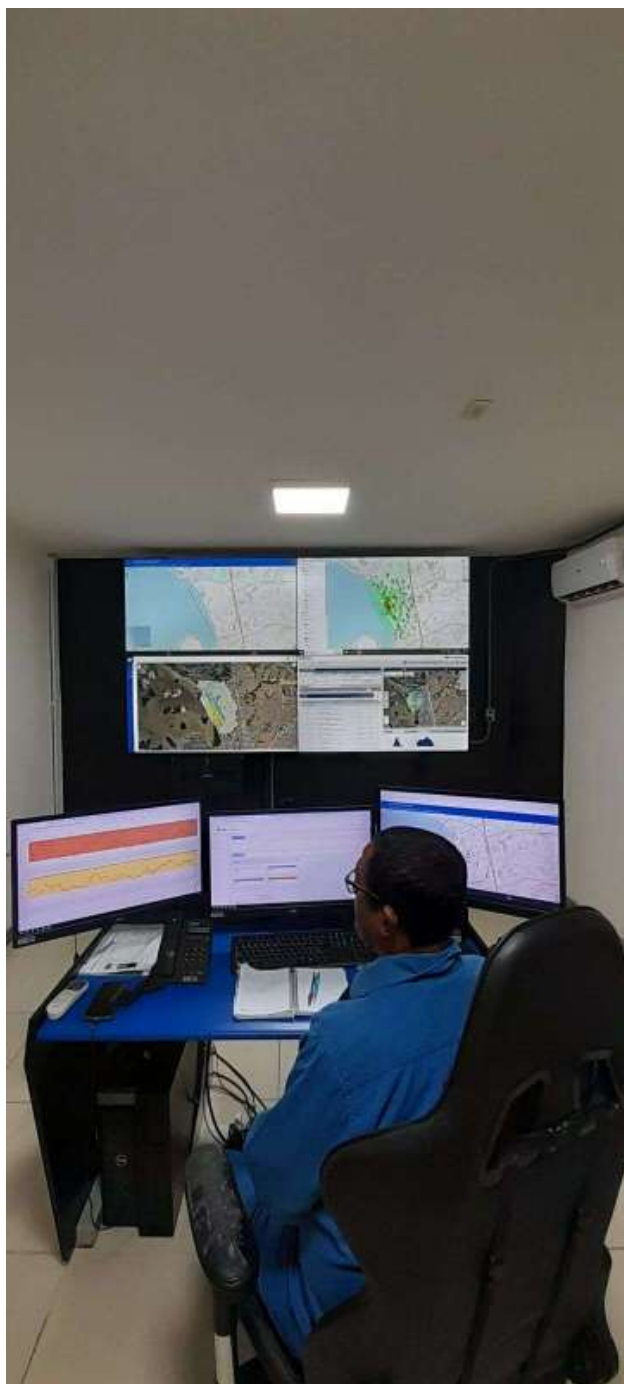
Vistoria na área de monitoramento

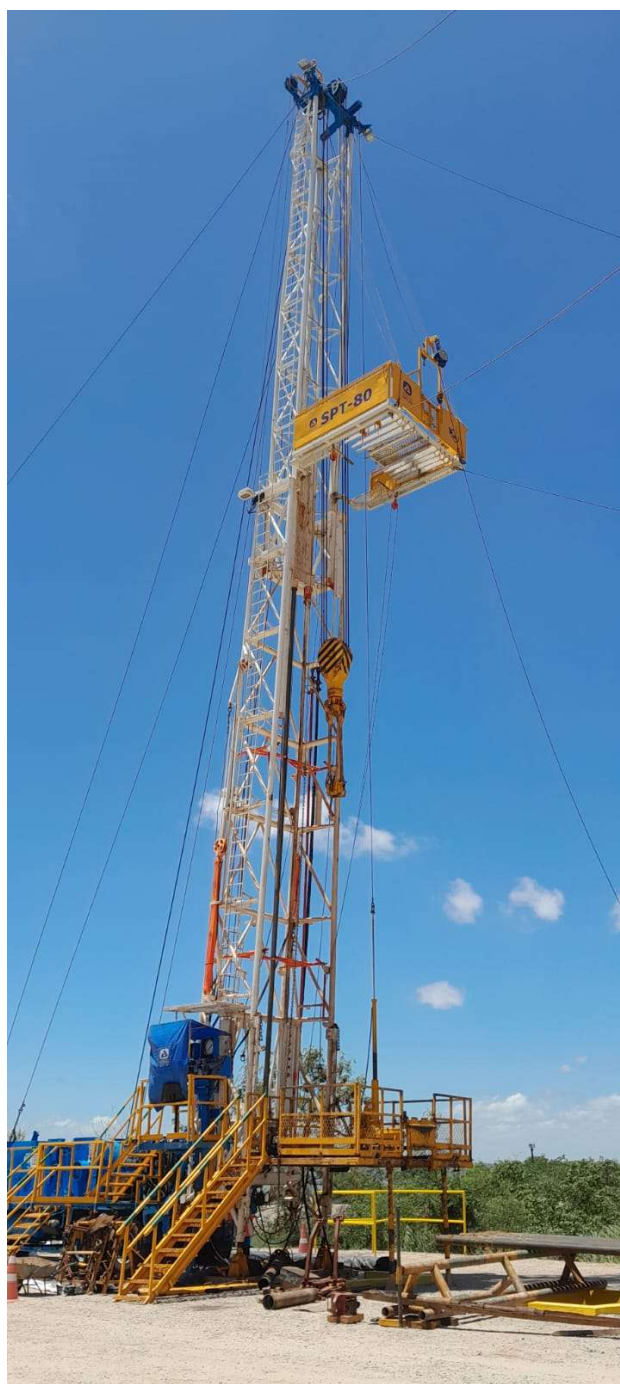
Instalação de sonda
