AGÊNCIA NACIONAL DE MINERAÇÃO

PARECER TÉCNICO Nº 5/2023/GT-SAL/SFI-ANM/DIRC

Assunto: Acompanhamento da execução do Plano de Fechamento de Mina - (Item **36.3 DA DECISÃO nº. 123/2019/SJVM/JFT/4ªVARA/AL** - ACP Nº 0803662- 52.2019.4.05.8000), de acordo com a PORTARIA ANM Nº 1295, DE 09 DE MARÇO DE 2023

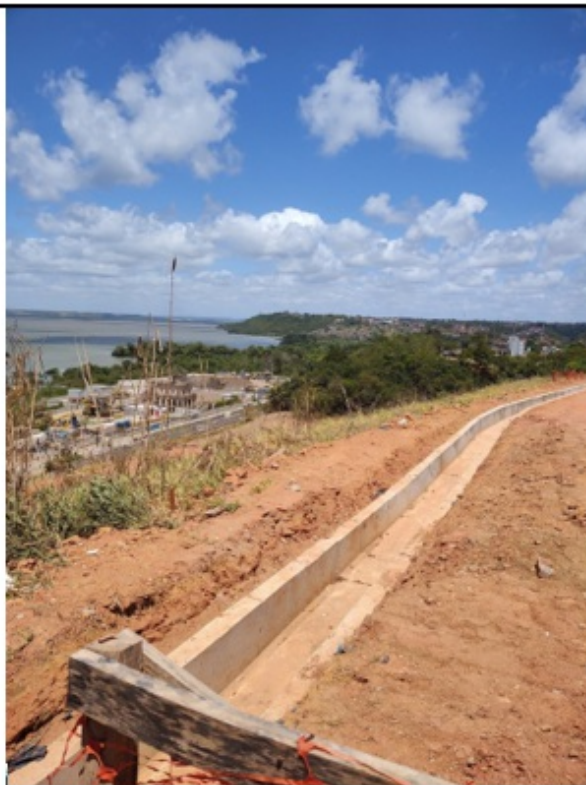
Foto 1 – Continuidade das obras de estabilização do talude da encosta do Mutange: sistema de calhas longitudinais (drenagem).

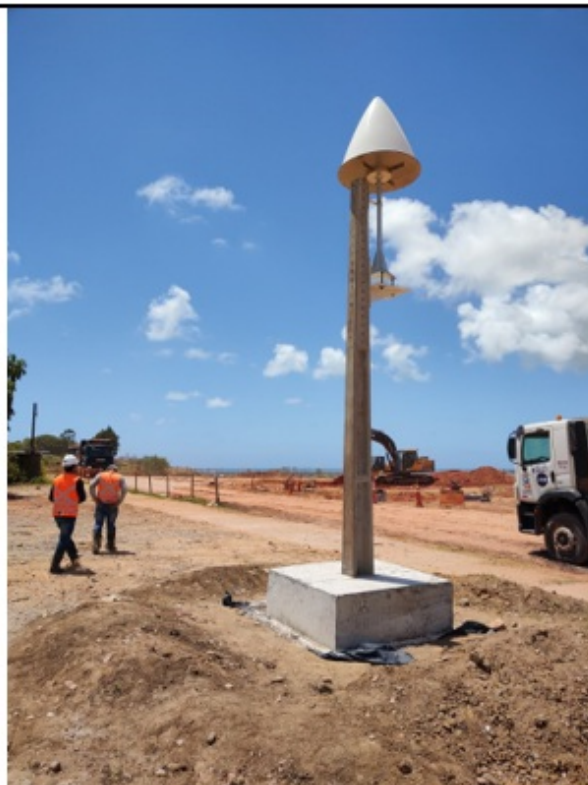
Foto 2 – Instalação de refletores de sinal de satélite para a continuidade da coleta de dados de interferometria.

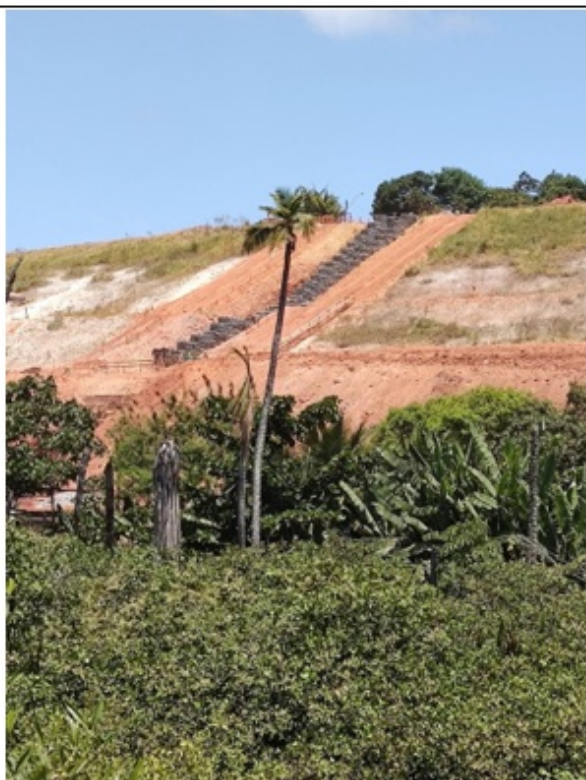
Foto 3 – Continuidade das obras de estabilização do talude da encosta do Mutange: Colocação de gabiões para o sistema de drenagem transversal.

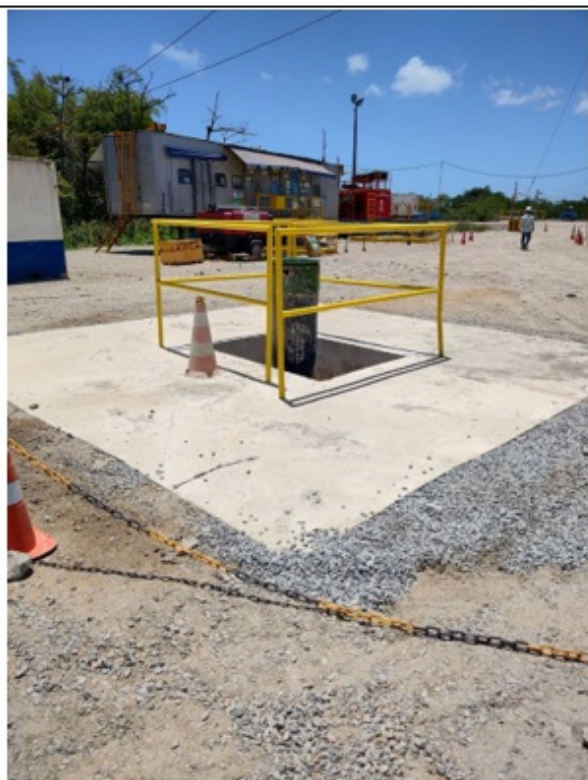
Foto 4 – Estrutura (fundação) de concreto para apoio da sapata, evitando recalques do terreno e inclinações da sonda.

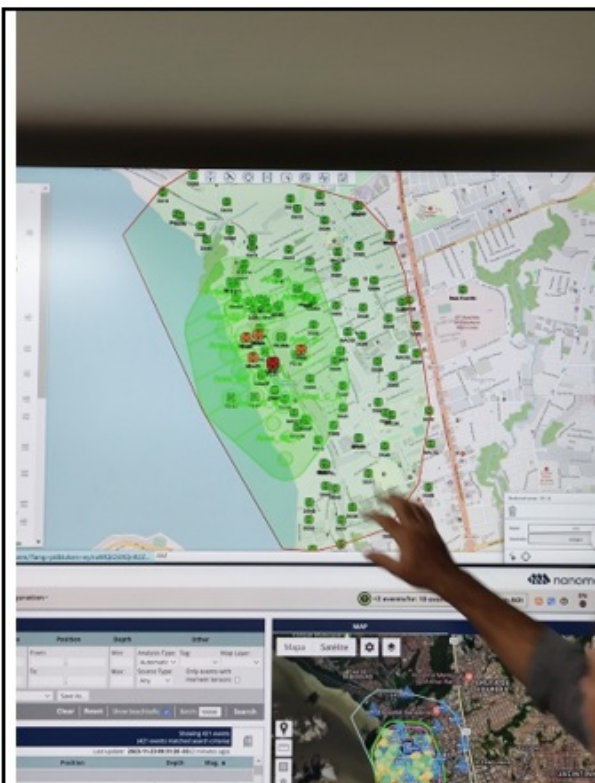
A partir dessa data, o sistema de monitoramento mostrou uma evolução na instabilidade da frente de lavra M#18. No dia 23/11/2023, a ANM estava presente no local e, diante do início do abatimento na superfície, acompanhou o isolamento do entorno da frente de lavra M#18. A partir dessa data, a ANM passou a receber informes diários, e o abatimento evoluiu até o colapso, que ocorreu em 10/12/2023. Uma vez que serão necessários maiores investigações sobre o ocorrido, com a necessidade de acesso ao local para que possam ser realizados trabalhos de diagnóstico, que depende da estabilização para um acesso seguro, o caso será objeto de detalhamento em um próximo parecer.

Foto 5 – Sala de monitoramento: detalhe da sensibilização do DGPS denominado “Mina 20”, registrando o início do abatimento da superfície sobre a cavidade da frente de lavra M#18.

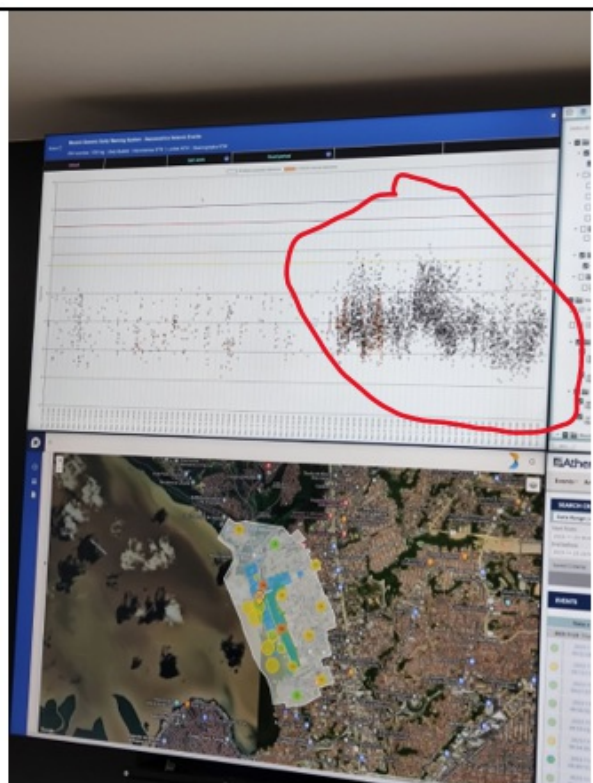
No dia 06/11/2023, a Braskem informou à ANM que o sistema integrado de monitoramento sofreu sensibilização na taxa horária de microssismos, com foco no local da cavidade da frente de lavra M#18, numa profundidade de cerca de 700m, atingindo o limiar de observação. Como medida de segurança, as atividades de fechamento foram paralisadas, uma vez que a referida frente de lavra estava em preparação para o preenchimento. Nessa data, os sensores de superfície permaneciam em situação de normalidade.

Foto 6 – Sala de monitoramento: registro do momento de aumento da taxa horária de microssismos para o estado de alerta.

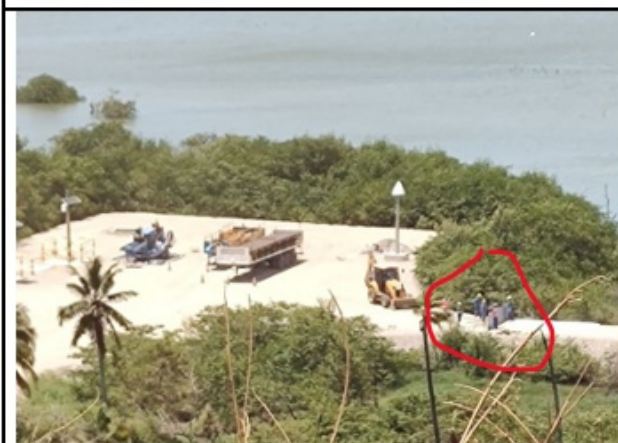
Foto 7 – Início do isolamento e evacuação da frente de lavra M#18 (perímetro de risco de abatimento).

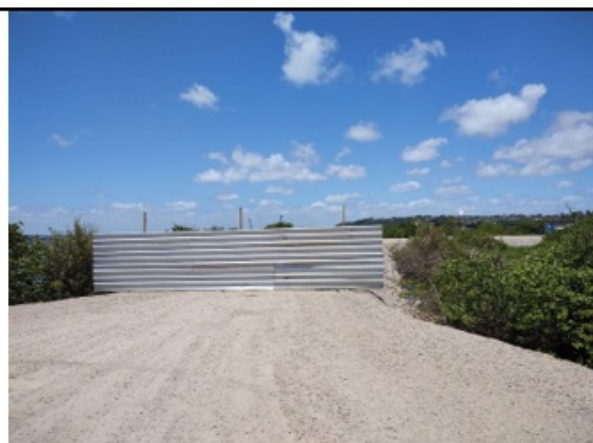
Foto 8 – Detalhes da colocação de barreira para a circulação na frente de lavra M#18, já evacuada.
