Bureau de Projetos	CLASSIFICAÇÃO Restrita	AUDITORIA TÉCNICA DE SEGURANÇA 2018 - FASE VI B	
AUDITORIA TÉCNICA DE SEGURANÇA 2º CICLO 2018 COMPLEXO PARAPEBA - MINA CÓRREGO FEIJÃO BARRAGEM I RELATÓRIO DE INSPEÇÃO DE SEGURANÇA REGULAR LAUDO TÉCNICO DE SEGURANÇA DE BARRAGEM			Nº VALE -	PÁGINA 2/136
			Nº TÜV SÜD BUREAU RC-SP-100/18	REV. 0

De modo a atender a legislação, a Vale S.A. contratou a TÜV SÜD Bureau de Projetos para realizar a Inspeção de Segurança Regular da Barragem I, pertencente à Mina Córrego do Feijão, Complexo Paraopeba, no município de Brumadinho, Estado de Minas Gerais. Nesse sentido, o presente relatório segue as diretrizes constantes no Anexo II da referida portaria ANM.

A inspeção de campo da Barragem I foi realizada no dia 20 de julho de 2018 pelos engenheiros da TÜV SÜD Bureau de Projetos, Marlísio O. Cecílio Jr., Sidnei Ono e Gabriel Ferrara Bilesky. A inspeção foi acompanhada pelos engenheiros da Vale, César Grandchamp, Cristina Malheiros, Helbert Pena e Camila Moreira Queiroz.

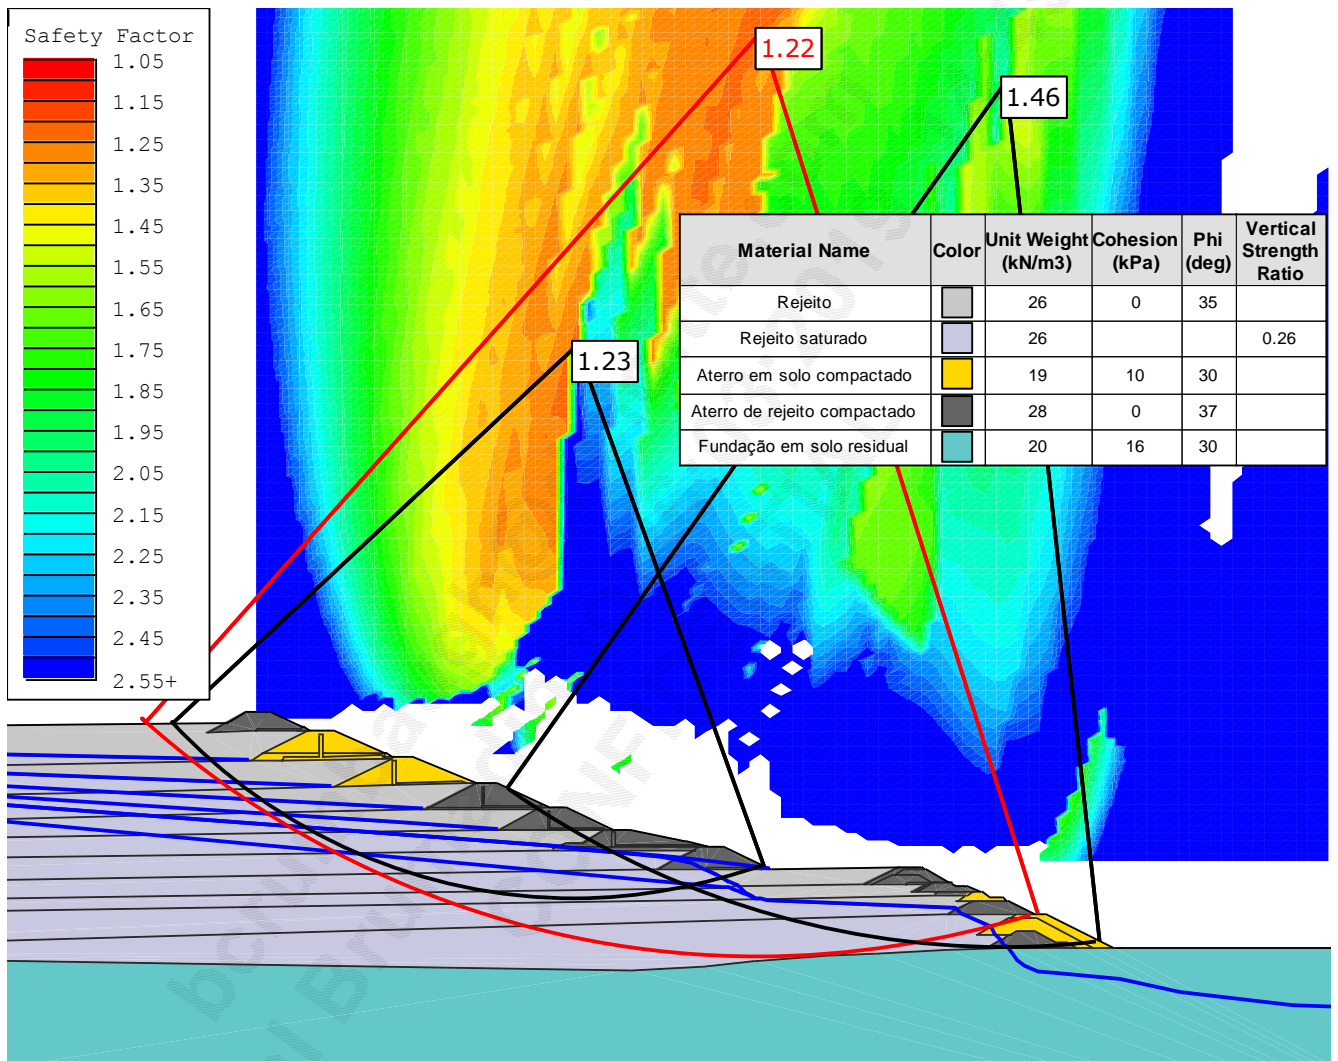
Figura 8.35 – Análise de estabilidade para a condição não-drenada, superfície circular e gatilho desconhecido (Seção C-C): **FS = 1,22** (Spencer).

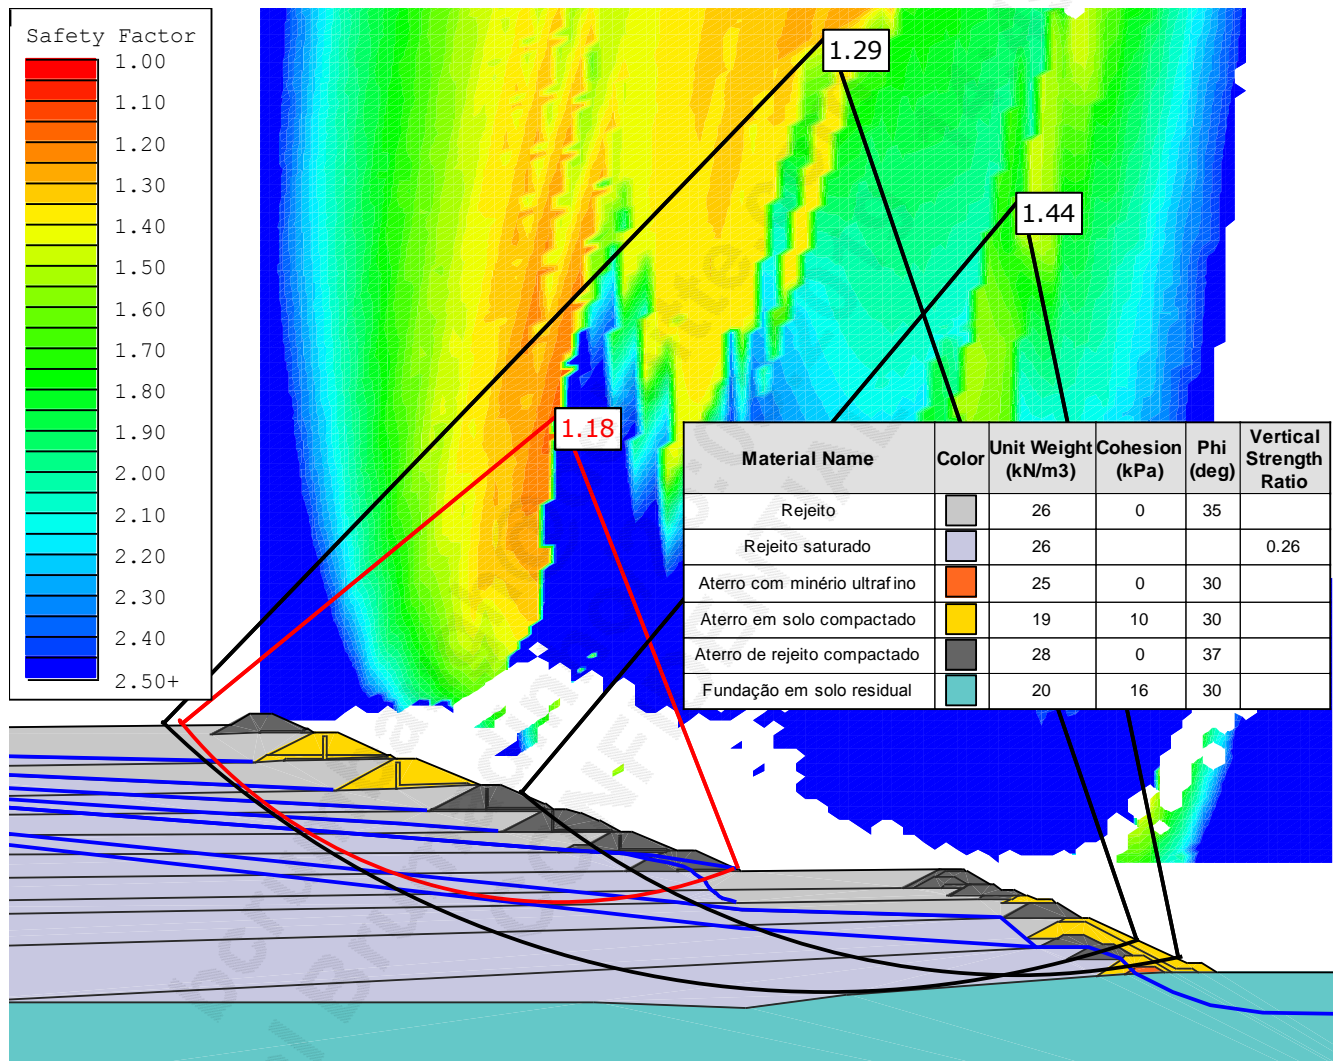
Figura 8.36 – Análise de estabilidade para a condição não-drenada, superfície circular e gatilho desconhecido (Seção D-D): **FS = 1,18** (Spencer).

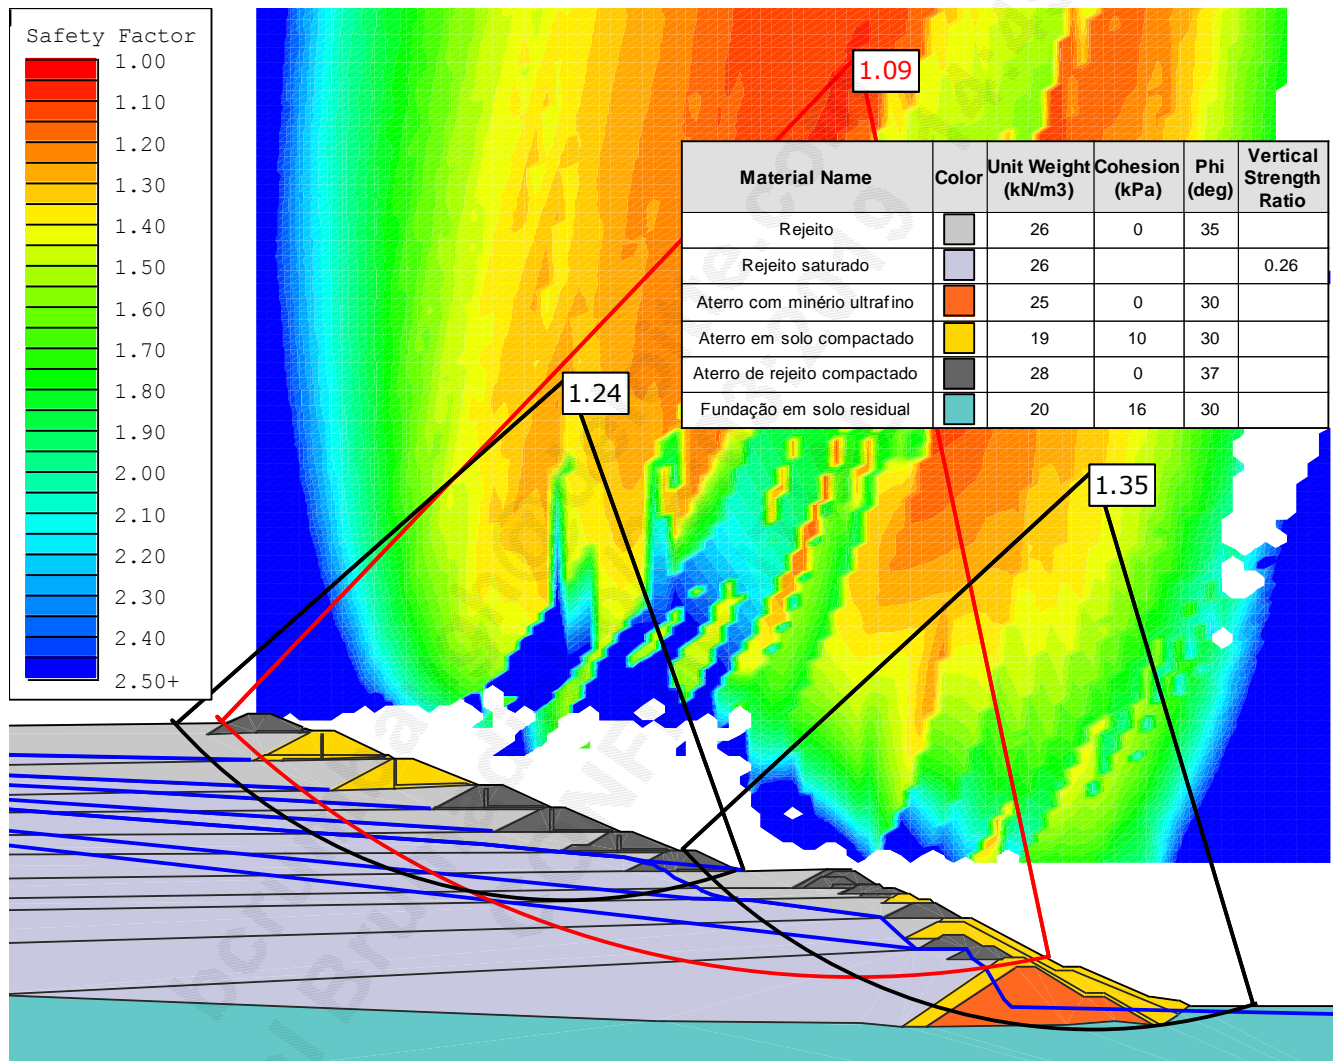
Figura 8.37 – Análise de estabilidade para a condição não-drenada, superfície circular e gatilho desconhecido (seção E-E): **FS = 1,09** (Spencer).

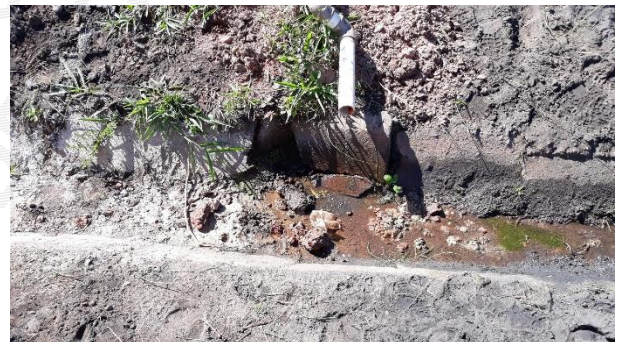
A instalação dos DHPs levou, também, a danos estruturais no sistema de drenagem superficial (Foto 46). Alguns outros danos estruturais foram notados, os quais permanecem desde a auditoria anterior: trincas no encontro de canaletas com descida hidráulica (Foto 47); trincas nas canaletas na região da ombreira esquerda (Foto 48); trinca com surgência d'água e presença de colóide em um dos canais de drenagem na bermagem de recuo principal (Foto 49); canaletas quebradas por pisoteamento de animais de grande porte (Foto 50).

Foto 46 – Dano estrutural à canaleta durante instalação de DHP.

Uma vez realizada a limpeza, deve-se avaliar a existência de danos estruturais e fluxo com coloide através de trincas. Os danos estruturais devem ser reparados, atentando principalmente para as escadas hidráulicas deterioradas. Para as trincas que apresentam percolação, especialmente as com presença de colóide, sugere-se a instalação de pequenos tubos barbacãs envoltos por geotêxtil e areia.

- Desassorear canaletas de drenagem superficial, removendo restos de obra tanto de dentro das canaletas quanto das redondezas e corrigindo erosões localizadas. Reparar trincas e danos estruturais na drenagem superficial. Nas trincas com surgência, instalar localmente filtros e drenos para evitar carreamento de material. Monitorar abertura das brechas nas canaletas próximas à ombreira esquerda.

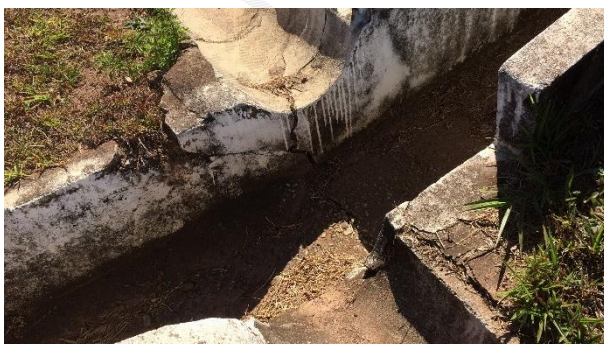
Foto 47 – Dano estrutural no encontro de canaleta com descida hidráulica.

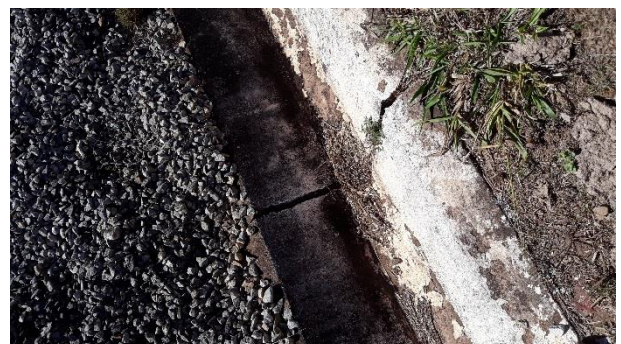
Deve-se monitorar, também, a abertura de fissuras nas canaletas próximo à ombreira esquerda, nas bermas de El. 937,00 m, El. 929,00 m, El. 922,00 m e El. 916,00 m.

Foto 48 – Trinca em canaleta na ombreira esquerda.
