CLASSIFICAÇÃO RESTRITA	AUDITORIA TÉCNICA DE SEGURANÇA 2018 - FASE VI B	
AUDITORIA TÉCNICA DE SEGURANÇA 2018 – FASE VI B COMPLEXO PARAPEBA - MINA CÓRREGO DO FEIJÃO BARRAGEM I RELATÓRIO DE INSPEÇÃO DE SEGURANÇA REGULAR			Nº VALE -	PÁGINA 2/77
			Nº CONTRATADA VALE. AT-LT-PFE-107-01.18	REV. 0

De modo a atender ao disposto na Portaria DNPM Nº 70.389, de 17 de maio de 2017, a VALE contratou a **Tractebel** para elaborar o Relatório de Inspeção de Segurança Regular da **Barragem I**, referente ao 1º semestre de 2018. Este documento atualiza o relatório/laudo Nº **VALE. AT-LT-PFE-107-01.17** emitido no ano de 2017 para a referida estrutura.

A inspeção de campo na Barragem I foi realizada no dia **30** de **janeiro** de 2018, pelas engenheiras **Ana Lucia Yoda, Danielle Freitas e Mônica Almeida**, da **Tractebel**, acompanhadas pelos engenheiros da **VALE, Cristina Malheiros, Irahya Maia, Juliana Pedra, Karippe Pulino**.

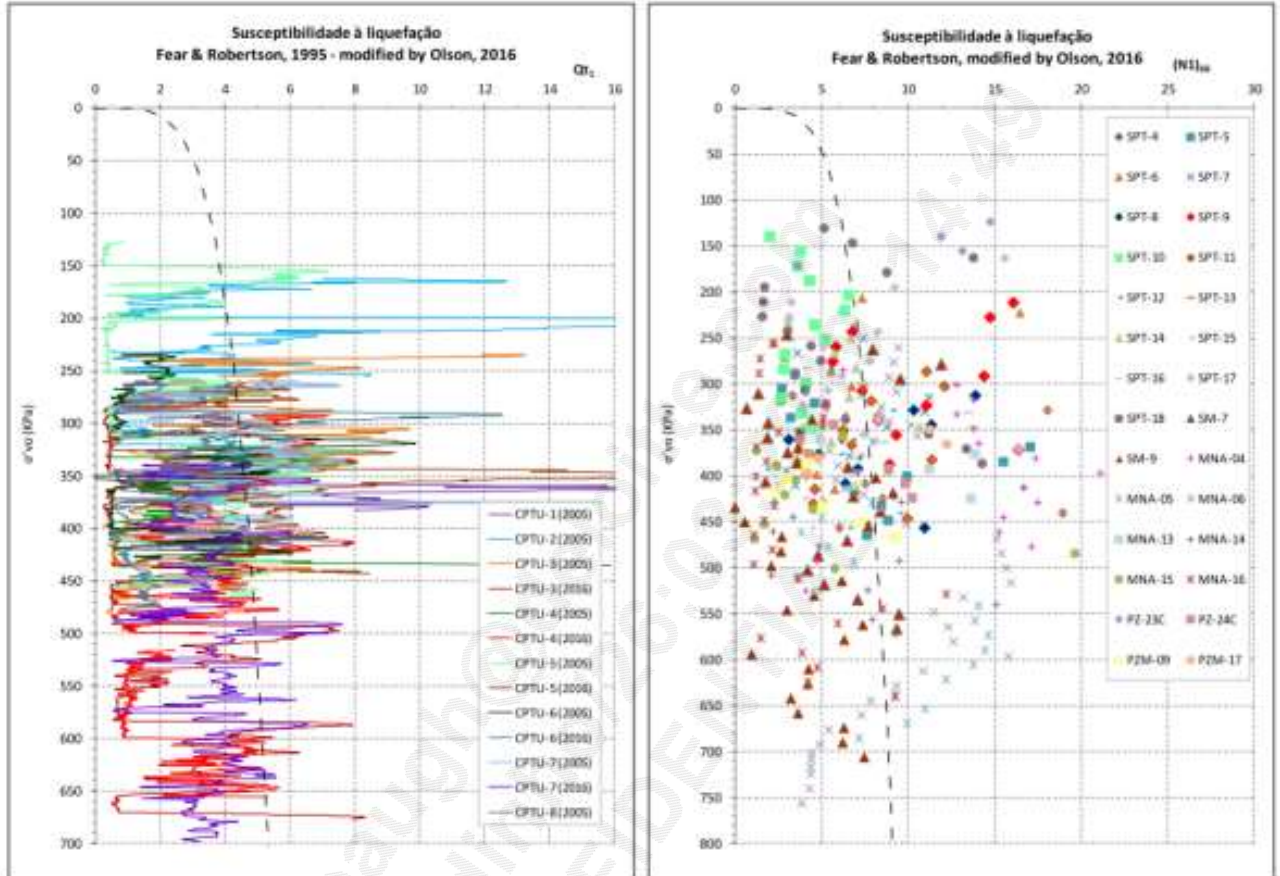
Figura 12 – Suscetibilidade dos rejeitos a liquefação utilizando dados de CPTU e dados de NSPT

Na curva com os dados de CPTU, a concentração de pontos se dá na parte contrátil indicando um comportamento não drenado sujeito a liquefação.

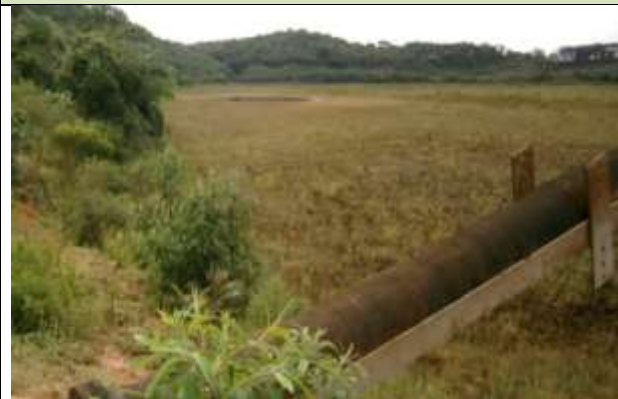
Foto 1 - Vista do reservatório, praticamente seco, com pequena lâmina d'água no trecho montante do reservatório.

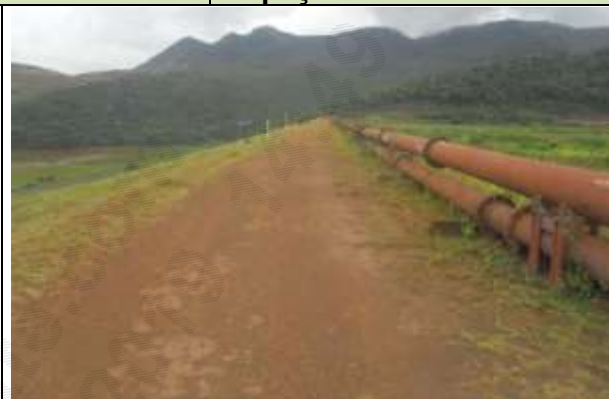
Durante a inspeção técnica, a crista apresentava boas condições de conservação, não sendo visualizadas trincas, sobre-elevações ou deformações (Foto 2 – Apêndice B).

Foto 2 - Vista da crista da barragem. Classificação quanto ao EC ("deformação e recalques"): 0.

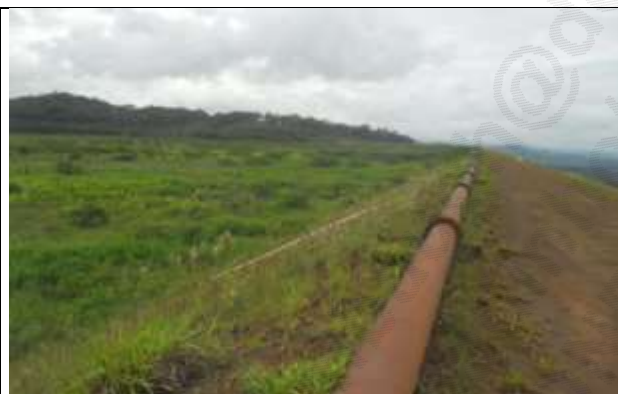
Foto 3 - Vista do talude de montante no sentido da ombreira esquerda e reservatório seco e com vegetação. Classificação quanto ao EC ("deterioração dos taludes/paramentos"): 0.

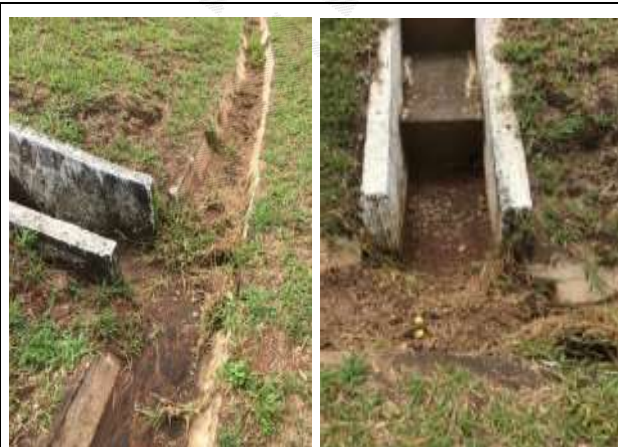
As canaletas do sistema de drenagem tiveram vários pontos corrigidos desde a última inspeção de auditoria, porém alguns pontos ainda apresentam empoçamento e danos no concreto, entendemos que esse é um trabalho de manutenção constante (Fotos 6, 15 e 16 – Apêndice B). Foi observada uma descida obstruída por sedimentos (Foto 5 – Apêndice B) e trechos de canaletas obstruídos por brita e vegetação (Foto 6 – Apêndice B)

Fotos 5 – Trechos de canaletas de drenagem obstruídos por sedimentos.

- Realizar a roçada/limpeza do reservatório da Barragem I;
- Realizar a limpeza do sistema de drenagem superficial da Barragem e reparar as canaletas que apresentam danos na estrutura de concreto provavelmente por pisoteamento de animais;

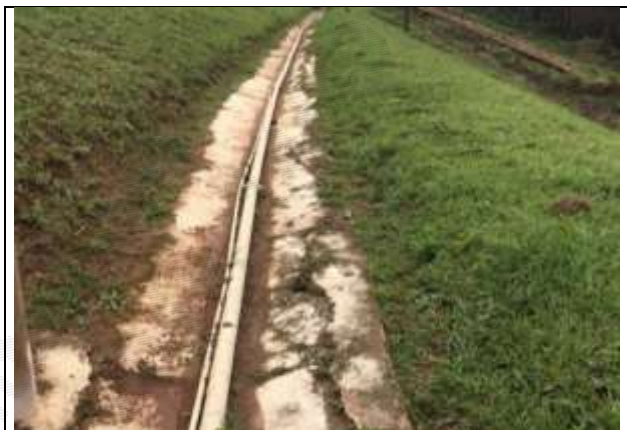
Foto 8 – Canaleta de drenagem superficial com danos no concreto.

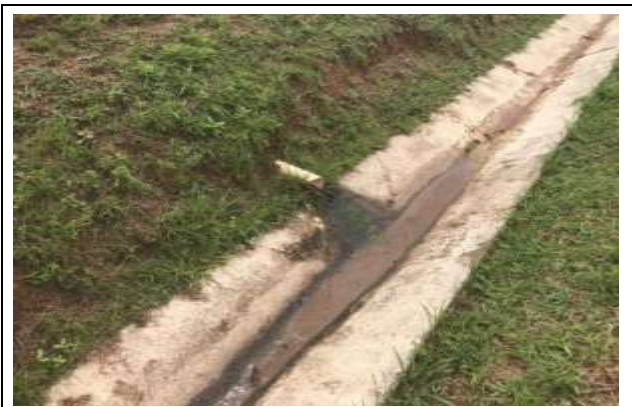
Foto 13 - DHP cujo fluxo é lançado diretamente sobre as canaletas de drenagem superficial.

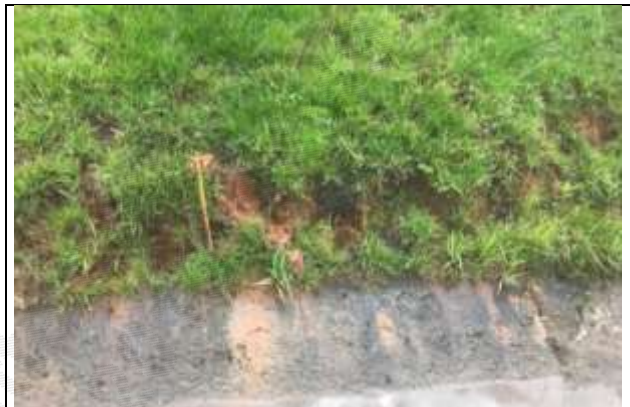
Foto 14 - Ponto de saída de um dos DHPs danificado por pisoteamento de animais.

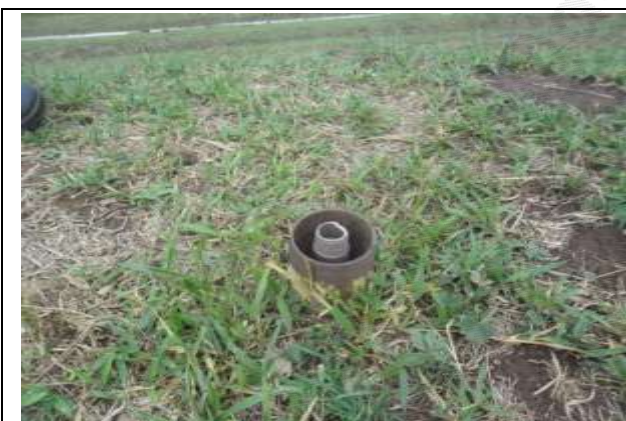
Foto 15 - Instrumento INA 05 sem tampa de proteção.

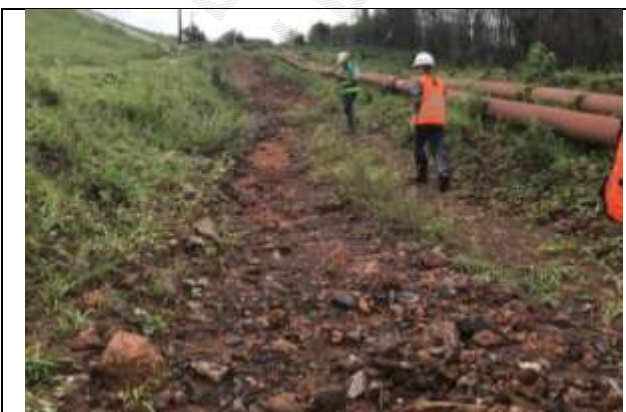
Foto 17 - Acesso na região do pé da barragem, pela ombreira direita, com erosões.
