**COORDENADORIA ESPECIAL MUNICIPAL DE PROTEÇÃO E DEFESA CIVIL -
COMPDEC/MACEIÓ**

**ATUALIZAÇÃO DO MAPA DE SETORIZAÇÃO DE DANOS E DE LINHAS DE
AÇÕES PRIORITÁRIAS**

**MAPA DE SETORIZAÇÃO DE DANOS
E DE LINHAS DE AÇÕES PRIORITÁRIAS**

VERSÃO 04 – DEZEMBRO 2020

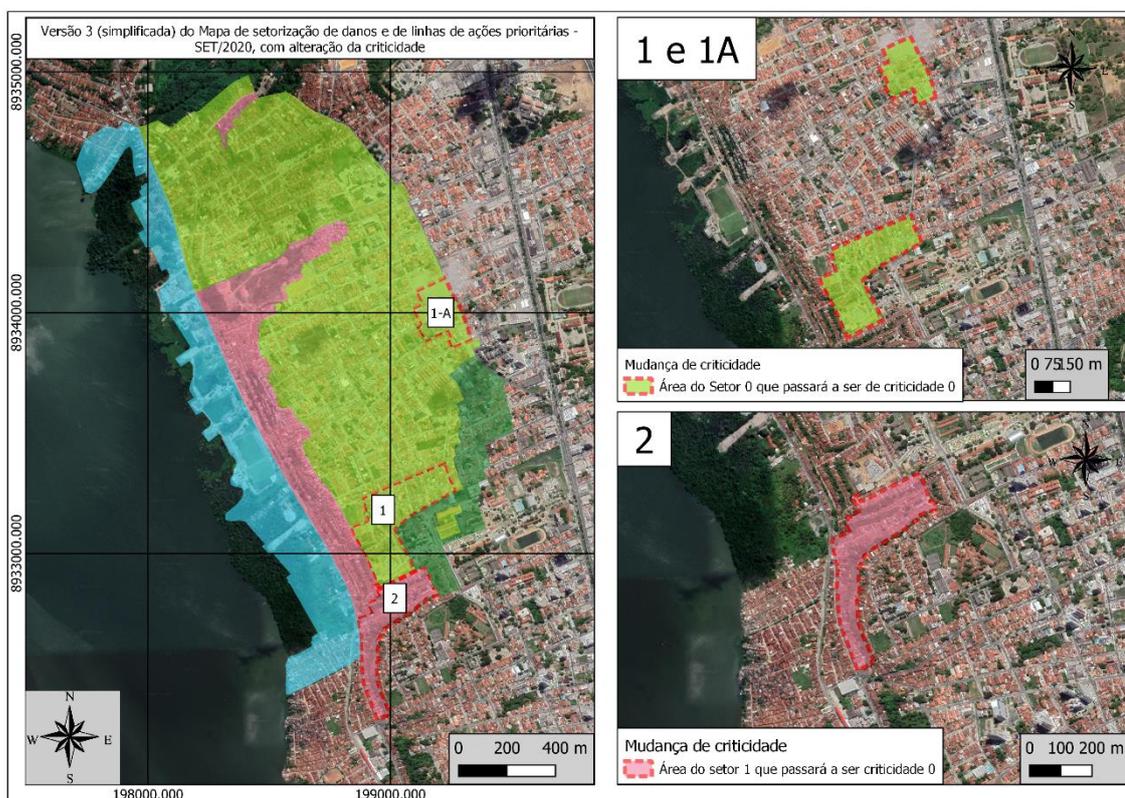
As grandes áreas consideradas que tiveram mudança de criticidade envolvem dois setores distintos. O primeiro associado ao setor 1, que envolve a encosta da área conhecida como “Gruta do Padre” (identificado na figura com o numeral “2”) e a segunda, parte do bairro do Pinheiro, região mais a sul, que envolve os quarteirões da rua Miguel Palmeira e Rua Jerusalém (rua da subestação, identificado na figura com o numeral “1”) e parte mais a leste associado ao limite do mapa (margeando a Rua Belo Horizonte, (identificado na figura com o numeral “1-A”) (figura. 2).

Figura 2 - Áreas com mudança de criticidade

Diante dos fatos, a recomendação para tais áreas é de mudança de criticidade, ou seja, deixar de ser criticidade 1 (monitoramento) para se tornar criticidade 0 (realocação).

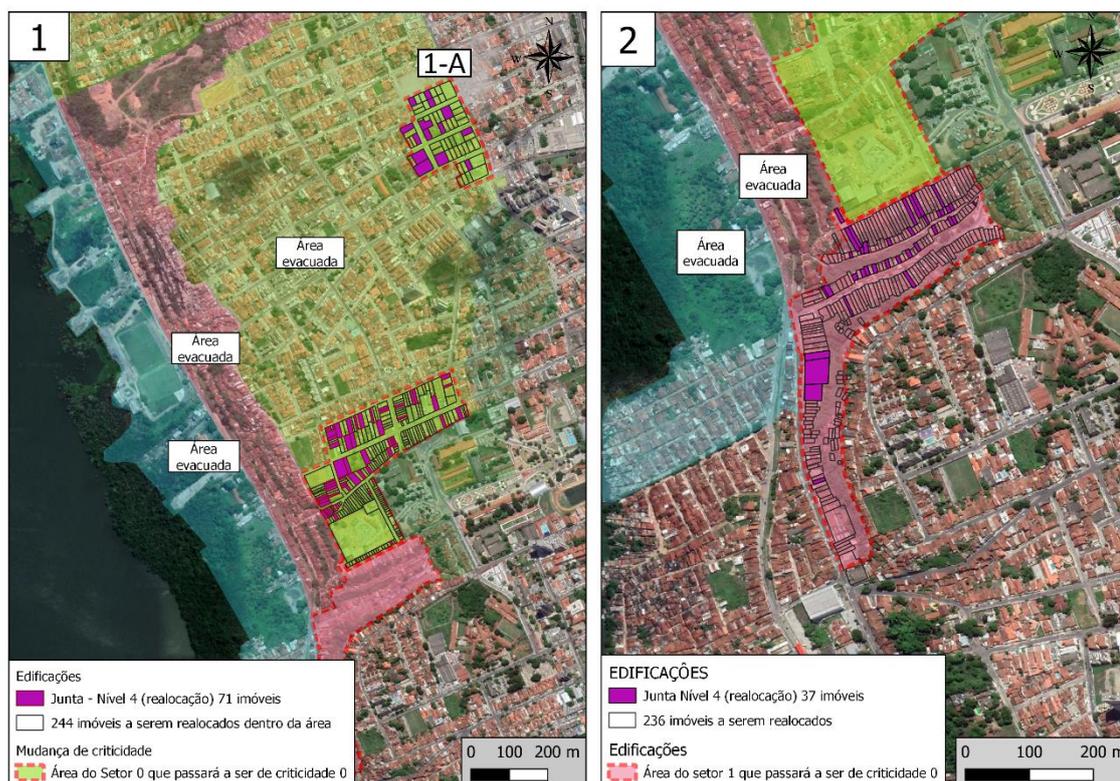
evacuação através da Junta Técnica, do qual atribuiu nível 4 de danos as edificações (figura. 3).

Figura 3 - Edificações de nível 4 atribuídas pela Junta Técnica dentro das áreas de mudança de criticidade

Tal isolamento ocorre em todas as áreas, mais tem maior impacto naquela denominada na figura 3 de “1-A”, onde independente do grau ou intensidade de danos que a edificação apresente, o processo vivido por seus moradores devido à falta de circulação da população e toda a problemática ocorrida nos bairros, assim como o fechamento de estabelecimentos (Padarias, Escolas, Loja de construção, Sorveterias, Mercados, Maquinas públicas, etc) acaba por incitar medo e problemas de saúde aqueles que ali residem, como já fora comentado no tópico 4.

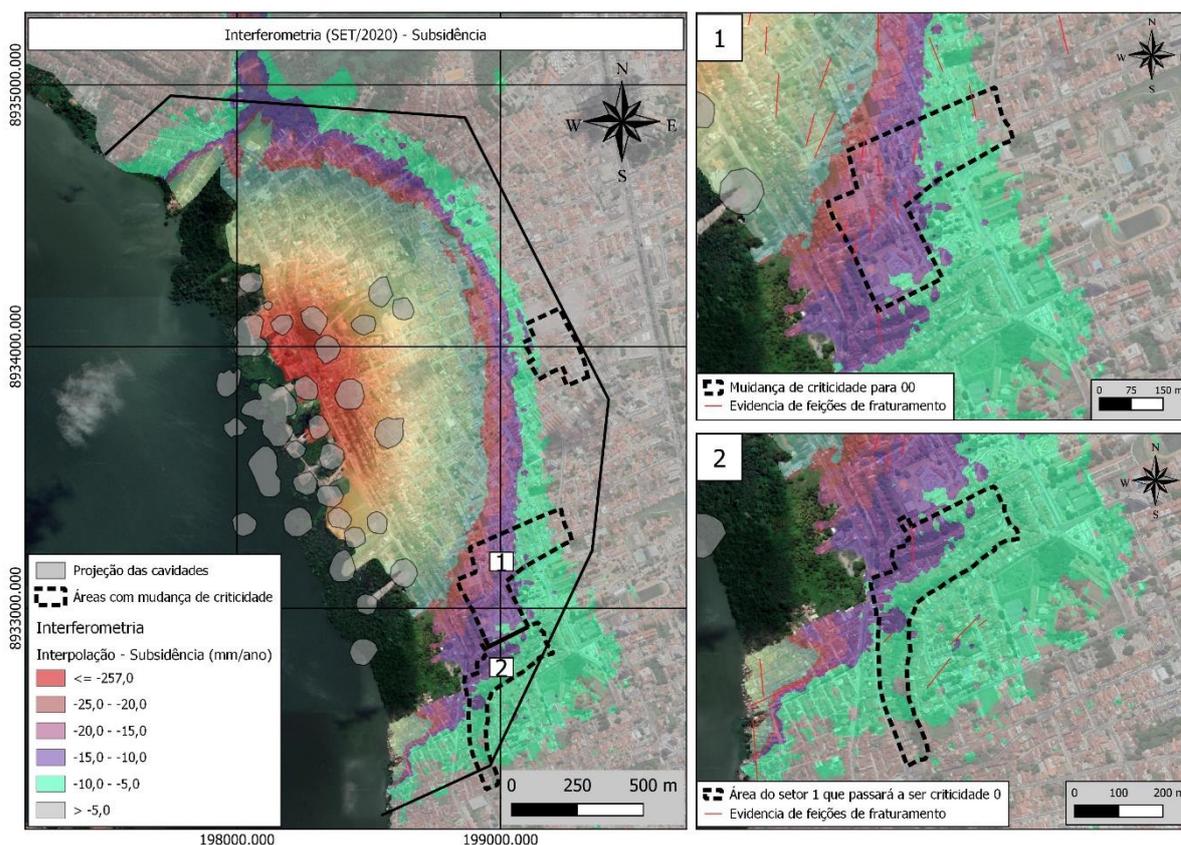
Para a área 1, temos valores de velocidade que variam de -5 mm/ano para o lado leste até -25 mm/ano mais a oeste, sentido lagoa.

Para a área 2, os valores de velocidade média vão de -5 mm/ano a -15 mm/ano.

Figura 4 - Valores interferométricos interpolados de Velocidade média (mm/ano) – Subsidência.

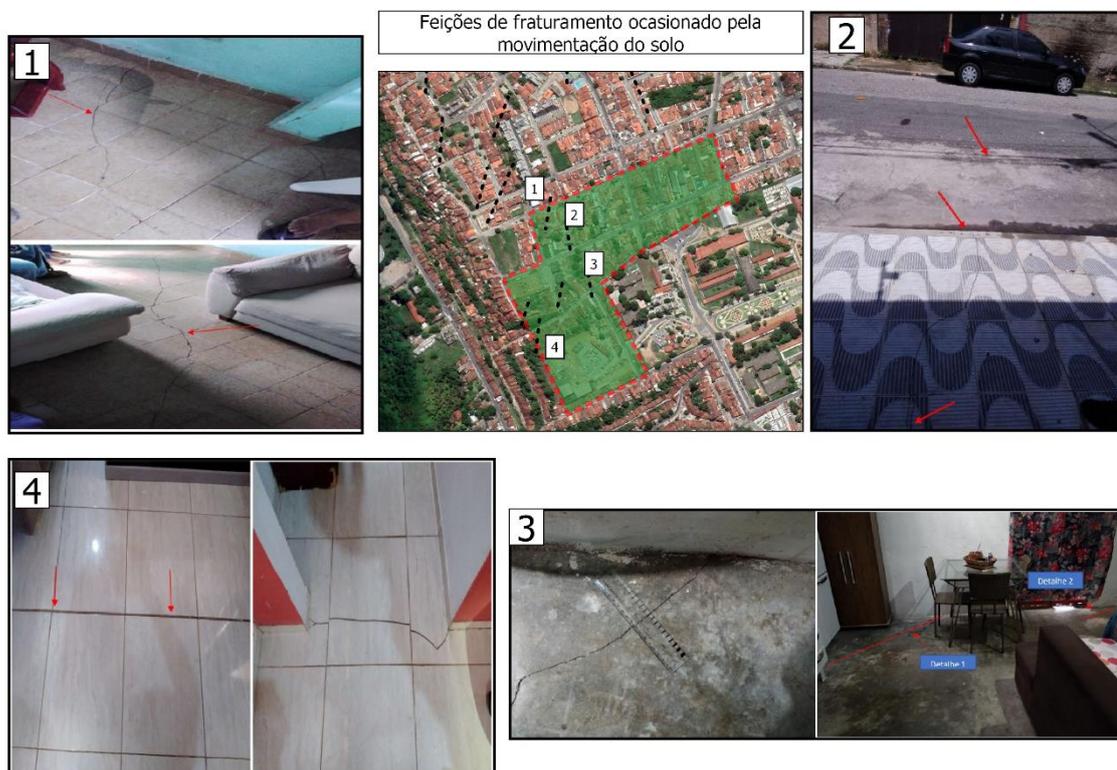
Os processos associados a movimentação do solo acabam por gerar danos nas estruturas das edificações, o que pode ser notado nas figuras 5 e 6, dos quais estão associadas as feições de fraturamento do solo que envolvem toda a região.

Como já averiguado em diversas áreas que fazem parte do fenômeno, tais estruturas tendem a evoluir, uma vez que a movimentação do solo continua a ocorrer. Os danos podem ocorrer em linhas contínuas, gerando as feições de fraturamento, ou pontualmente, sem a percepção (ainda que inicial) de um fraturamento em linha (figura. 5).

Figura 5 - Feições mapeadas para área do Setor 0 e danos causados

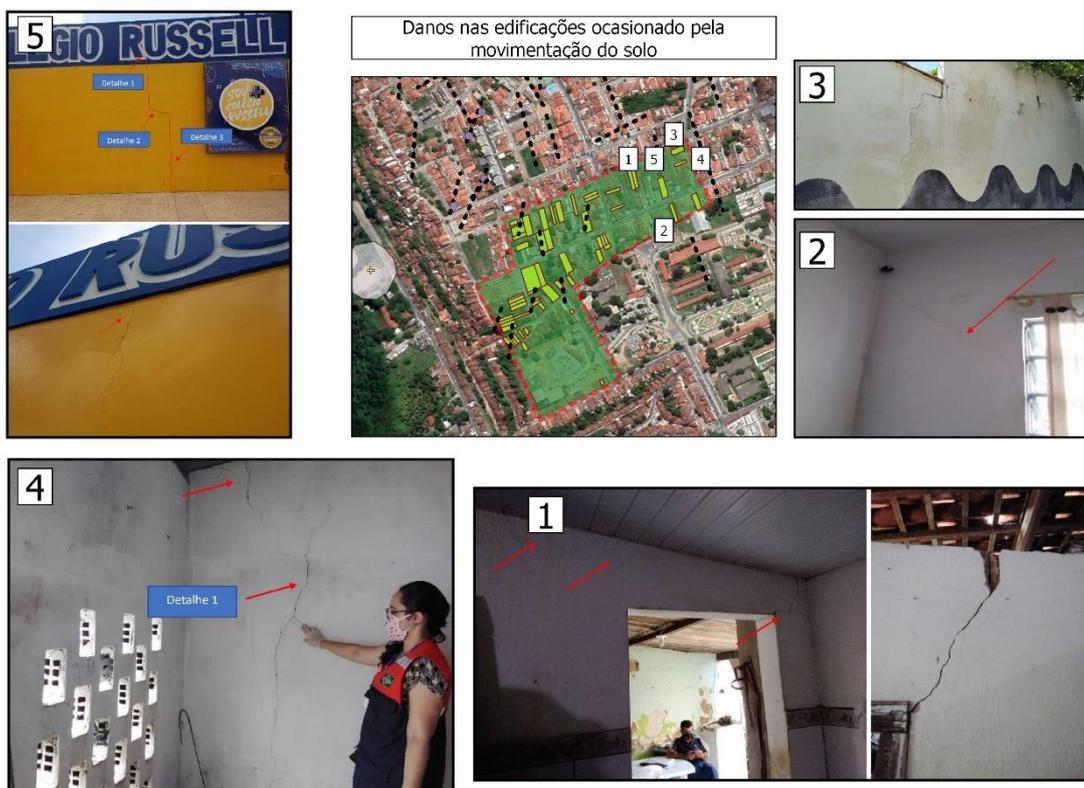
Danos secundários também foram notados na região, principalmente associado ao rompimento constante de tubulações da rede de drenagem ou de abastecimento.

Figura 6 - Danos ocasionados pela movimentação do solo para Setor 0.

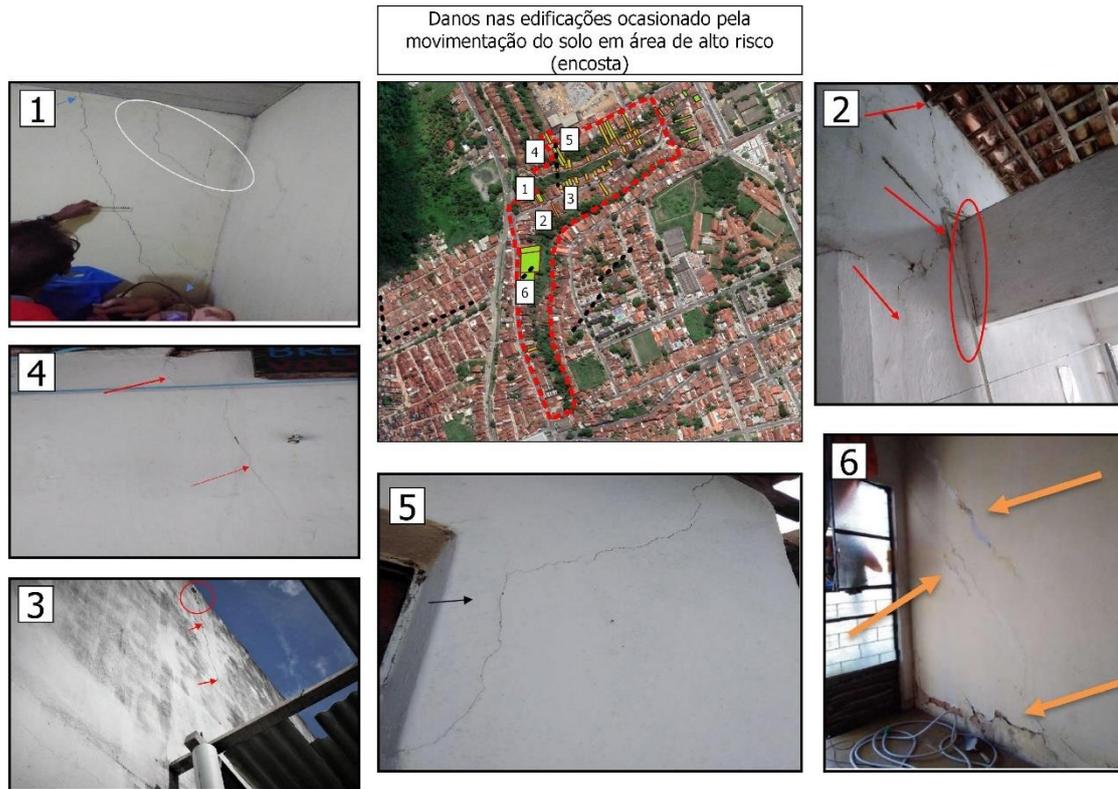
Já para área localizada na Gruta do Padre (setor 1 - encosta), os danos em grande parte ocorrem de maneira pontual (figura 7), porém as feições já podem ser averiguadas em algumas áreas com sentido preferencial tangente aos valores de interferometria (formação de arco) (figura 4), onde o fato de ser uma área considerada de alto risco a movimentação de massa, torna toda a região mais susceptível a ocorrência de danos.

Figura 7 - Danos e feições em área de Encosta (Setor 1).

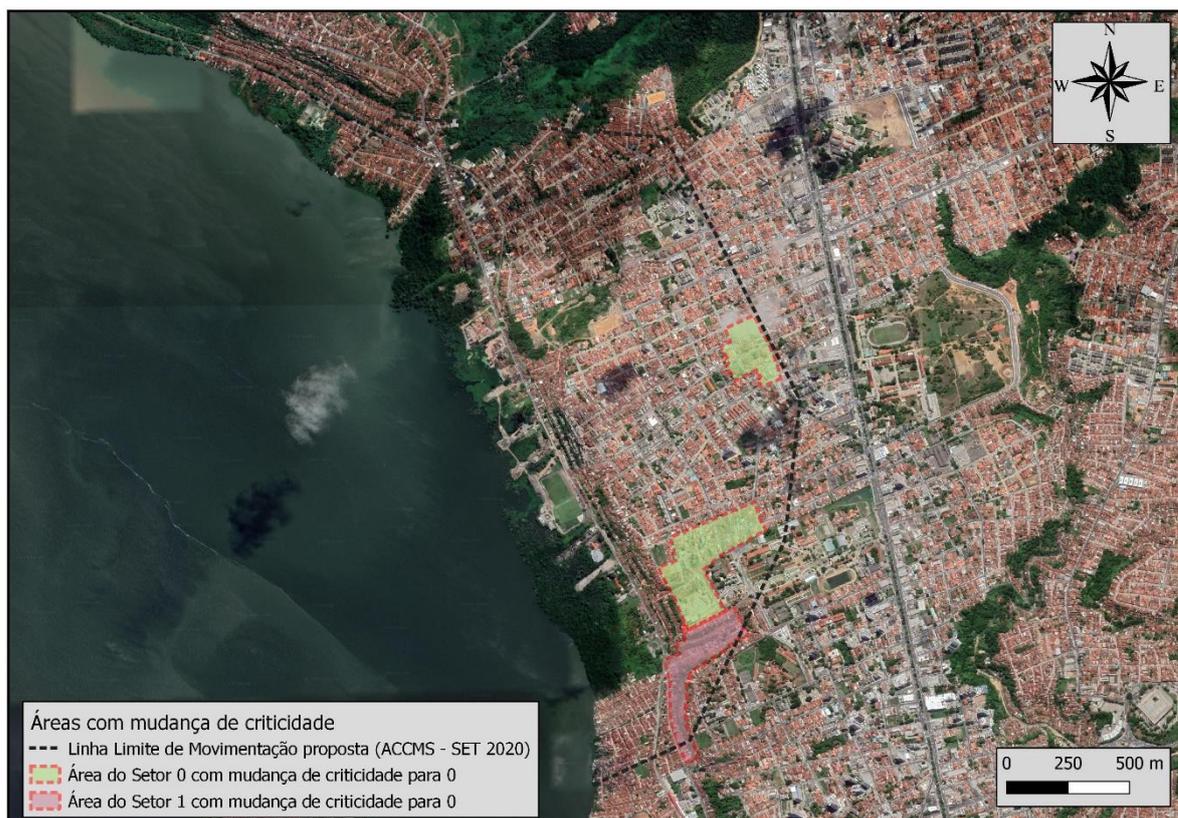
Vale ressaltar que a mudança de criticidade das áreas sugeridas encontra-se inseridas na chamada “Linha limite de Movimentação” proposta por estudo da ACCMS denominado: “Análise da Área de Influência da Subsidência” de setembro de 2020, do qual utilizou da interpretação das diferentes medidas de deslocamentos em superfície (interferometria e DGPS), pelo mapeamento das trincas e pelas potenciais linhas de fraquezas geológico-estruturais (figura 8).

Figura 8 - Áreas com mudança de criticidade inseridas em quase sua totalidade no limite proposto pela ACCMS.

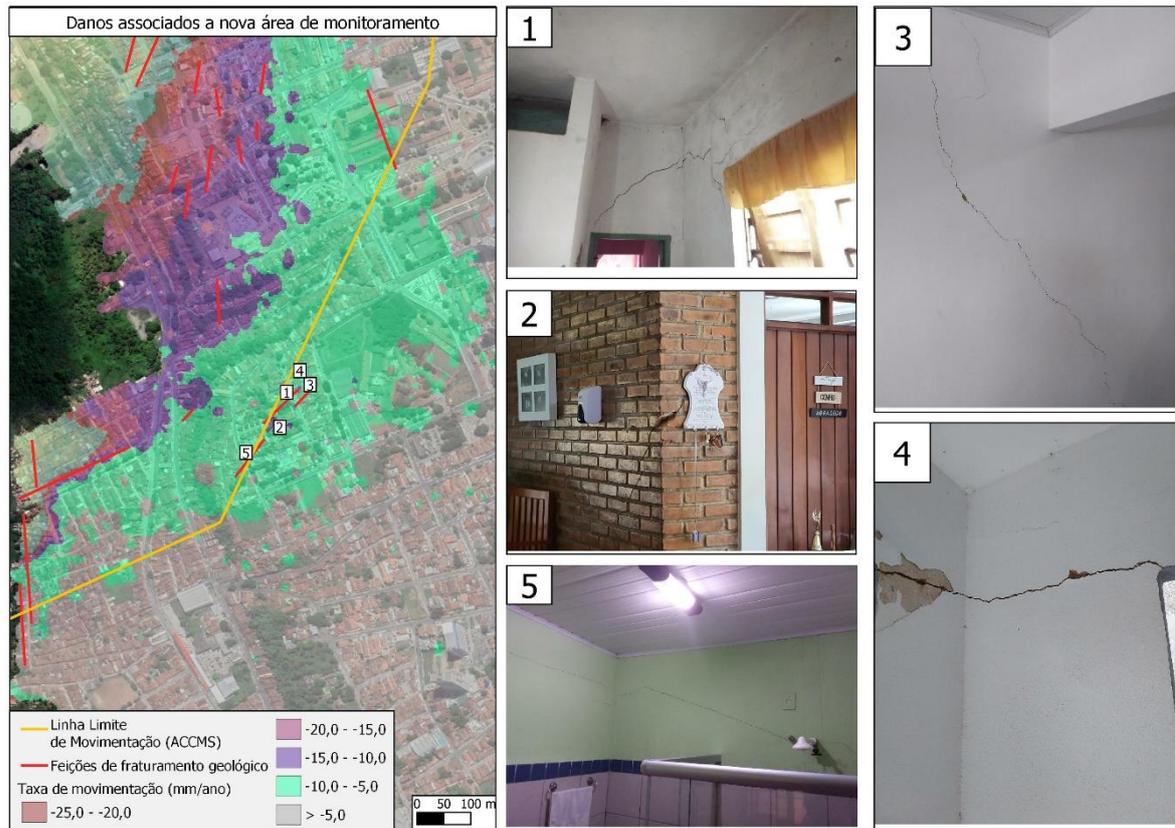
Importante saber que, para esta região mais a sul, danos já foram mapeados e feições de fraturamento já foram identificadas em campo, do qual estão inseridas dentro da taxa de movimentação < -5 mm/ano, porém além da linha de movimentação proposta pelos referidos consultores (figura 10).

Figura 10 - Danos averiguados em campo em área com taxa de subsidência < -5 mm/ano

Desta forma, para vias de monitoramento e por vias de precaução, o prudente é considerar toda a área da qual já existe uma movimentação associada (< -5 mm/ano), pelo fato de já se ter notado danos associados ao processo em algumas edificações e que, até o momento, nenhuma medida mitigadora foi realizada do qual vise a interrupção ou diminuição das taxas de movimentação.

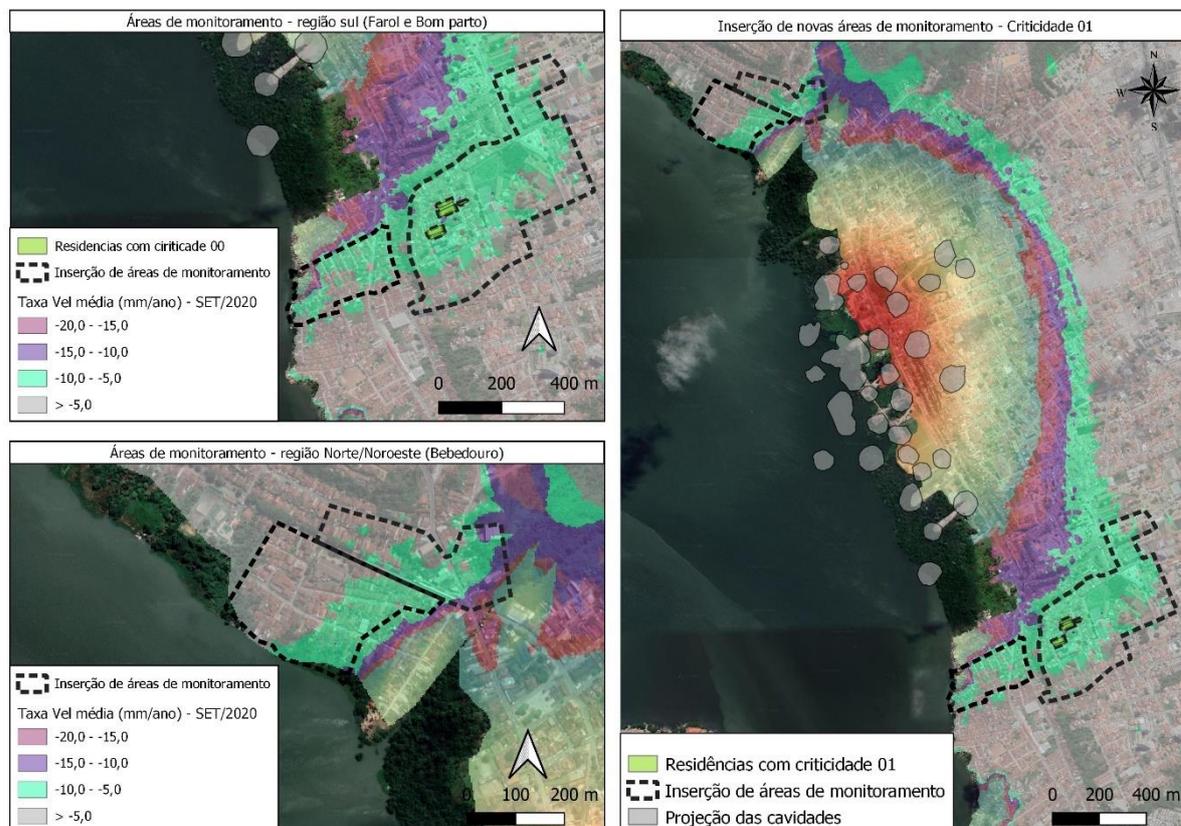
Sendo assim, para tal região, temos a inserção de áreas de monitoramento, com o acréscimo de residências já pra serem realocadas (criticidade 00) do qual já foram identificados em campo danos severos associados ao processo (Figura 11).

Figura 11 - Inserção de áreas de monitoramento (criticidade 01) nas regiões sul e norte/noroeste e residências pontuais com criticidade 00 (bairro do Farol).

A quantidade de lotes que passarão a ser de criticidade 00 dentro da nova área de monitoramento é de 6 unidades. Estima-se que a quantidade de lotes que passarão a ser monitorados é de 1417, sendo 461 no Farol; 488 no Bebedouro (envolve área conhecida como flexal de baixo) e 468 no bairro do Bom Parto.
