# FINAL ACCIDENTE

**COL-16-37-GIA**

**Agotamiento de combustible**

**AVRO 146-RJ85, Matrícula CP 2933**

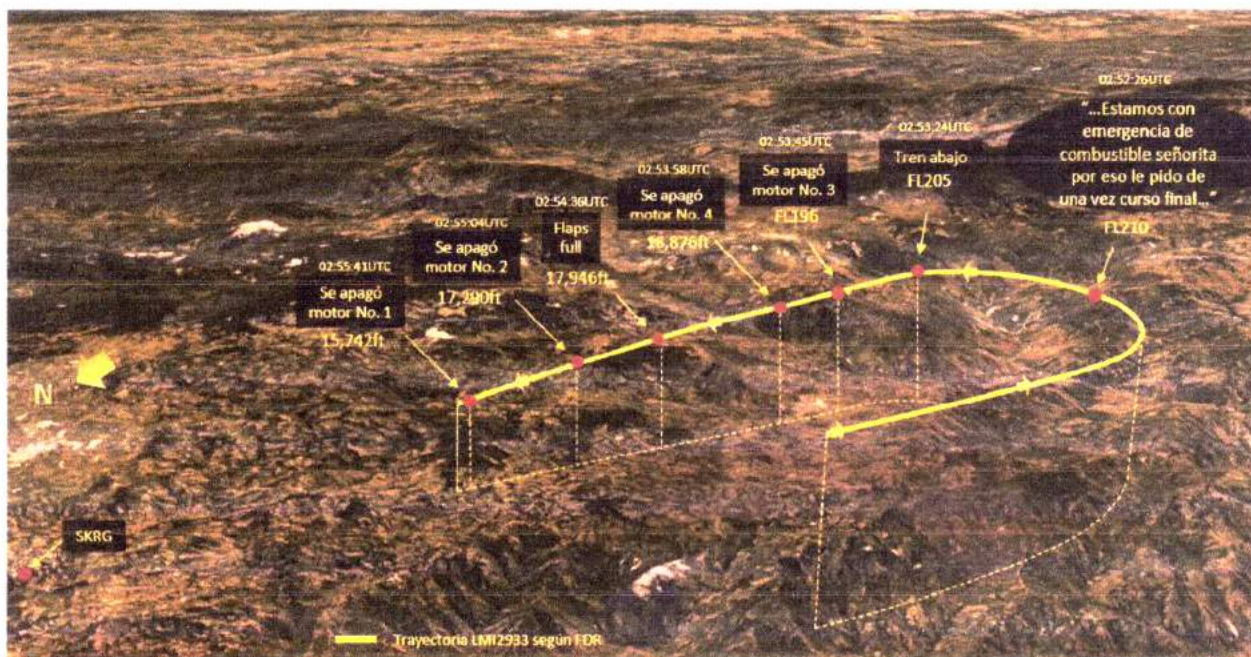
Figura 5. Última secuencia de eventos en vuelo CP 2933 hasta las 02:55:48 hrs, momento en que cesó de grabar el FDR

Las trazas radar indicaron que el "modo C" se perdió a las 02:55:55 hrs, momento en el que sólo existió señal radar primaria de la aeronave.

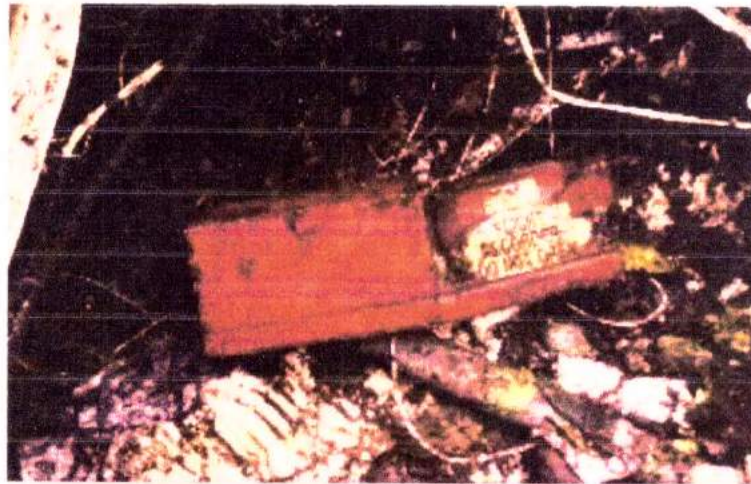
*Figura 12. Condición final del FDR durante su localización*

El FDR fue recuperado por el GRIAA del lugar del accidente. El FDR se encontraba dentro de los restos principales de la aeronave hacia la parte posterior del fuselaje y muy cerca de su posición original, fuera de sus rieles de montaje.

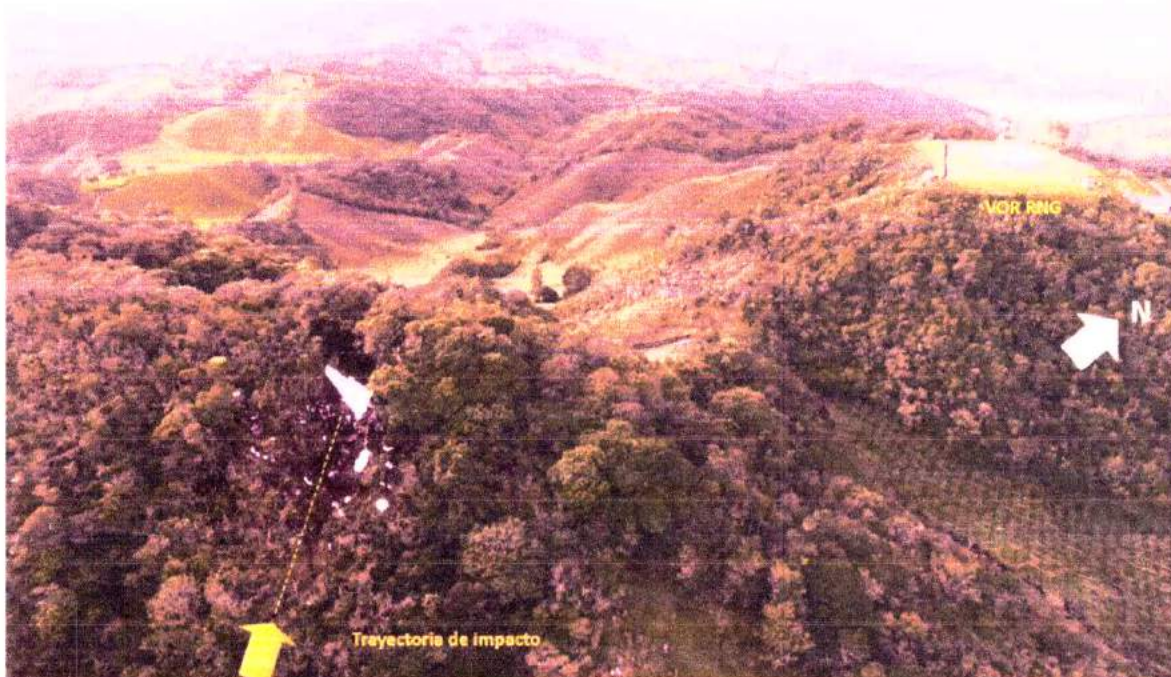
Figura 13. Dirección inicial de Impacto

El punto inicial de impacto se identificó en la cuesta sur de un terreno montañoso, apenas por debajo de la cresta de la montaña, con un rumbo de la aeronave de aproximadamente  $310^{\circ}$ . Posteriormente a este impacto, se generó una trayectoria de disipación de energía desde el punto inicial de impacto con rumbo  $296^{\circ}$ , que continuó 140 mts cuesta abajo por la ladera norte del cerro, hasta parte baja en donde quedaron finalmente la mayoría de los restos de la aeronave.

Las coordenadas geográficas del sitio de impacto inicial se registraron en  $N05^{\circ}58'43.56''$ - $W075^{\circ}25'7.86''$  a una elevación de 8700pies.

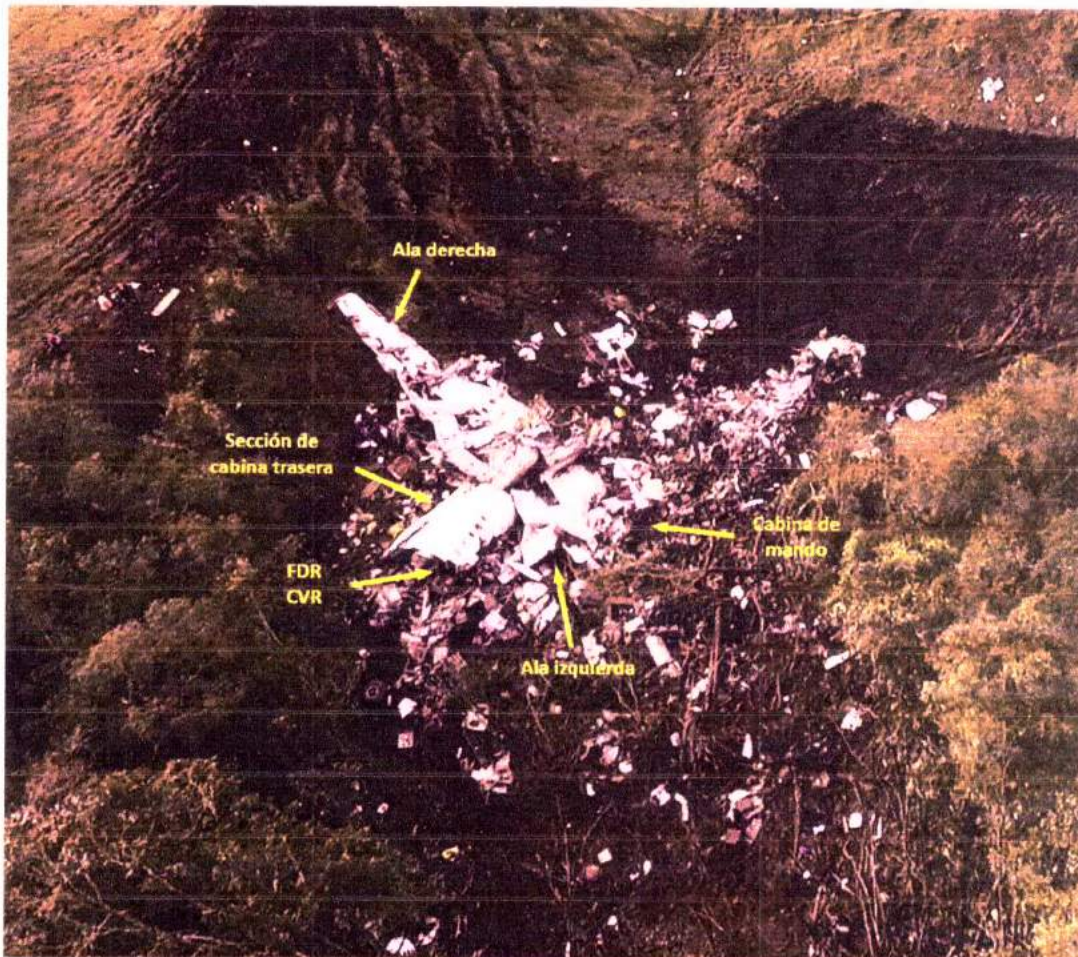
*Figura 1 4. Ubicación de los restos principales CP 2933*

Los restos de la aeronave fueron alterados durante las operaciones de búsqueda y rescate después del accidente. El acceso al sitio del accidente estuvo limitado varios días, y no fue utilizado equipo especial para izar componentes, ya que no estuvo disponible.

El elemento más grande ubicado en el primer impacto fue la sección del empenaje, con el timón y ambos elevadores. El empenaje se hallaba desprendido del fuselaje principal en el punto de la estructura del mamparo de presión. Los bordes de ataque de los estabilizadores horizontales y verticales se encontraban en buenas condiciones con poca evidencia de daño. Los frenos aerodinámicos estaban cerca de la cola y permanecían unidos por el cableado eléctrico.

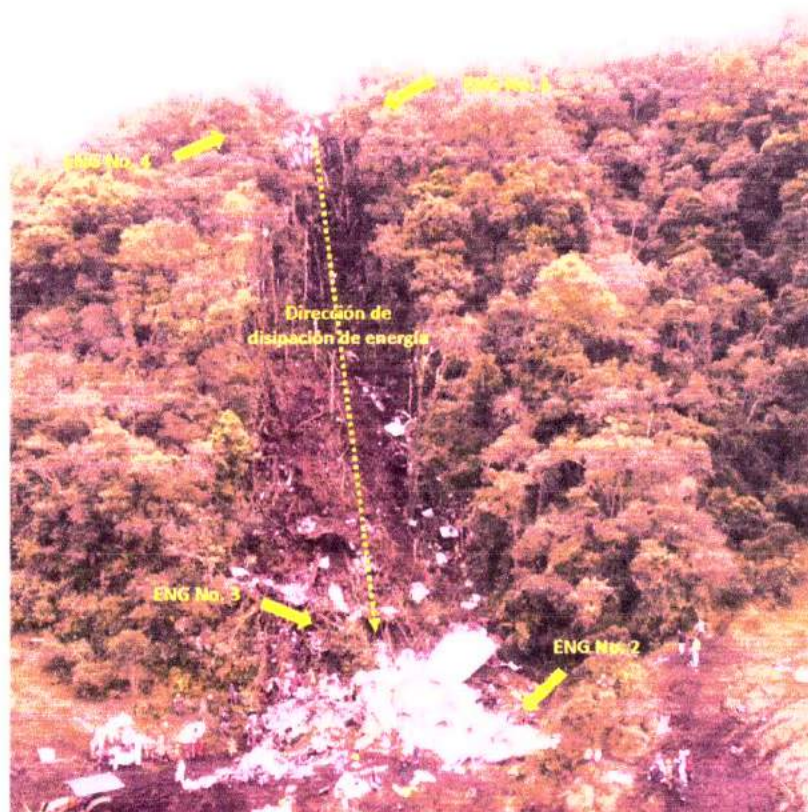
Figura 15. Posición de los motores en el patrón de restos.

Los motores No. 1 y No. 4 se encontraron cerca al punto inicial de impacto. El motor No. 1 a la izquierda, y el No. 4 a la derecha. Se encontraron los motores No. 2 y No. 3 en el área de los restos principales, el motor No. 2 a la izquierda, y el motor No. 3 a la derecha (Figura 15). El motor número 3 se encontró soportado por un árbol que fue arrancado con una pendiente que se consideraba inestable, por lo que no fue posible el examen minucioso del motor.

En la inspección de campo de los motores No. 1, 2 y 4 no se evidenció incendio, ni falla interna en los mismos. Hubo diferente afectación de daños en los motores y todos presentaban abundante vegetación, tierra y escombros de árboles en sus secciones de entrada. Ninguno de los motores mostraba escoriaciones o abrasión circunferencial en los "spinner". El estado final de los motores examinados evidenció que, al momento del impacto, no se encontraban generando potencia.

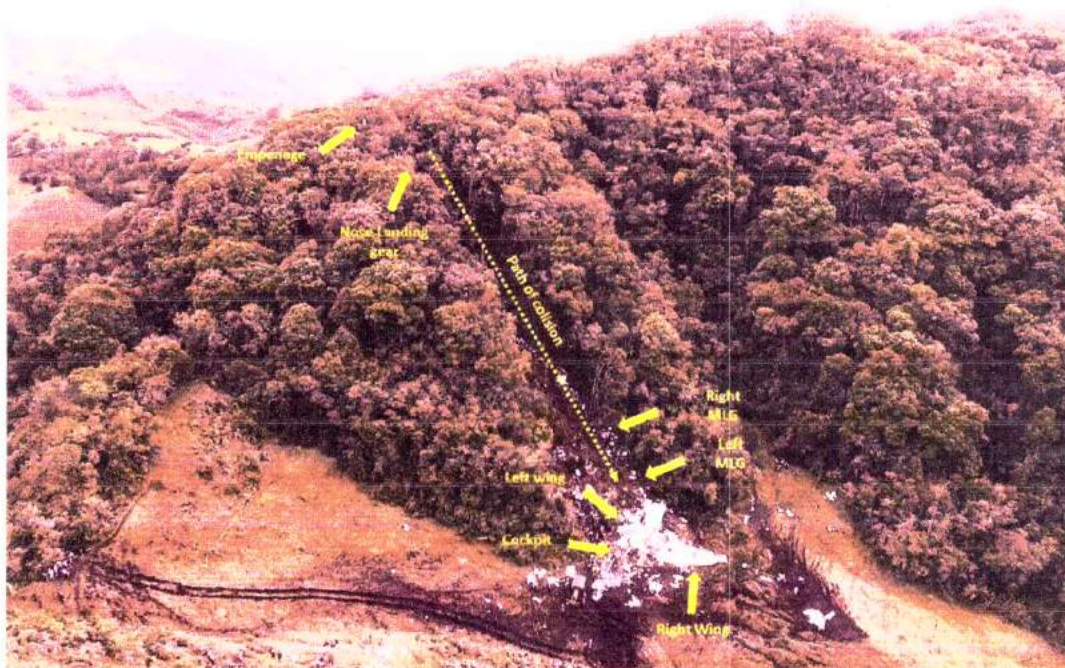
Figura 16. Ubicación de la trayectoria de impacto y restos principales

Dentro de los componentes mayores que pudieron ser identificados, se encontraron la cabina de mando, la parte frontal del fuselaje, las alas, la sección posterior del fuselaje y el motor No. 2. Los restos se desplazaron cuesta abajo a través de la vegetación del terreno montañoso (Figura 16).

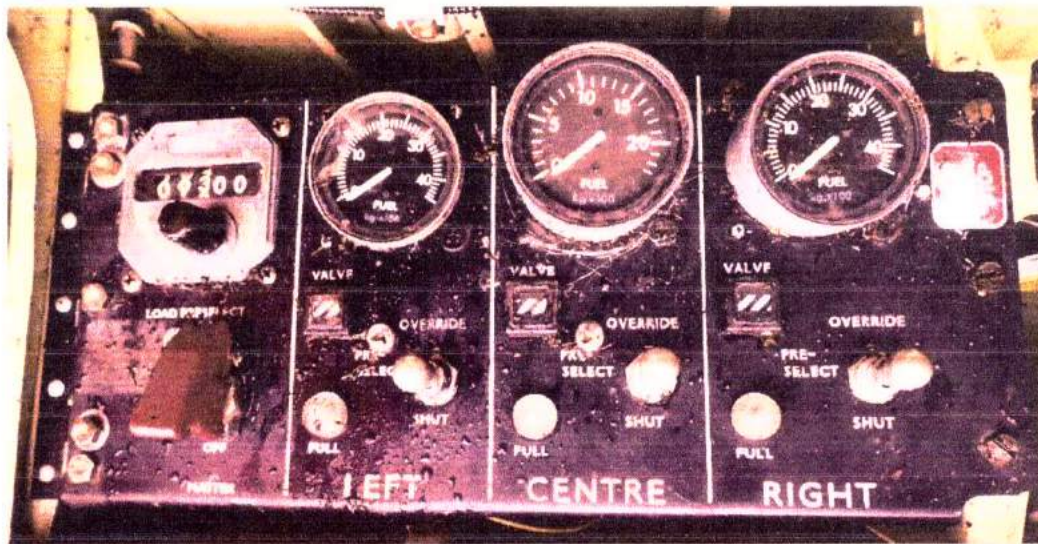
Figura 17. Panel de reaprovisionamiento de combustible

El panel de reaprovisionamiento de combustible (Figura 17) tenía una carga de combustible de 9.300 kg<sup>25</sup>. Los tres indicadores de contenido de combustible dentro del panel indicaban cero, situación que es esperable cuando se pierde el suministro eléctrico. Los tres interruptores de selección de la válvula de combustible estaban en la posición PRE-SELECT. Esta posición es incorrecta ya que los interruptores deberían haber estado en la posición SHUT de acuerdo al procedimiento de reabastecimiento descrito en Manual de Mantenimiento de Aeronave (AMM), Capítulo 12-10-28, ítem 5. (D)(9).

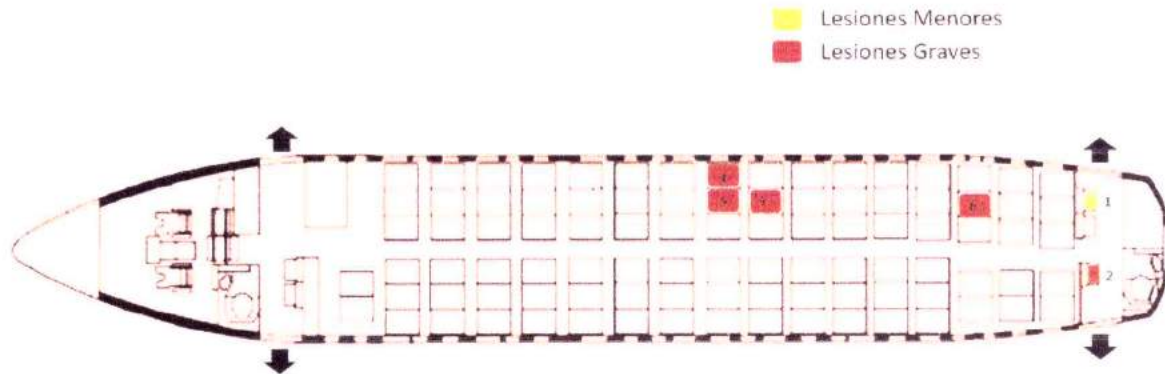
*Figura 18. Distribución aproximada de lesiones menores y graves en aeronave CP 2933*

Los pasajeros que ocupaban las posiciones marcadas con colores rojo y verde, ubicados en el costado derecho -sección del ala derecha- y sección trasera de la aeronave tuvieron capacidad de supervivencia (3, 4, 5, 6); a su vez, aquellos sobrevivientes ubicados en la sección trasera (1, 2) sufrieron las lesiones menos graves.

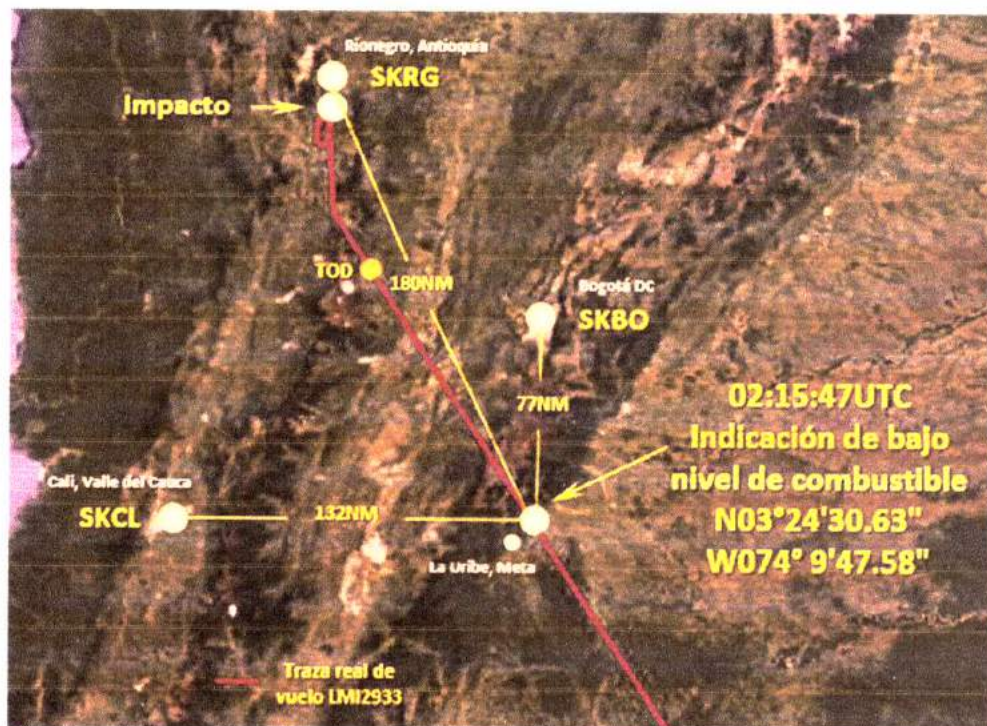
Figura 19. Ubicación aproximada de indicación de bajo nivel de combustible CP 2933

Es así como, de acuerdo al consumo de combustible arrojado por el FDR, se logró determinar que el evento de indicación de bajo nivel de combustible ocurrió aproximadamente 40 minutos antes del final de la grabación del FDR.

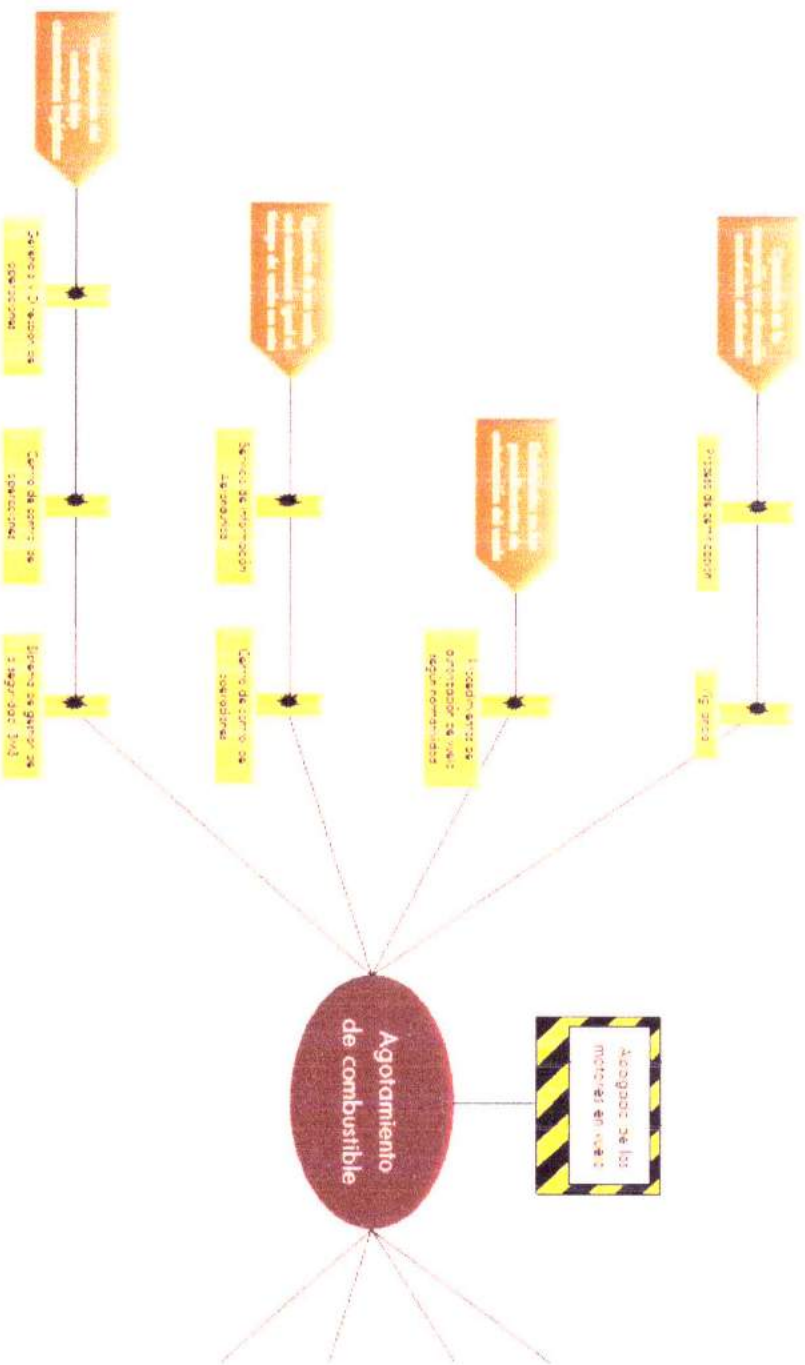
Figura 21. Diagrama Bow-Tie aplicado al accidente CP 2933

Con el fin de establecer las causas del accidente, esta herramienta es útil para identificar las amenazas sistémicas, así como los controles preventivos, y estimar el funcionamiento de los controles preventivos en la situación dada.
