**COORDENADORIA MUNICIPAL DE PROTEÇÃO E DEFESA CIVIL
COMPDEC/MACEIÓ**

**ATUALIZAÇÃO DO MAPA DE SETORIZAÇÃO DE DANOS E DE LINHAS DE
AÇÕES PRIORITÁRIAS**

VERSÃO 02 – MAIO 2020

Maceió (AL), abril de 2020.

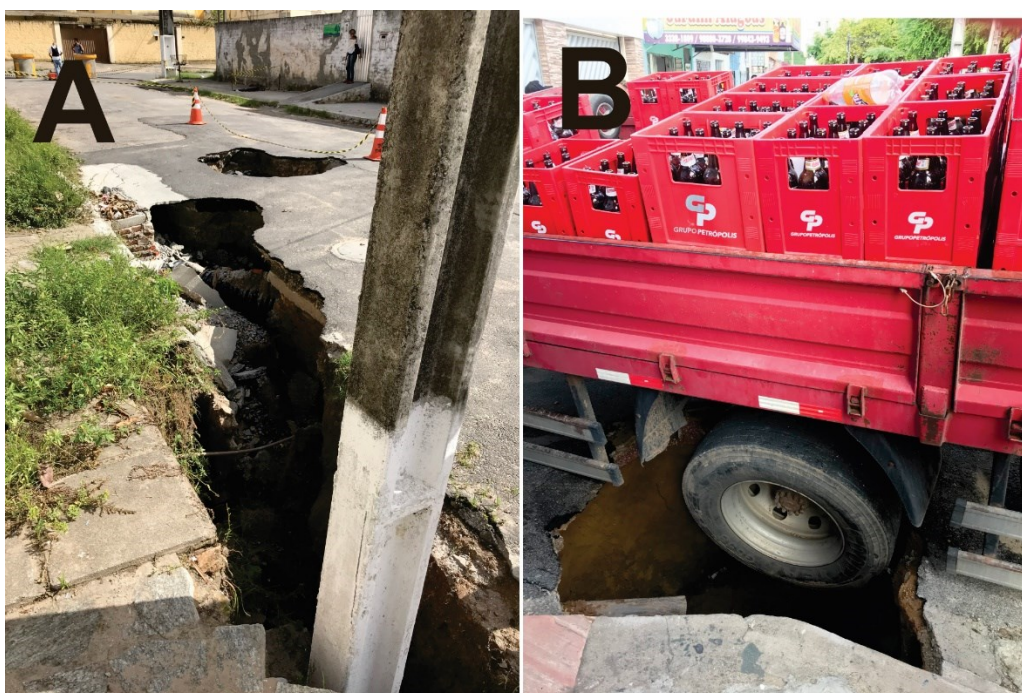
Um outro processo associado a movimentação do solo está relacionado a rompimentos de tubulações (rede de drenagem, abastecimento, esgotamento sanitário, cisternas e afins) do qual acelera ainda mais os processos erosivos citados acima. A figura abaixo (Figura 03) são consequências desses processos erosivos ocasionados na região. Ambas ocorreram em locais em que foram constatados a presença de feições de fraturamento pela CPRM.

Figura 3 - Processos erosivos a gravados por rompimento de tubulações devido a movimentação do solo. (A) Erosão ocasionada após elevada precipitação (jan/2019). (B) rompimento da galeria pluvial e intensificação de processos erosivos (fev/2019).

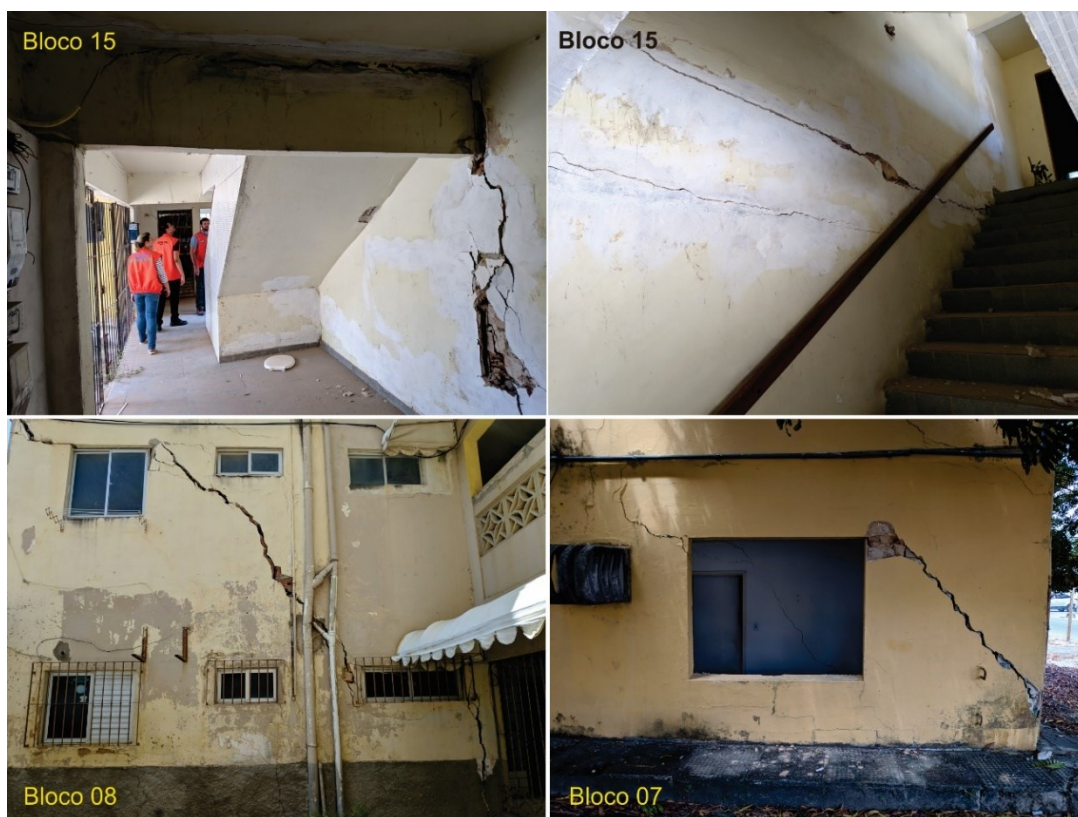
Além dos processos de fraturas no solo, foi observado também, colapso de estruturas de edificações com a intensificação da movimentação e o surgimento de novas feições no solo. No mapa atualizado (exposto ao final deste relatório) poderá ser visto os Registros de Ocorrências - RO's - com casos de patologias locais ocasionado por recalque diferencial, todas associadas ao processo de subsidência e de movimentação lateral. A exemplo disso, são os blocos 07, 08, 09 e 15 do Jardim Acácia, onde recentemente tiveram que ser demolidos devido ao colapso de suas estruturas (Figura 04).

Figura 4 - Estruturas colapsadas dos blocos do Conjunto Jardim Acácia

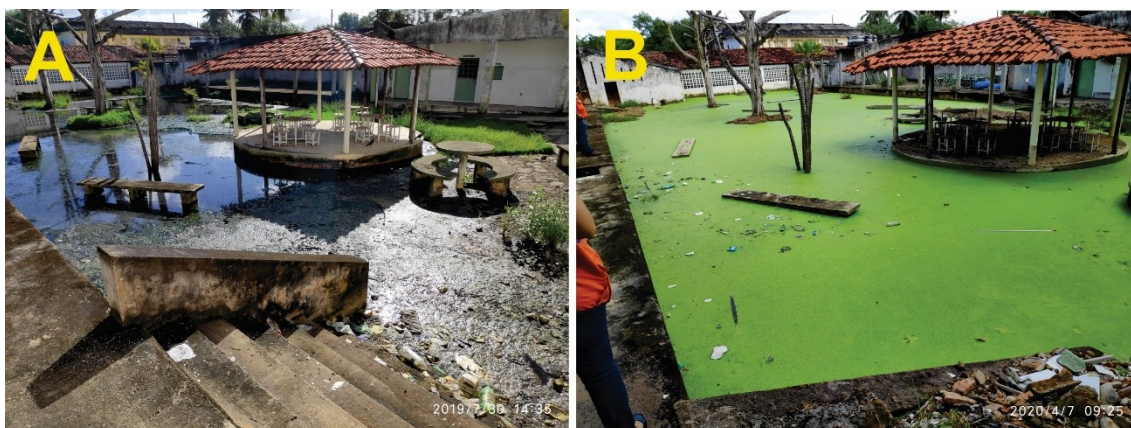
Também foi verificado áreas de inundações que tiveram uma piora em seu quadro de alagamento. A seguir o registro em dois momentos distintos da Casa de Saúde Miguel Couto, localizado em uma região com alta taxa de subsidência. A foto “A”, tirada no dia 30/07/2019, as 14:35hs, quando a maré registrava próximo ao seu maior nível (2.0 metros as 14:38min). Já a foto “B” retirada no dia 7/04/2020, as 09:25hs, quando a maré se encontrava próxima de seu nível mais baixo (0.0 metros, em 09:15hs) (Figura 05)

Figura 5 - Registro fotográfico em dois momentos distintos. Em "A" maré alta em 30/07/2019. Já em "B" maré baixa em 7/04/2020.

Percebe-se que, atualmente, mesmo em maré baixa o nível do alagamento registrado foi muito mais grave (B) que quando em seu nível mais alto (A) (30/07/2019) o que acaba por evidenciar o processo de subsidência e intensificação da área inundada.

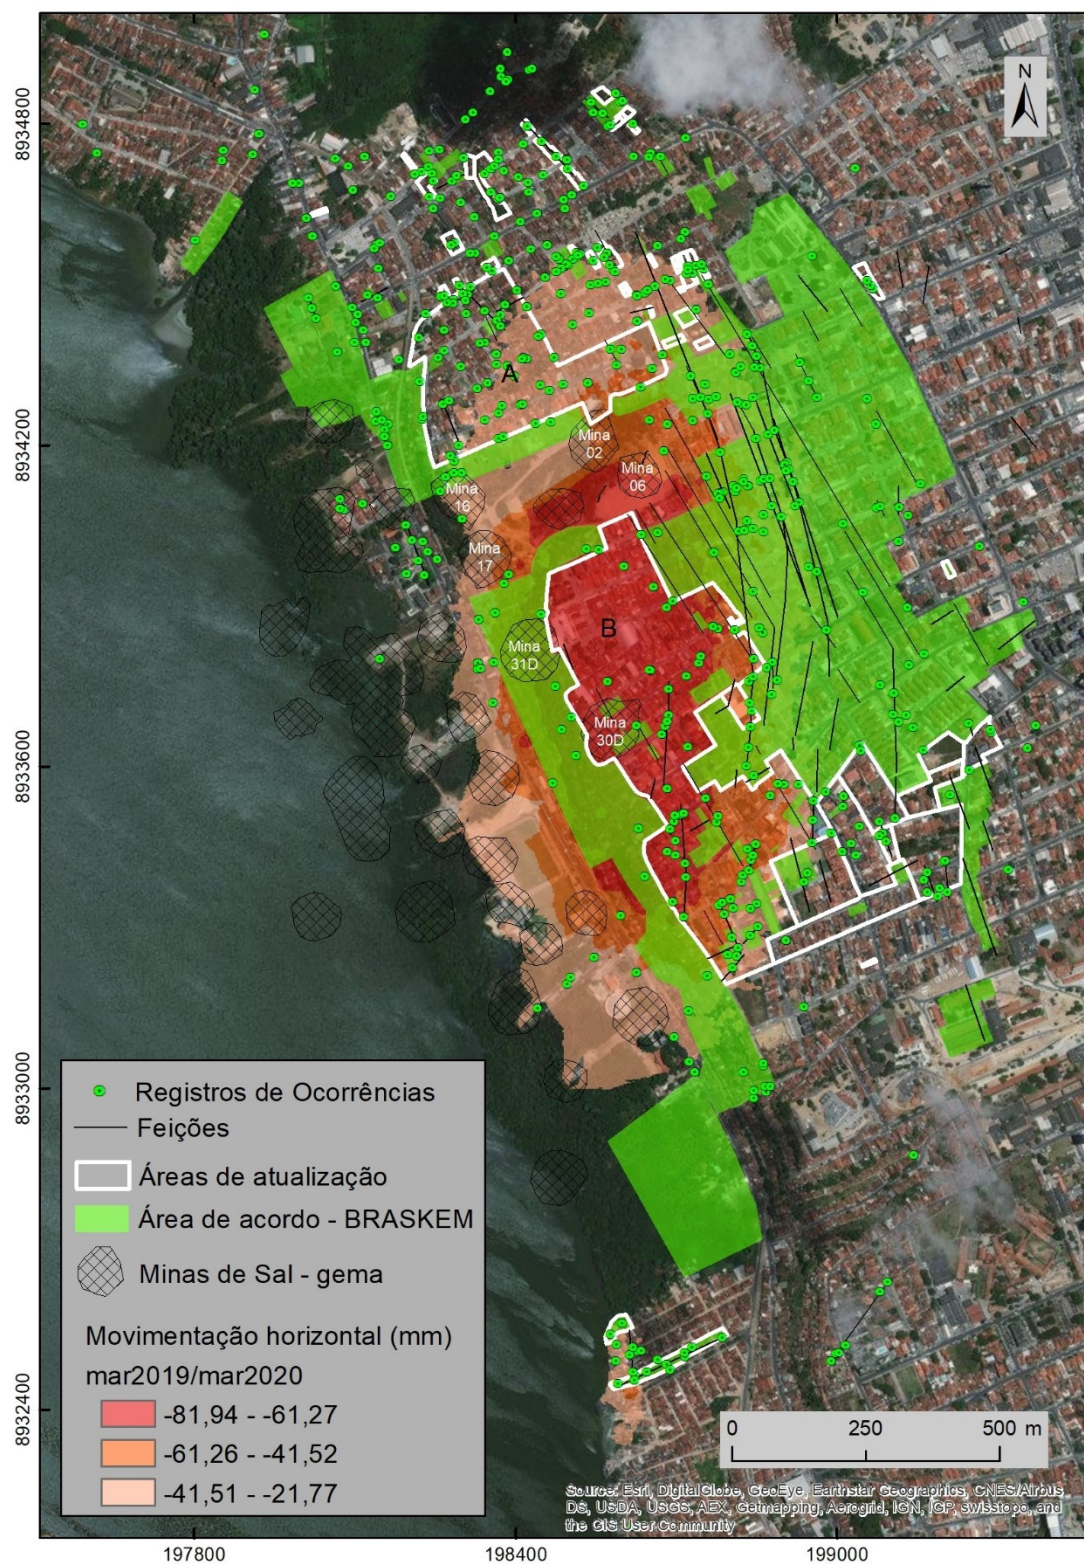
As demais edificações na área de entorno contemplam o setor 00 e criticidade 00 (área de atualização no mapa) correspondem ao entorno das áreas já realocadas (em realocação) pela Braskem onde se observa fissuras no solo numa zona de tração e de quebra decorrentes da movimentação do solo nas direções: horizontal e vertical; constatados, também, com as RO - Registros de Ocorrências e surgimento de mais sumidouro nos bairros Pinheiro, Bebedouro (figuras 13,14, 15, 16 e 17).

Figura 13 - Registros de ocorrências em edificações por recalques diferenciais, avaliações da Junta Técnica, área de acordo da Braskem e movimentação horizontal do solo.

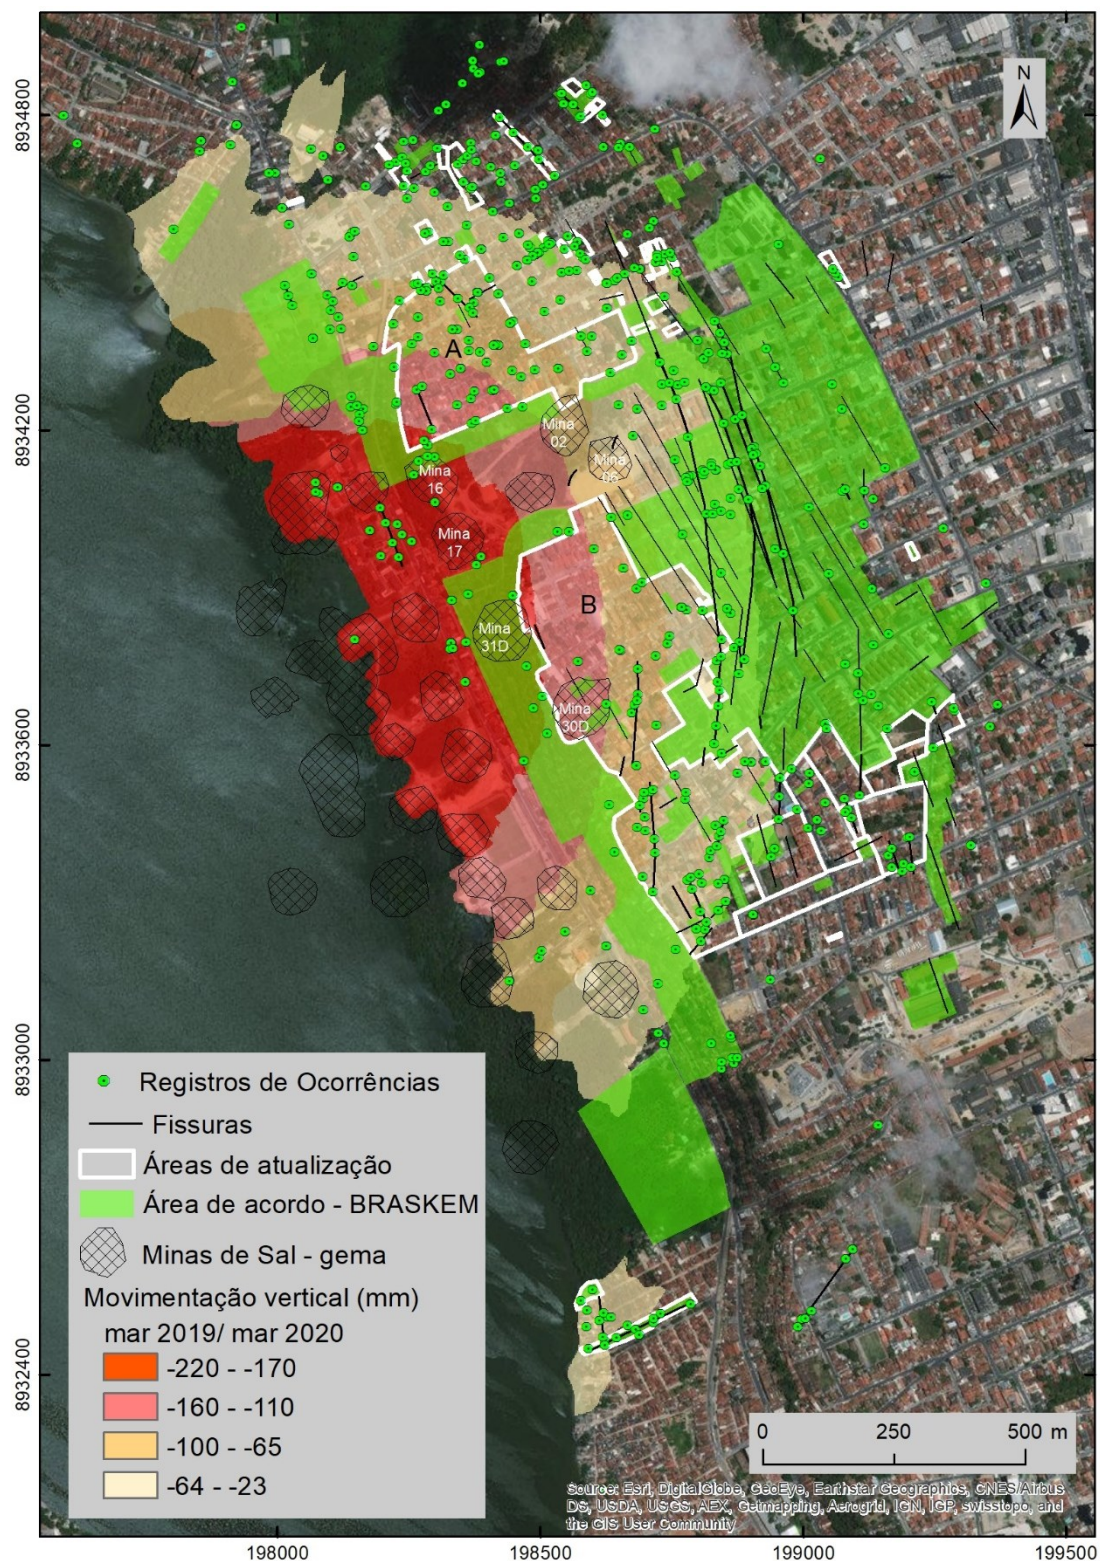
Figura 14 - Registros de ocorrências em edificações por recalques diferenciais, avaliações da Junta Técnica, área de acordo da Braskem e movimentação vertical do solo.

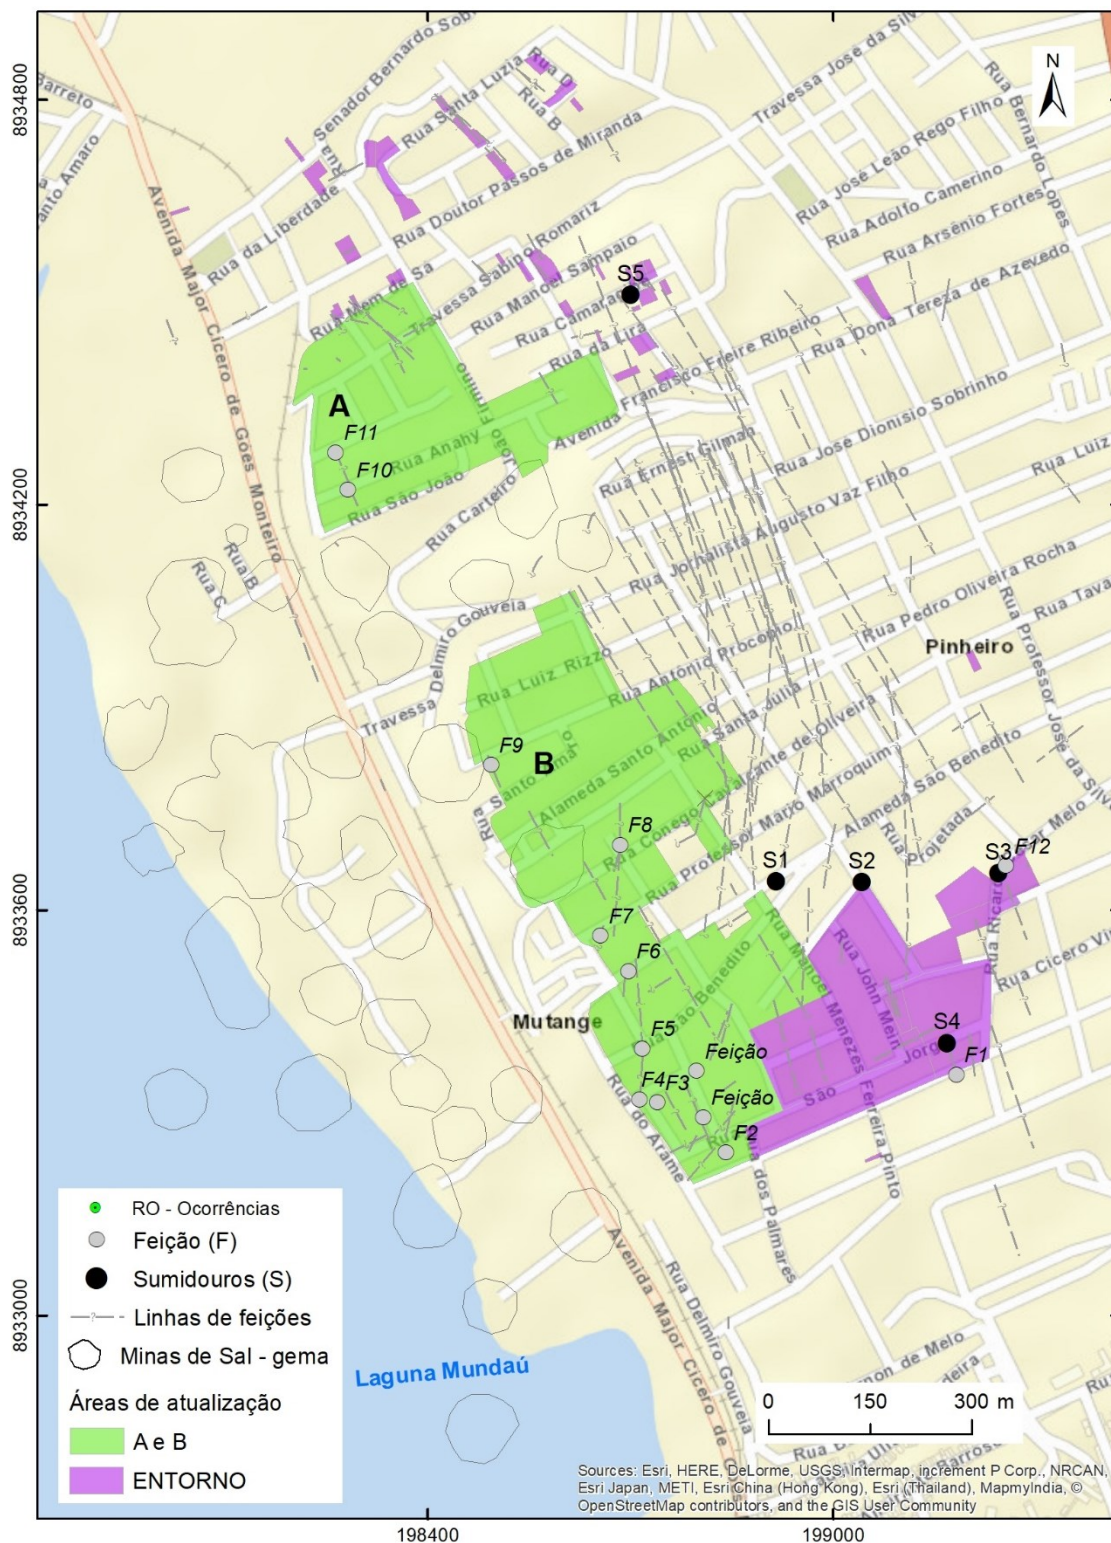
As consequências das evoluções da subsidência do solo, nesse caso, nas áreas “A”, “B” e entorno apresentam implicações evidentes no terreno (solo) comprovadas com os Registros de Ocorrências assim como a evolução e surgimento de novas linhas de feições no solo. Com efeito, no período chuvoso as feições tornam-se canalizadoras das águas pluviais em subsuperfície (subsolo) que favorecem o alargamento dessas fissuras no solo pela erosão

hídrica que repercutem em superfície com o aparecimento de sumidouros (buracos) (figuras 15, 16 e 17).

Figura 15 - mapa de localização dos sumidouros, feições, Registros de Ocorrências (RO) e minas de sal – gema.

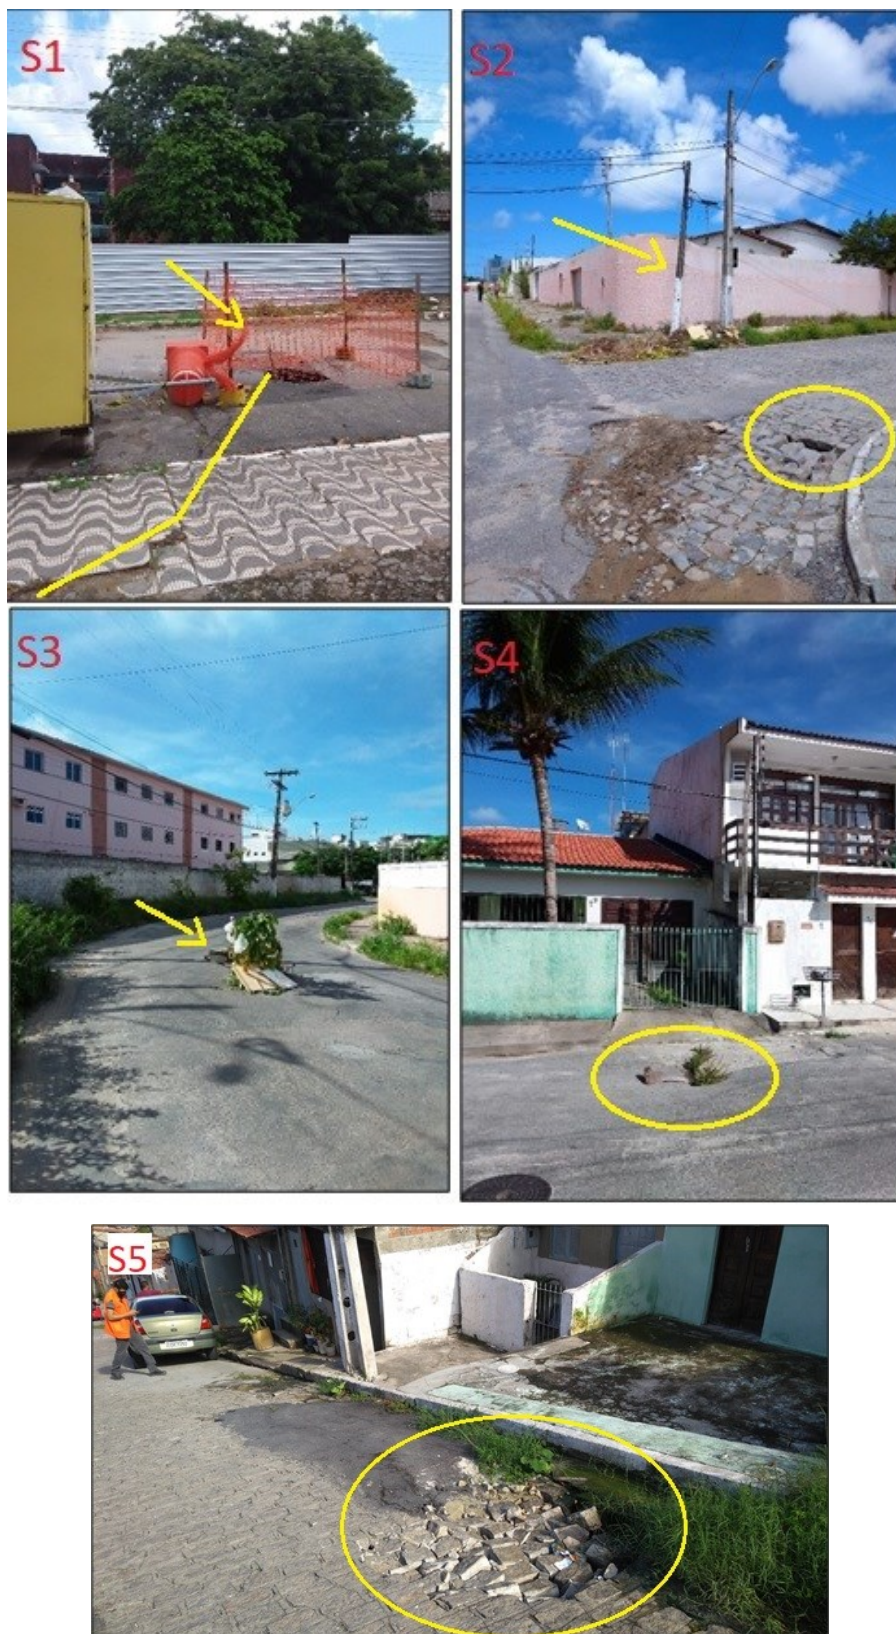
Com os aparecimentos desses sumidouros têm apresentados danos nas infraestruturas locais ao longo o bairro Pinheiro e Bebedouro. A exemplo, são observados equipamentos urbanos de fornecimento de energia elétrica afetados, os postes inclinados, pavimentos com fissuras em praças públicas, em passeios e vias de circulação de veículos automotivos (figuras 15, 16 e 17).

Consequentemente, esses processos erosivos que resultam em “sumidouros” (buracos) ao evoluírem decorrente da intensificação das chuvas tornam-se um perigo aos transeuntes, as pessoas que circulam de automóveis, aos residentes que vivem nessas áreas e, também, associado ao perigo de rompimento de rede elétrica caso ocorra tombamento de postes de fornecimento de energia elétrica local.

Figura 16 - Formação de “sumidouro” (S1) na linha de feição na praça Menino Jesus de Praga (círculo em amarelo) e inclinação no poste de rede elétrica (seta em amarelo) no cruzamento da Travessa Manuel Menezes e rua Basileu de Meira Barbosa (S2); Formação de “sumidouro” S4 (círculo em amarelo) no cruzamento rua Luiz de Cerqueira Cotrim, Pinheiro.

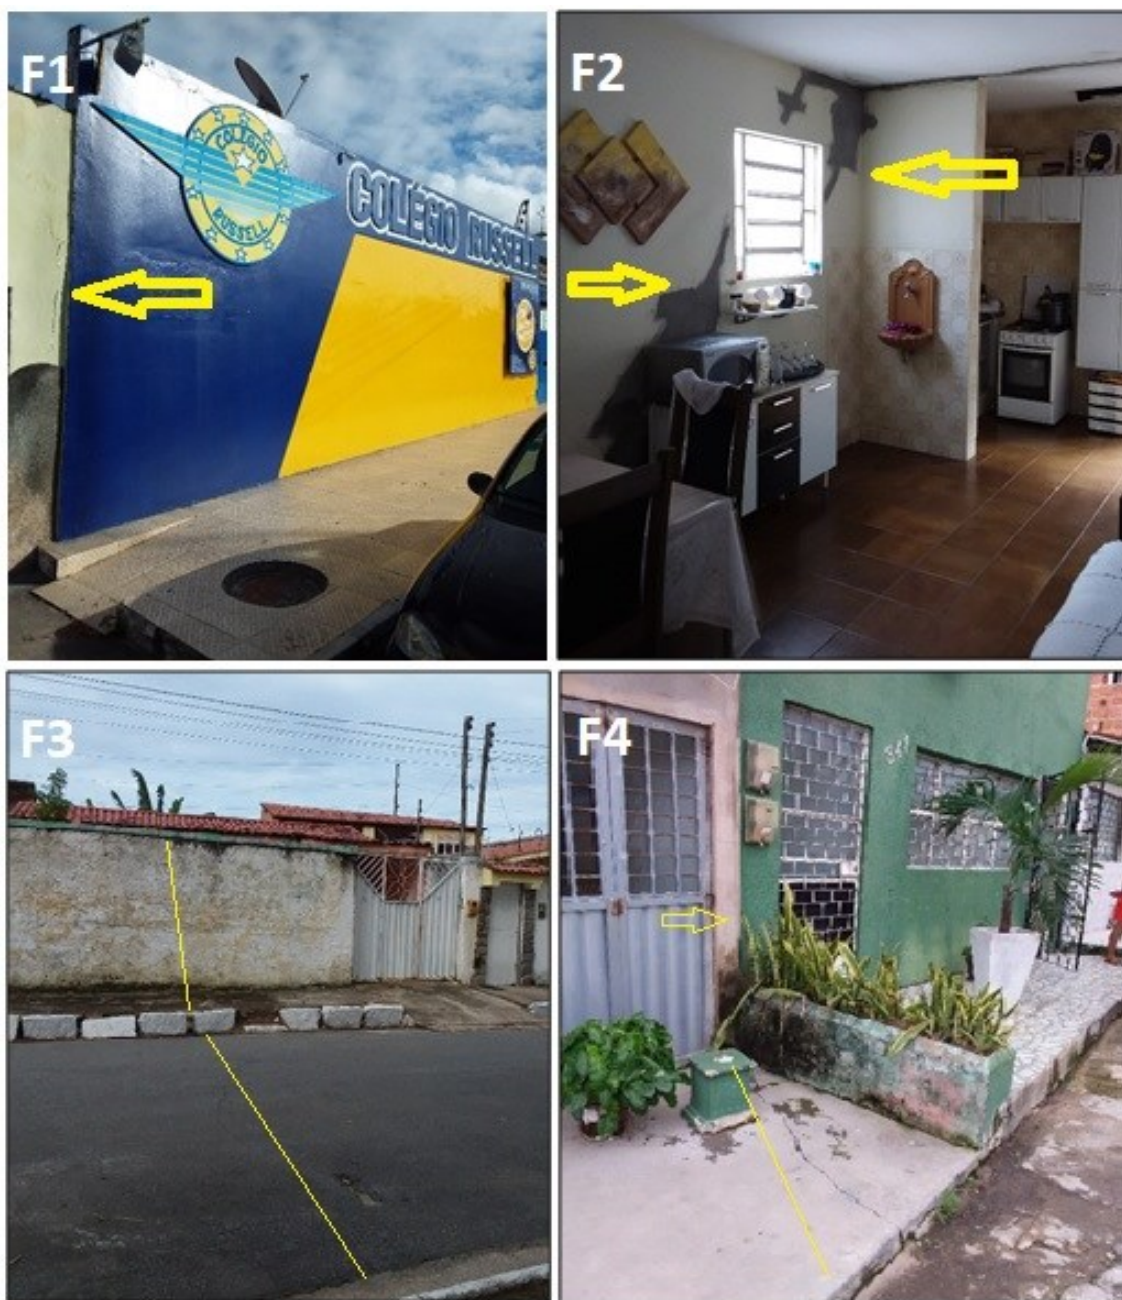
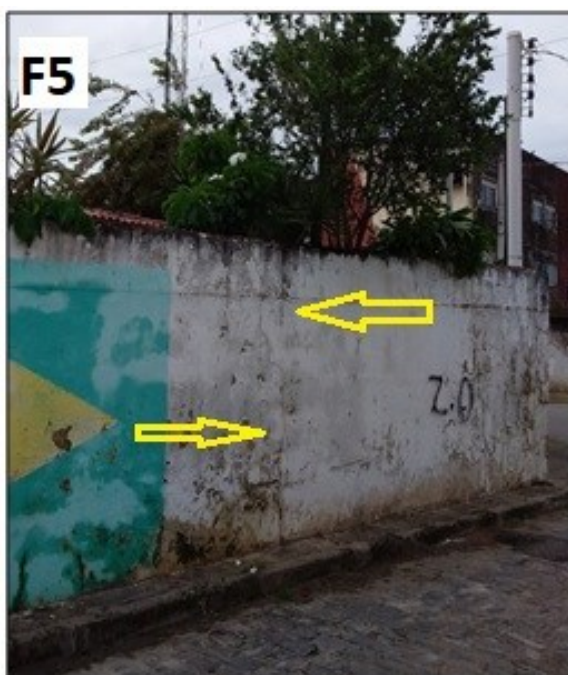
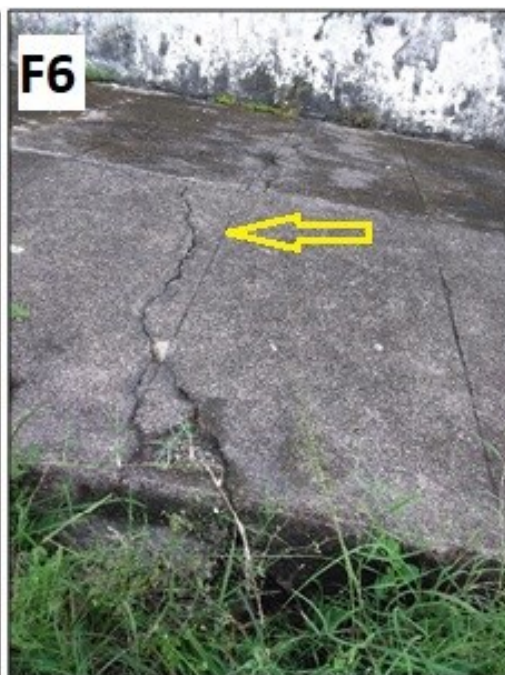
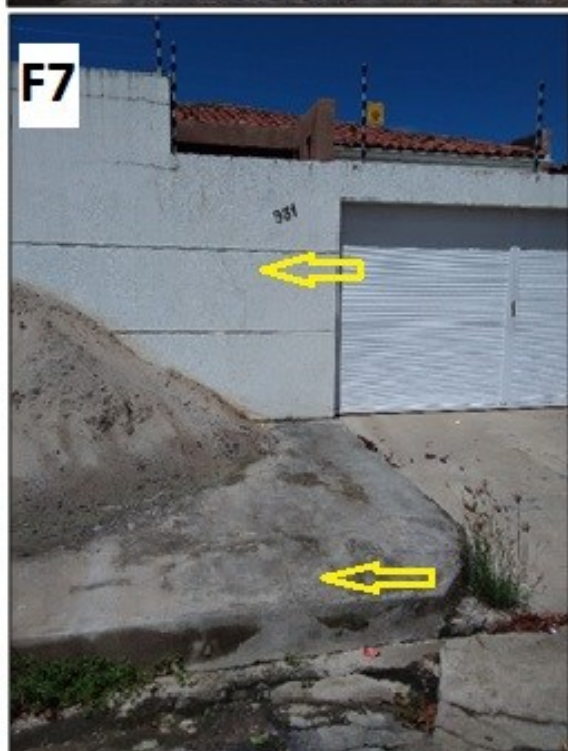
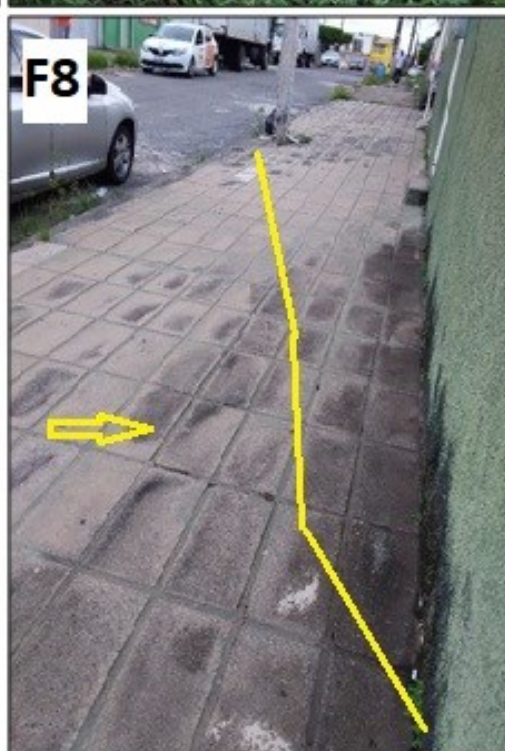
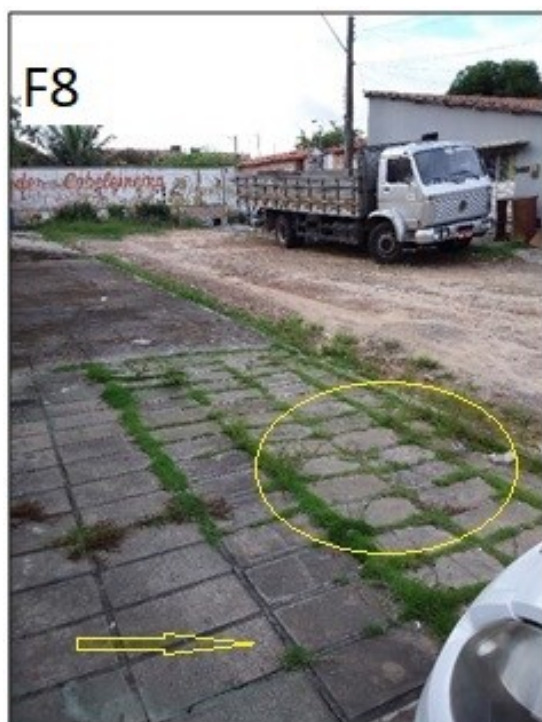
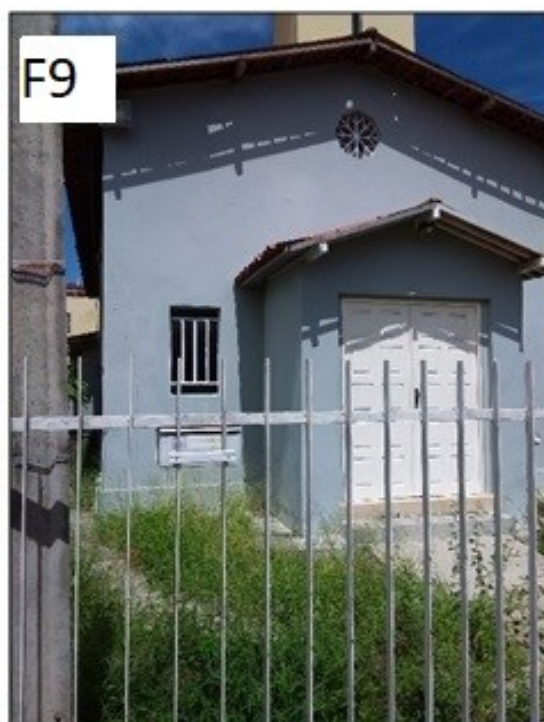
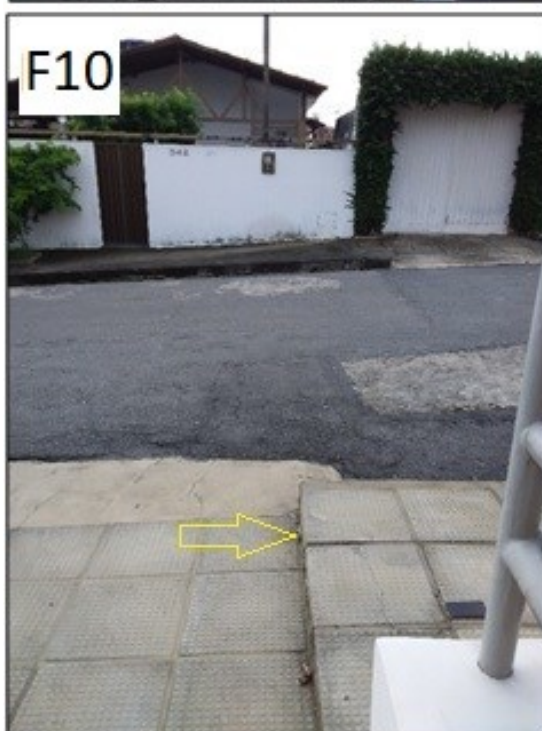
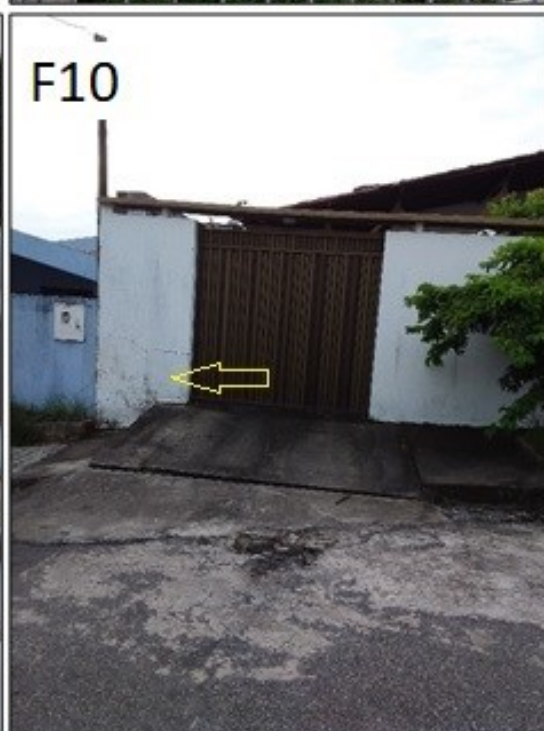
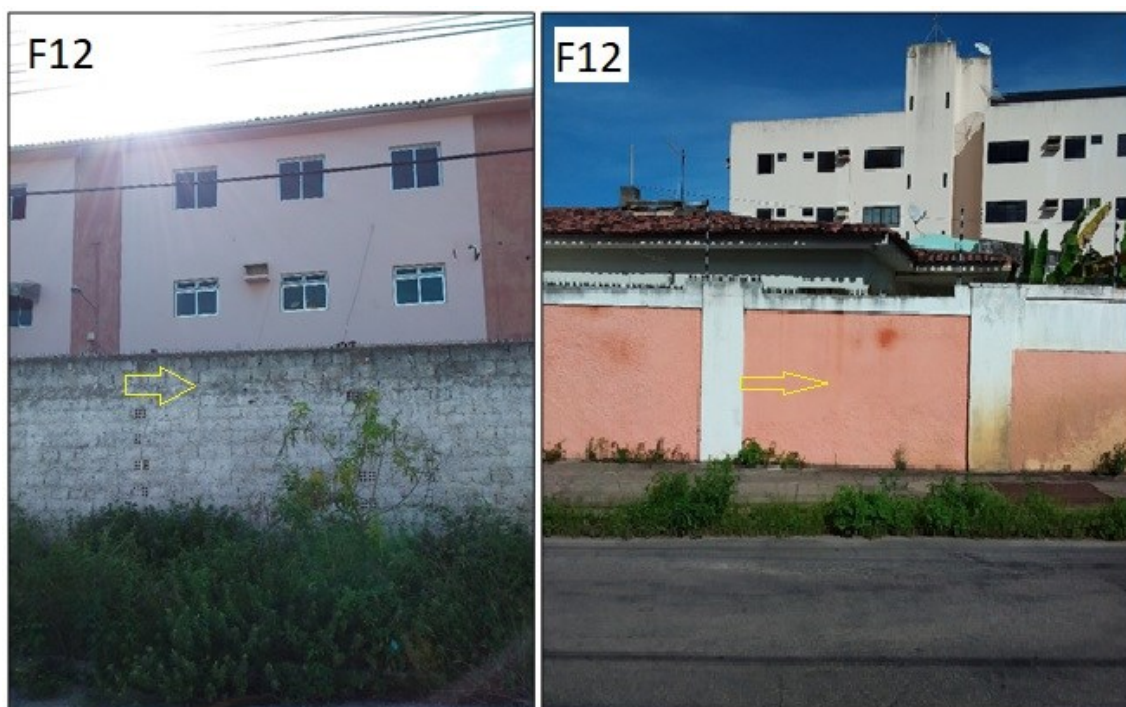
Além disso, a movimentação do solo e a evolução das fissuras têm causados danos as fossas sépticas que associado a circulação da água por entre as fossas transportam os poluentes de origem humana pelas linhas de fraturas e, eventualmente, contaminará o sistema aquífero local, as águas subterrâneas; sendo um perigo a população local que se abastecem dessas águas por meio de poços artesianos. (figuras 15, 16 e 17).

Figura 17 - Feições (F) no solo, paredes, vias públicas e em infraestruturas urbanas locais.
