**COORDENADORIA ESPECIAL MUNICIPAL DE PROTEÇÃO E DEFESA CIVIL -  
COMPDEC/MACEIÓ**

**ATUALIZAÇÃO DO MAPA DE SETORIZAÇÃO DE DANOS E DE LINHAS DE  
AÇÕES PRIORITÁRIAS**

**MAPA DE SETORIZAÇÃO DE DANOS  
E DE LINHAS DE AÇÕES PRIORITÁRIAS**

**VERSÃO 04 – DEZEMBRO 2020**

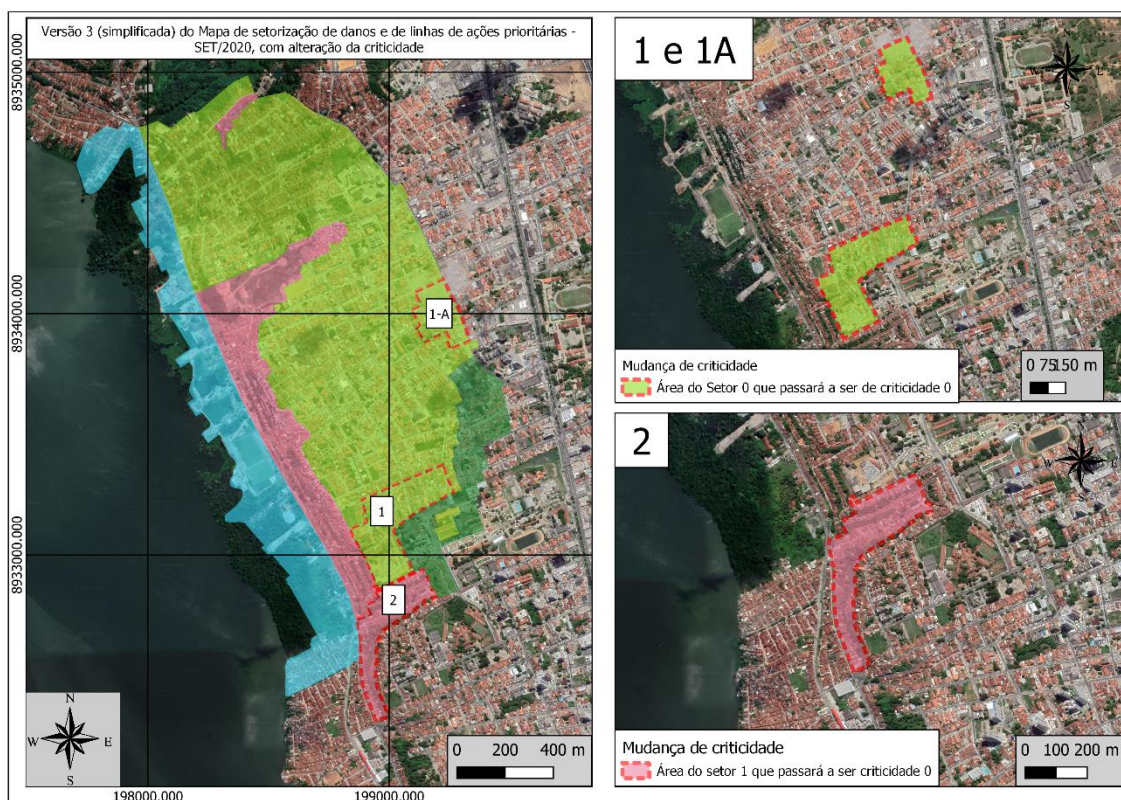
As grandes áreas consideradas que tiveram mudança de criticidade envolvem dois setores distintos. O primeiro associado ao setor 1, que envolve a encosta da área conhecida como “Gruta do Padre” (identificado na figura com o numeral “2”) e a segunda, parte do bairro do Pinheiro, região mais a sul, que envolve os quarteirões da rua Miguel Palmeira e Rua Jerusalém (rua da subestação, identificado na figura com o numeral “1”) e parte mais a leste associado ao limite do mapa (margeando a Rua Belo Horizonte, (identificado na figura com o numeral “1-A”) (figura. 2).

Figura 2 - Áreas com mudança de criticidade

Tais áreas, além de apresentarem danos nas estruturas das edificações decorrentes da movimentação do solo, podendo gerar fraturas por subsidência ou tração do mesmo, possuem uma grande quantidade de residências que já foram evacuadas em versões anteriores do mapa ou que já se encontram em processo de

Diante dos fatos, a recomendação para tais áreas é de mudança de criticidade, ou seja, deixar de ser criticidade 1 (monitoramento) para se tornar criticidade 0 (realocação).

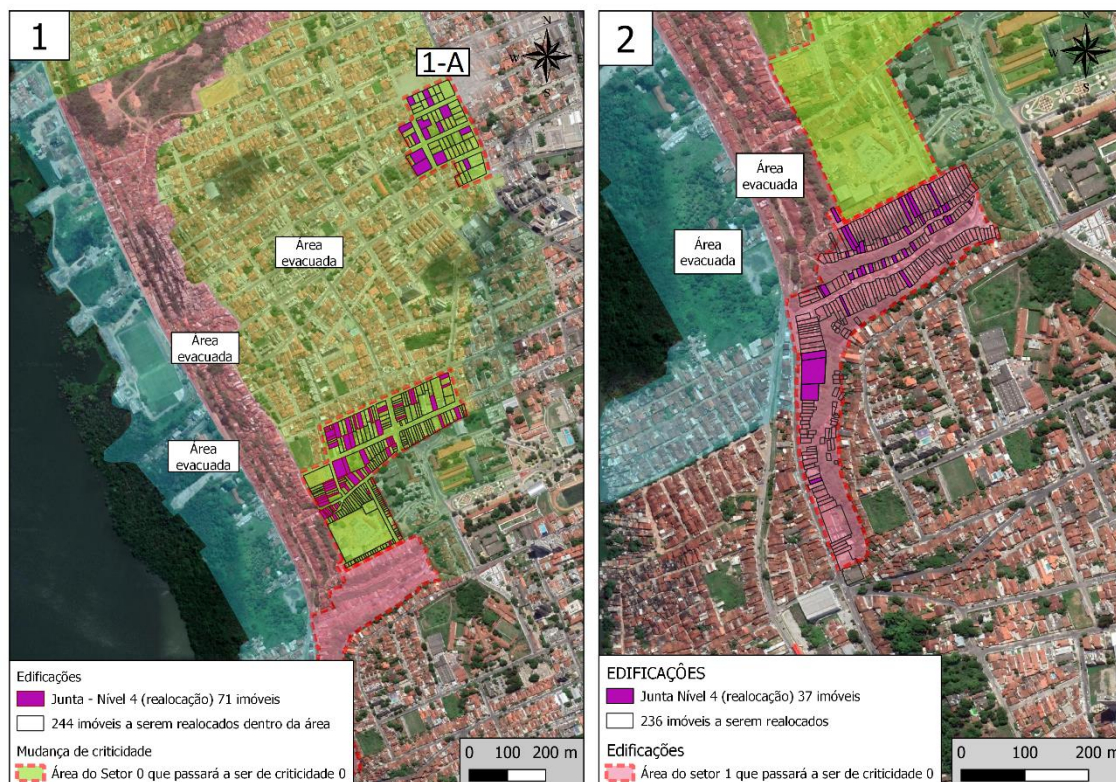
evacuação através da Junta Técnica, do qual atribuiu nível 4 de danos as edificações (figura. 3).

*Figura 3 - Edificações de nível 4 atribuídas pela Junta Técnica dentro das áreas de mudança de criticidade*

Tal isolamento ocorre em todas as áreas, mais tem maior impacto naquela denominada na figura 3 de “1-A”, onde independente do grau ou intensidade de danos que a edificação apresente, o processo vivido por seus moradores devido à falta de circulação da população e toda a problemática ocorrida nos bairros, assim como o fechamento de estabelecimentos (Padarias, Escolas, Loja de construção, Sorveterias, Mercados, Maquinas públicas, etc) acaba por incitar medo e problemas de saúde aqueles que ali residem, como já fora comentado no tópico 4.

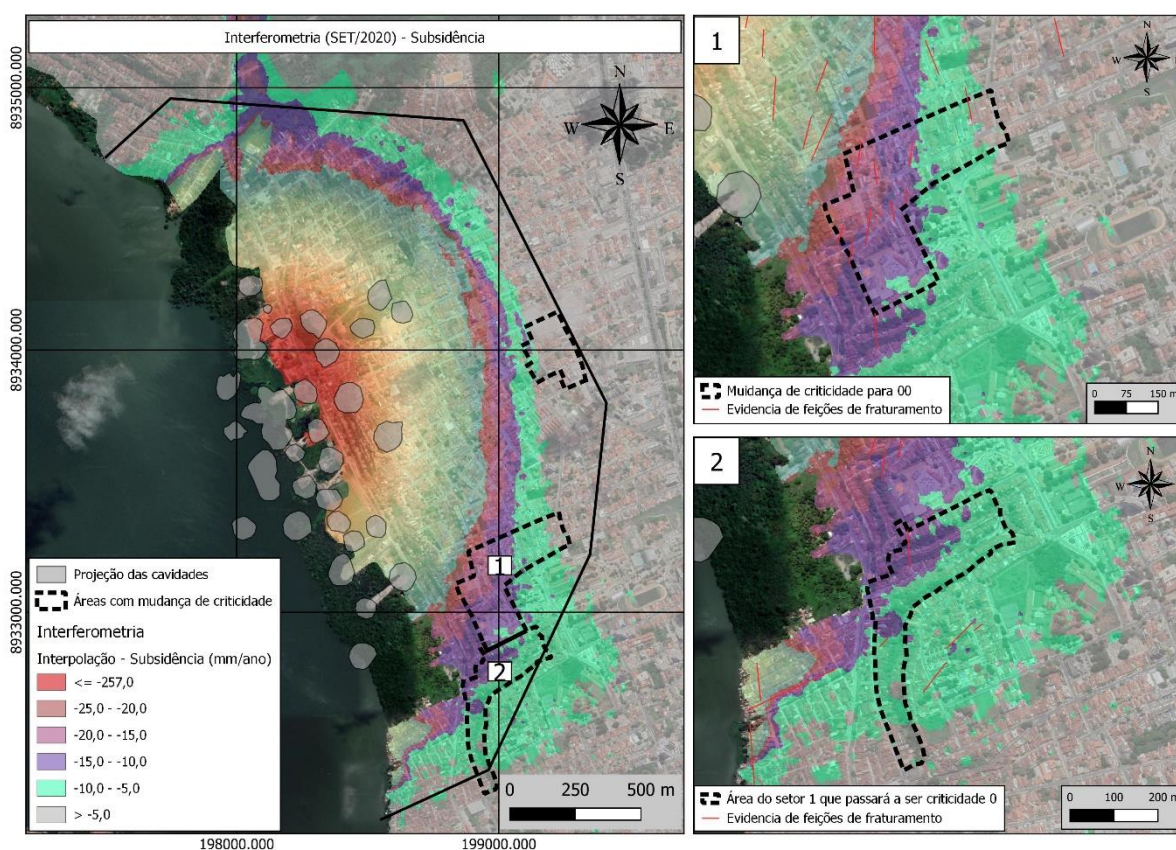
Na figura a seguir (figura 4) tem-se os valores de interferometria de subsidência interpolado associado as áreas que passarão a ser de criticidade 0, tanto para o setor 0 quanto para o setor 1.

Para a área 1, temos valores de velocidade que variam de -5 mm/ano para o lado leste até -25 mm/ano mais a oeste, sentido lagoa.

Para a área 2, os valores de velocidade média vão de -5 mm/ano a -15 mm/ano.

*Figura 4 - Valores interferométricos interpolados de Velocidade média (mm/ano) – Subsidência.*

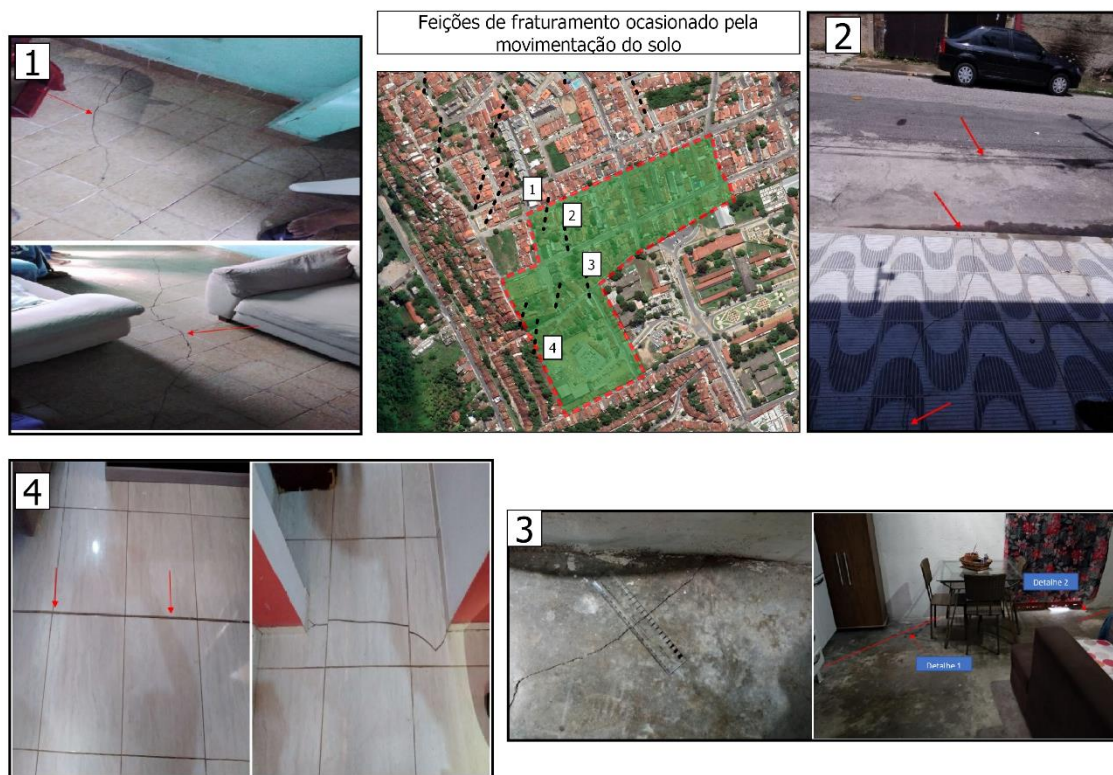
Os processos associados a movimentação do solo acabam por gerar danos nas estruturas das edificações, o que pode ser notado nas figuras 5 e 6, dos quais estão associadas as feições de fraturamento do solo que envolvem toda a região.

Como já averiguado em diversas áreas que fazem parte do fenômeno, tais estruturas tendem a evoluir, uma vez que a movimentação do solo continua a ocorrer. Os danos podem ocorrer em linhas contínuas, gerando as feições de fraturamento, ou pontualmente, sem a percepção (ainda que inicial) de um fraturamento em linha (figura. 5).

Danos secundários também foram notados na região, principalmente associado ao rompimento constante de tubulações da rede de drenagem ou de abastecimento.

*Figura 5 - Feições mapeadas para área do Setor 0 e danos causados*

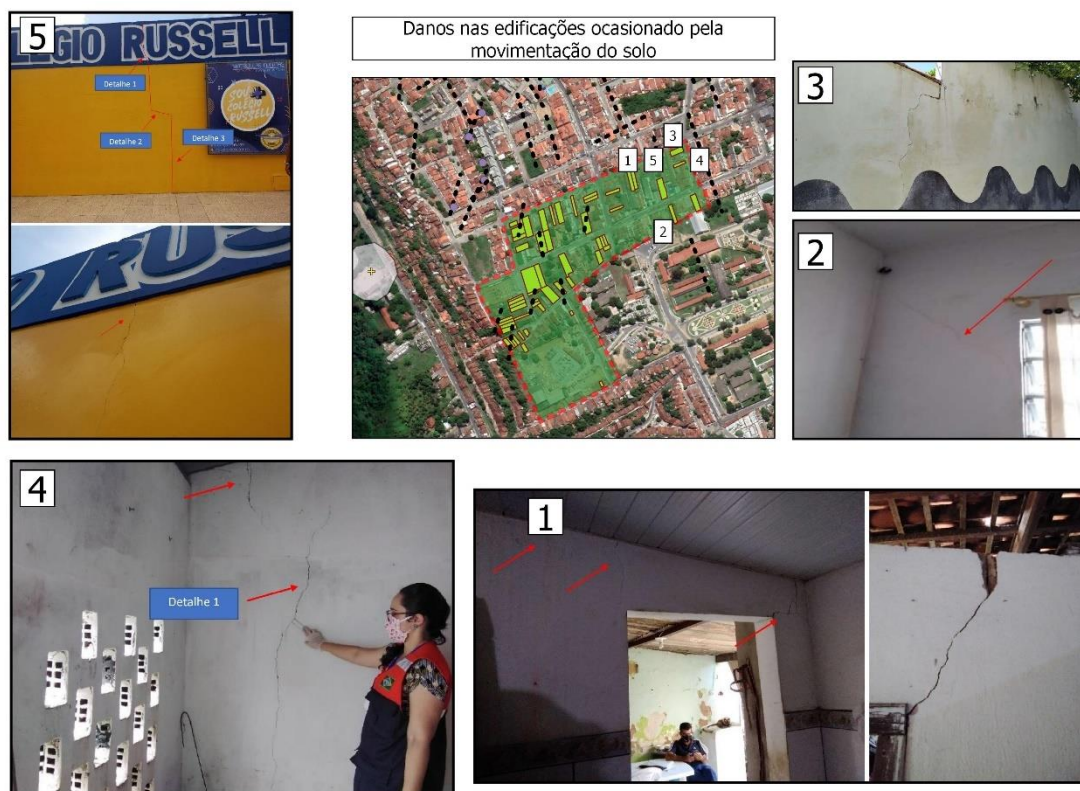
Figura 6 - Danos ocasionados pela movimentação do solo para Setor 0.

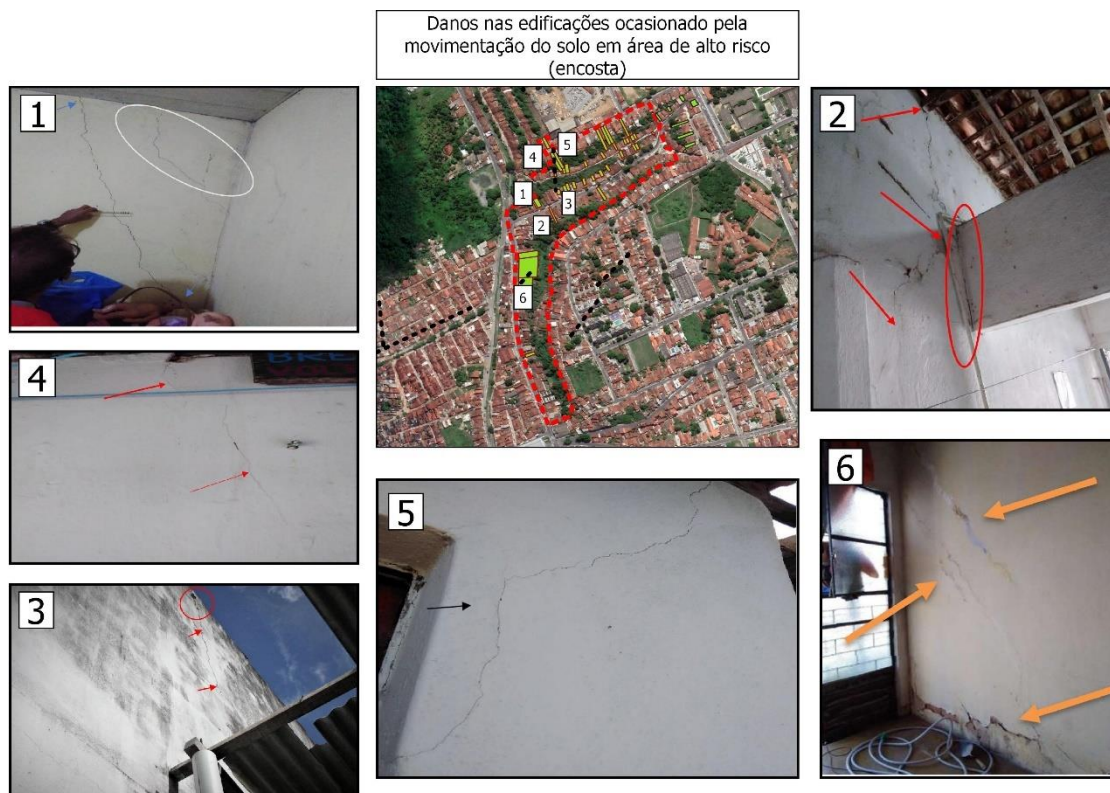
Já para área localizada na Gruta do Padre (setor 1 - encosta), os danos em grande parte ocorrem de maneira pontual (figura 7), porém as feições já podem ser averiguadas em algumas áreas com sentido preferencial tangente aos valores de interferometria (formação de arco) (figura 4), onde o fato de ser uma área considerada de alto risco a movimentação de massa, torna toda a região mais susceptível a ocorrência de danos.

Figura 7 - Danos e feições em área de Encosta (Setor 1).

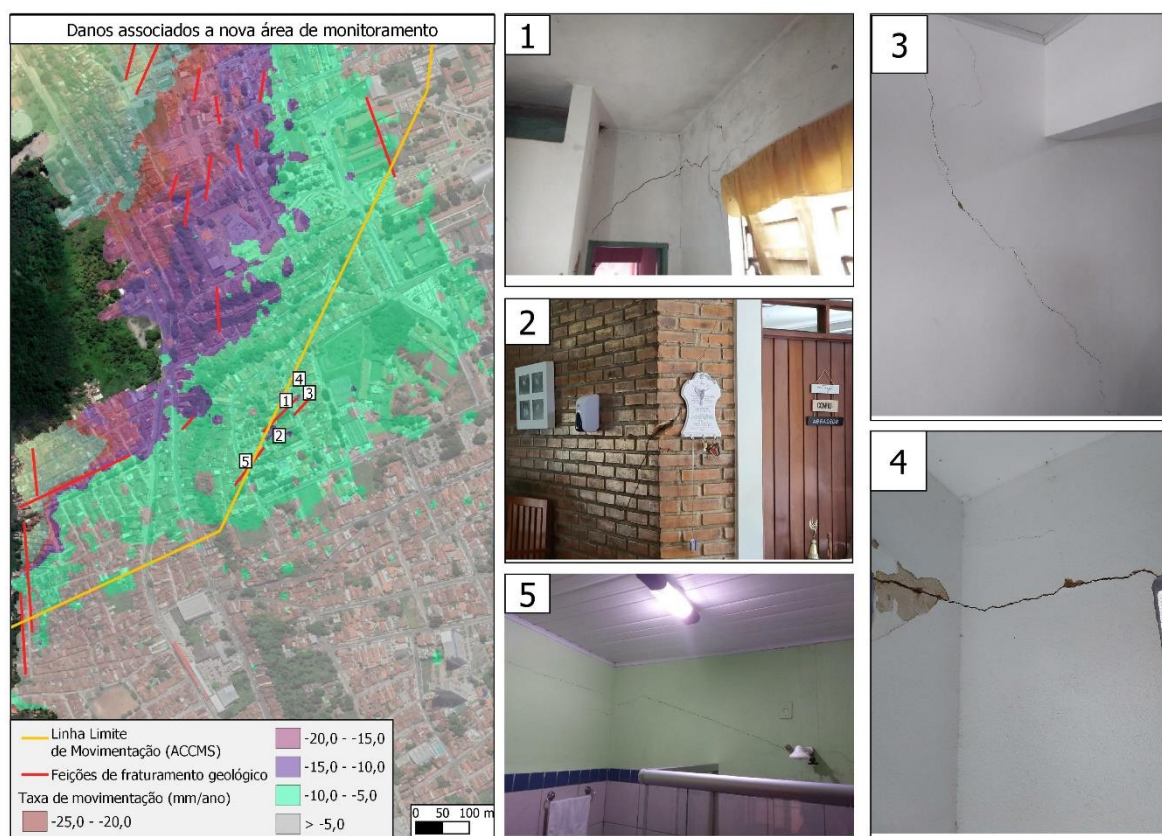
Importante saber que, para esta região mais a sul, danos já foram mapeados e feições de fraturamento já foram identificadas em campo, do qual estão inseridas dentro da taxa de movimentação  $< -5$  mm/ano, porém além da linha de movimentação proposta pelos referidos consultores (figura 10).

*Figura 10 - Danos averiguados em campo em área com taxa de subsidência  $< -5$  mm/ano*

Desta forma, para vias de monitoramento e por vias de precaução, o prudente é considerar toda a área da qual já existe uma movimentação associada ( $< -5$  mm/ano), pelo fato de já se ter notado danos associados ao processo em algumas edificações e que, até o momento, nenhuma medida mitigadora foi realizada do qual vise a interrupção ou diminuição das taxas de movimentação.

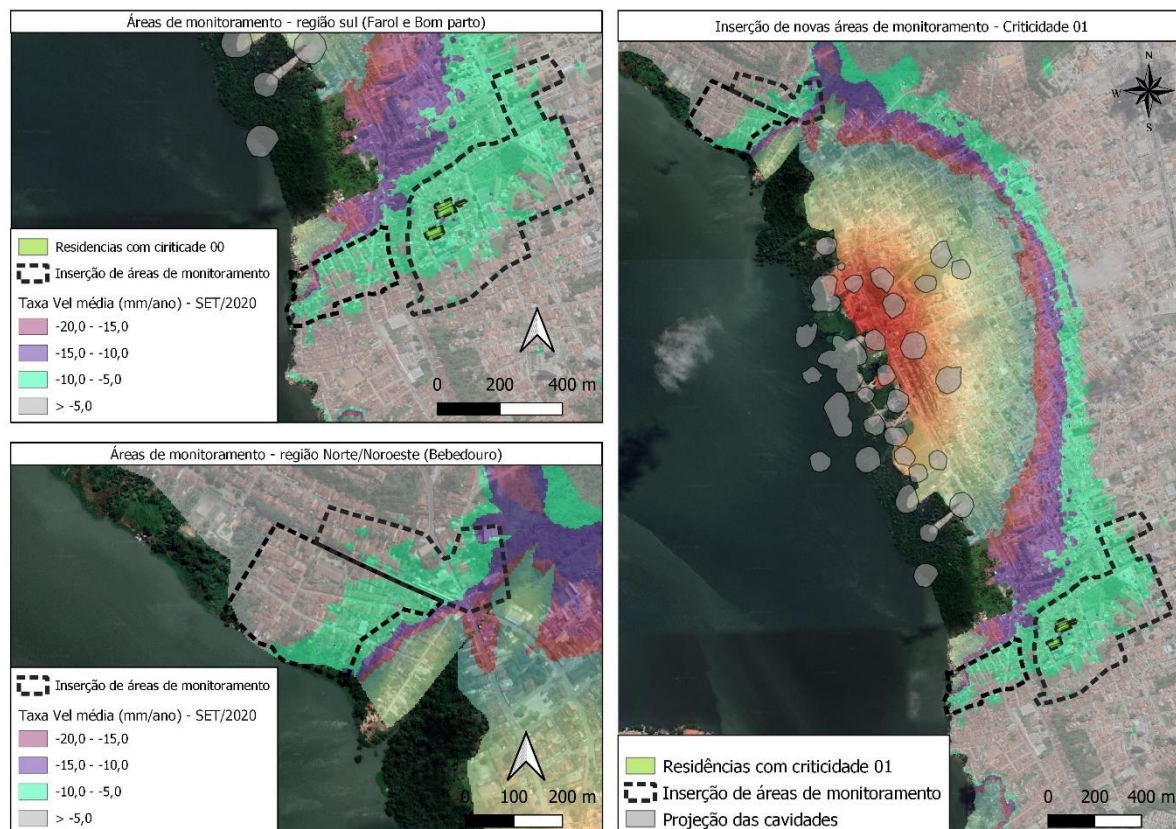
Sendo assim, para tal região, temos a inserção de áreas de monitoramento, com o acréscimo de residências já pra serem realocadas (criticidade 00) do qual já foram identificados em campo danos severos associados ao processo (Figura 11).

*Figura 11 - Inserção de áreas de monitoramento (criticidade 01) nas regiões sul e norte/noroeste e residências pontuais com criticidade 00 (bairro do Farol).*

A quantidade de lotes que passarão a ser de criticidade 00 dentro da nova área de monitoramento é de 6 unidades. Estima-se que a quantidade de lotes que passarão a ser monitorados é de 1417, sendo 461 no Farol; 488 no Bebedouro (envolve área conhecida como flexal de baixo) e 468 no bairro do Bom Parto.
