# LAUDO DE PERÍCIA CRIMINAL

Exame de Local

Laudo de Perícia Criminal 408/2023

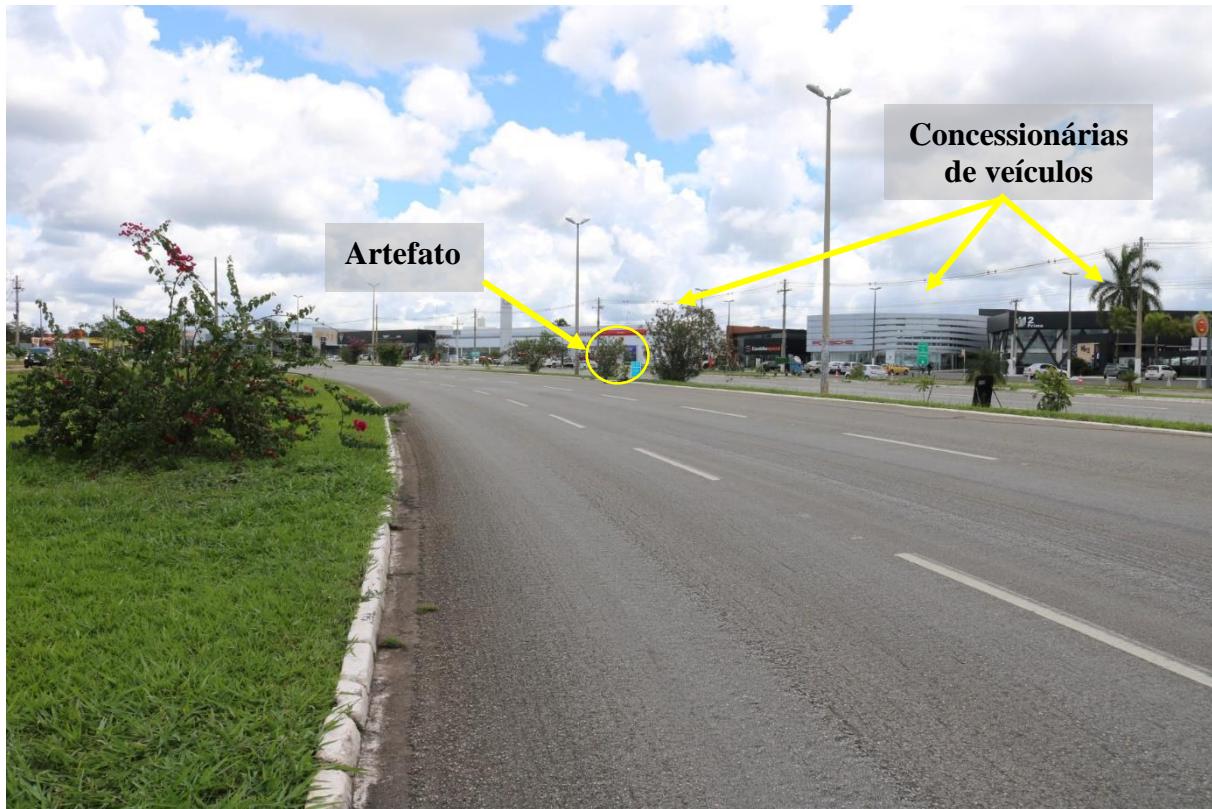
Fotografia 1 – Imagem do artefato, no acostamento da EPAR. Indicação digital das concessionárias de veículos.

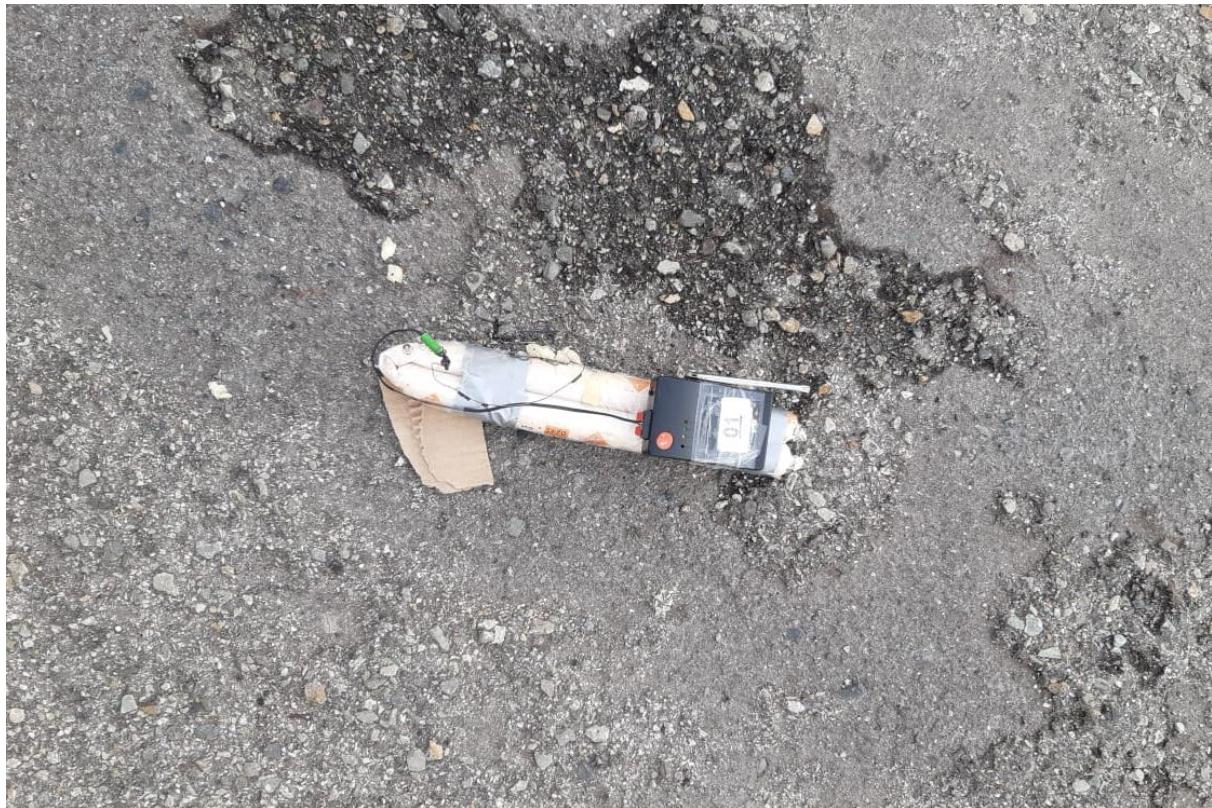
Fotografia 2 – Imagem do artefato antes da neutralização.

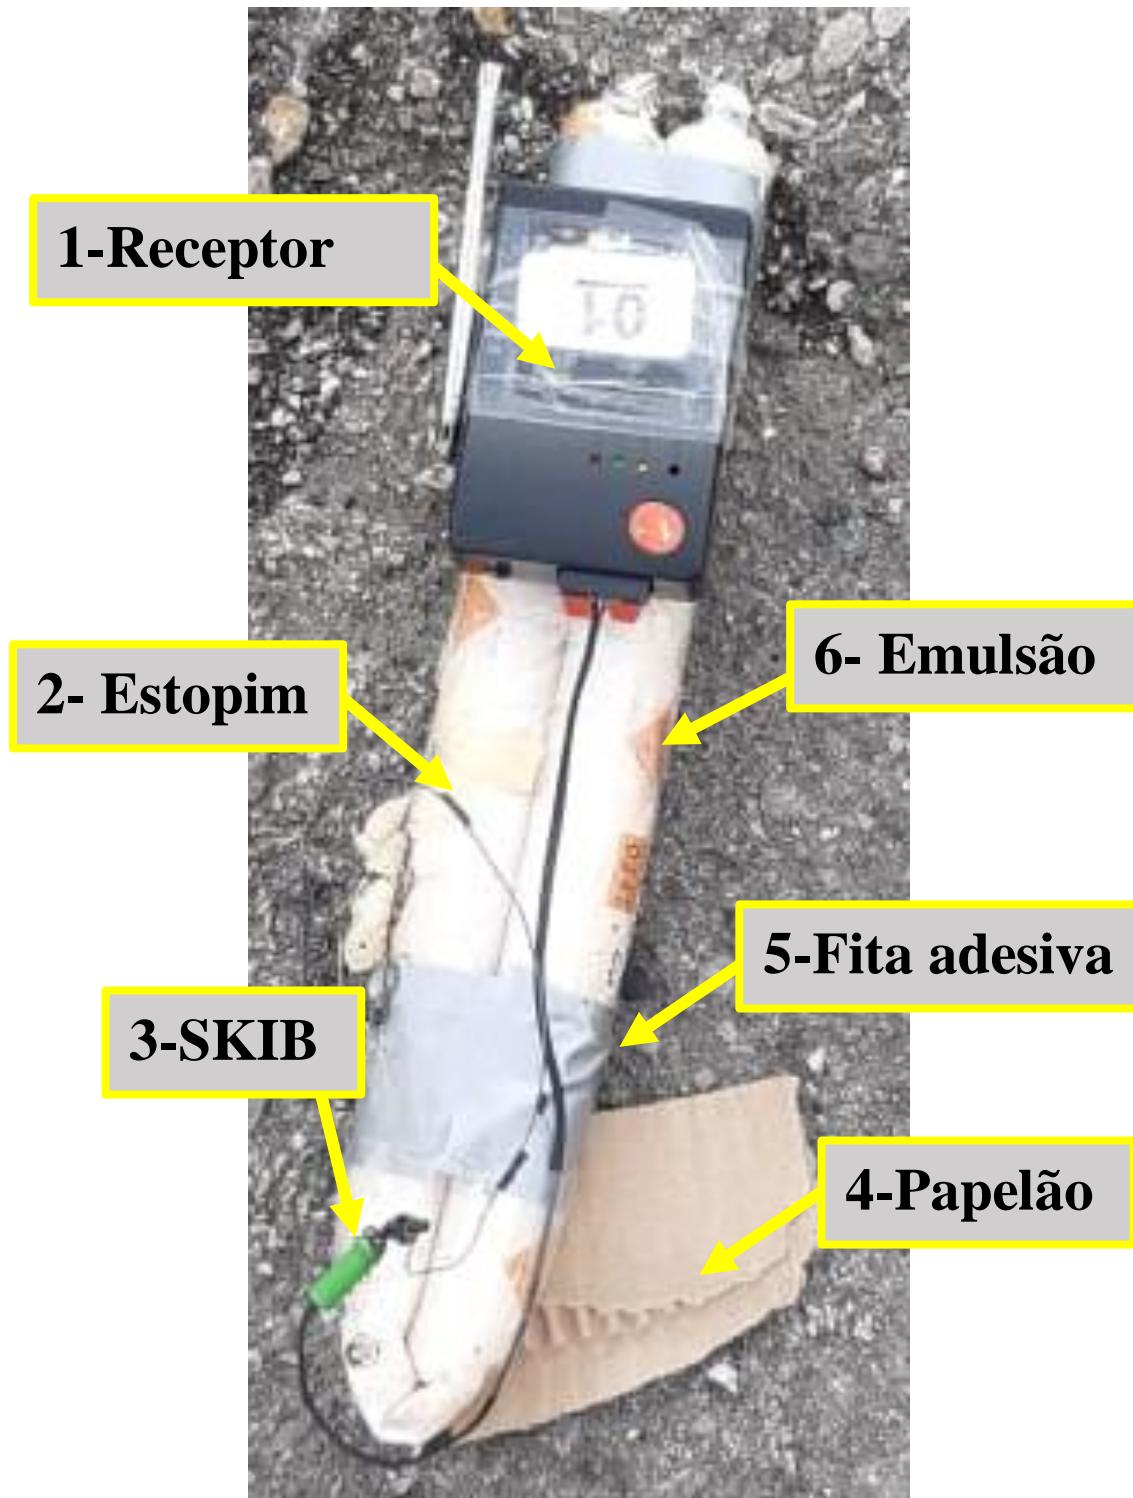
Durante as ações do Esquadrão de Bombas verificou-se que o artefato possuía (i) um objeto em formato cilíndrico longilíneo, em embalagem branca, com inscrições assemelhadas àquelas encontradas em produtos perigosos (e.g. explosivos), preso por fita adesiva do tipo “*Silver Tape*”; (ii) um objeto compatível com receptor eletrônico de radiofrequência (comumente utilizado no acionamento de artifícios pirotécnicos), onde havia adesivo com inscrição “01” fixado em sua região superior, preso ao objeto descrito no inciso anterior por fita adesiva transparente; e (iii) um fósforo elétrico do tipo *SKIB*, conectado à saída elétrica do receptor, com sua cabeça inflamável associada a um segmento de estopim de queima do tipo mantitor impermeável, estopim este que estava parcialmente inserido no interior do objeto descrito no inciso “i” (Fotografia 3)<sup>2</sup>.

Fotografia 3 – Imagem do artefato antes da neutralização. Legenda indica: 1 – Receptor eletrônico; 2 – Feio do estopim tipo mantitor; 3 – SKIB, região da carga inflamável; 4 – Fragmento de papelão da caixa de papelão; 5 – Fita adesiva do tipo *Silver Tape*; 6 – Emulsão explosiva encartuchada.

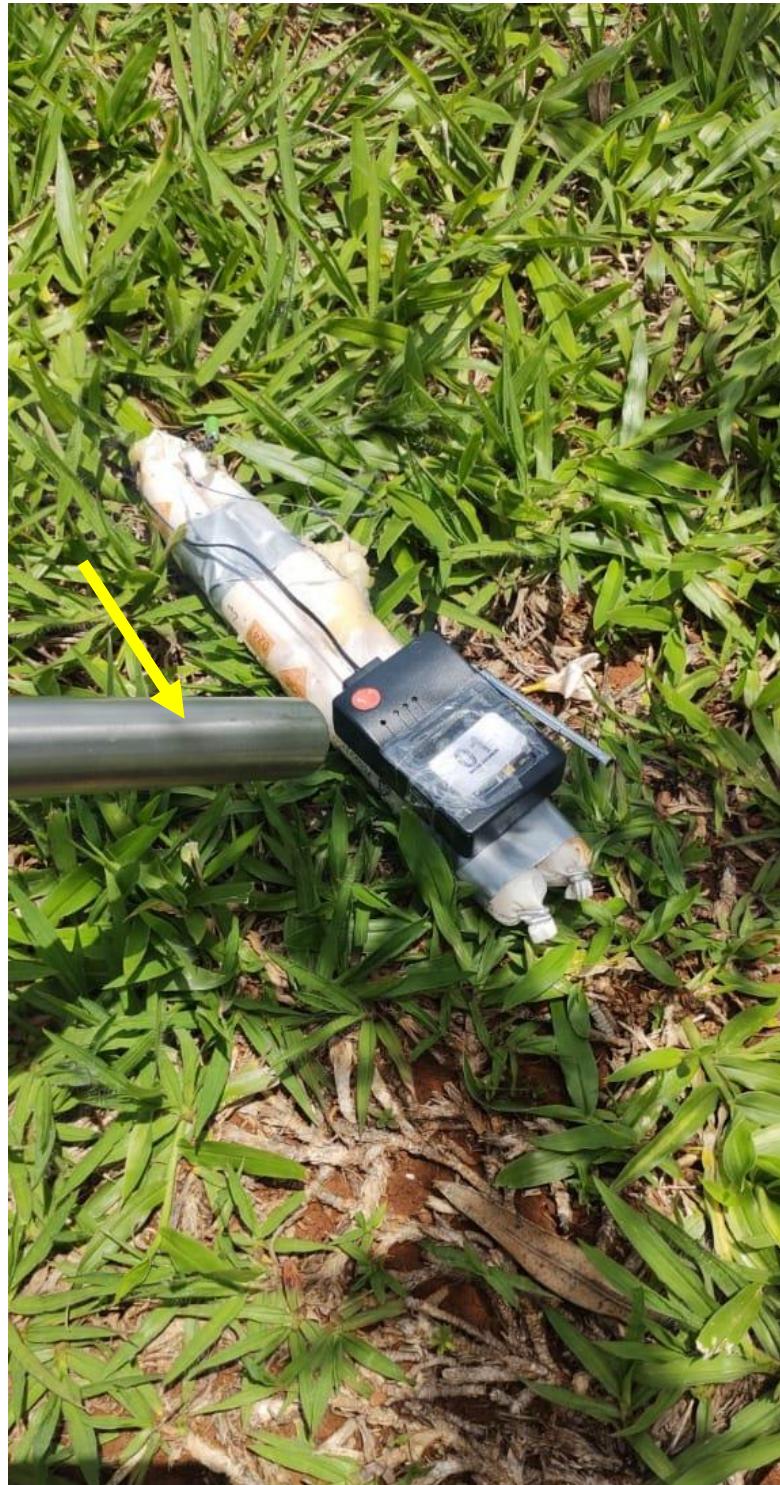
Fotografia 4 – Imagem do artefato após movido para o canteiro central da EPAR, momentos antes da utilização do canhão disruptor (Seta indica cano do canhão disruptor).

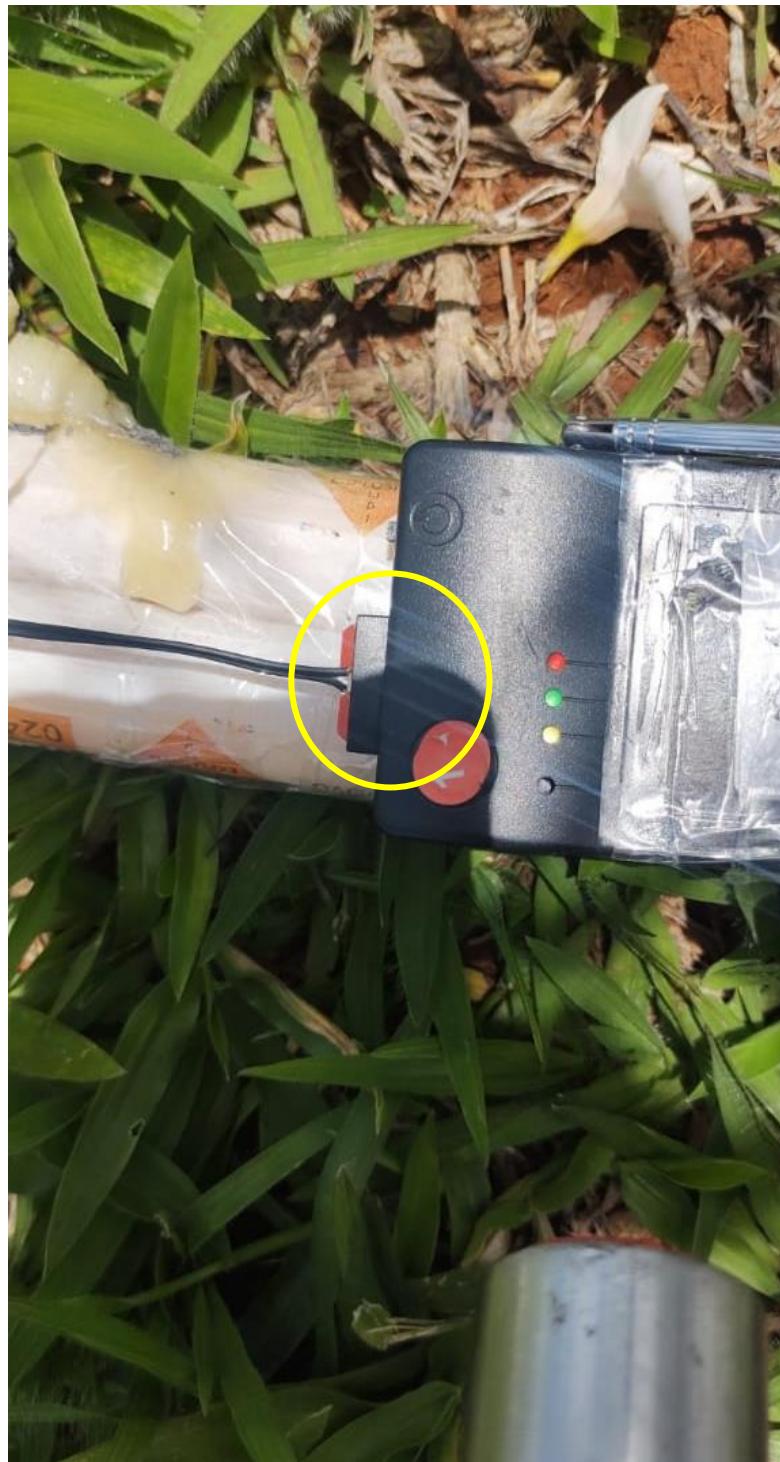
Fotografia 5 – Imagem do artefato antes da neutralização. Em detalhe receptor do eletrônico de radiofrequência. Em destaque, ponto de conexão dos feios metálicos do SKIB com o receptor. Imagem feita pelo operador do Esquadrão de Bombas da PMDF, que utilizava Traje Antibombas.

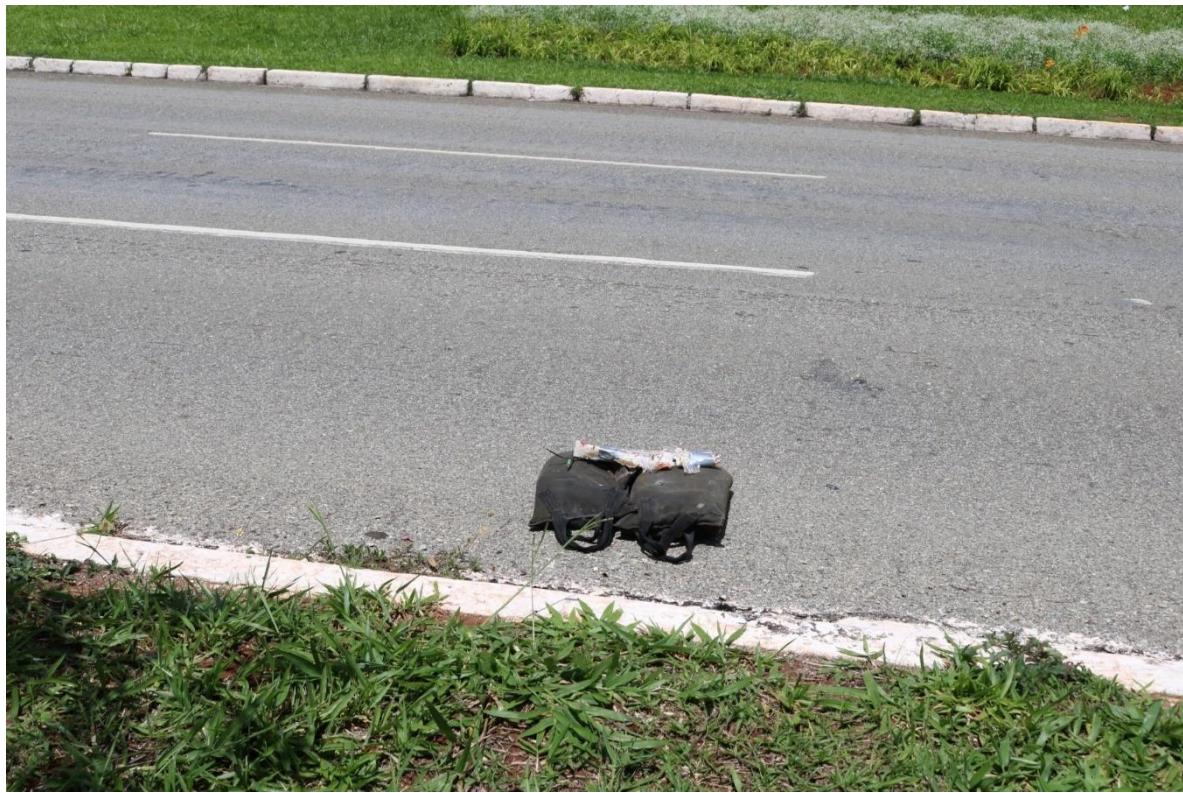
- a) objeto em formato cilíndrico longilíneo, dobrado ao meio e preso por fitas adesivas do tipo “*silver tape*” nas extremidades. Apresentava sujidades e rompimento de sua embalagem, com exposição de massa pastosa oleosa de coloração branca (Fotografias 6 a 9);

Fotografia 6 – Massa explosiva do artefato após neutralização.

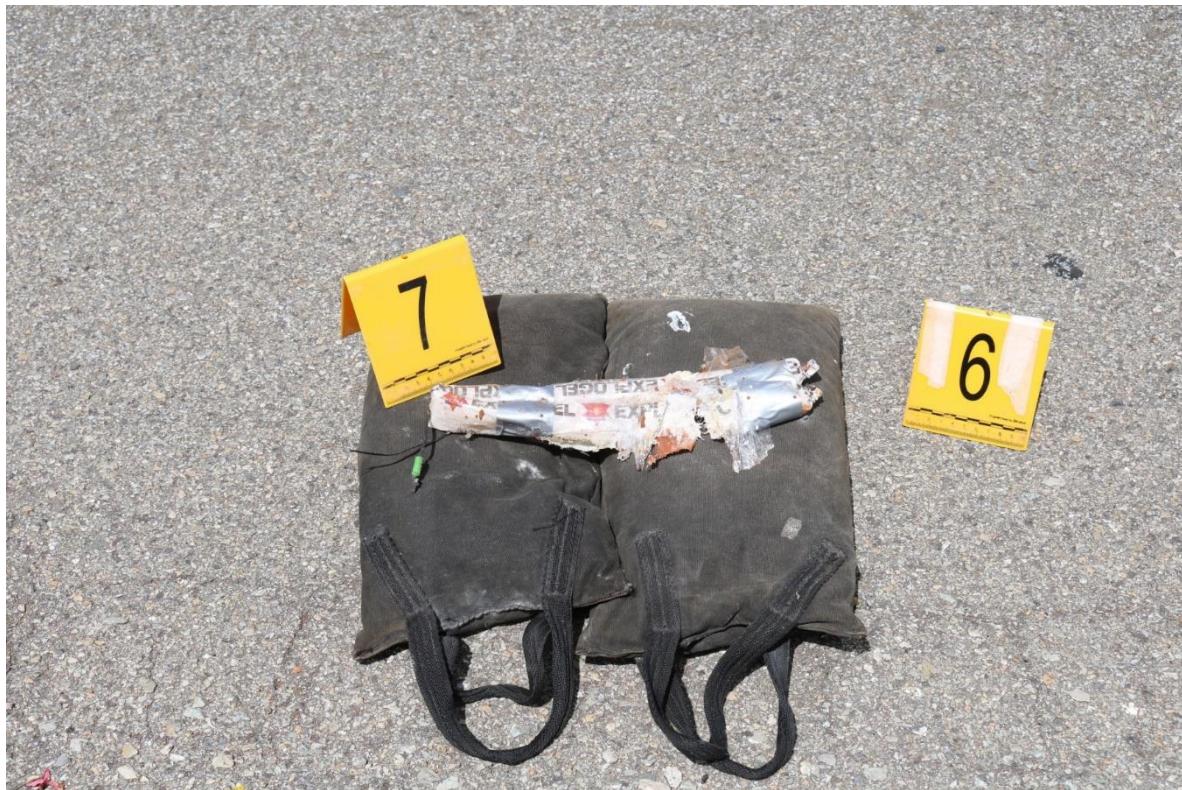
Fotografia 8 – Massa explosiva do artefato após neutralização.

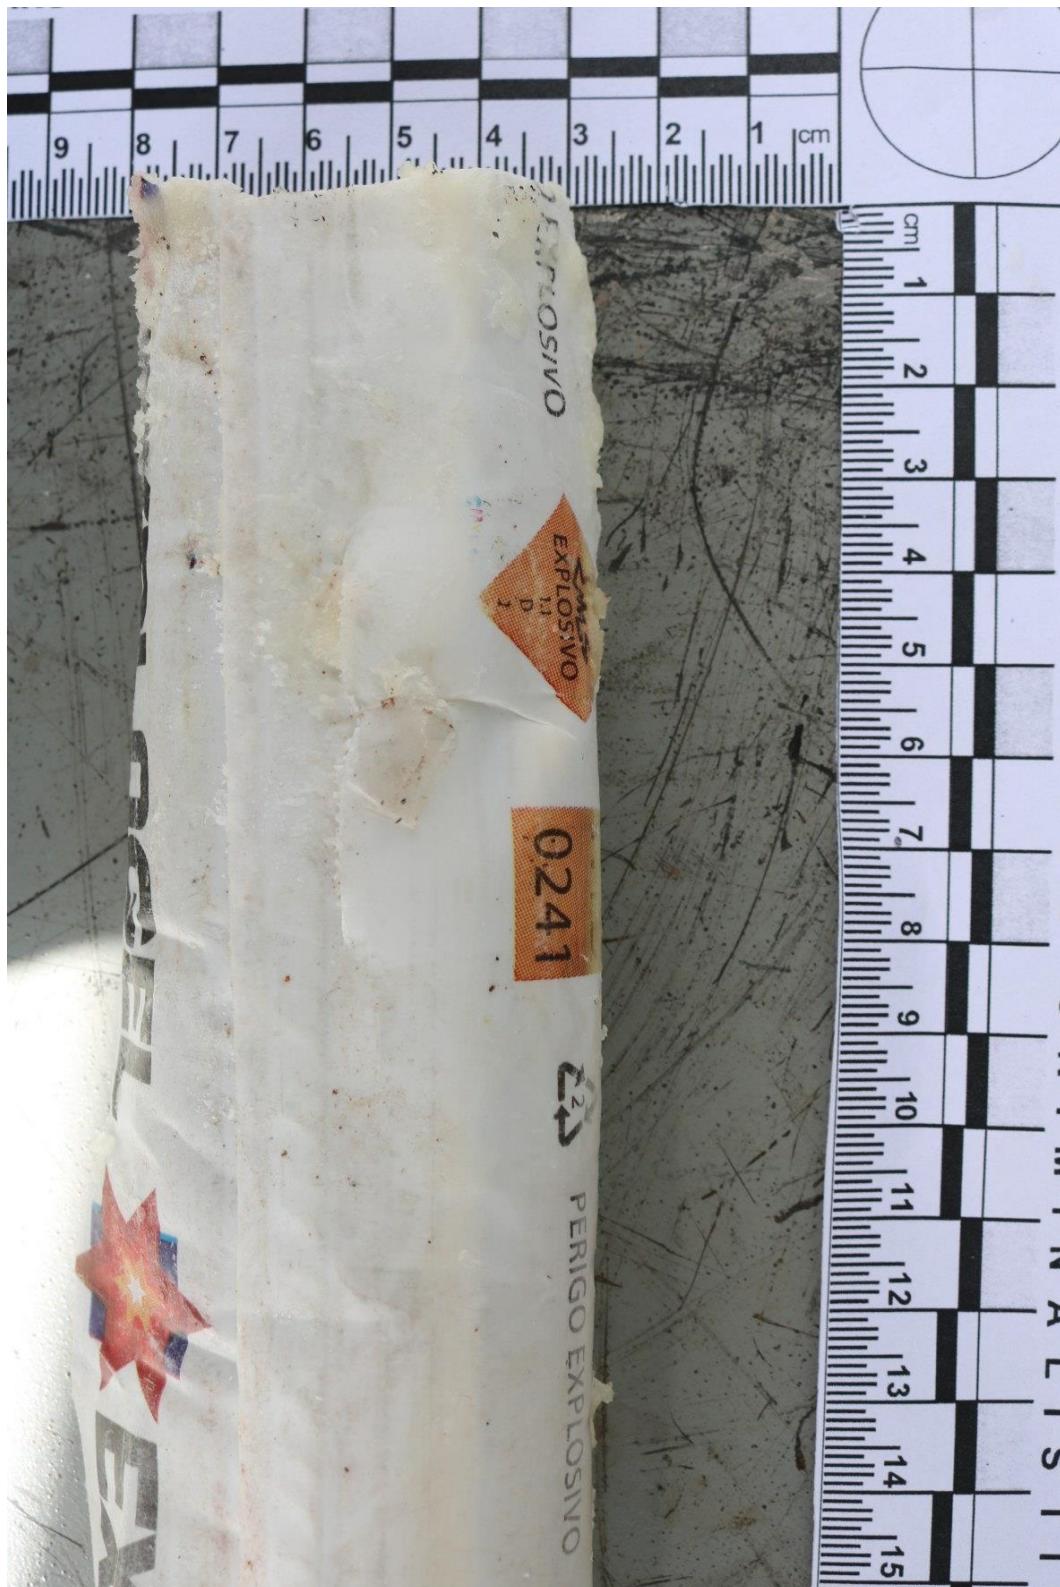
- b) na embalagem do objeto descrito acima (**item 4.1-a**), havia inscritos gravados de maneira industrial, com o seguinte teor (Fotografias 9 a 12):
- Explogel
  - Explosivo
  - Perigo Explosivo
  - 0241
- c) na face externa da fita adesiva do tipo “silver tape” havia marca de queima em região adjacente a um orifício, em um de seus segmentos (Fotografias 13 a 15);
- d) fosforo elétrico, do tipo *SKIB*, junto ao corpo do objeto descrito na alínea “a”, com características que indicam acionamento de sua cabeça inflamável (Fotografias 9 e 16).

Fotografia 10 – Embalagem da emulsão explosiva.

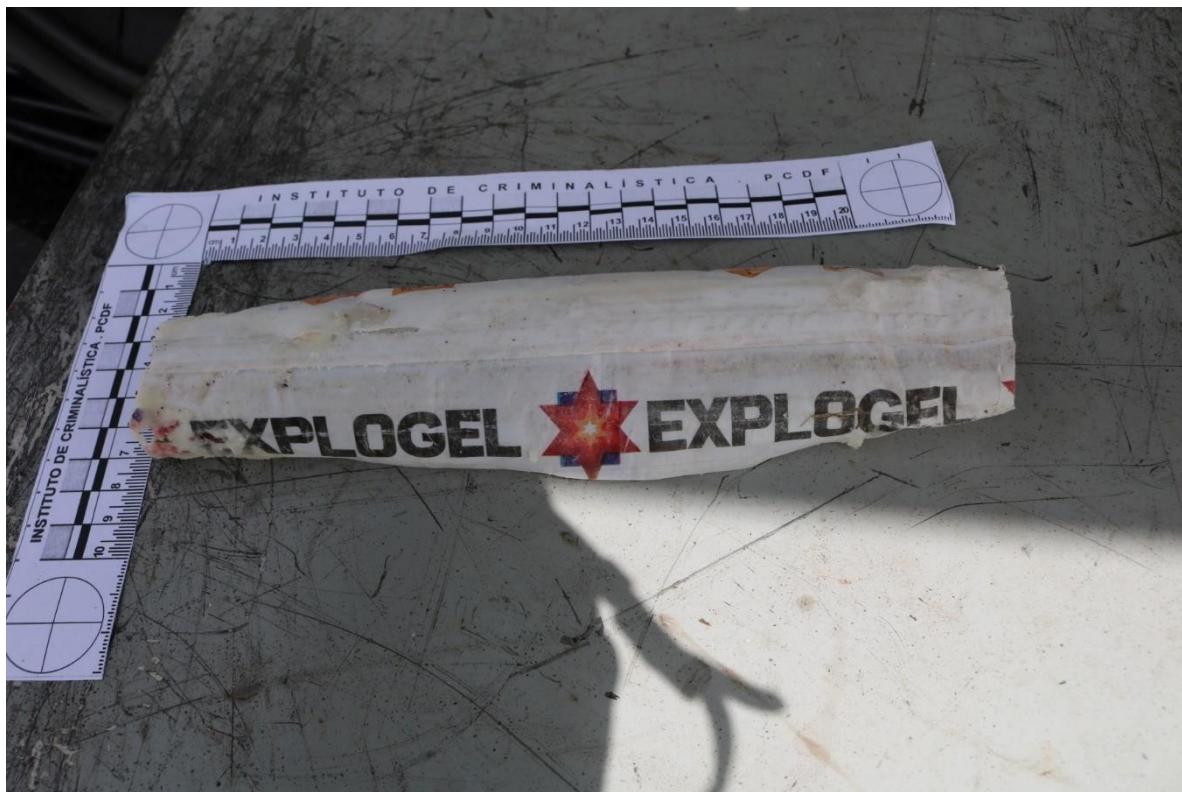
Fotografia 11 – Embalagem da emulsão explosiva.

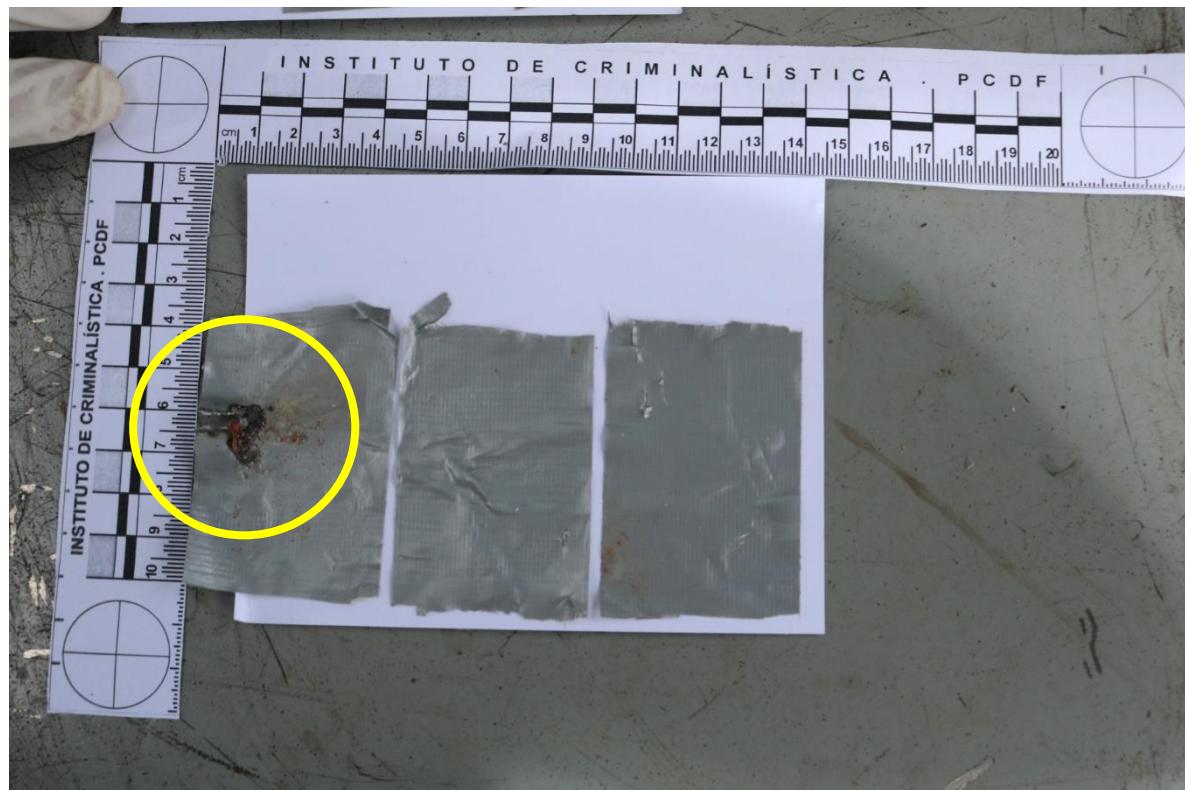
Fotografia 13 – Segmentos de fita adesiva do tipo *Silver Tape*. Em destaque, marcas de queima.

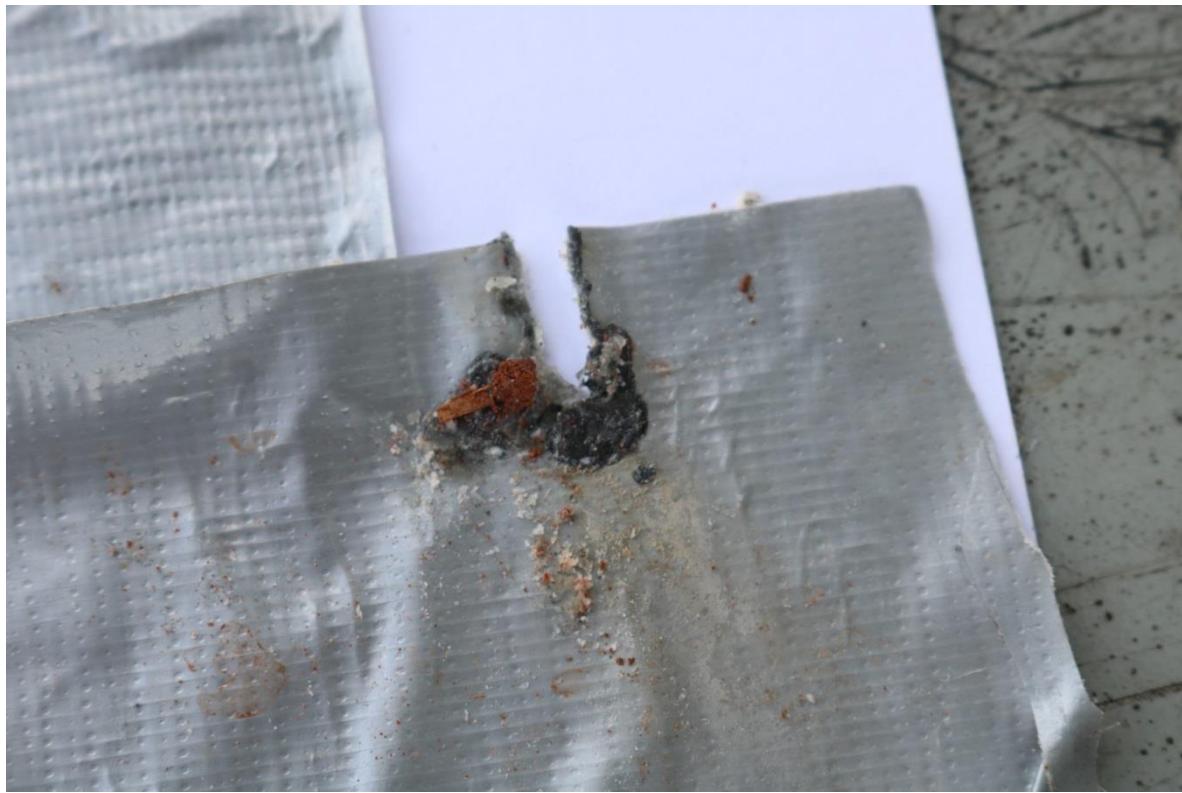
Fotografia 15 – Segmentos de fita adesiva do tipo *Silver Tape*. Note marcas de queima.

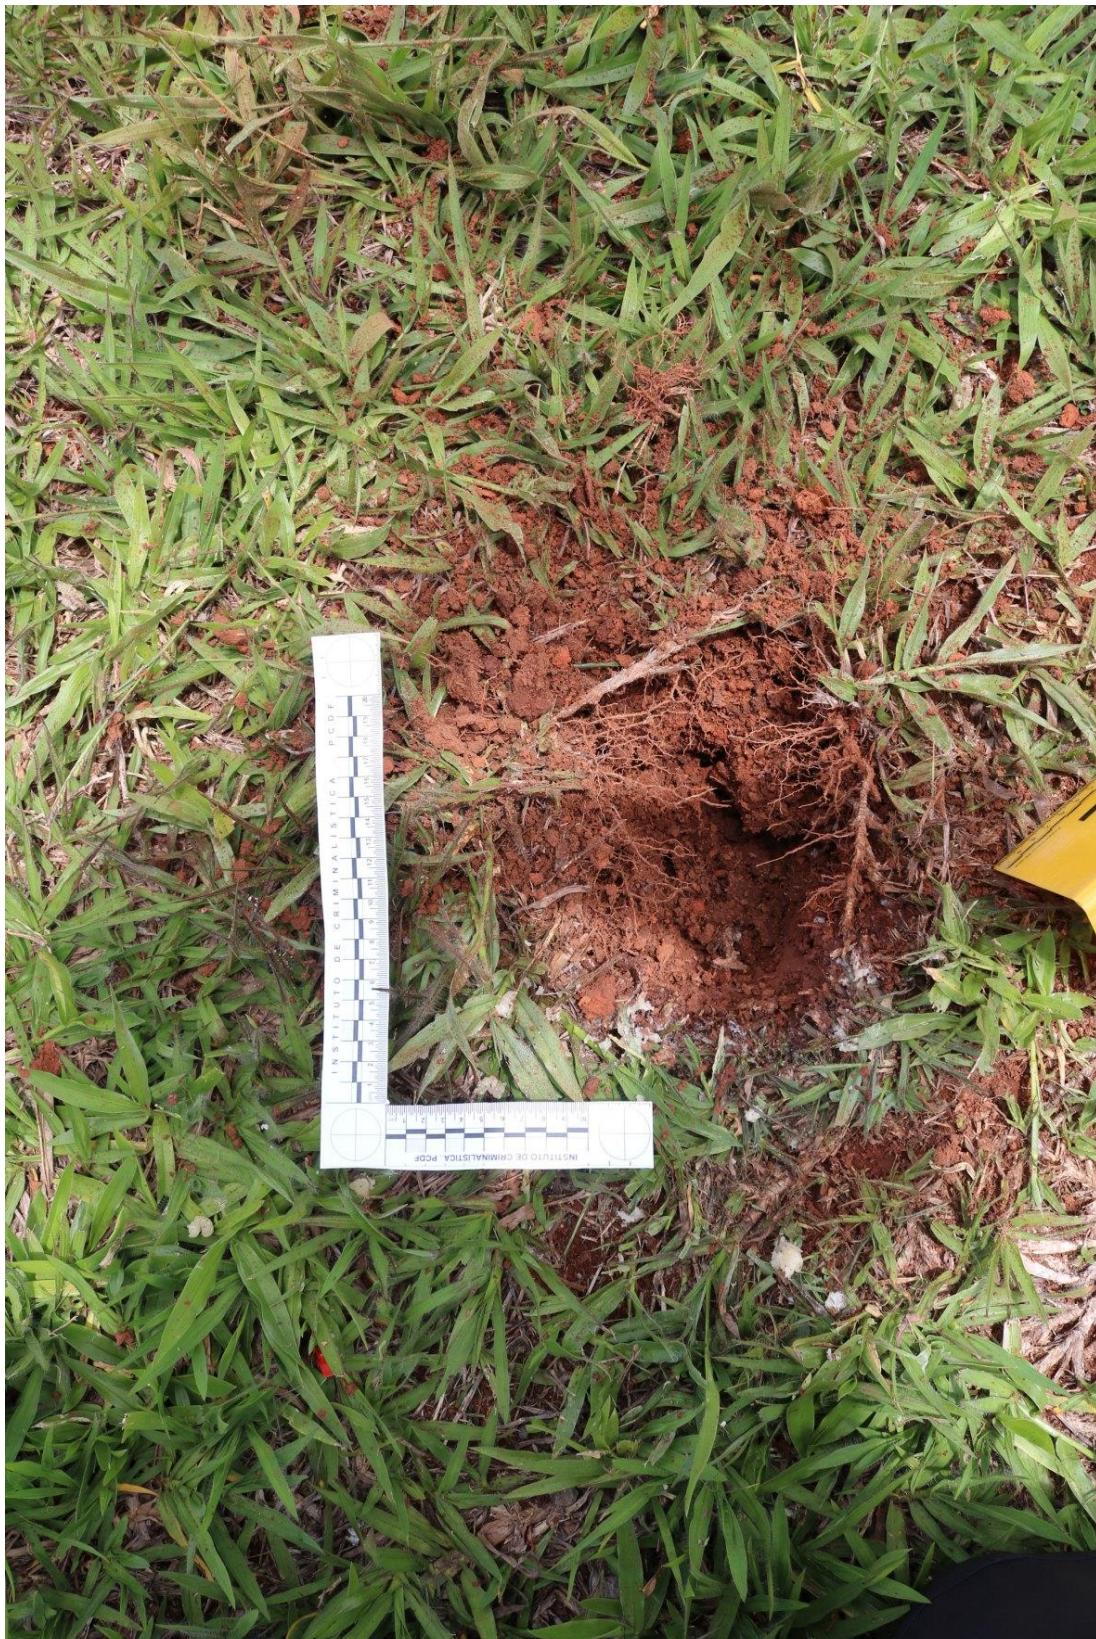
- e) perfuração no solo com abertura de cova e presença de massa pastosa de coloração branca, coberta por sujidades, em suas adjacências (Fotografias 17 a 21); em seu interior havia:
- 3 pilhas do tipo alcalina 3A, marca Duracell®, recobertas por sujidades (Fotografias 22 a 25);
  - Fragmentos de placa(s) de circuitos eletrônicos (Fotografias 26 a 28);
  - Fragmentos de material plástico rígido de cor preta (Fotografias 26 e 29).
- f) segmento de material plástico rígido de cor preta, compatível com tampa de fechamento do compartimento de pilhas de equipamento eletro/eletrônico (Fotografias 30 e 31 - placa 1)<sup>3</sup>.
- g) uma pilha do tipo alcalina 3A, marca Duracell®, recoberta por sujidades (Fotografias 32 e 33);

Fotografia 19 – Região onde o artefato fora neutralizado. Note cova gerada por ação do canhão disruptor.

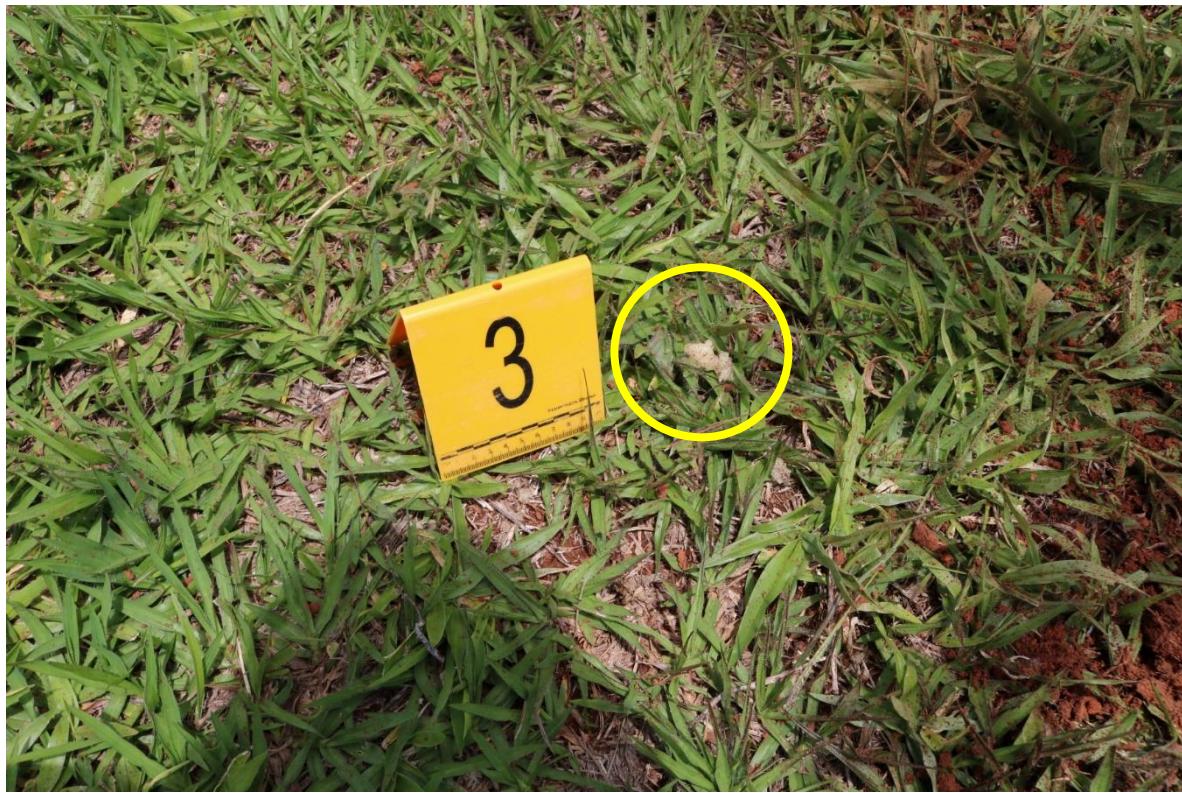
Fotografia 20 – Em destaque, massa pastosa de coloração branca, coberta por sujidades.

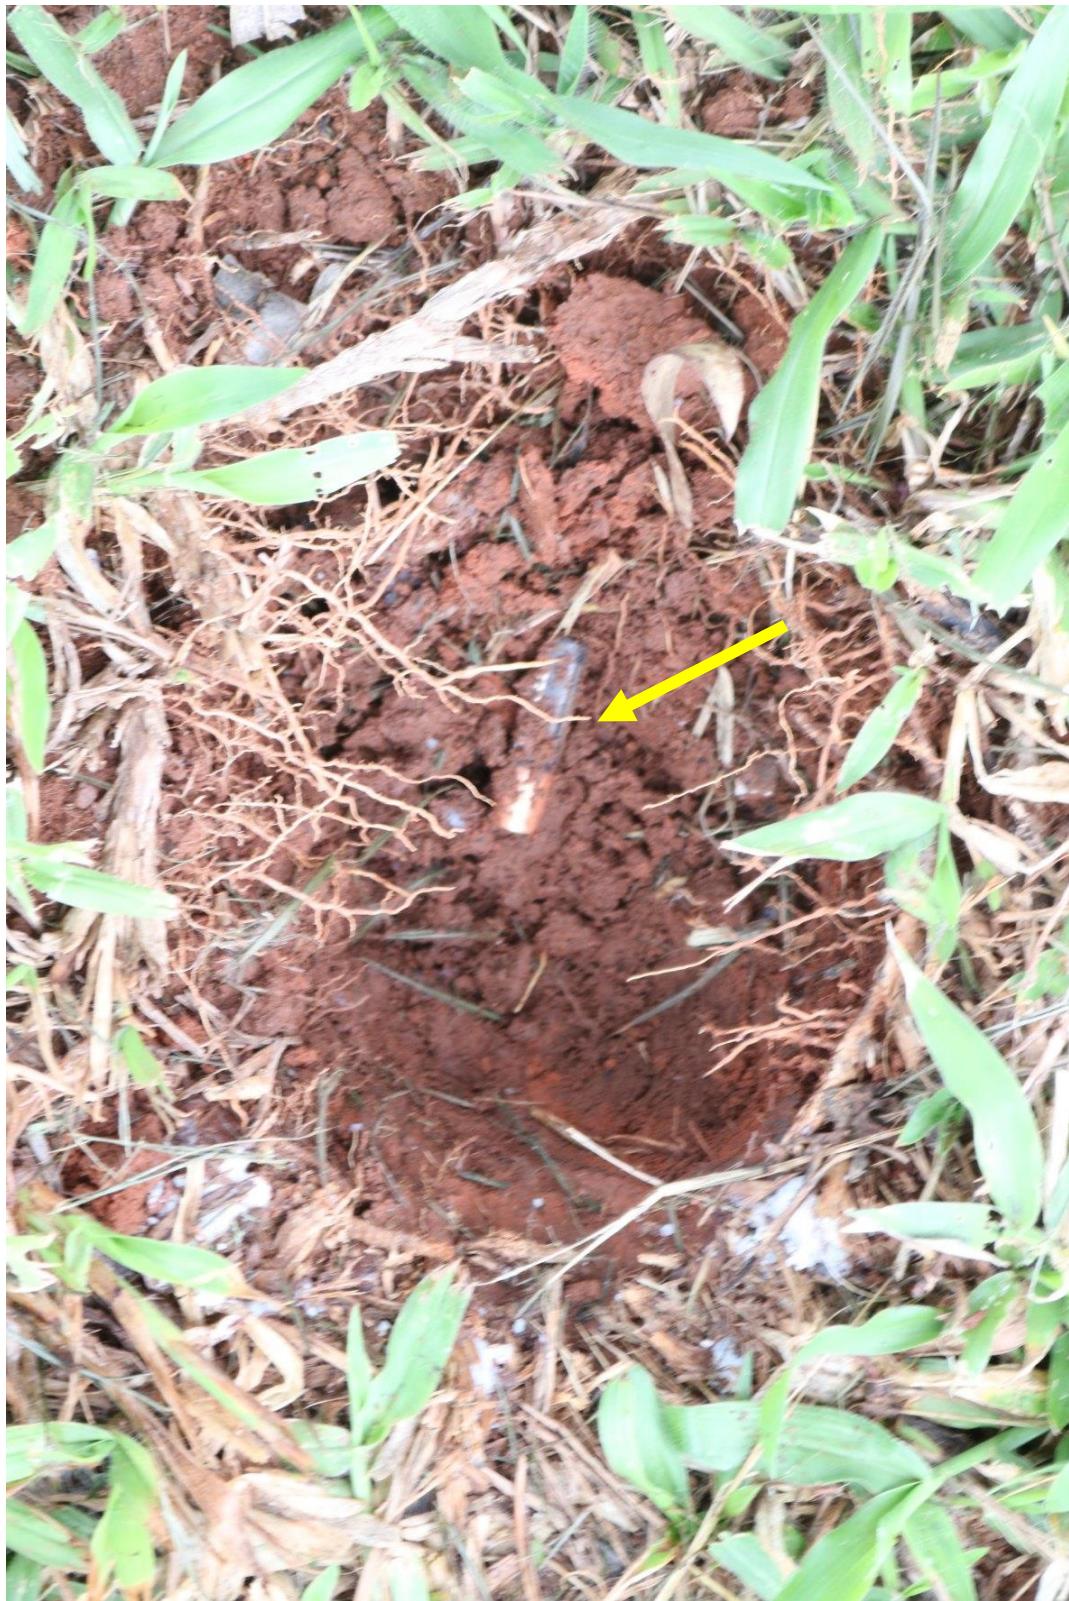
Fotografia 22 – Região onde o artefato fora neutralizado. Seta indica pilha no interior da cova.

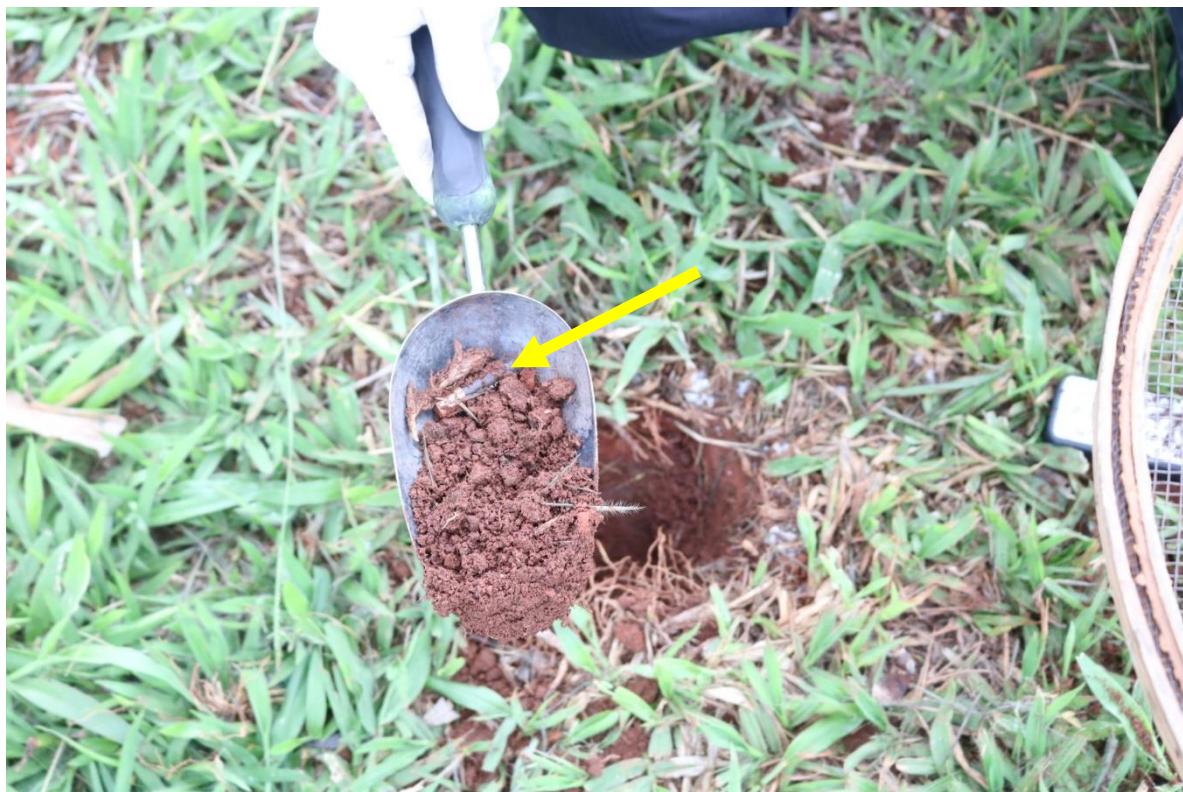
Fotografia 23 – Material retirado do interior da cova (região de neutralização do artefato). Seta indica pilha.

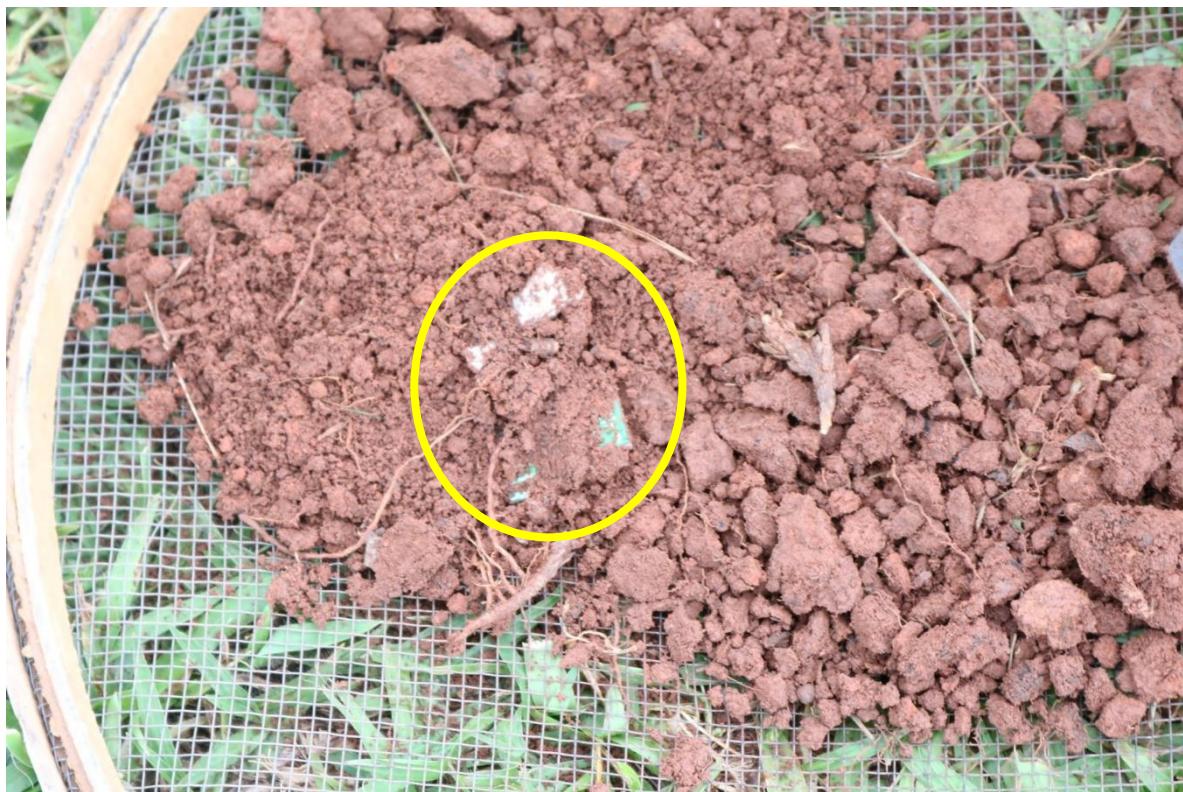
Fotografia 27 – Material retirado do interior da cova (região de neutralização do artefato). Em destaque, fragmentos de placa de circuito eletrônico.

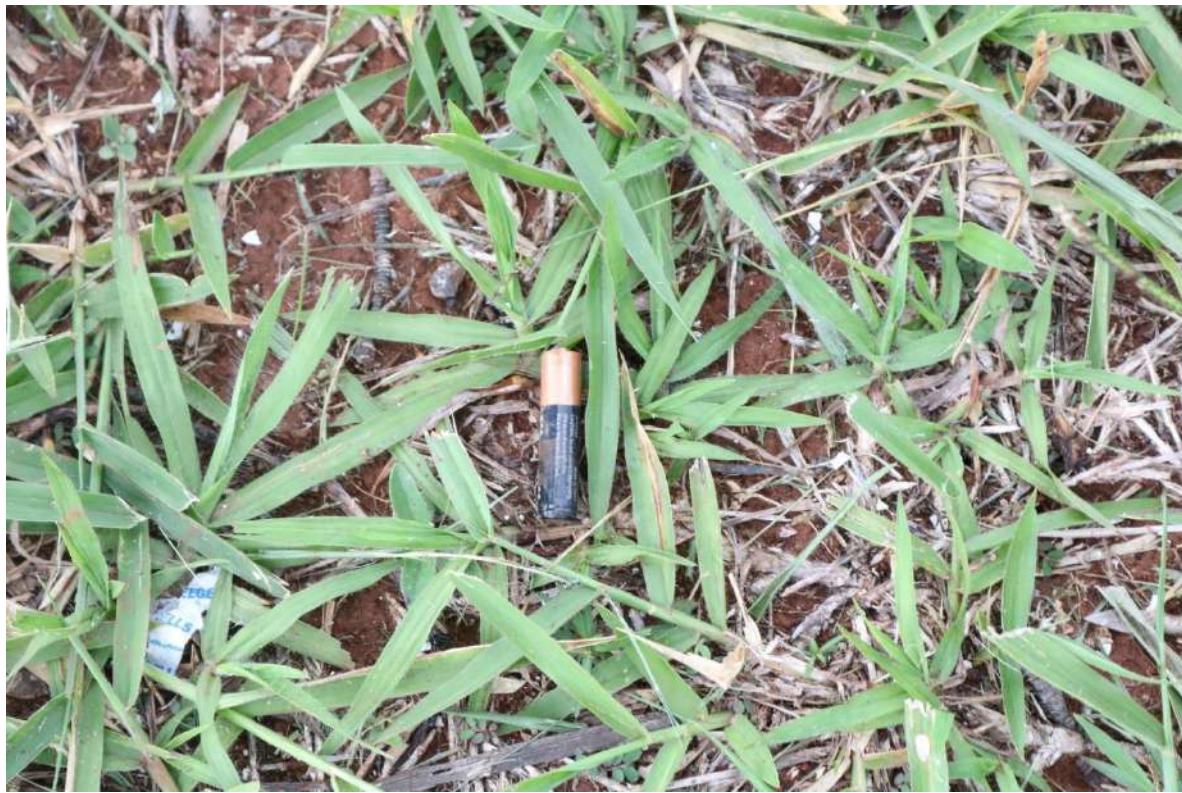
Fotografia 33 – Pilha encontrada próximo à região de neutralização do artefato.

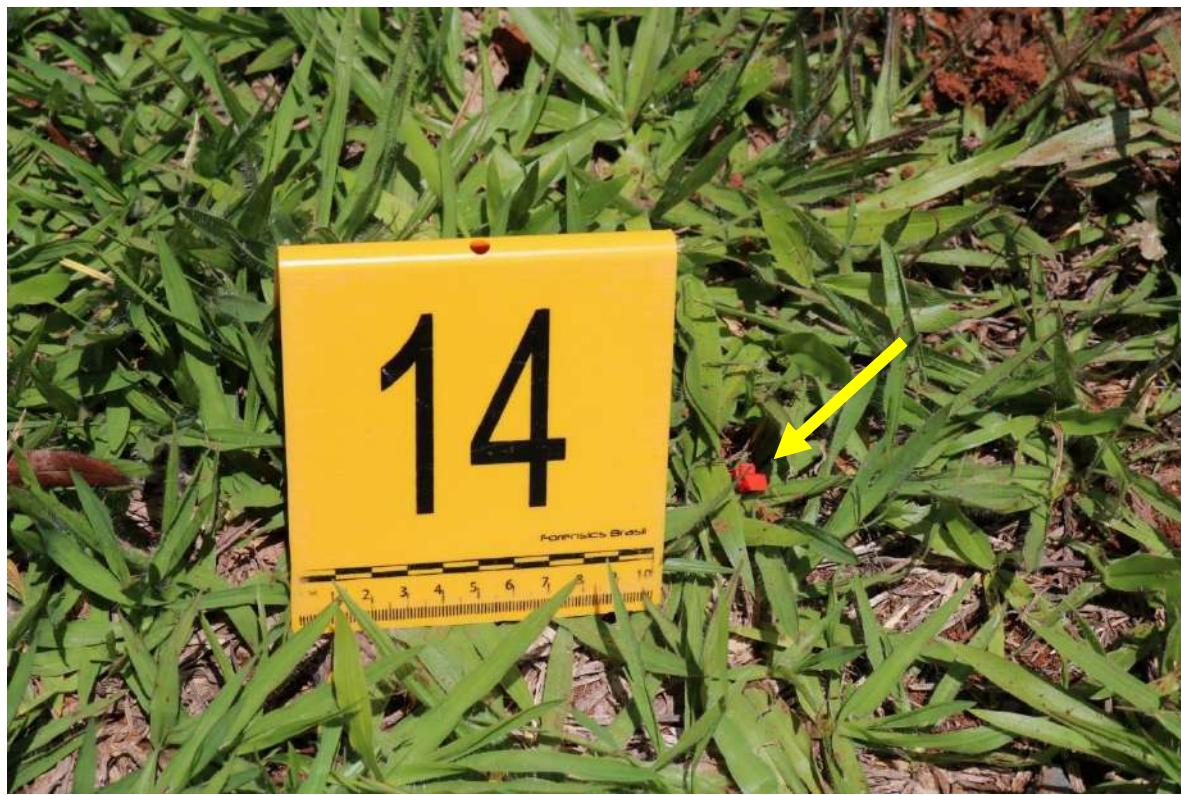
- h) fragmento de material plástico de cor vermelha, compatível com trava das saídas elétricas de equipamentos eletro/eletrônicos (Fotografias 34 a 37 – placa 14);

Fotografia 35 – Fragmentos de material plástico de cor vermelha, indicado por seta.

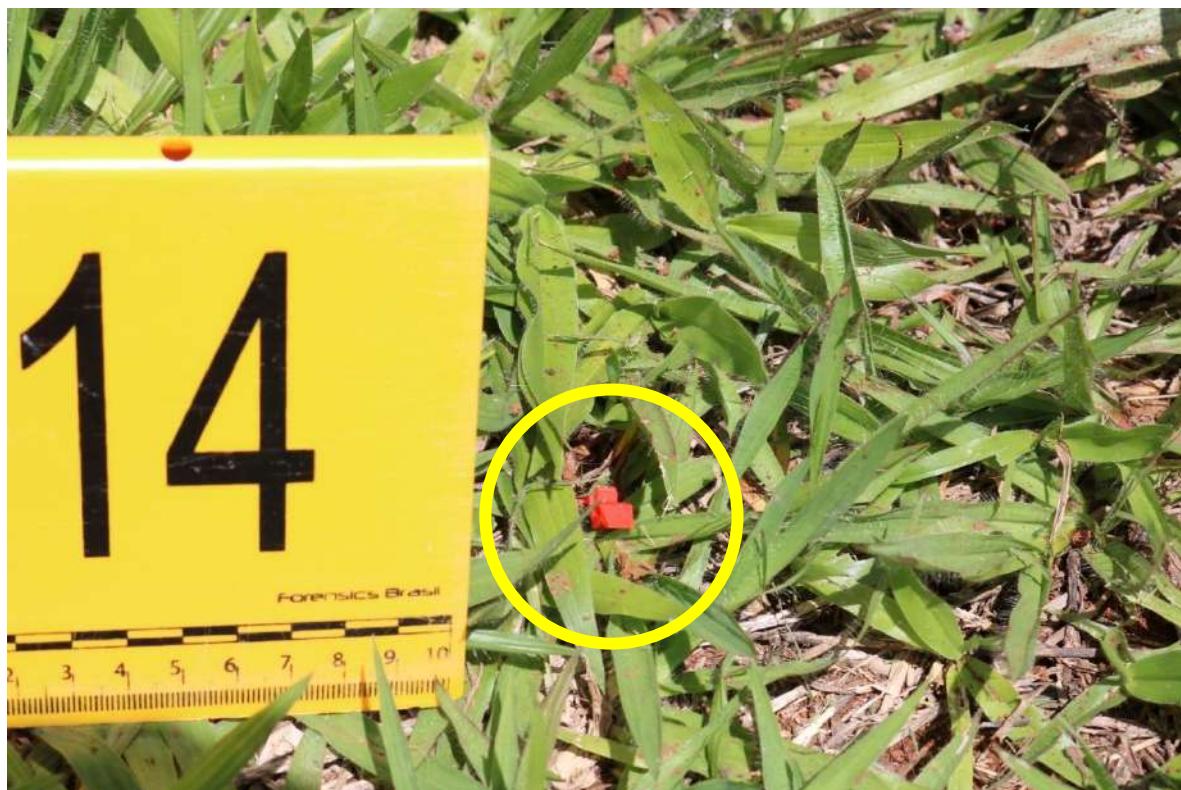
Fotografia 36 – Fragmentos de material plástico de cor vermelha, em destaque.
