# LAUDO DE PERÍCIA CRIMINAL

Exame de Local

Laudo de Perícia Criminal 408/2023

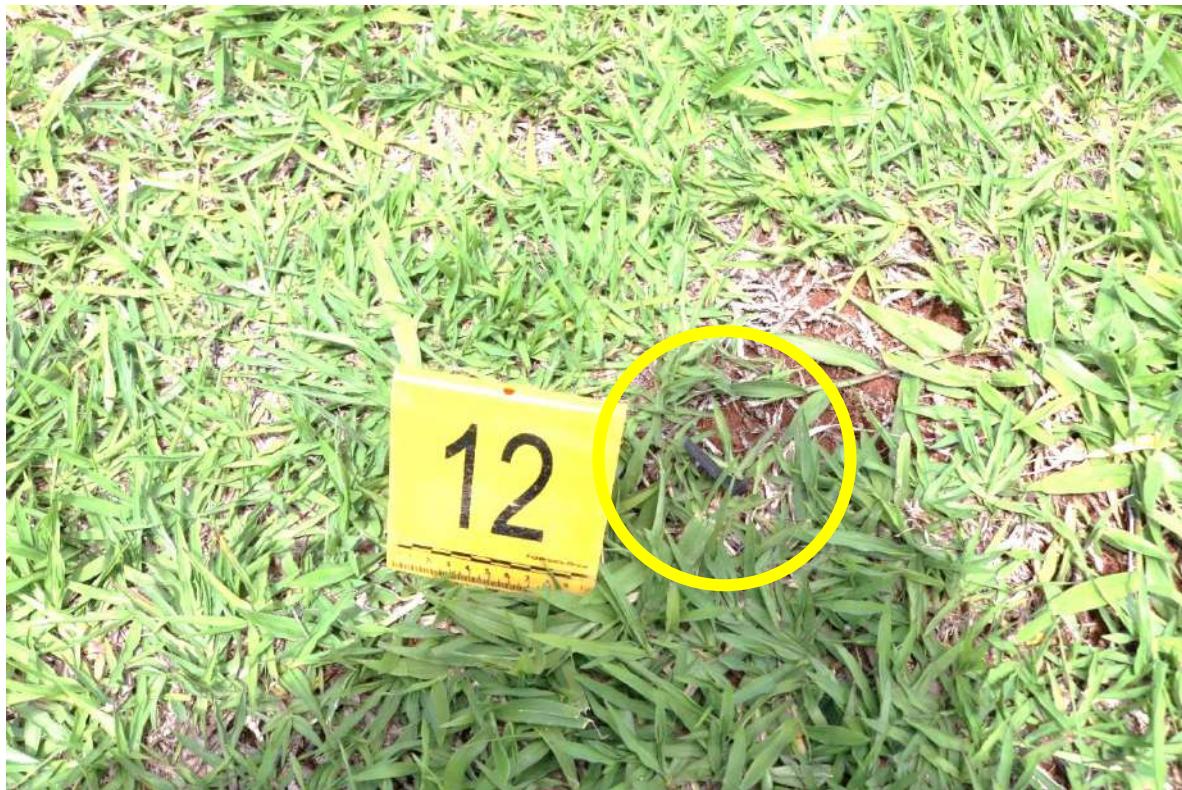
- i) fragmento de material plástico rígido de cor preta, recoberto por sujidades (Fotografias 38 a 40 – placa 12);
- j) fragmento de material plástico rígido de cor preta, recoberto por sujidades e pequeno espargimento de substância pastosa de coloração branca (Fotografias 41 a 46 – placas 16 e 17);

Fotografia 39 – Fragmentos de material plástico de cor preta, em destaque.

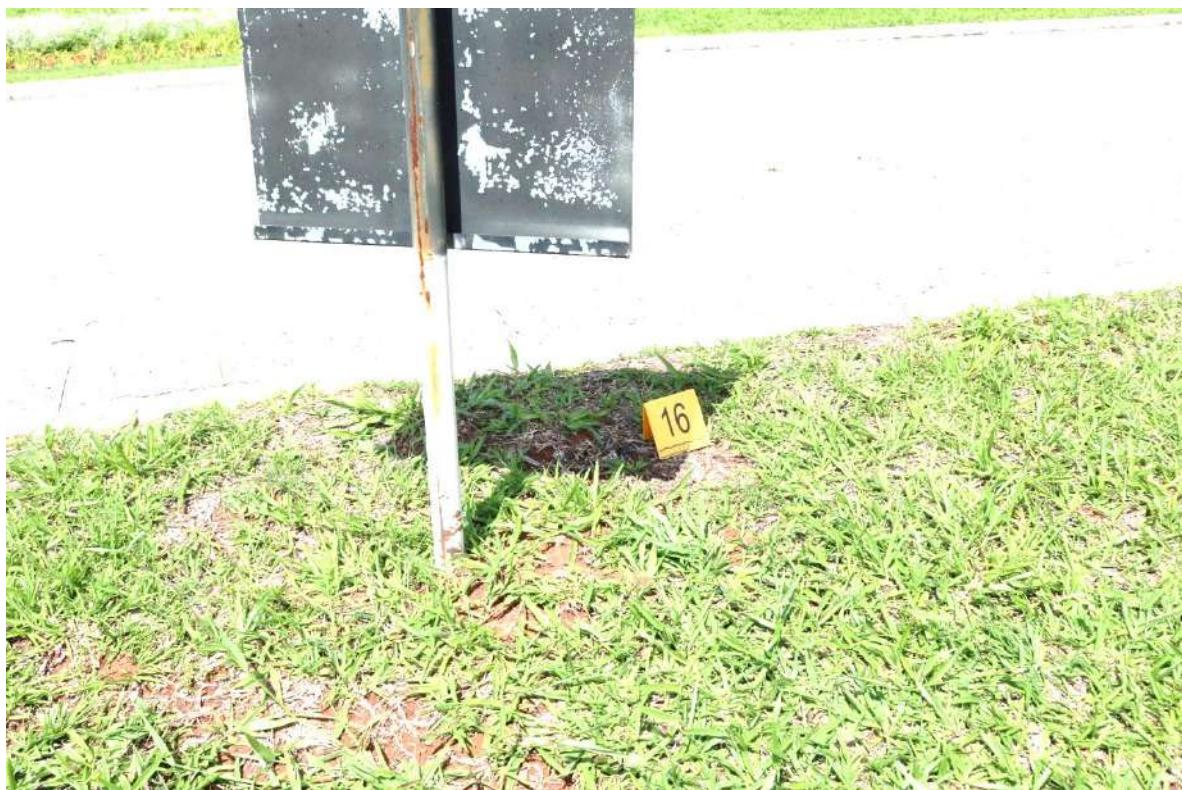
Fotografia 42 – Fragmentos de material plástico de cor preta, adjacente a placa 16.

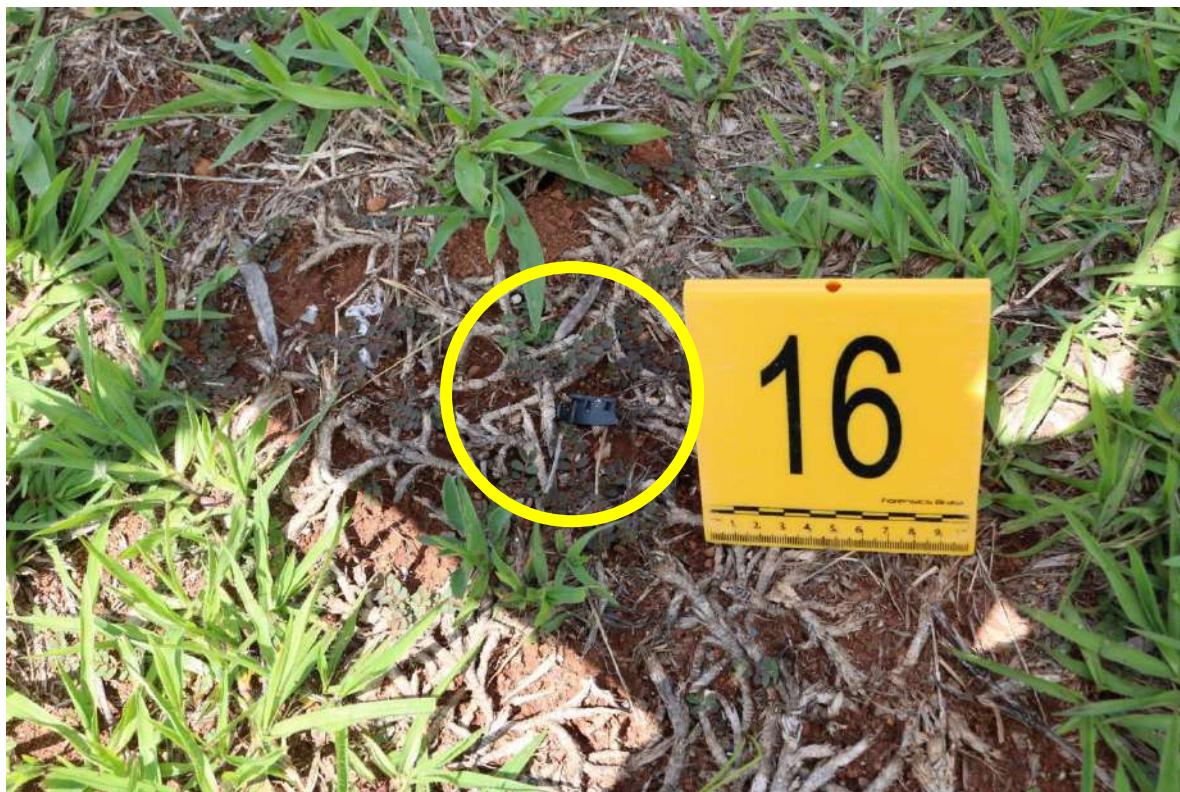
Fotografia 43 – Fragmentos de material plástico de cor preta, em destaque.

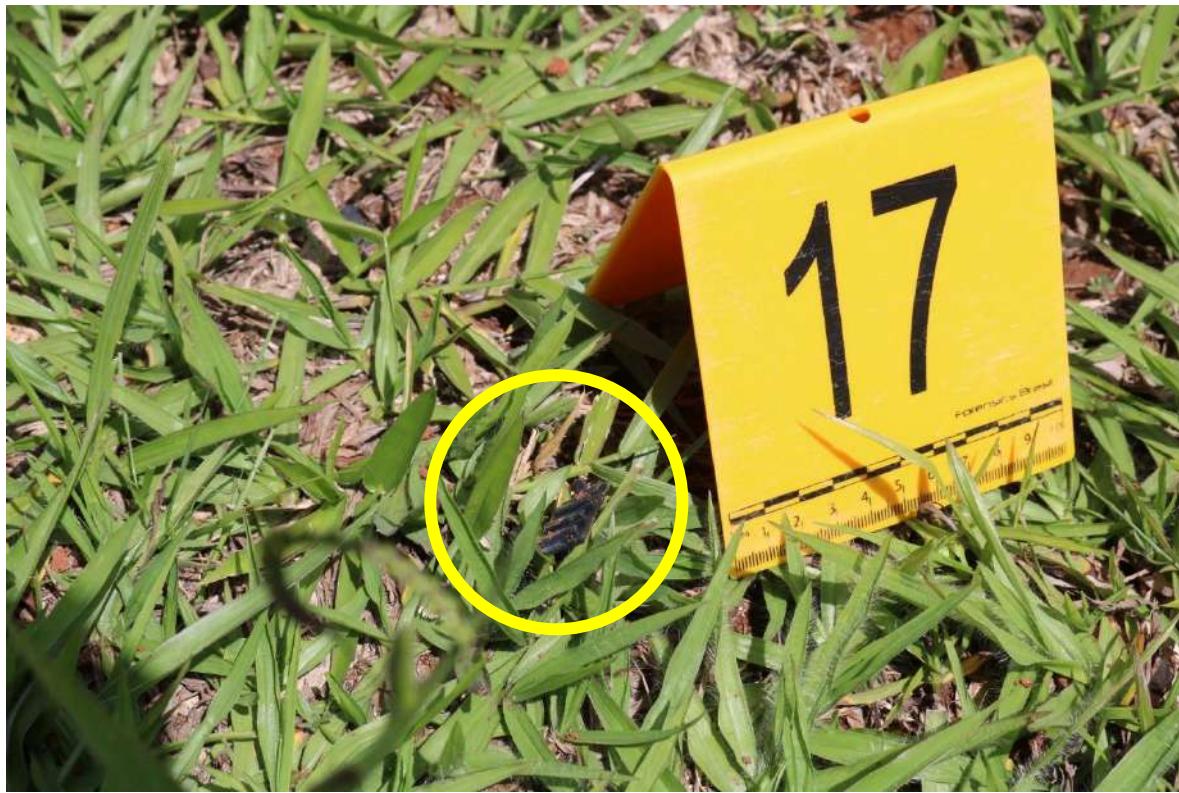
Fotografia 45 – Fragmentos de material plástico de cor preta, em destaque.

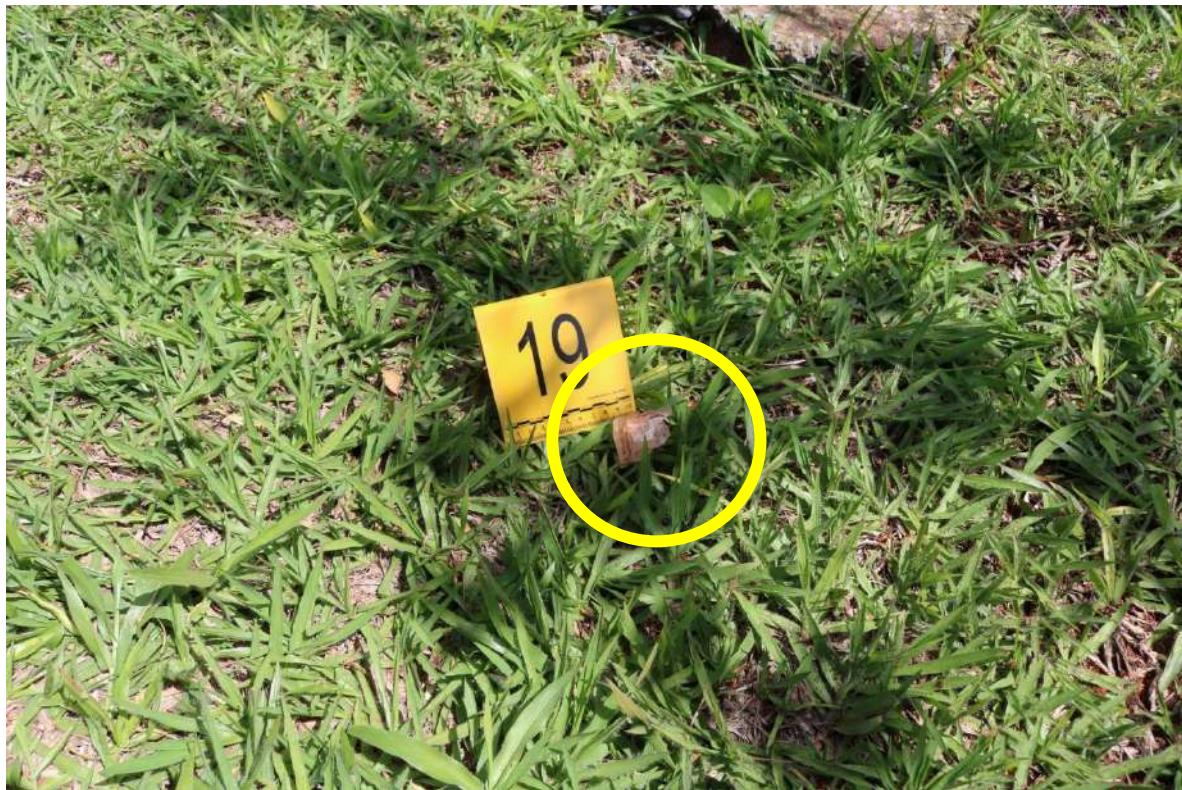
- k) fragmento de papel com inscrição “01”, recoberto por sujidades, fixado em fragmento de material plástico compatível com fita adesiva transparente (Fotografia 47 a 50 – placa 19);

Fotografia 47 – Fragmentos de papel com inscrição “01” fixado em fragmento fita adesiva transparente, em destaque.

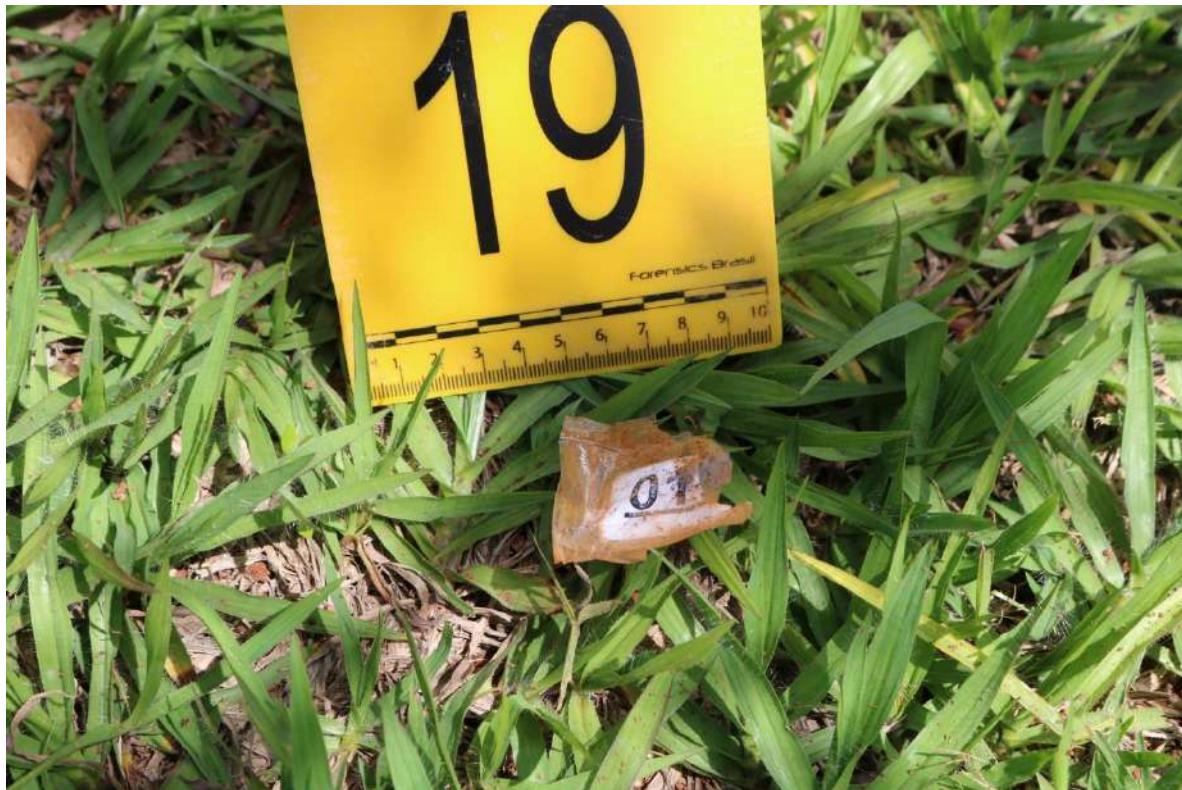
Fotografia 49 – Fragmentos de papel com inscrição “01” fixado em fragmento fita adesiva transparente.

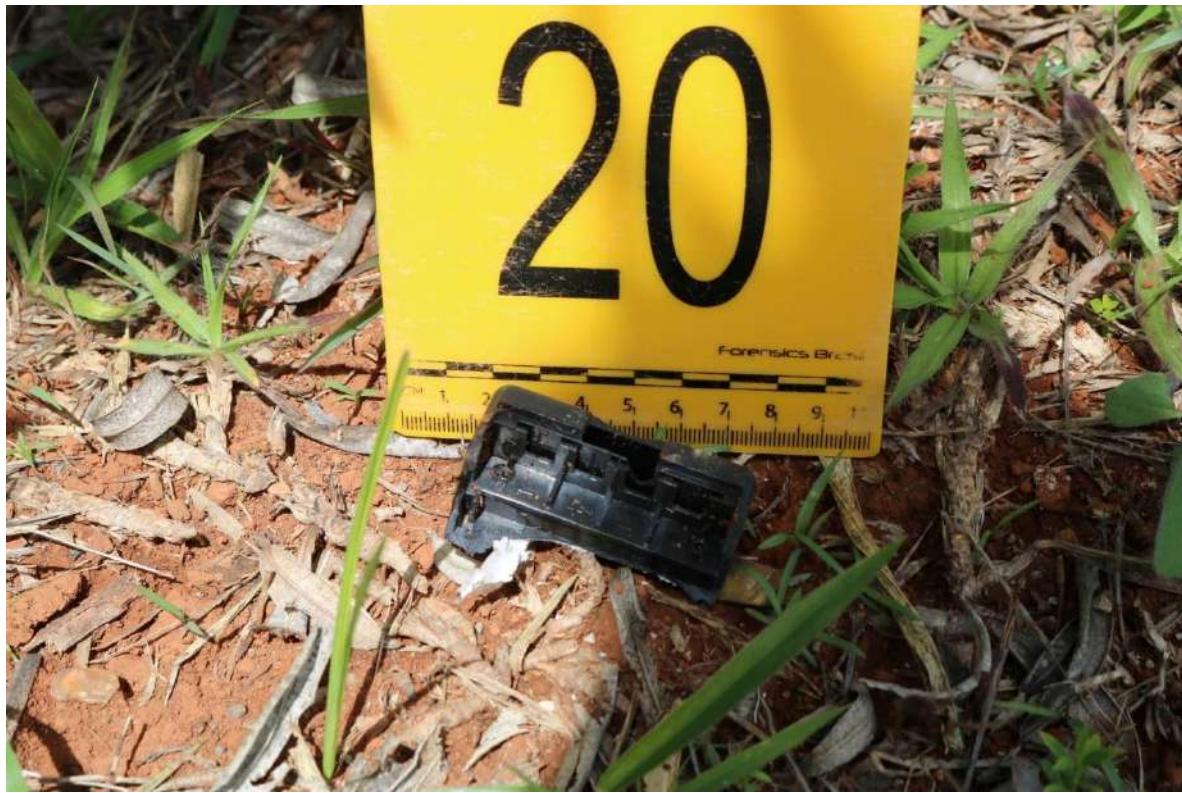
- l) fragmento de material plástico rígido de cor preta, compatível com compartimento de pilhas de equipamentos eletro/eletrônicos (Fotografias 51 a 55 – placa 20);

Fotografia 53 – Fragmento de material plástico de cor preta compatível com compartimento de pilhas.

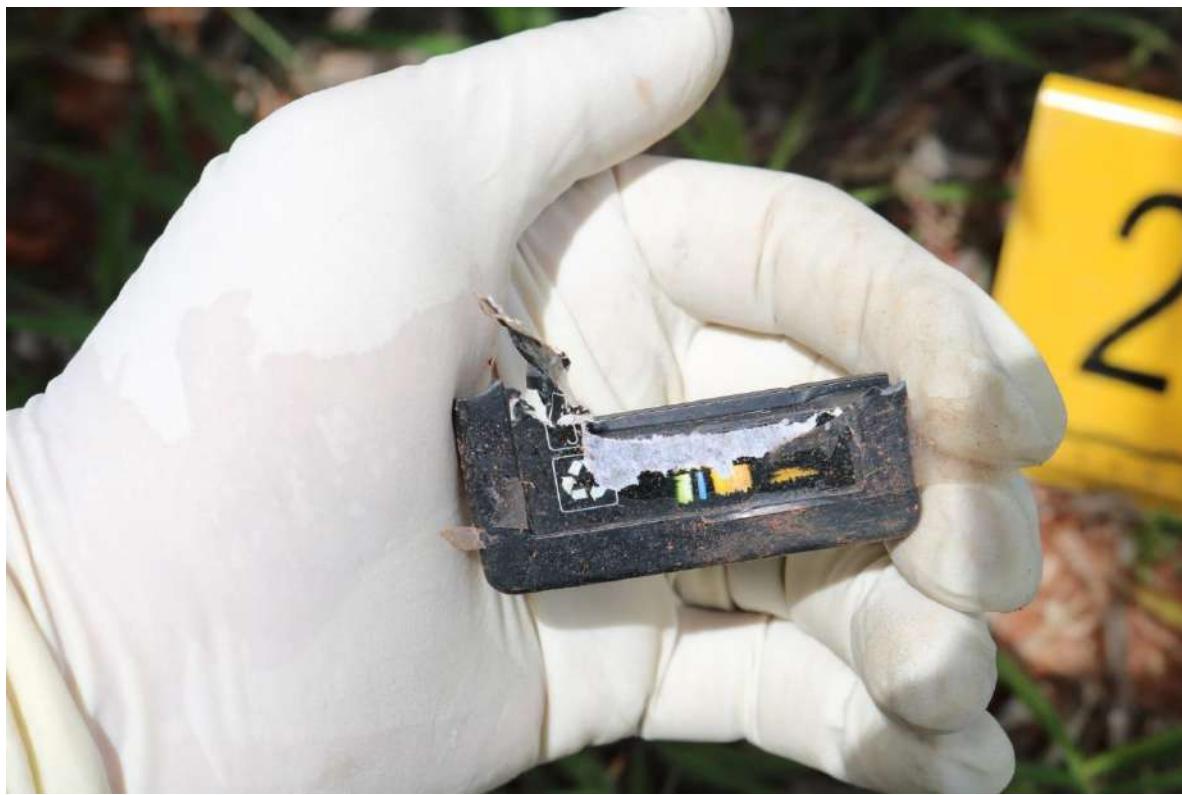
Fotografia 55 – Fragmento de material plástico de cor preta compatível com compartimento de pilhas.

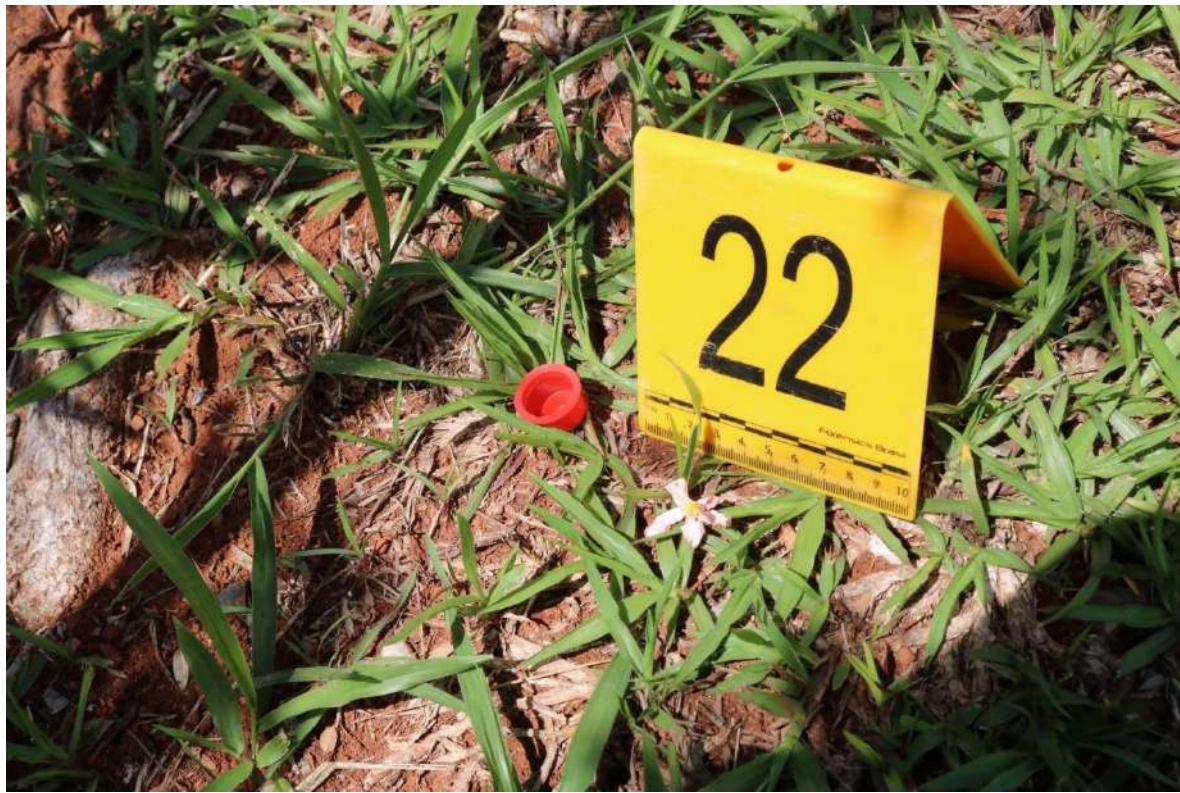
- m) tampa plástica, de cor vermelha, compatível com àquelas utilizadas para vedação do canhão disruptor empregado pelo Esquadrão de Bombas (Fotografias 56 a 58 – placa 22).

Fotografia 57 – Tampa plástica de cor vermelha, em detalhe.

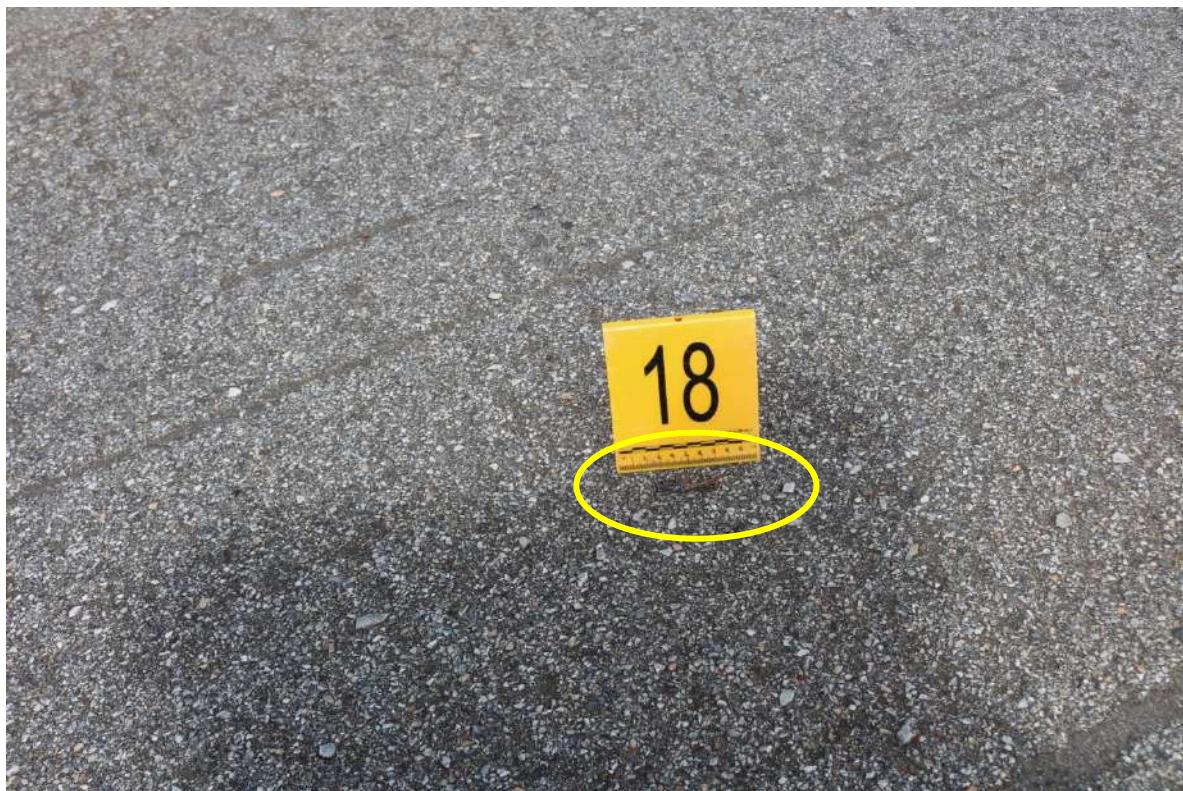
- n) fragmento de material plástico rígido de cor preta, recoberto por sujidades e pequeno espargimento de substância pastosa de coloração branca (Fotografias 59 a 63 – placa 18);
- o) fragmento de material plástico, típico de saída elétrica de componentes eletro/eletrônicos (Fotografias 37; 59 e 60; 64 a 68 – placa 13).

Fotografia 61 – Fragmento de material plástico, em destaque.

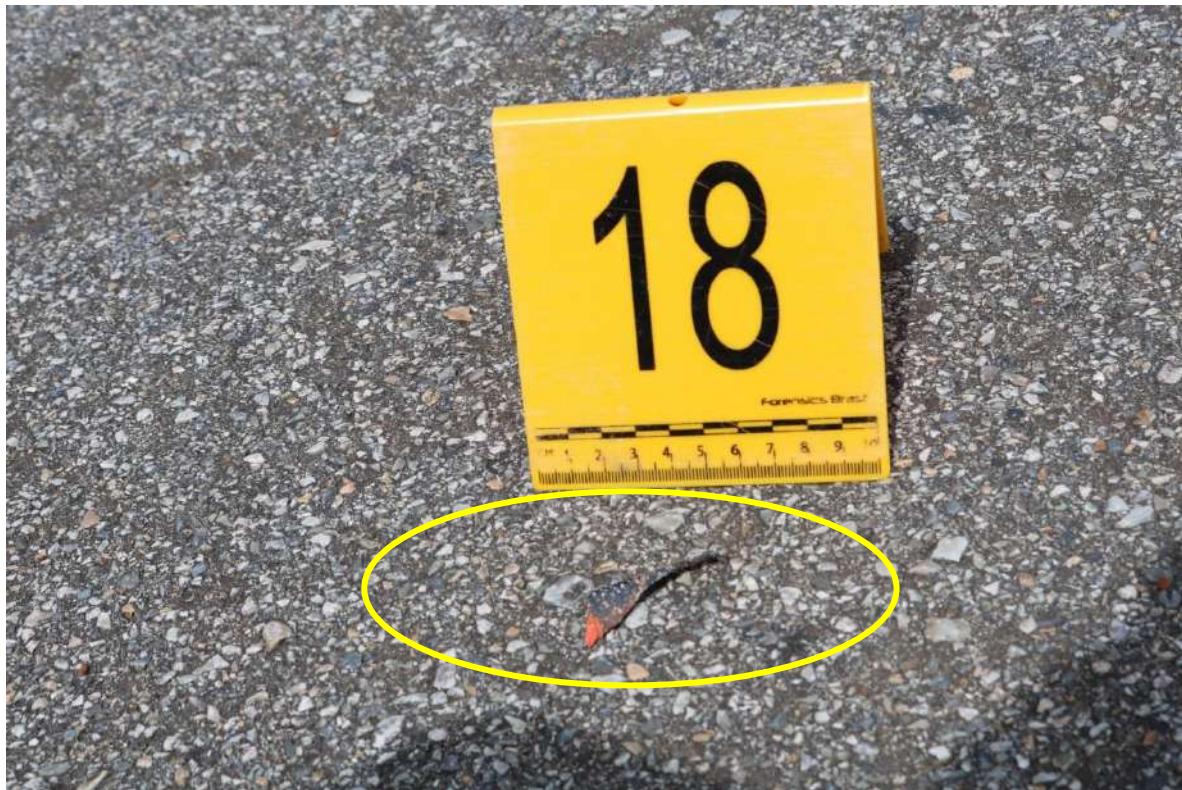
Fotografia 63 – Fragmento de material plástico, em destaque.

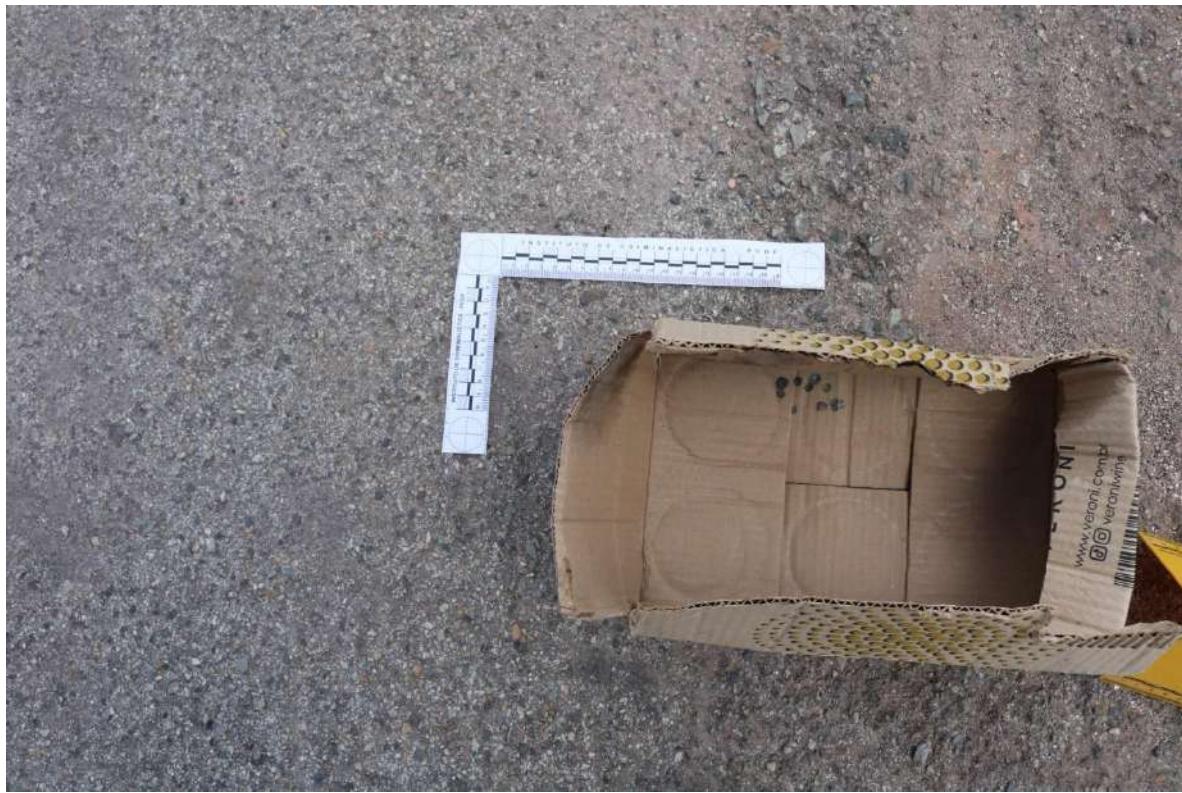
parte interna. Além disso, apresentava resquícios de plástico comburido, gotejado, compatível com revestimento plástico de estopim quando comburido (Fotografias 73 a 80 – placa 5);

Fotografia 75 – Interior da caixa de papelão.

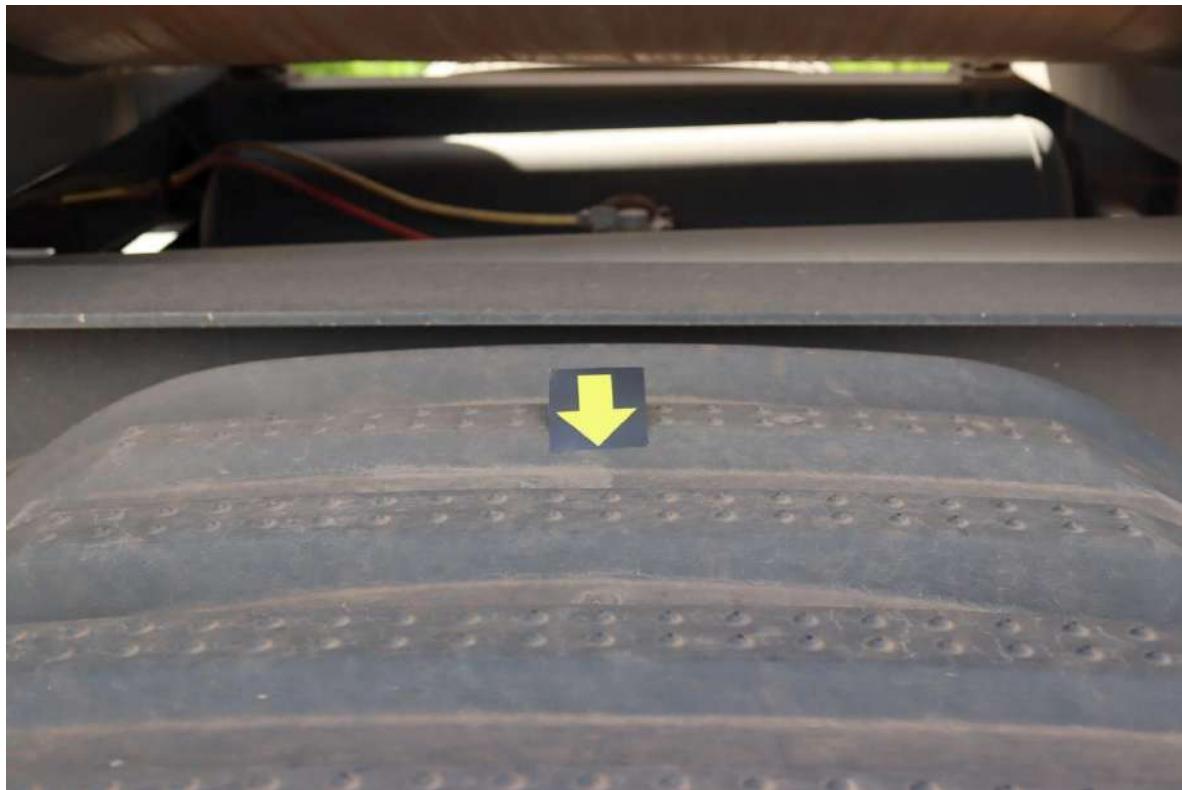
Fotografia 103 – Veículo examinado no Local 2. Seta indica região apontada pelo motorista da localização da caixa com artefato.

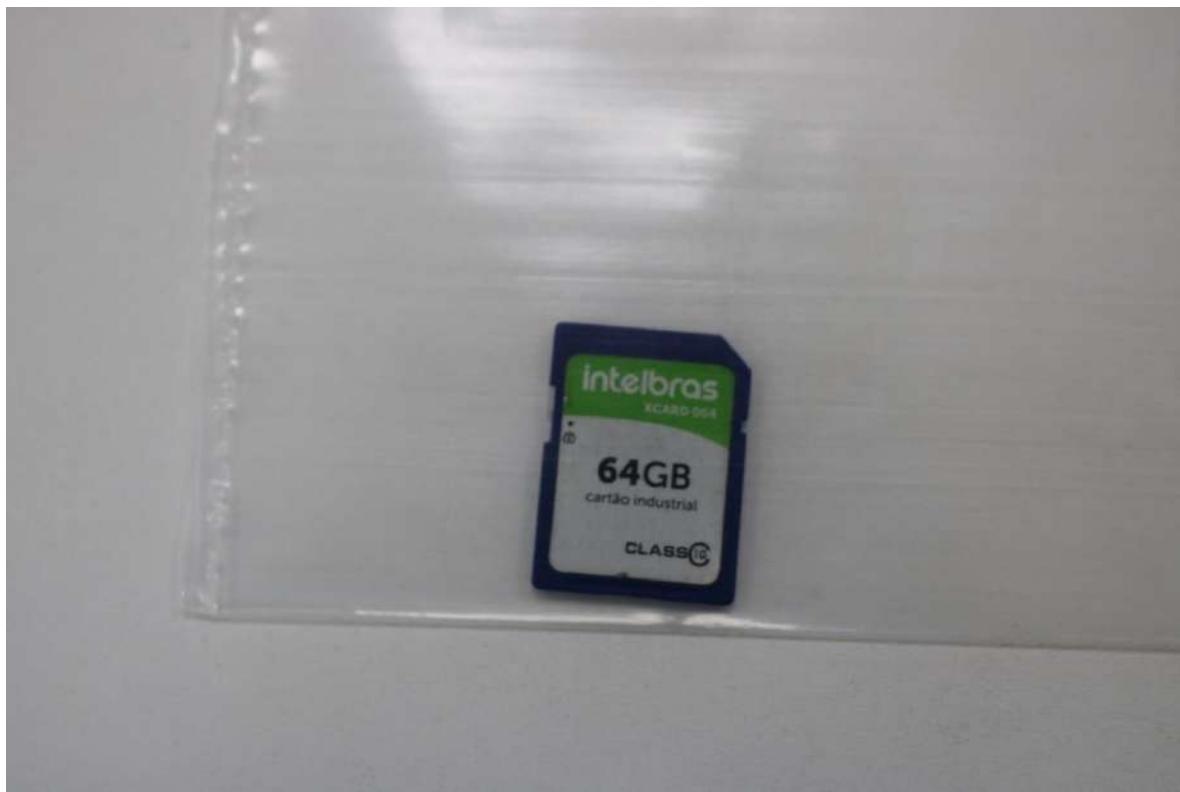
No habitáculo havia a central de CFTV de onde foi coletado um cartão de memória padrão microSD, marca “Intelbrás”, modelo XCARD 064, número de série MDM5102077, com capacidade nominal de 64 Gbytes, e encaminhado para a Seção de Perícias de Informática (SPI) deste Instituto de Criminalística, para recuperação das possíveis imagens referentes ao ocorrido (Fotografias 99, 104 e 105).

Fotografia 105 – Em detalhe, cartão de memória do sistema CFTV.

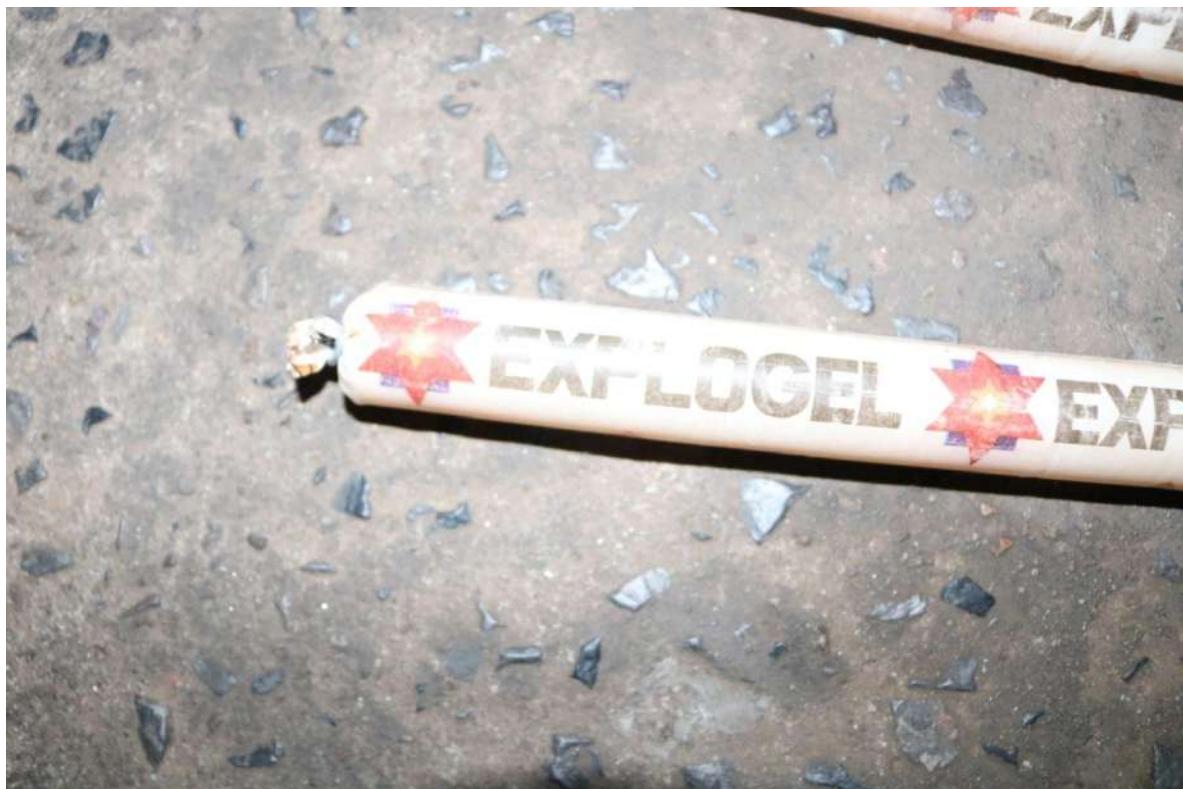
Fotografia 122 – Detalhe de emulsão explosiva encontrada no interior do veículo examinado no Local 3.

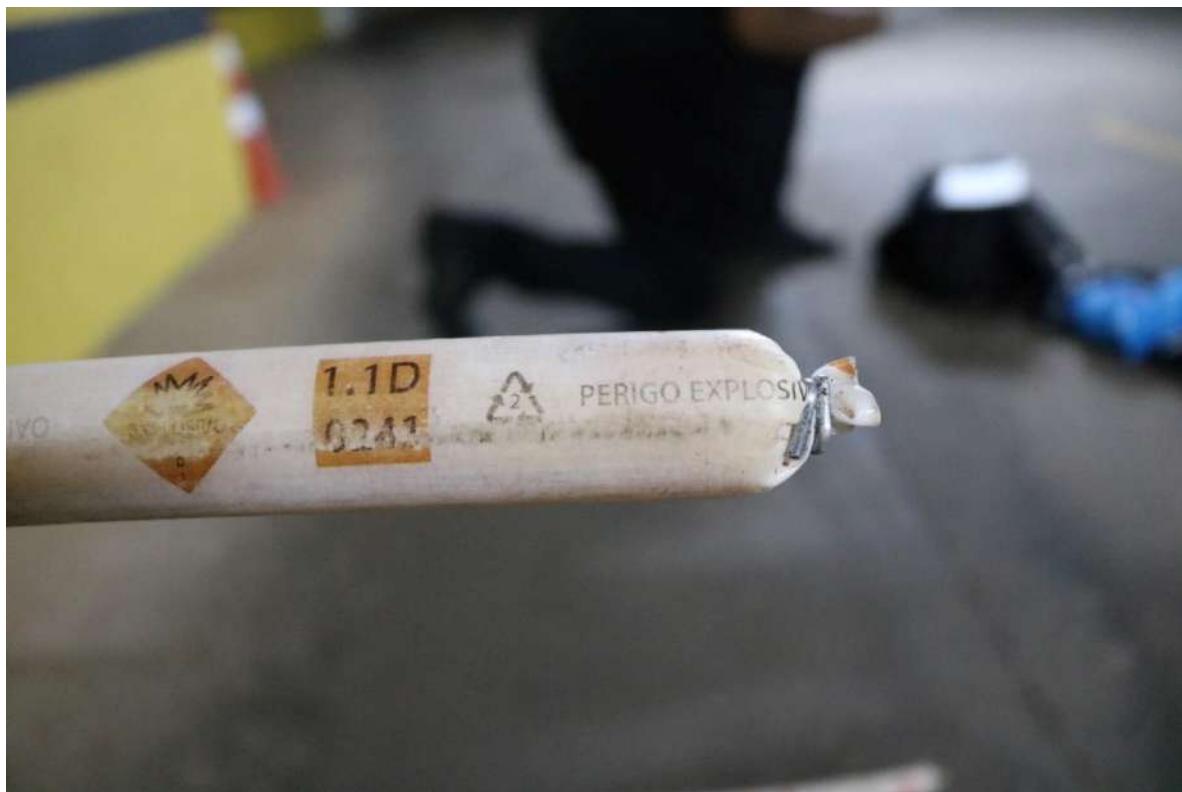
Fotografia 123 – Detalhe de emulsão explosiva encontrada no interior do veículo examinado no Local 3.

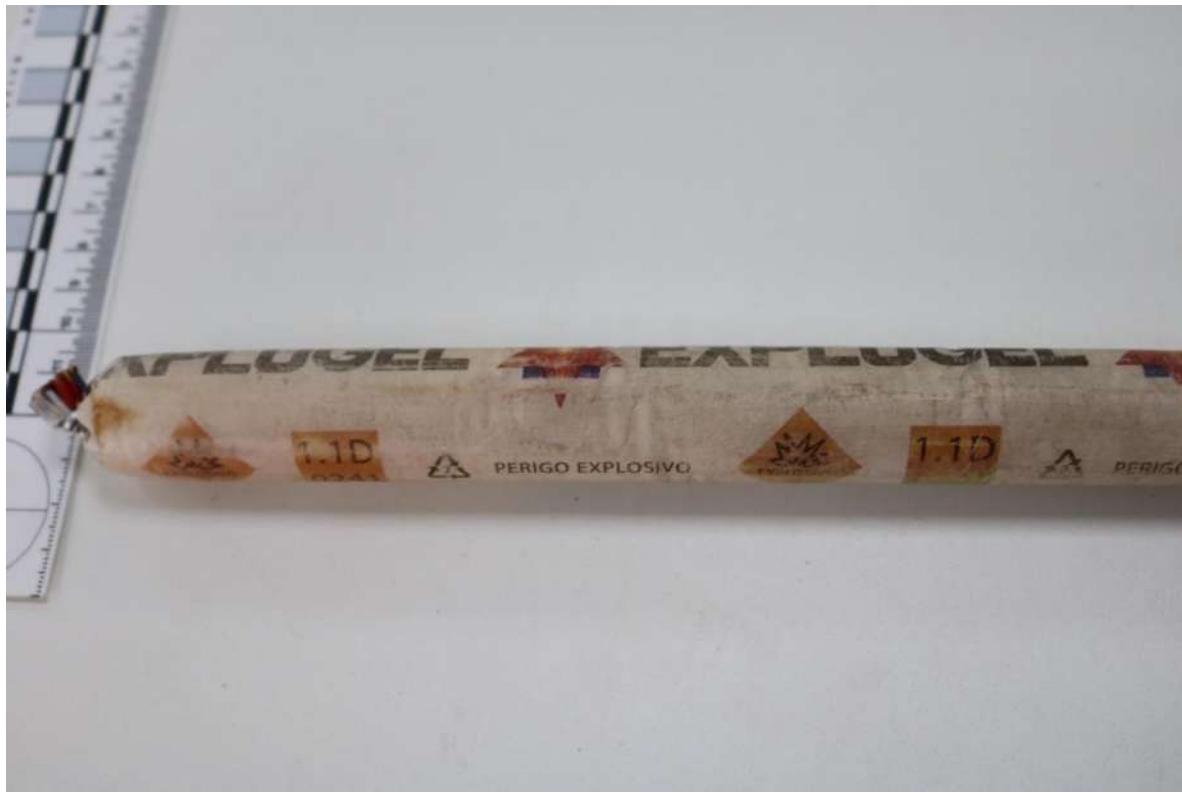
Fotografia 127 – Inscritos na emulsão explosiva encontrada no interior do veículo examinado no Local 3.
