PIMENTA DE AVILA CONSULTORIA LTDA	AUDITORIA TÉCNICA DE SEGURANÇA – FASE V	
TÍTULO COMPLEXO PARAPEBA – MINA CÓRREGO DO FEIJÃO BARRAGEM I RELATÓRIO DE INSPEÇÃO DE SEGURANÇA REGULAR/2014 LAUDO TÉCNICO DE SEGURANÇA DE BARRAGEM / 2014		Nº VALE	PÁGINA 2/49
		Nº PIMENTA DE ÁVILA RD-375-RL-37368-00	REV. -

1.0 INTRODUÇÃO

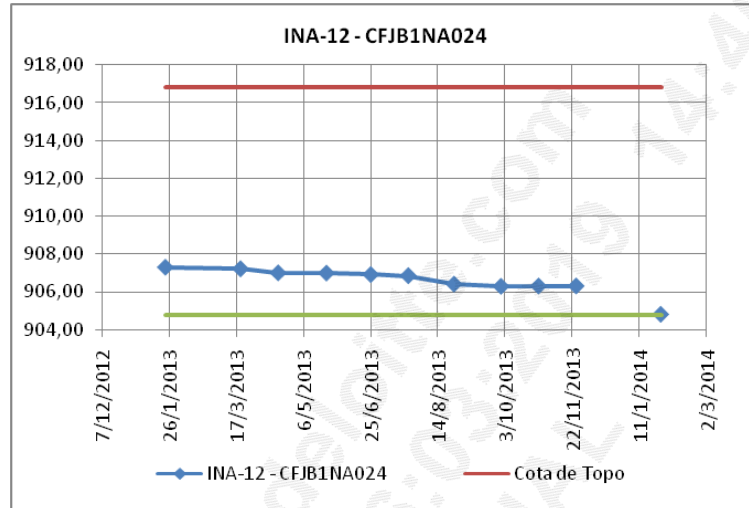
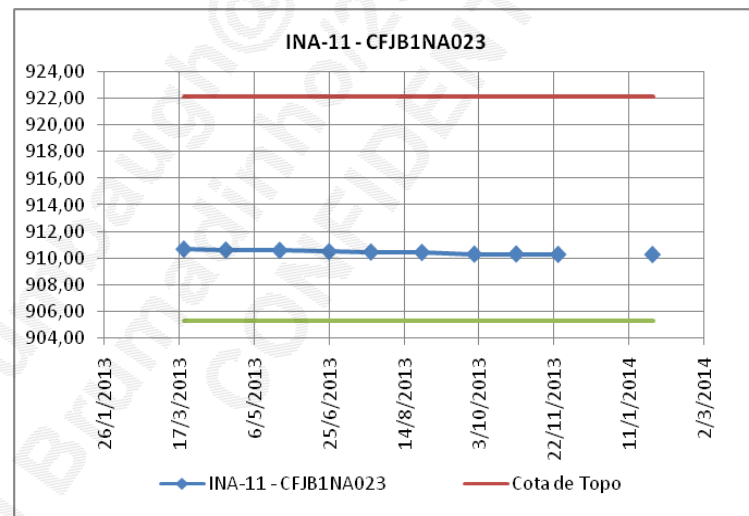
Análise Instrumentação – Barragem I – Seção 0

1. Os instrumentos INA-24(CFJB1NA031) e PZ-26 (CFJB1PZ072), instalados no 9º alteamento, permaneceram secos durante todo o período monitorado;
2. Os instrumentos 10º alteamento já foram instalados.

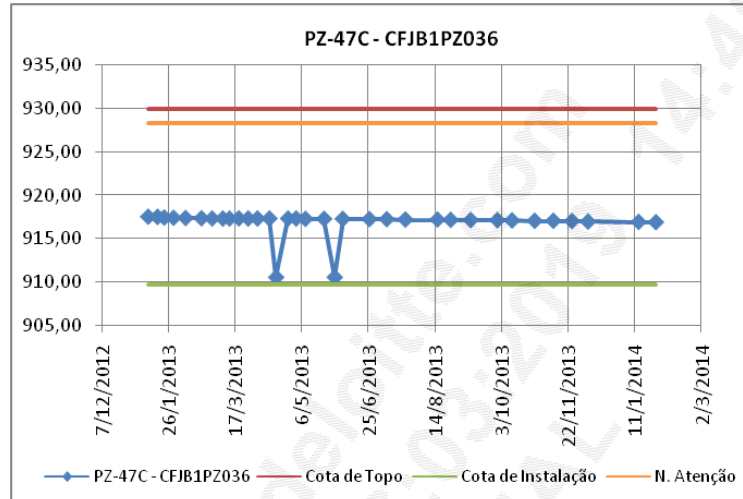
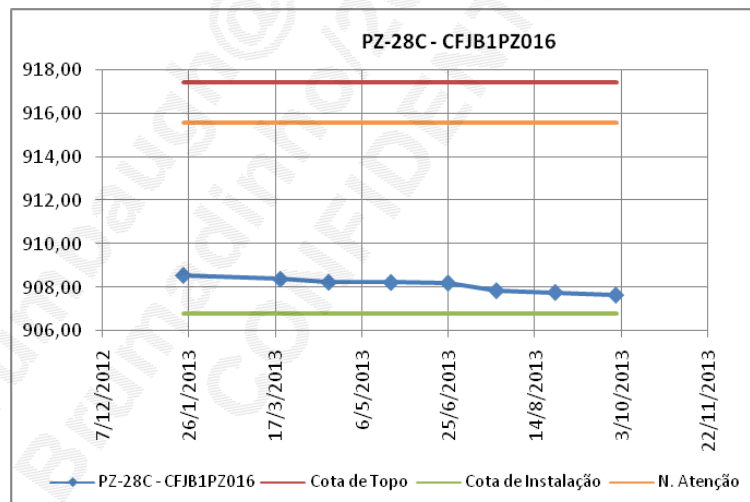
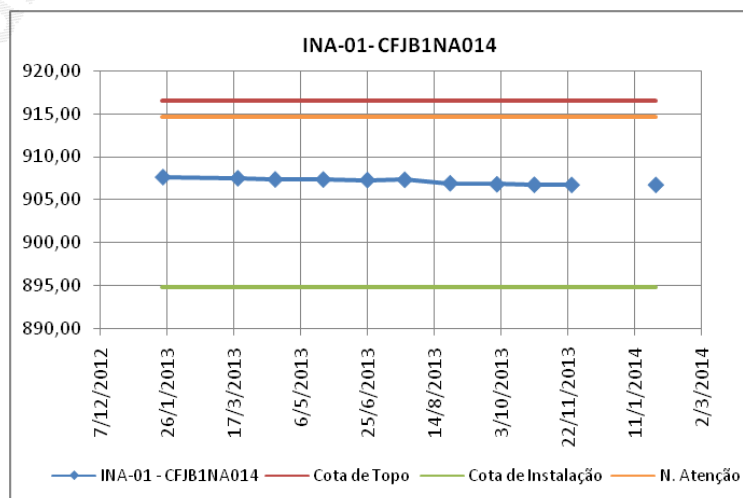
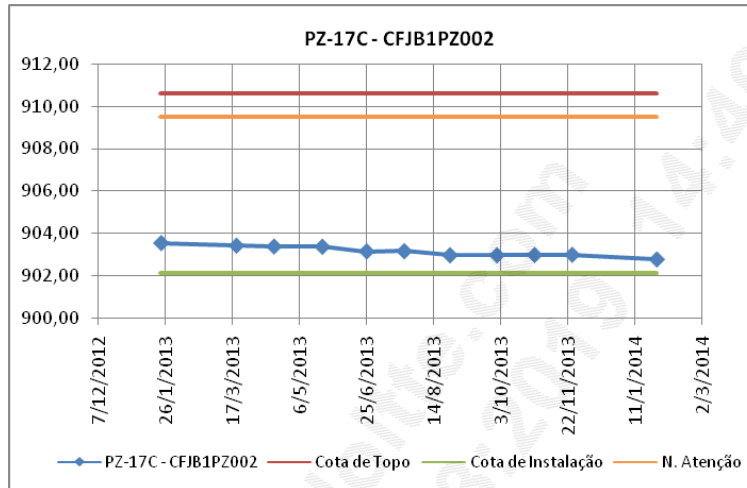
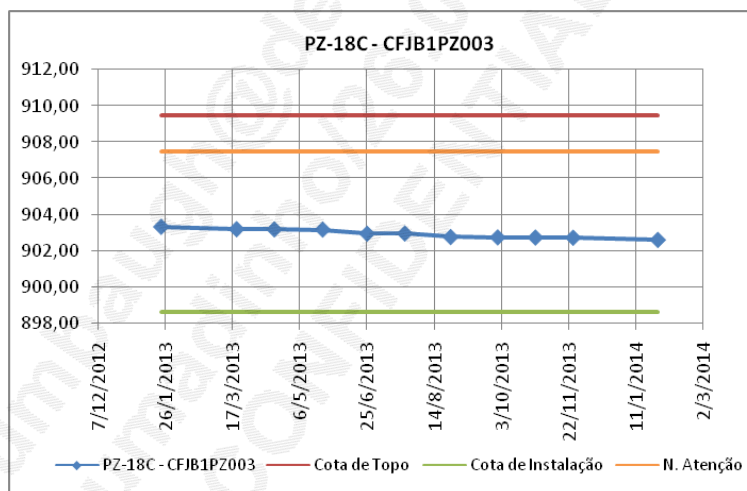
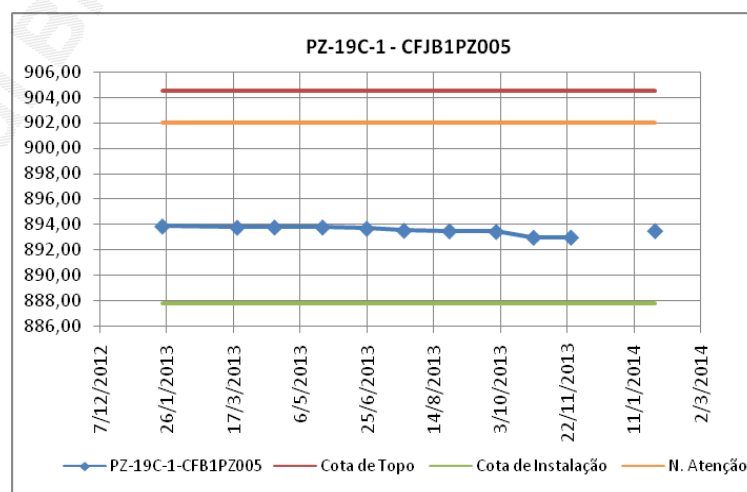
Análise Instrumentação – Barragem I – Seção 1

1. Os instrumentos INA-25 (CFJB1NA032), PZC-26 (CFJB1PZ072), PZ-52C (CFJB1PZ041), PZ-37C (CFJB1PZ025), PZM-2 (CFJB1PZ066) e PZF-1 (CFJB1PZ053) permaneceram secos durante todo o período monitorado;
2. Os instrumentos 10º alteamento já foram instalados.

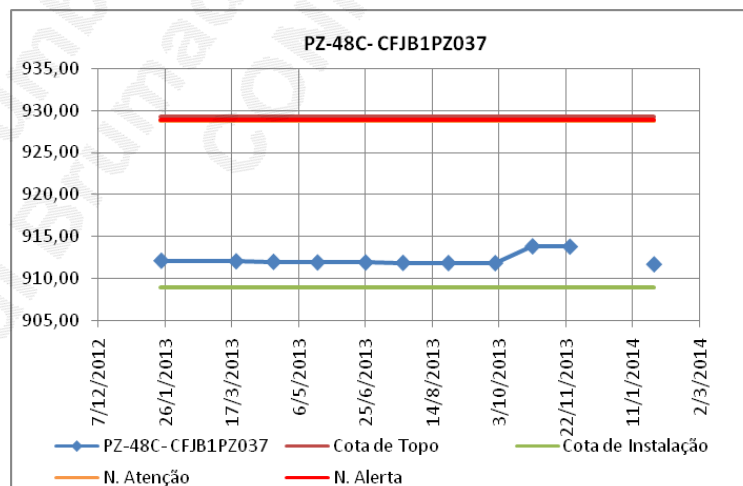
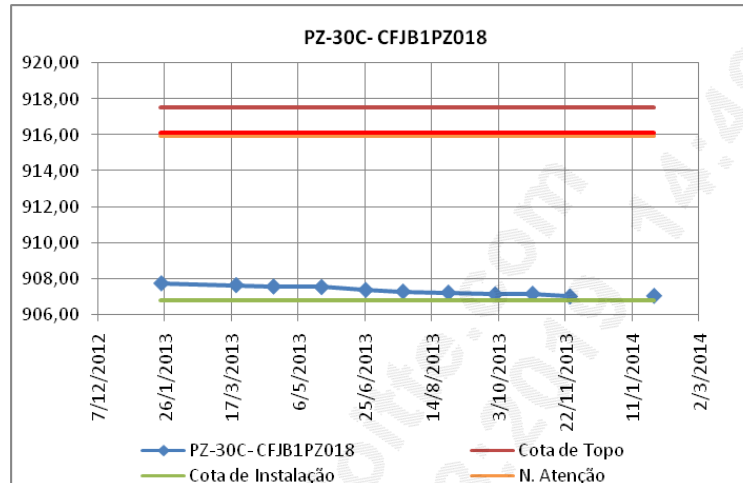
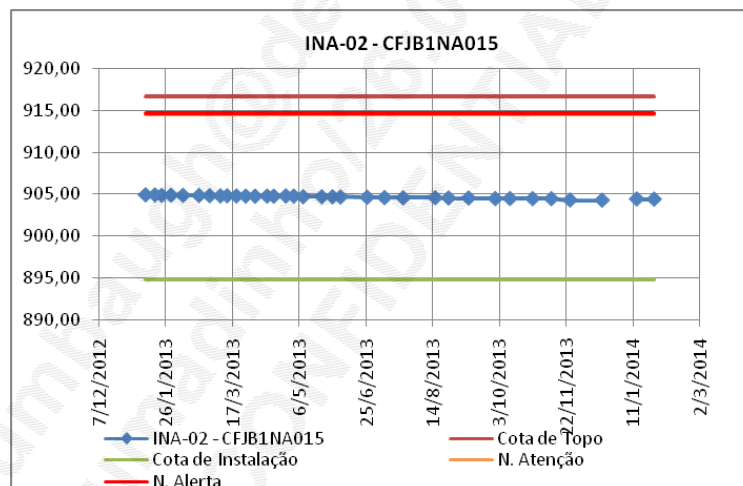
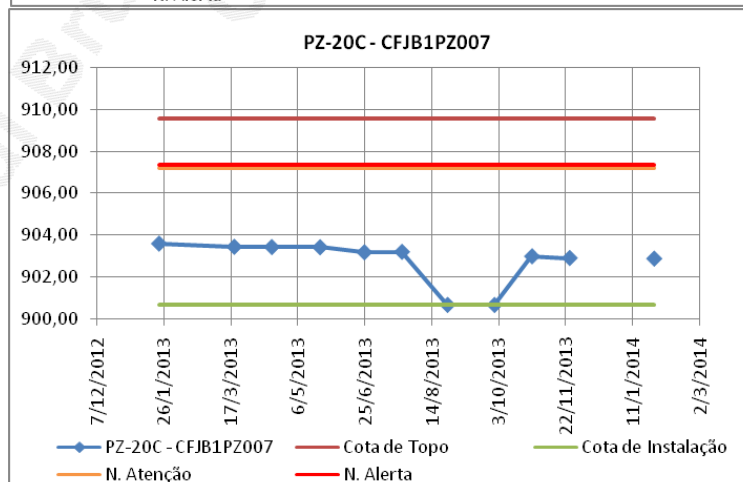
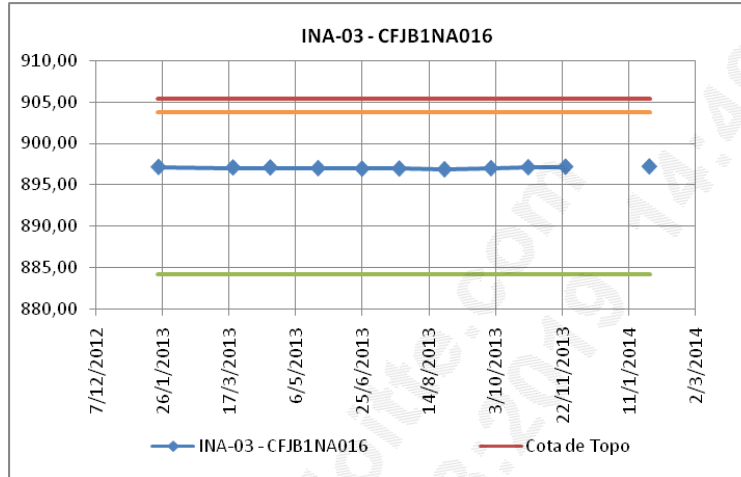
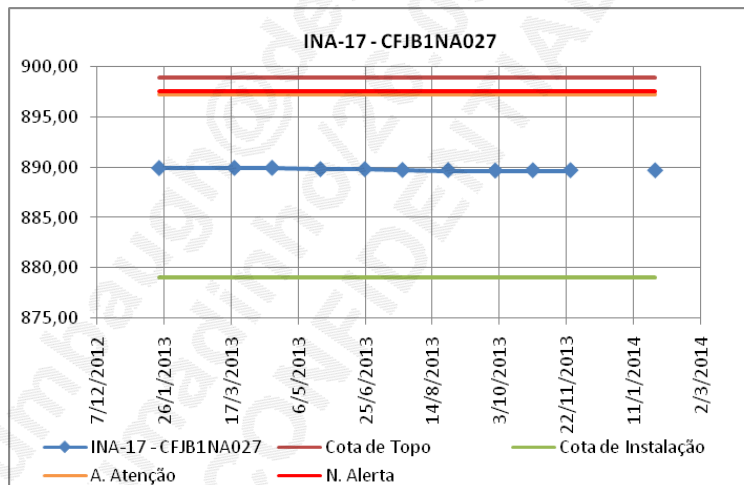
Análise Instrumentação – Barragem I – Seção 2

- Os instrumentos INA-26 (CFJB1NA033), PZC-27 (CFJB1PZ073), PZ-40C (CFJB1PZ028), PZ-39C (CFJB1PZ027), PZ-29C (CFJB1PZ017), INA-23 (CFJB1NA030), INA-22 (CFJB1NA029) e PZF-5 (CFJB1PZ059) permaneceram secos durante todo o período monitorado;
- Os instrumentos 10º alteamento já foram instalados.

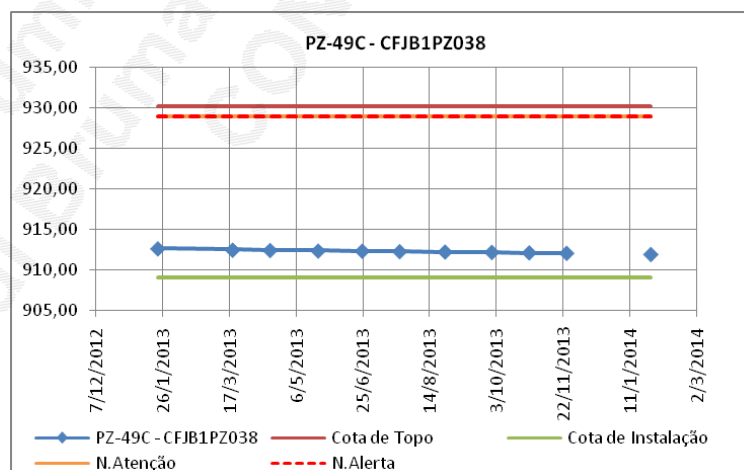
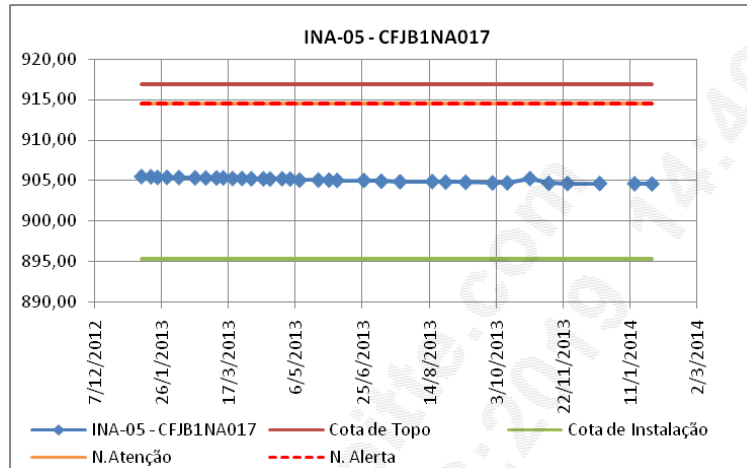
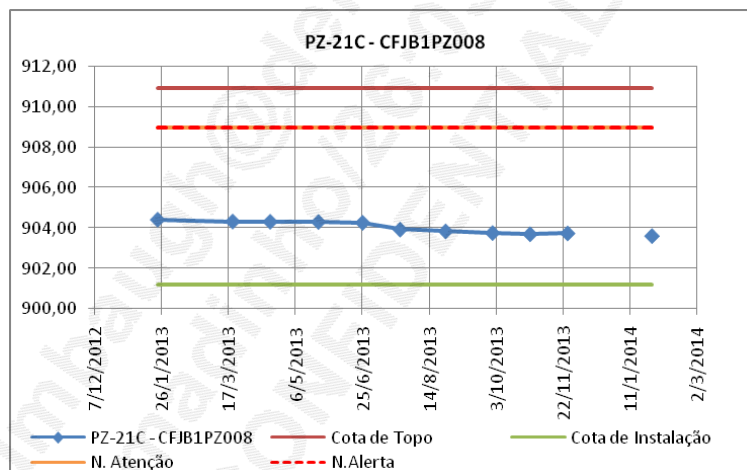
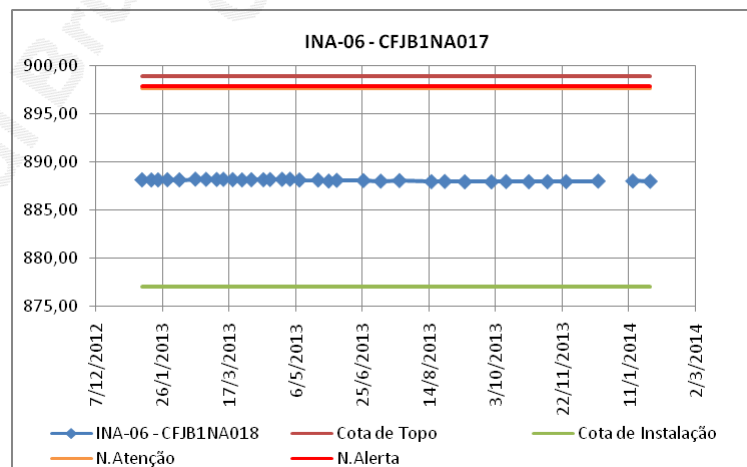
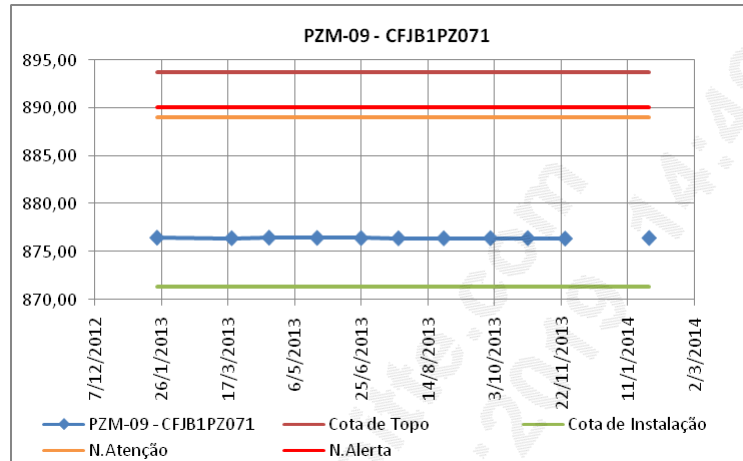
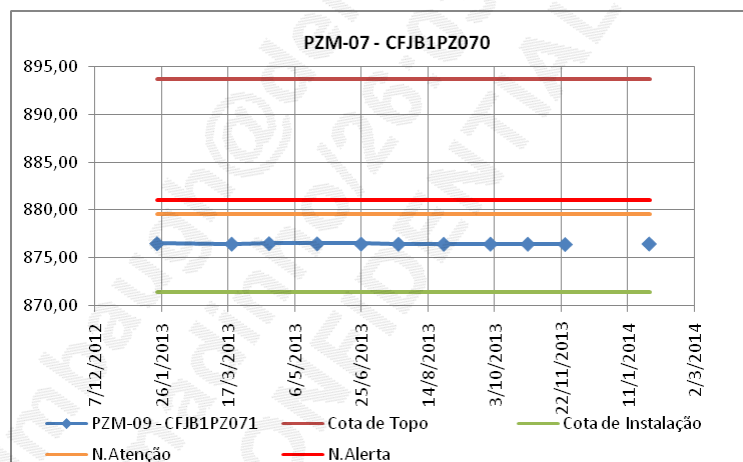
Análise Instrumentação – Barragem I – Seção 3

- Os instrumentos INA-27 (CFJB1NA031), PZC-28 (CFJB1PZ074), PZ-53C (CFJB1PZ042), PZ-42C (CFJB1PZ030), PZ-41C (CFJB1PZ029), PZ-32C (CFJB1PZ020), PZM-10 (CFJB1PZ061) e PZM-06 (CFJB1PZ060) permaneceram secos durante todo o período monitorado;
- Os instrumentos 10º alteamento já foram instalados.

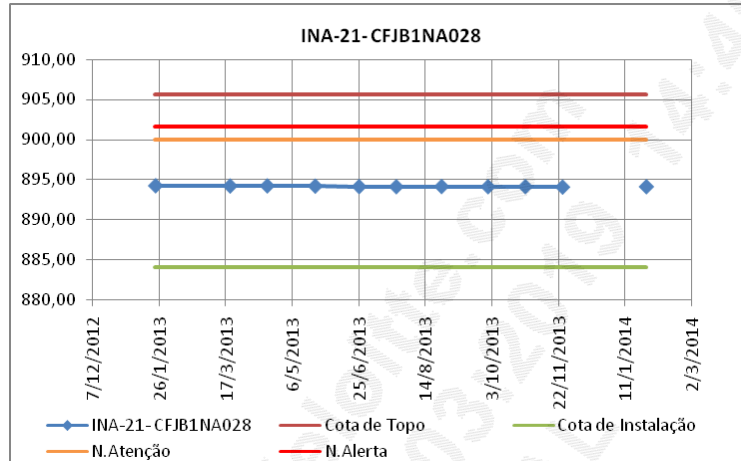
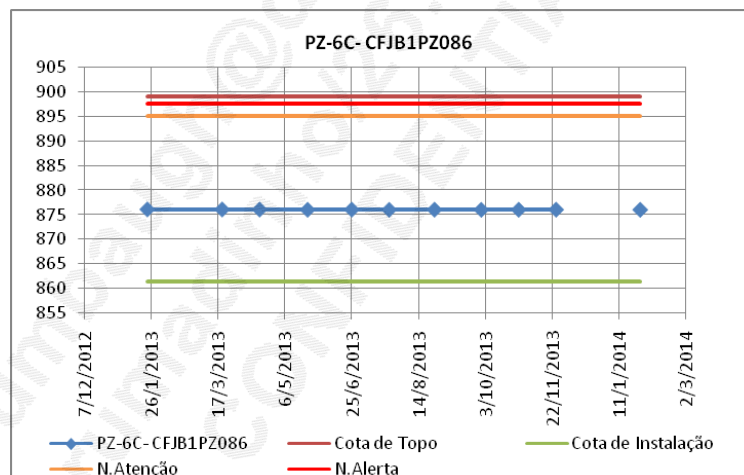
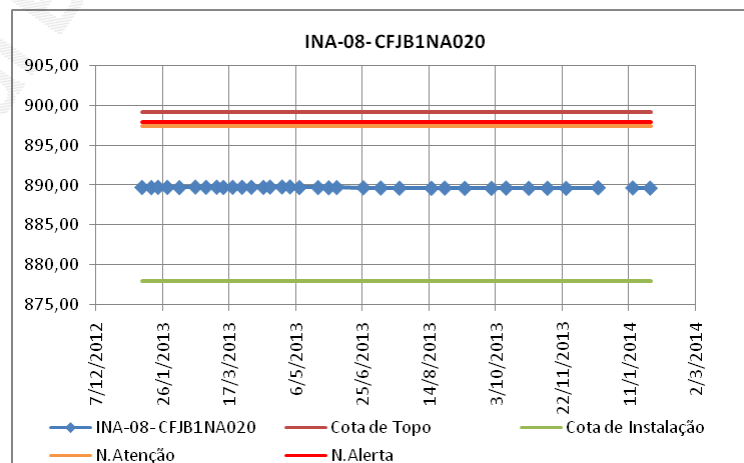
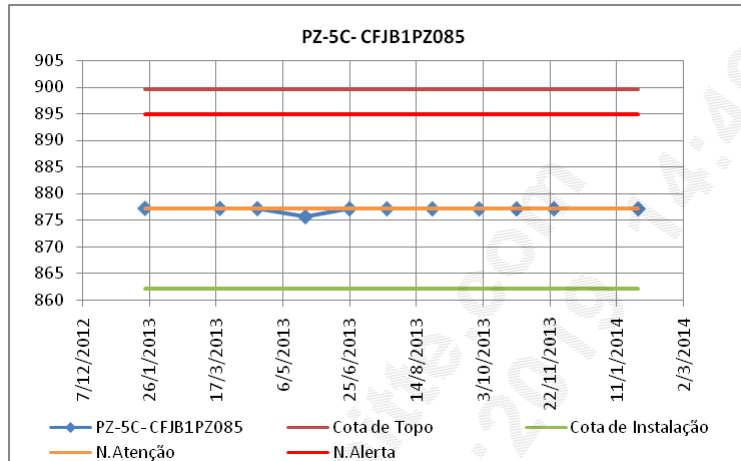
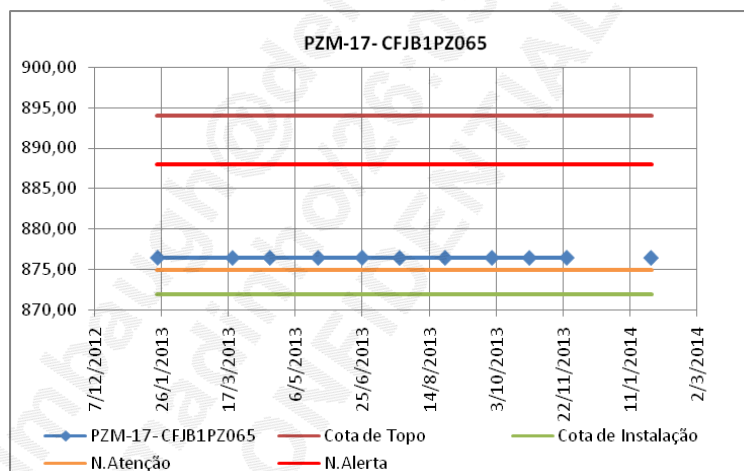
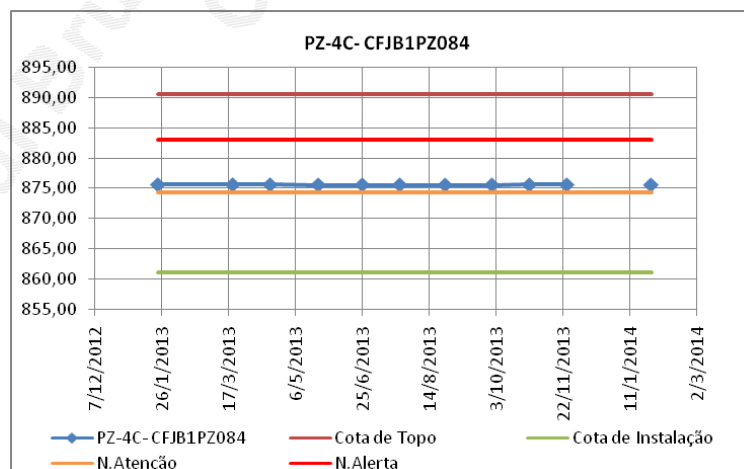
Análise Instrumentação – Barragem I – Seção 4

- Os instrumentos INA-28 (CFJB1NA035), PZC-30 (CFJB1PZ076), PZ-43C (CFJB1PZ031), PZ-33C (CFJB1PZ021) e PZM-14 (CFJB1PZ062) permaneceram secos durante todo o período monitorado;
- Os instrumentos 10º alteamento já foram instalados.

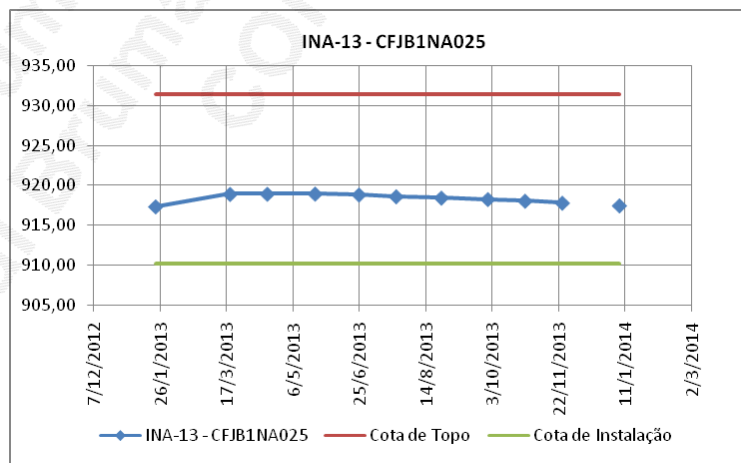
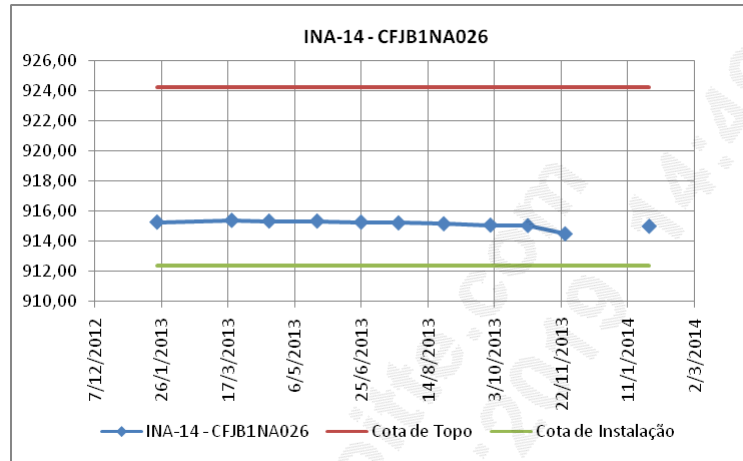
Análise Instrumentação – Barragem I – Seção 6

1. Os instrumentos INA-30 (CFJB1NA037) e PZC-32 (CFJB1PZ078) permaneceram secos durante todo o período monitorado;
2. Os instrumentos 10º alteamento já foram instalados.
