CLASSIFICAÇÃO <b>RESTRITA</b>	<b>COMPLEXO PARAOPEBA MINA CÓRREGO DO FEIJÃO</b>	
AUDITORIA / 2016 COMUM / GERAL BARRAGEM B1 RELATÓRIO TÉCNICO DA AUDITORIA EXTRAORDINÁRIA RELATÓRIO DE INSPEÇÃO DE SEGURANÇA REGULAR			Nº VALE	PÁGINA <b>2/38</b>
			Nº GEOCONSULTORIA <b>VL55-RT05</b>	REV. <b>0</b>

Este relatório apresenta o resultado da Auditoria Extraordinária de Segurança de Barragem, da Barragem B1, mina Córrego do Feijão, de propriedade da VALE S.A., localizada no município de Brumadinho, MG. A locação da mina está mostrada no mapa do Anexo II.

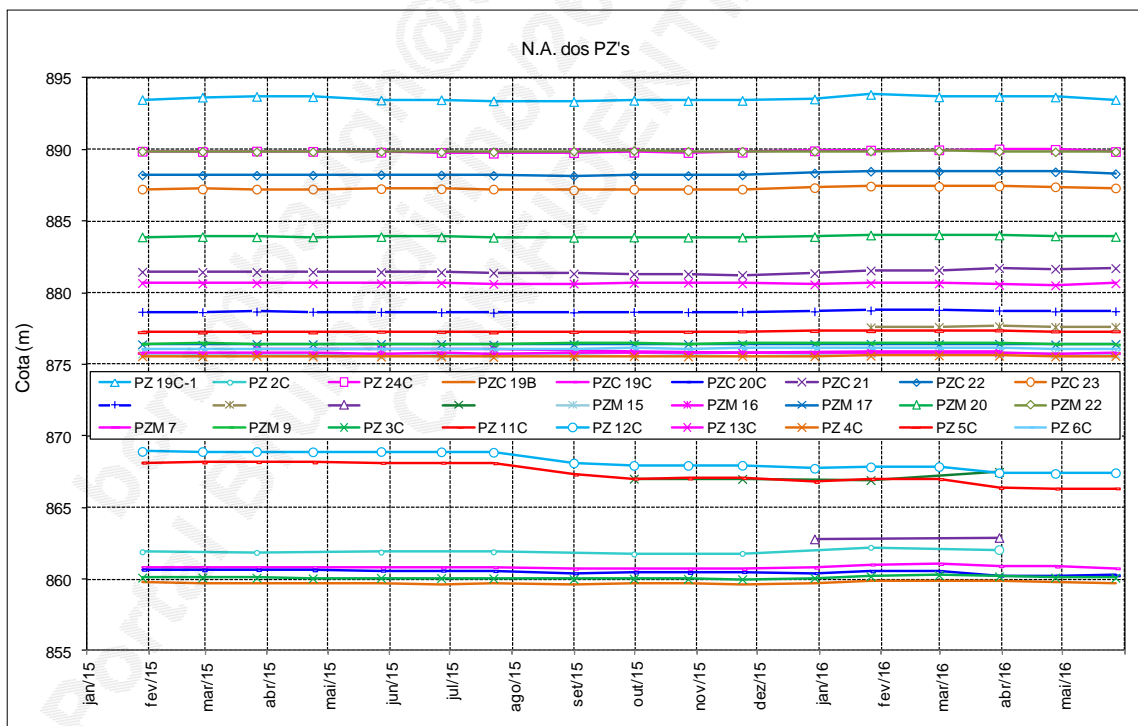
Figura 4 - Medições dos piezômetros - Barragem B1

De modo geral os piezômetros mostram comportamento quase constante, que poderia ser explicado pela manutenção continuada da largura da praia e, com isto, o espelho d'água fica praticamente estático, com pequena oscilação em tempos de chuva e de seca. Os gráficos seguintes ilustram o comportamento comentado.

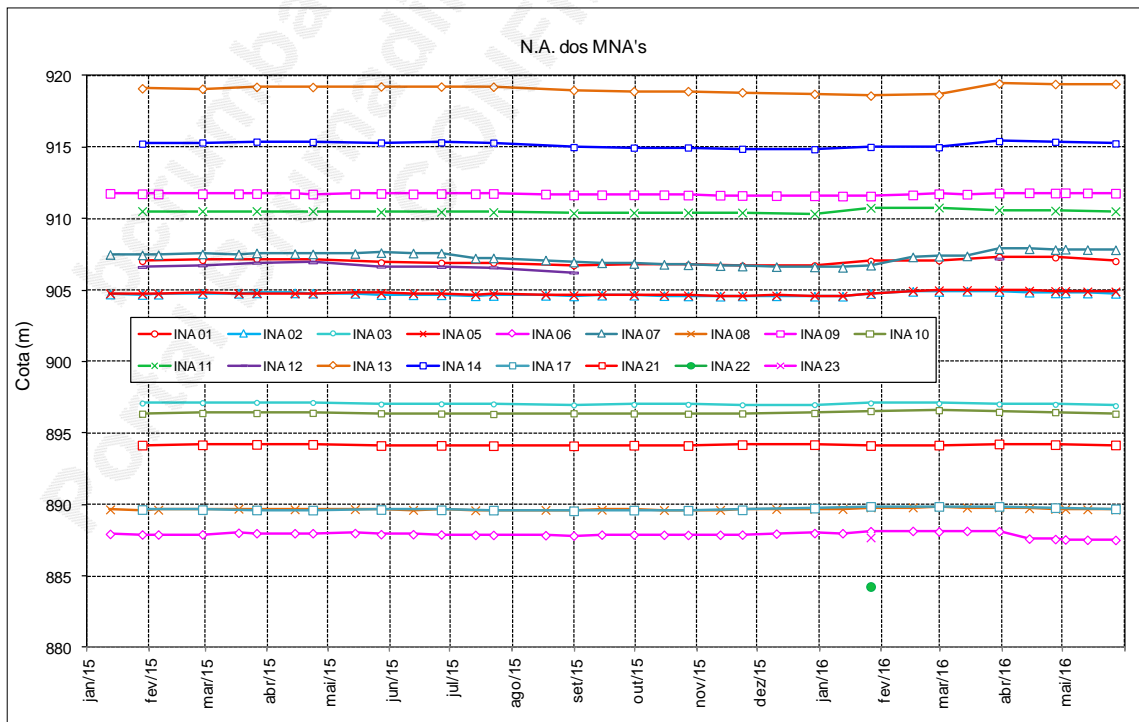
Figura 6 - Medições dos Indicadores de Nível d'Água (INA's) - Barragem B1

Como o período de observação abrange parte daquele considerado na auditoria passada, subentende-se que o comportamento da linha freática, no maciço ou na fundação, não sofreram variações que pudessem modificar as conclusões acerca da condição de segurança da barragem.

Deve-se ressaltar a necessidade de se dispor de todos os dados da instrumentação instalada na barragem, incluindo-se os demais instrumentos, para se ter uma real avaliação do comportamento da mesma.

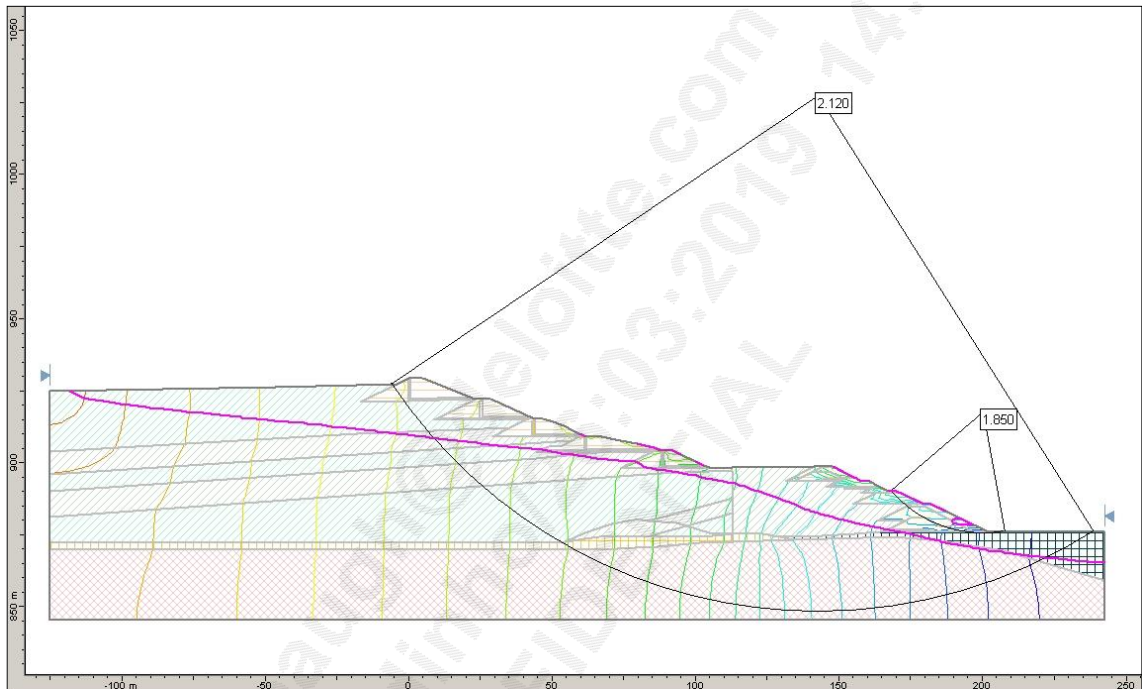
Figura 7 - Análise de estabilidade da seção 2: cota 930 m, ruptura global e local, com praia

de segurança de 1,65. Outra análise, considerando ainda redução da resistência, por exemplo, por deficiência da compactação, e com a pior hipótese de posição da linha freática, o fator de segurança ficou pouco abaixo de 1,5.

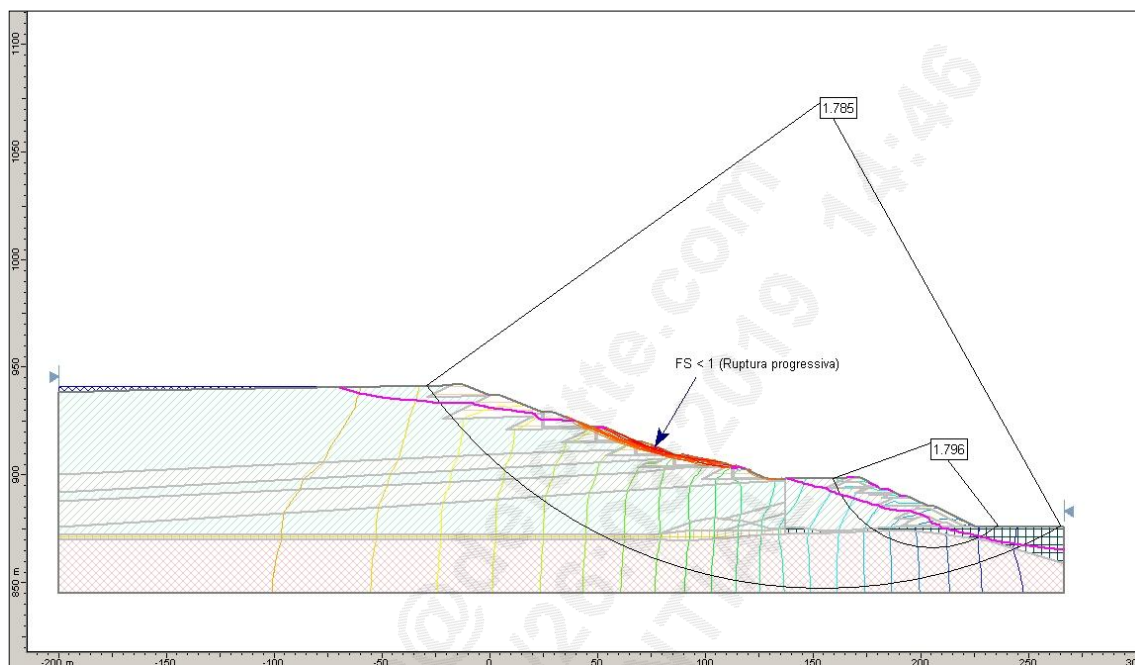
Figura 9 - Análise de estabilidade da seção 2: cota 942 m, ruptura global e local, com redução da praia para largura de 50 m

Assim, em condições drenadas, mantida a largura da praia, a condição de segurança da barragem é satisfatória.

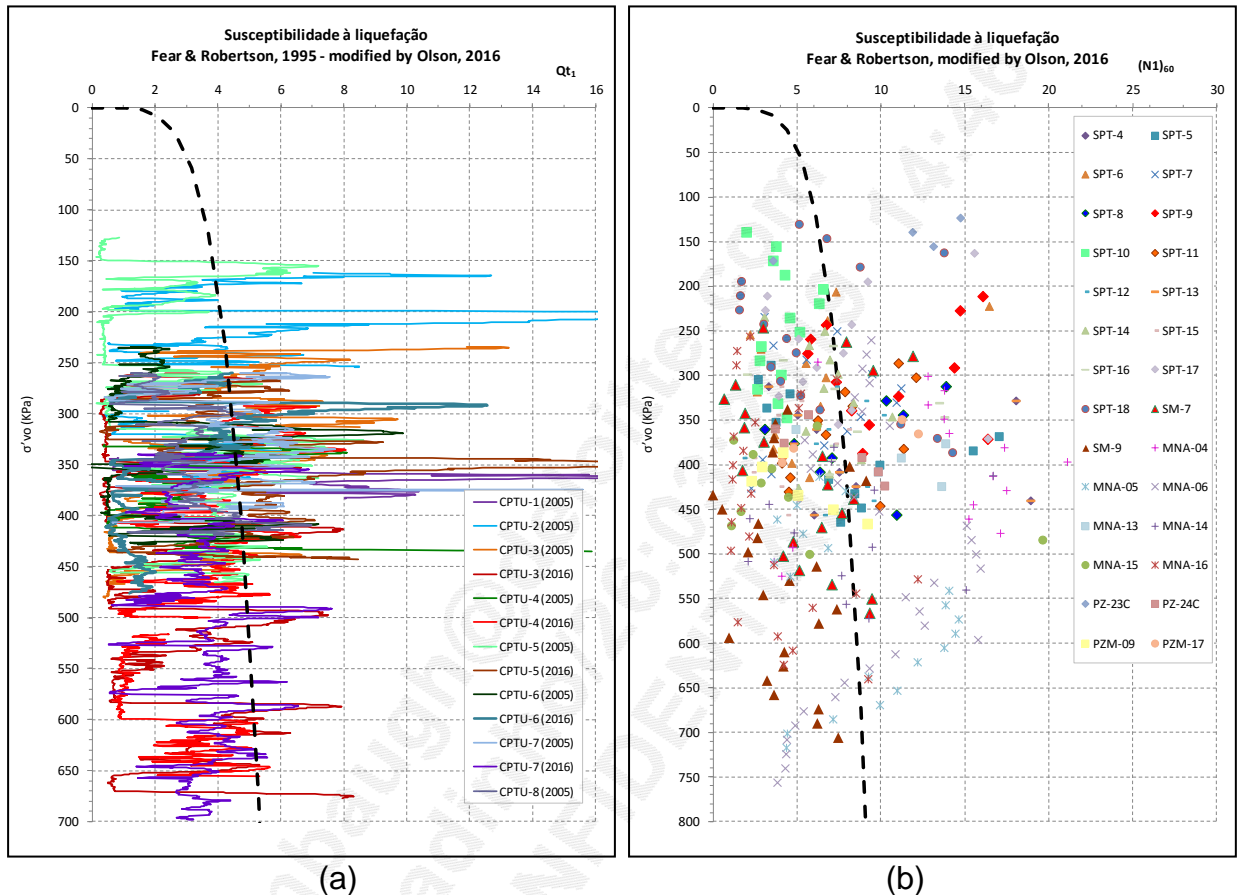
Figura 12 – Suscetibilidade dos rejeitos. Ensaios CPTU (a) e SPT (b).

Para os ensaios de campo disponíveis na barragem (CPTU e SPT), obtêm os resultados de suscetibilidade ao comportamento não drenado apresentado na figura 12.

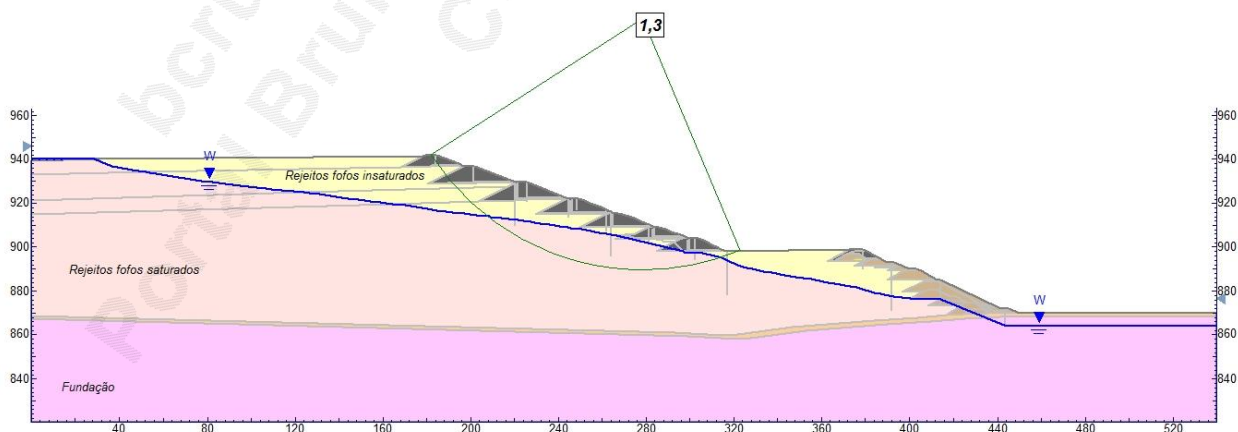
Figura 15 – Resultado da análise de estabilidade

A figura 15 apresenta o resultado da análise de estabilidade para a barragem B1.

Conforme definido por Olson (2001), se o fator de segurança resultante for superior a 1,3, para valores de resistência não drenada de pico, o resultado é considerado adequado, sem a possibilidade de haver gatilhos que provoquem carregamentos não drenados.
