RESTRITO	AUDITORIA TÉCNICA DE SEGURANÇA 2017 - FASE VI A	
AUDITORIA TÉCNICA DE SEGURANÇA 2017 – FASE VI A COMPLEXO PARAPEBA - MINA CORREGO DO FEIJÃO BARRAGEM I RELATÓRIO DE INSPEÇÃO DE SEGURANÇA REGULAR LAUDO TÉCNICO DE SEGURANÇA DE BARRAGEM			Nº VALE	PÁGINA
			Nº CONTRATADA	REV.
			-	2/75
			VALE.AT-LT-PFE-107-01.17	0

1.0 INTRODUÇÃO

De modo a atender ao disposto na Deliberação Normativa COPAM n.º 87, de 17 de julho de 2005 e a Portaria DNPM N.º 70.389, de 17 de maio de 2017, a VALE contratou a **Tractebel** para elaborar o Relatório de Inspeção de Segurança Regular / Laudo Técnico de Segurança da **Barragem I**, referente ao 2º semestre de 2017. Este documento atualiza o relatório/laudo N.º **VL55-RT05** emitido no ano de 2016 para a referida estrutura.

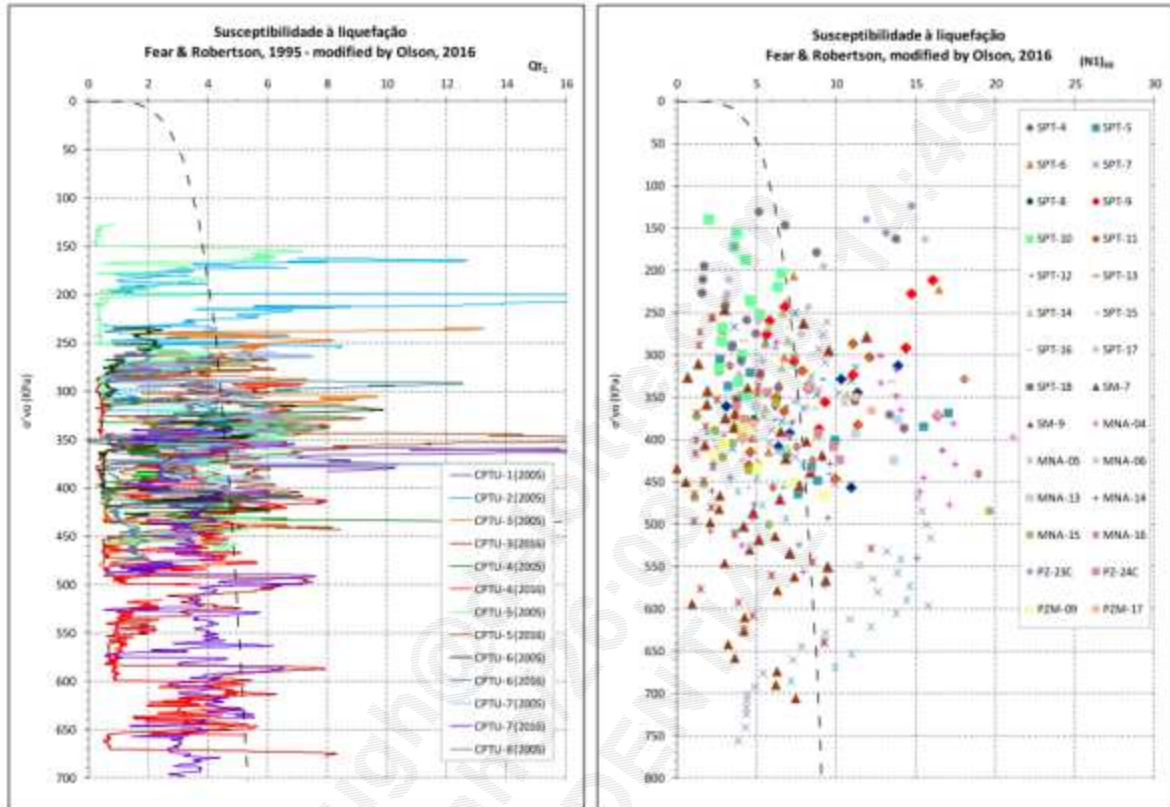
Figura 12 – Suscetibilidade dos rejeitos a liquefação utilizando dados de CPTU e dados de NSPT

Na curva com os dados de CPTU a concentração de pontos se dá na parte contrátil indicando um comportamento não drenado sujeito a liquefação.

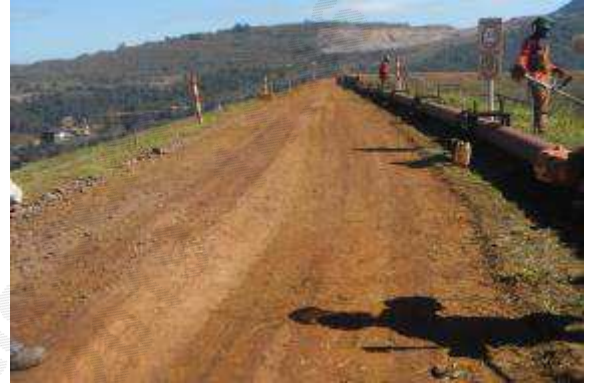
Durante a inspeção técnica, a crista apresentou boas condições de conservação, não sendo visualizadas trincas, sobre-elevações ou deformações (Foto 2 – Apêndice B).

Foto 2 - Vista da crista da barragem, no sentido da ombreira direita. Classificação quanto ao EC ("deformação e recalques"): 0.

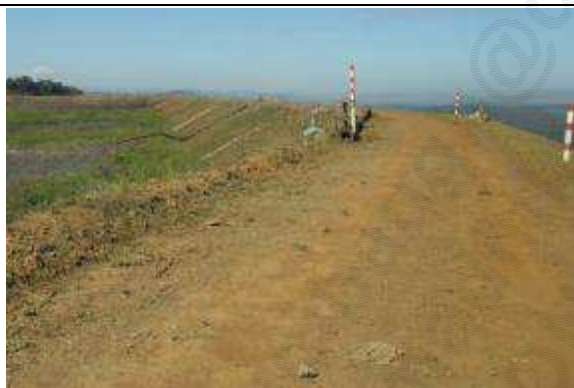
Foto 3 - Vista da crista da barragem, no sentido da ombreira esquerda. Classificação quanto ao EC ("deformação e recalques"): 0.

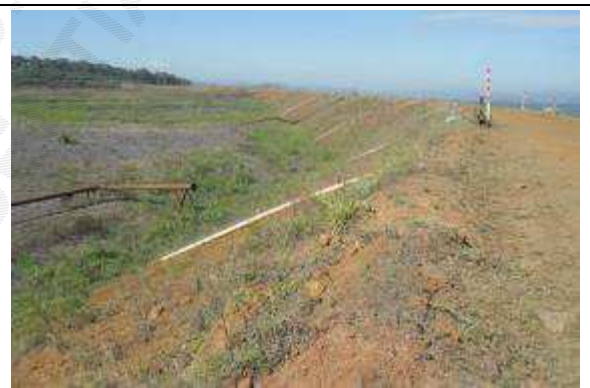
Conforme Tabela 13, o item “Deterioração dos Taludes e Paramentos” recebeu nota 2 de janeiro a junho de 2017. Dentre as anomalias detectadas, destaca-se a presença de vegetação arbustiva no talude da barragem; erosões superficiais talude natural de acesso as tulipas; algumas canaletas com concreto danificado e/ou com juntas sem tratamento; canaletas abaixo da praça de equilíbrio onde encontra as saídas dos DHP mais constantes assoreada; presença de vegetação ao longo do dreno de fundo da Barragem I e Presença de vegetação atentando para o canal de descida d’ água para a barragem VI.

Foto 4 - Vista do talude de montante no sentido da ombreira esquerda, com vegetação mais alta em alguns pontos e falhas em outros. Classificação quanto ao EC ("deterioração dos taludes/paramentos"): 2.

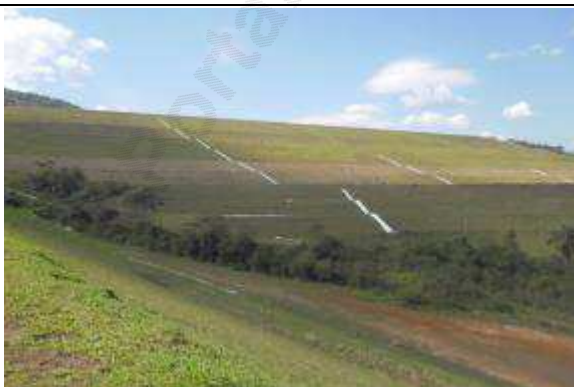
Foto 5 - Vista geral do talude de jusante.

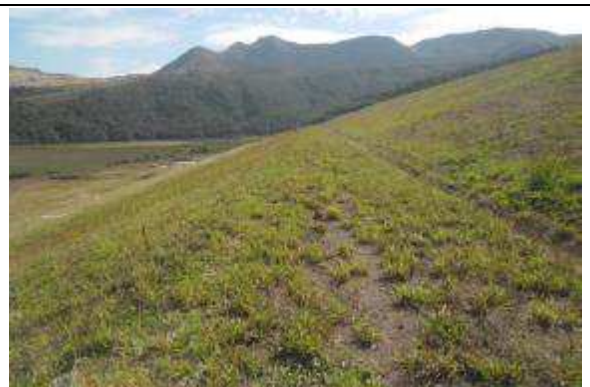
Foto 6 - Vista do talude de jusante, acima da berm de recuo, com algumas falhas na proteção vegetal. Classificação quanto ao EC ("deterioração dos taludes/paramentos"): 2.

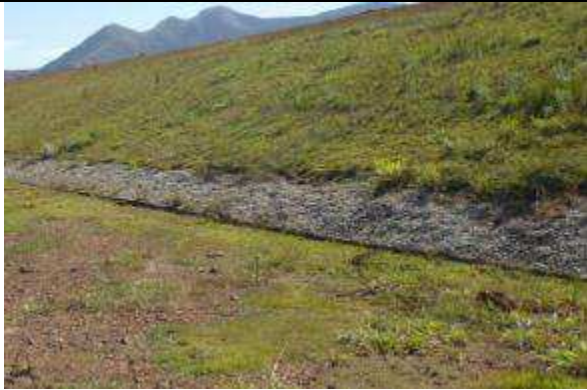
Foto 7 - Vista do talude de jusante, acima da berma de recuo, com vegetação mais alta em alguns pontos. Classificação quanto ao EC (“deterioração dos taludes/paramentos”): 2.

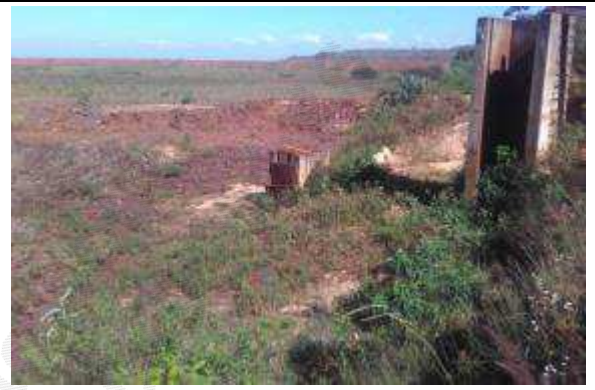
O sistema extravasor (tipo torre, seguido por galeria) não apresentava indícios de dano ou falha estrutura. Estava devidamente protegido por gaiolas, porém, com obstrução parcial no entorno do emboque da tomada d'água de elevação mais baixa (Fotos 8 e 9 – Apêndice B).

Foto 8 - Torres de tomada d'água do sistema extravasor, sem anomalias. Classificação quanto EC (“confiabilidade das estruturas extravasoras”): 0.

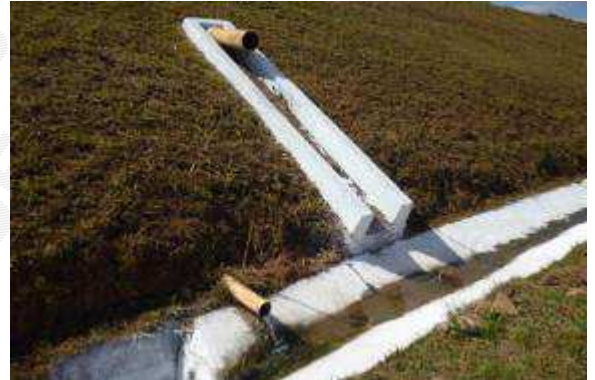
Foto 10 - DHP's instalados nas bermas abaixo da berma de recuo, cujo fluxo é lançado diretamente sobre as canaletas de drenagem superficial.
