CLASSIFICAÇÃO RESTRITA	<b>AUDITORIA TÉCNICA DE SEGURANÇA 2018 - FASE VI B</b>	
AUDITORIA TÉCNICA DE SEGURANÇA 2018 – FASE VI B COMPLEXO PARAPEBA - MINA CÓRREGO DO FEIJÃO BARRAGEM I RELATÓRIO DE INSPEÇÃO DE SEGURANÇA REGULAR			Nº VALE -	PÁGINA 2/77
			Nº CONTRATADA VALE. AT-LT-PFE-107-01.18	REV. 0

## 1 INTRODUÇÃO

De modo a atender ao disposto na Portaria DNPM Nº 70.389, de 17 de maio de 2017, a VALE contratou a **Tractebel** para elaborar o Relatório de Inspeção de Segurança Regular da **Barragem I**, referente ao 1º semestre de 2018. Este documento atualiza o relatório/laudo Nº **VALE. AT-LT-PFE-107-01.17** emitido no ano de 2017 para a referida estrutura.

A inspeção de campo na Barragem I foi realizada no dia **30** de **janeiro** de 2018, pelas engenheiras **Ana Lucia Yoda, Danielle Freitas e Mônica Almeida**, da **Tractebel**, acompanhadas pelos engenheiros da **VALE, Cristina Malheiros, Irahya Maia, Juliana Pedra, Karippe Pulino**.

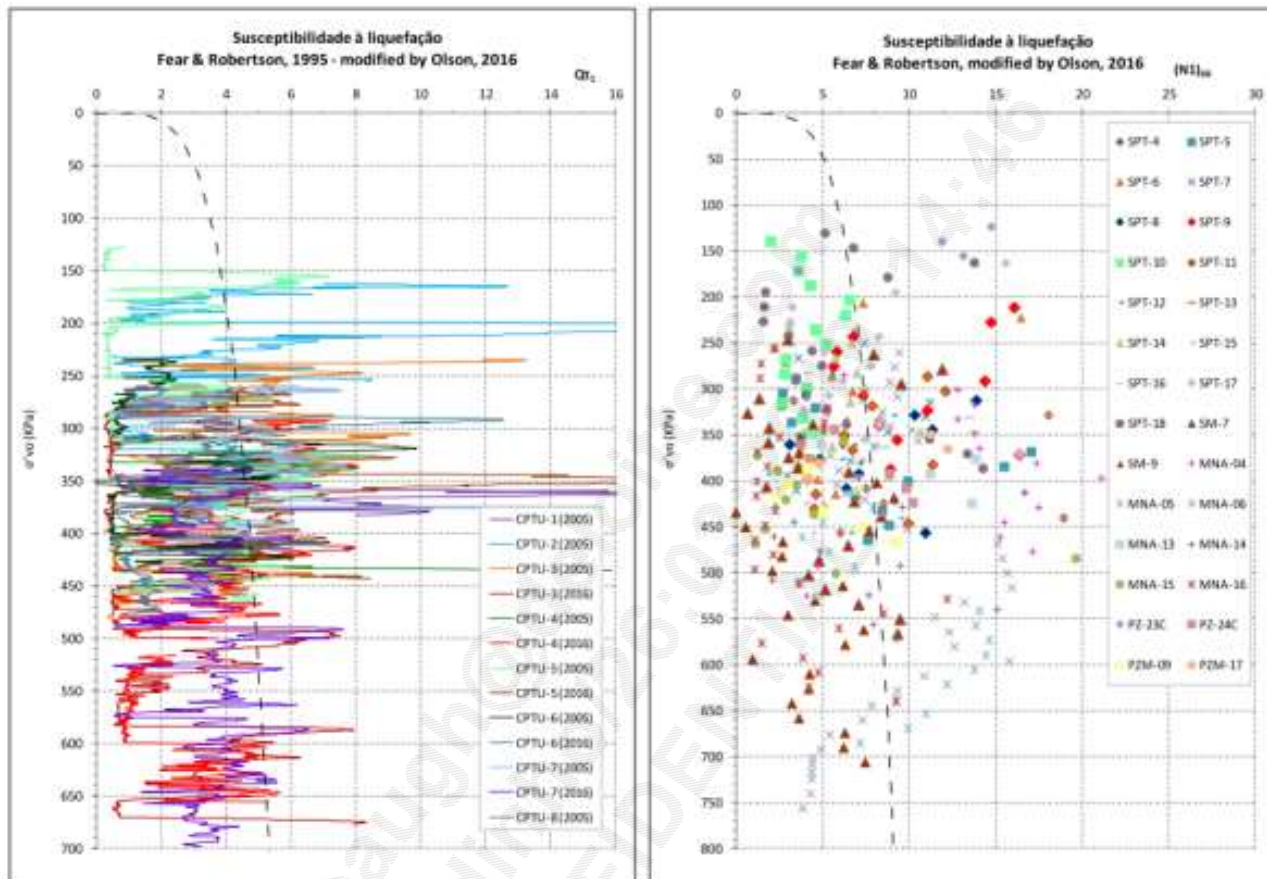
Figura 12 – Suscetibilidade dos rejeitos a liquefação utilizando dados de CPTU e dados de NSPT

Na curva com os dados de CPTU, a concentração de pontos se dá na parte contrátil indicando um comportamento não drenado sujeito a liquefação.

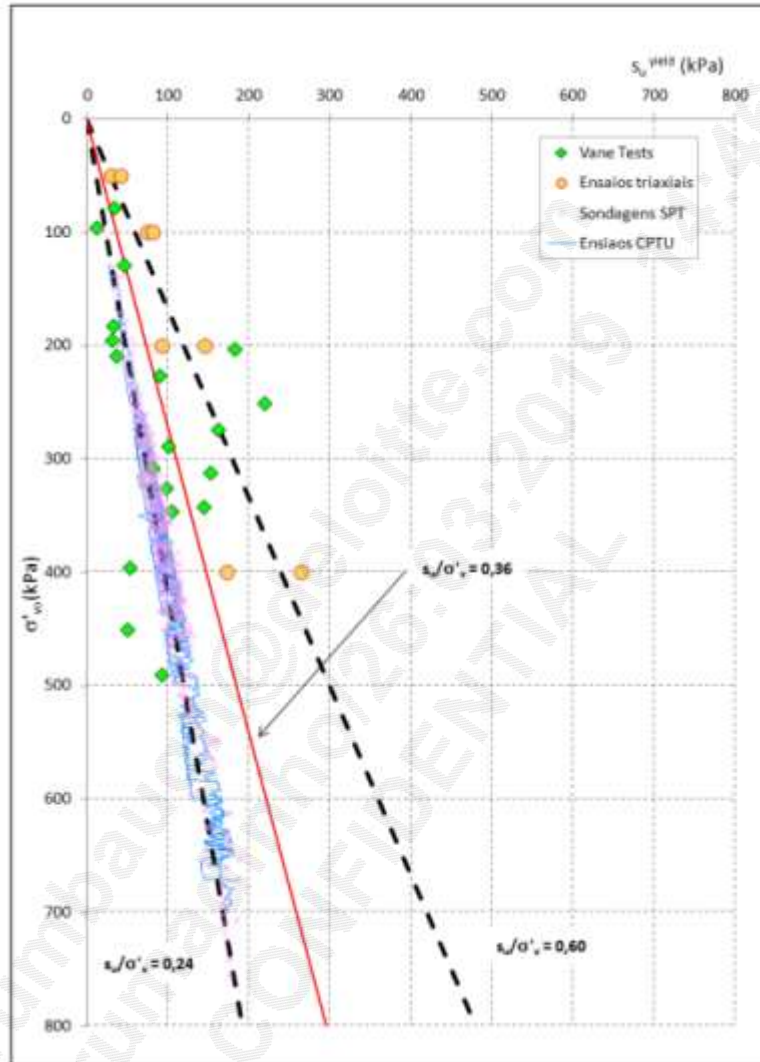
Figura 13 – Envoltórias de resistência não drenada considerando todas as investigações disponíveis.

Assim, o valor admitido para a razão de resistência não drenada é de 0,36, considerando uma média ponderada entre a razão de 2/3 do valor dos ensaios de campo e 1/3 do valor de resistência para os ensaios de laboratório. Esse valor foi considerado para os rejeitos saturados tanto na avaliação de estabilidade estática quanto na pseudoestática, os resultados são apresentados nas Figura 14 a) e b).

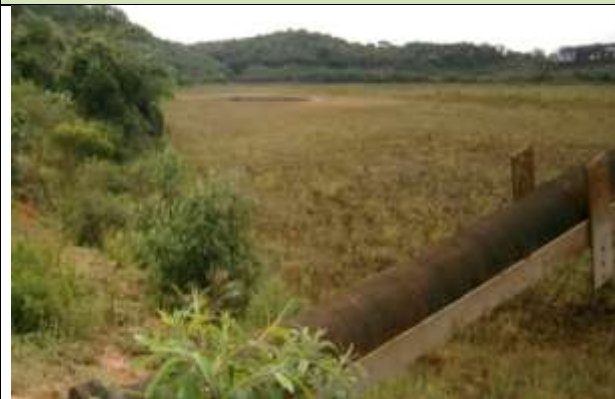
**Foto 1 - Vista do reservatório, praticamente seco, com pequena lâmina d'água no trecho montante do reservatório.**

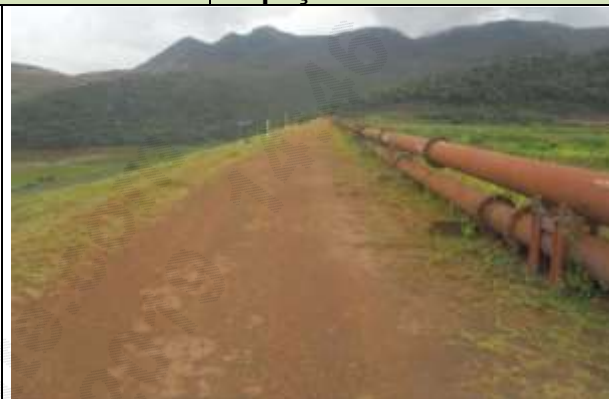
Durante a inspeção técnica, a crista apresentava boas condições de conservação, não sendo visualizadas trincas, sobre-elevações ou deformações (Foto 2 – Apêndice B).

**Foto 2 - Vista da crista da barragem. Classificação quanto ao EC ("deformação e recalques"): 0.**

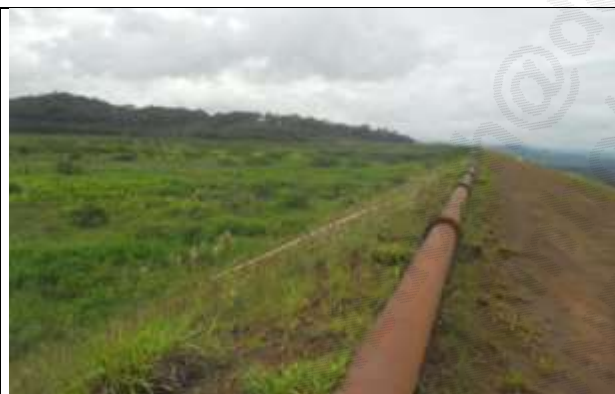
**Foto 3 - Vista do talude de montante no sentido da ombreira esquerda e reservatório seco e com vegetação. Classificação quanto ao EC ("deterioração dos taludes/paramentos"): 0.**

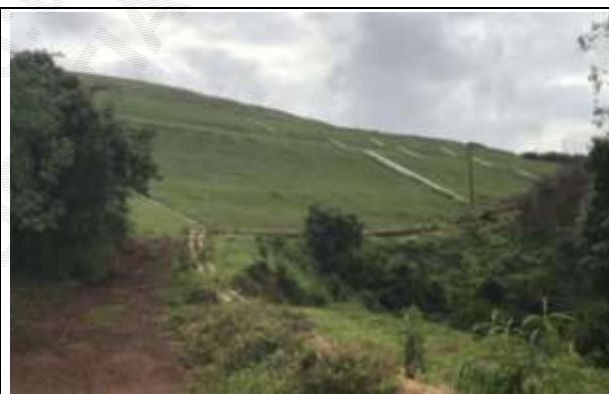
**Foto 4 - Vista geral do talude de jusante. Classificação quanto ao EC ("deterioração dos taludes/paramentos"): 0.**

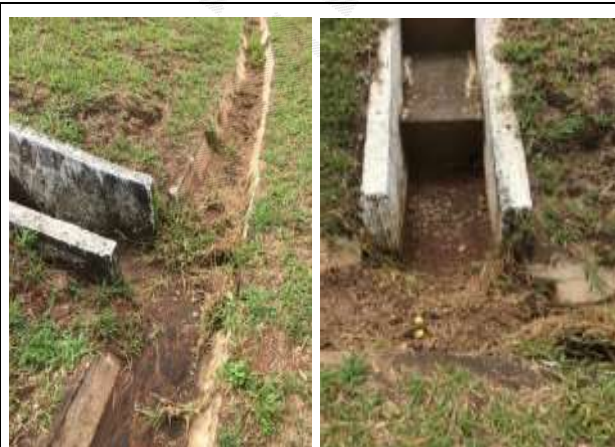
As canaletas do sistema de drenagem tiveram vários pontos corrigidos desde a última inspeção de auditoria, porém alguns pontos ainda apresentam empoçamento e danos no concreto, entendemos que esse é um trabalho de manutenção constante (Fotos 6, 15 e 16 – Apêndice B). Foi observada uma descida obstruída por sedimentos (Foto 5 – Apêndice B) e trechos de canaletas obstruídos por brita e vegetação (Foto 6 – Apêndice B)

**Fotos 5 – Trechos de canaletas de drenagem obstruídos por sedimentos.**

- Realizar a roçada/limpeza do reservatório da Barragem I;
- Realizar a limpeza do sistema de drenagem superficial da Barragem e reparar as canaletas que apresentam danos na estrutura de concreto provavelmente por pisoteamento de animais;

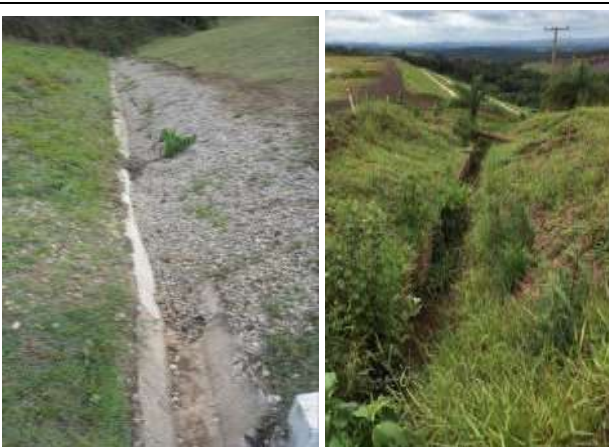
**Foto 6 – Trechos de canaletas de drenagem obstruídos por brita e vegetação.**

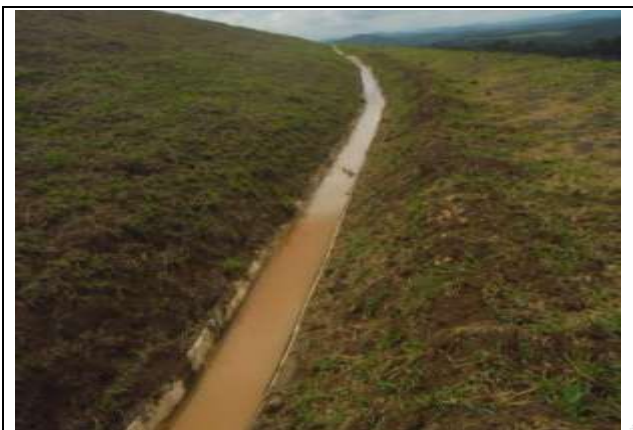
Foto 7 – Canaleta de drenagem superficial com empocamento de água, devido à deficiente na inclinação das mesmas.

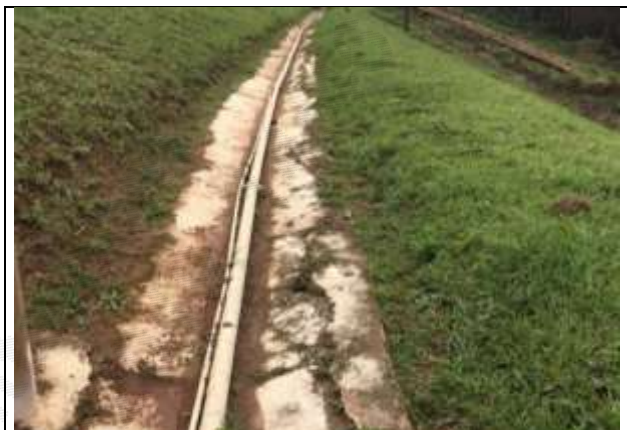
Foto 8 – Canaleta de drenagem superficial com danos no concreto.

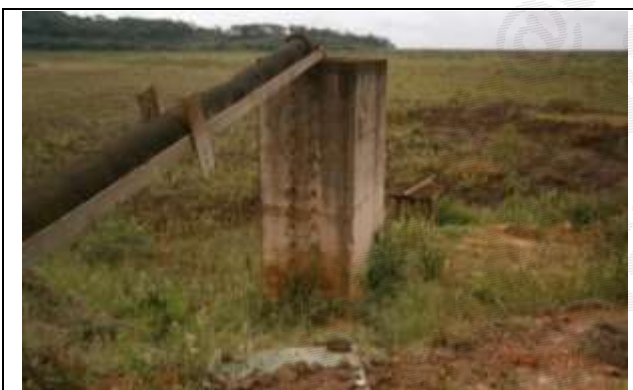
O sistema extravasor (tipo torre, seguido por galeria) não apresentava indícios de dano ou falha estrutural. (Fotos 9 – Apêndice B). O desemboque do primeiro trecho da galeria de fundo do sistema extravasor e canal a céu aberto se apresentava sem anomalias (Foto – Apêndice B).

Foto 9 - Torres de tomada d'água do sistema extravasor, sem anomalias. Classificação quanto EC ("confiabilidade das estruturas extravasoras"): 0.

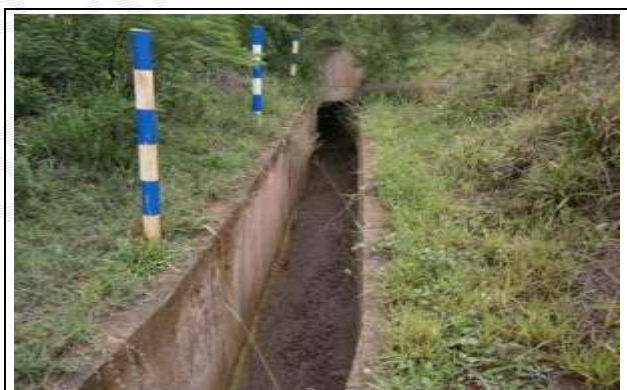
Foto 10 – Desemboque do primeiro trecho da galeria de fundo do sistema extravasor e canal a céu aberto, sem anomalias.

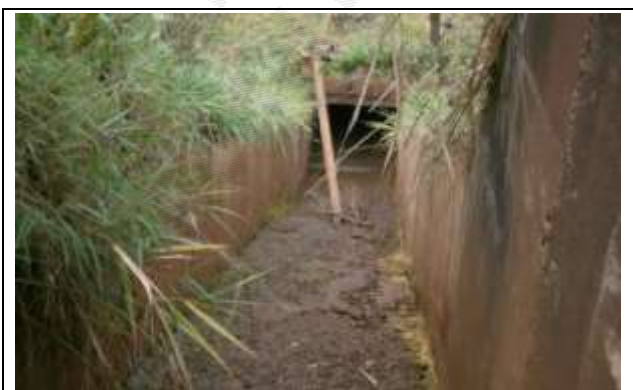
Foto 11 – Emboque do segundo trecho da galeria de fundo, com tubulação em desuso podendo causar obstrução.

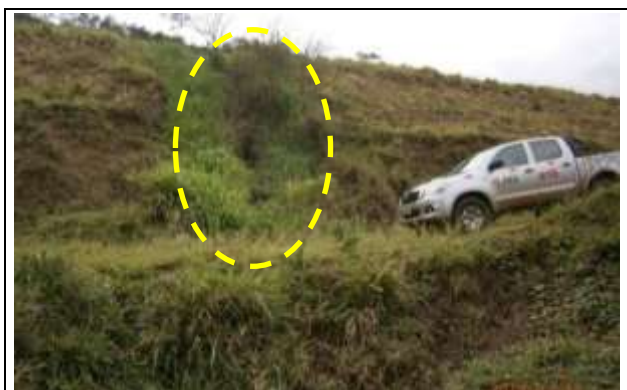
Foto 12 – Desemboque da segunda galeria extravasora e descida em degraus encoberta por vegetação.

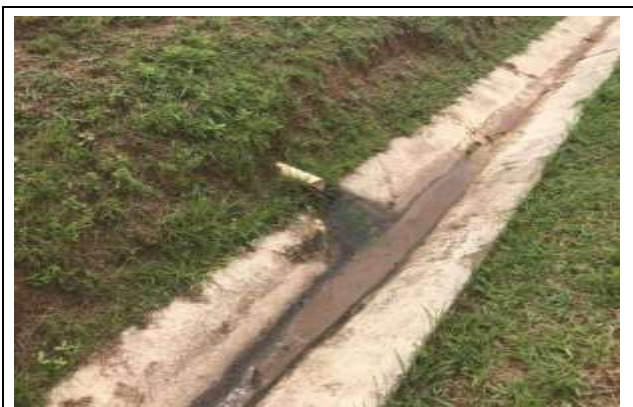
Foto 13 - DHP cujo fluxo é lançado diretamente sobre as canaletas de drenagem superficial.

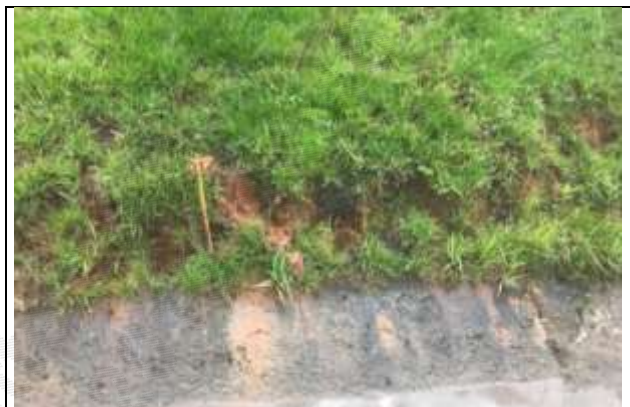
Foto 14 - Ponto de saída de um dos DHPs danificado por pisoteamento de animais.

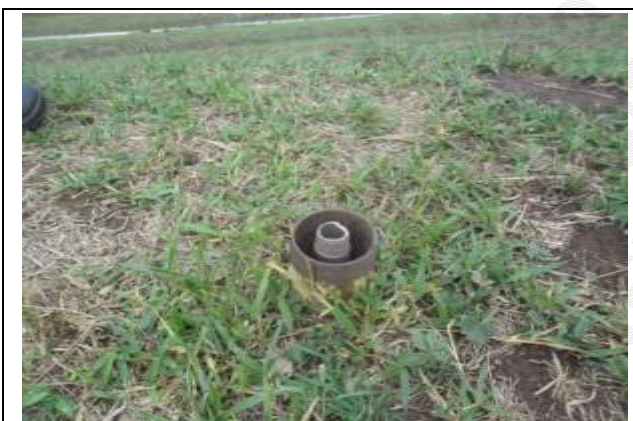
Foto 15 - Instrumento INA 05 sem tampa de proteção.

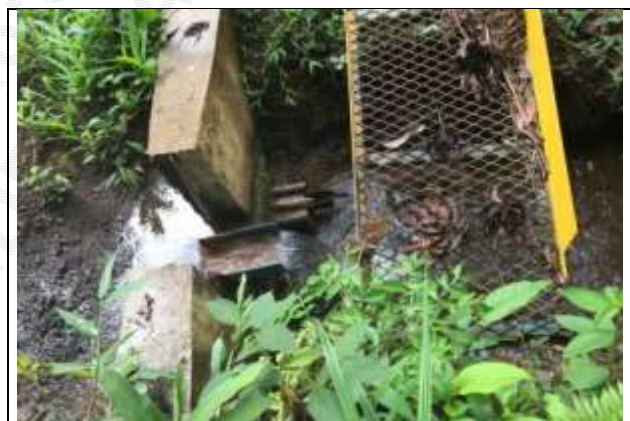
Foto 16 - Medidor de vazão do dreno de fundo, operante.

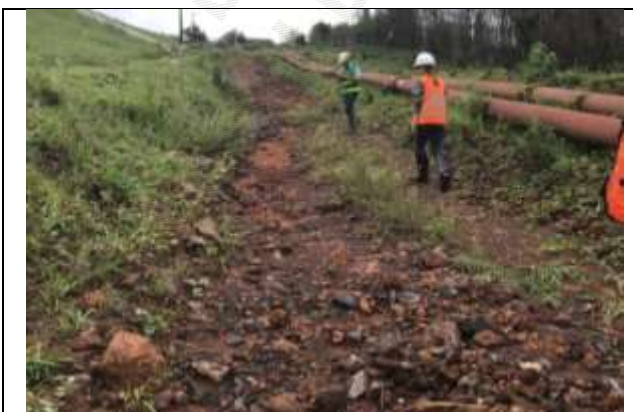
Foto 17 - Acesso na região do pé da barragem, pela ombreira direita, com erosões.
