RELATÓRIO DE INSPEÇÃO PERIÓDICA

FICHA DE INSPEÇÃO DE SEGURANÇA REGULAR

Código:	INREG	Código de Treinamento:	-	Código de Referência:	PRO009429
Departamento:	Diretoria de Operações Ferrosos Sul, Centro Oeste e Manganês	Tipo de ficha de inspeção:	FIR - Fichas de Inspeção Regular	Tipo de estrutura:	Barragem
Responsável:	MARCOS ROBERTO Silva DE SOUZA	Descrição:	FICHA DE INSPEÇÃO DE SEGURANÇA REGULAR		
Estrutura:	B1 - I	Data de inspeção:	01-05-2018 12:53 PM	Revisão:	03-16-2018 11:37 AM
Ordem de serviço:	145040	Responsável pelo monitoramento:	MARCELO MAGELA COELHO, RENATO VIEIRA CALDEIRA, MARCOS ROBERTO Silva DE SOUZA

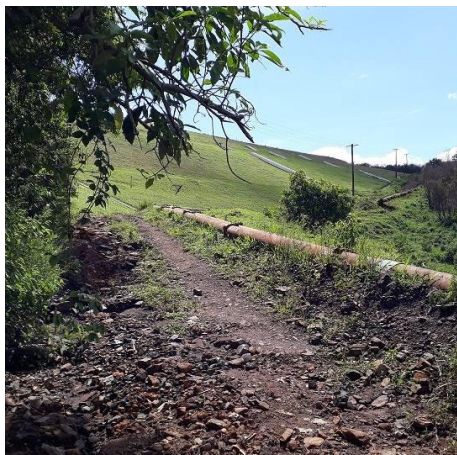
Foto da Anomalia [22780]

Campo	Valor	Anomalia	Relevância	Observação
1.1 - Conservação Geral	<input checked="" type="radio"/> Bom <input type="radio"/> Regular <input type="radio"/> Deficiente	No		
1.2 - Revestimento do Piso	<input checked="" type="radio"/> Bom <input type="radio"/> Regular <input type="radio"/> Deficiente	No		
1.3 - Taludes	<input checked="" type="radio"/> Bom <input type="radio"/> Regular <input type="radio"/> Deficiente	No		
1.4 - Dispositivos de drenagem	<input type="radio"/> Bom <input checked="" type="radio"/> Regular <input type="radio"/> Deficiente	Yes	Programmable	Drenagem deficiente causando erosão no acesso ao pé da barragem.

Drenagem deficiente causando erosão no acesso ao pé da barragem.

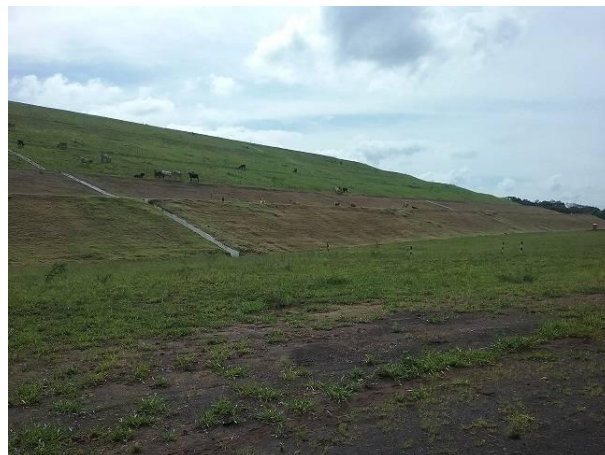
Foto da Anomalia [22781]

Campo	Valor	Anomalia	Relevância	Observação
Descrição	Presença de animais bovinos na estrutura da barragem.	Yes	Observation

Presença de animais bovinos na estrutura da barragem.
