RELATÓRIO DE INSPEÇÃO PERIÓDICA

FICHA DE INSPEÇÃO DE SEGURANÇA REGULAR

Código:	INREG	Código de Treinamento:	-	Código de Referência:	PRO009429
Departamento:	Diretoria de Operações Ferrosos Sul, Centro Oeste e Manganês	Tipo de ficha de inspeção:	FIR - Fichas de Inspeção Regular	Tipo de estrutura:	Barragem
Responsável:	MARCOS ROBERTO Silva DE SOUZA	Descrição:	FICHA DE INSPEÇÃO DE SEGURANÇA REGULAR		
Estrutura:	B1 - I	Data de inspeção:	01-19-2018 15:00 PM	Revisão:	03-16-2018 11:37 AM
Ordem de serviço:	145627	Responsável pelo monitoramento:	MARCELO MAGELA COELHO, RENATO VIEIRA CALDEIRA, MARCOS ROBERTO Silva DE SOUZA

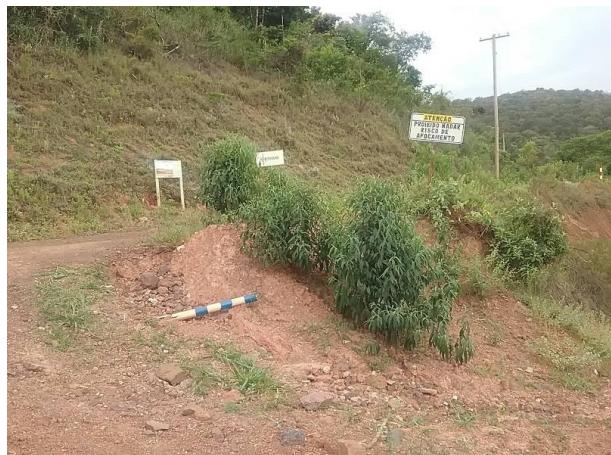
Foto da Anomalia [22882]

Campo	Valor	Anomalia	Relevância	Observação
Estado de limpeza e conservação	<input checked="" type="radio"/> Bom <input type="radio"/> Regular <input type="radio"/> Deficiente	No		
Condições estruturais	<input type="radio"/> Bom <input checked="" type="radio"/> Regular <input type="radio"/> Deficiente	Yes	Observation	INICIO DE ROSÃO NA OMBREIRA DIREITA NO ACESSO AO EXTRAVASOR. (TULIPA)

INICIO DE ROSÃO NA OMBREIRA DIREITA DE ACESSO AO EXTRAVASOR. (TULIPA)

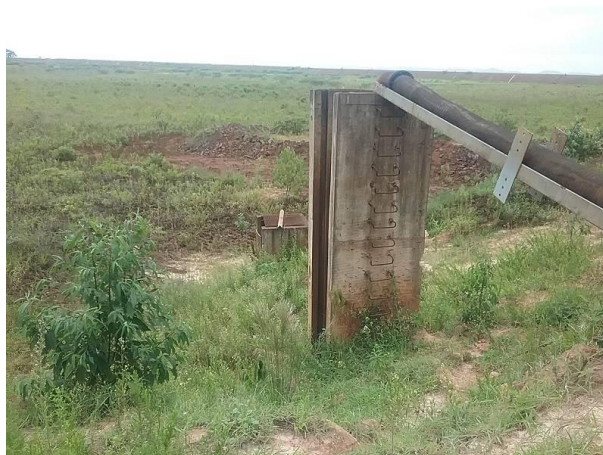
Foto da Anomalia [22883]

Campo	Valor	Anomalia	Relevância	Observação
Manutenção das estruturas civis	<input checked="" type="radio"/> Bom <input type="radio"/> Regular <input type="radio"/> Deficiente <input type="radio"/> Não se Aplica	No		
Redução capacidade extravasora-problemas/obstrução	<input checked="" type="radio"/> Sim <input type="radio"/> Não	Yes	Observation	TULIPA PARCIALMETE OBSTRUÍDA POR VEGETAÇÃO.

TULIPA PARCIALMETE OBSTRUÍDA POR VEGETAÇÃO.

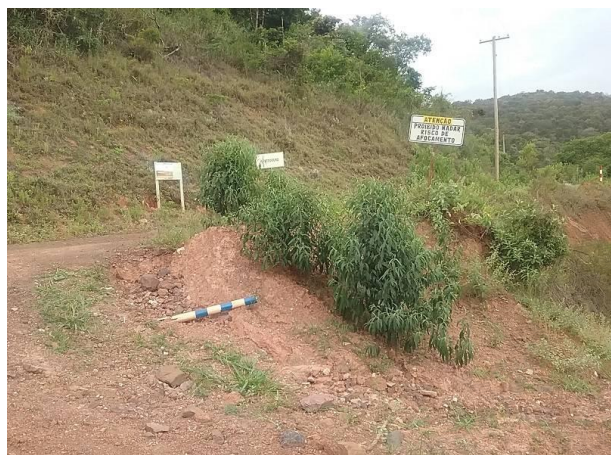
Foto da Anomalia [22882]

INICIO DE ROSÃO NA OMBREIRA DIREITA DE ACESSO AO EXTRAVASOR. (TULIPA)

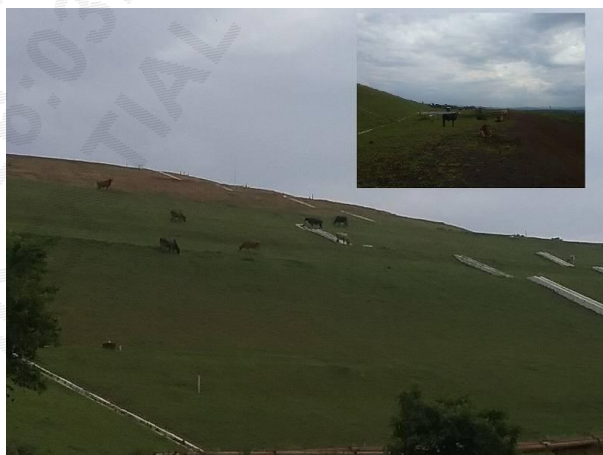
Foto da Anomalia [22884]

Campo	Valor	Anomalia	Relevância	Observação
Descrição	TRAFEGO DE ANIMAIS BOVINOS NA ESTRUTURA DA BARRAGEM.	Yes	Observation

TRAFEGO DE ANIMAIS BOVINOS NA ESTRUTURA DA BARRAGEM.
