RELATÓRIO DE INSPEÇÃO PERIÓDICA

FICHA DE INSPEÇÃO DE SEGURANÇA REGULAR

Código:	INREG	Código de Treinamento:	-	Código de Referência:	PRO009429
Departamento:	Diretoria de Operações Ferrosos Sul, Centro Oeste e Manganês	Tipo de ficha de inspeção:	FIR - Fichas de Inspeção Regular	Tipo de estrutura:	Barragem
Responsável:	MARCOS ROBERTO Silva DE SOUZA	Descrição:	FICHA DE INSPEÇÃO DE SEGURANÇA REGULAR		
Estrutura:	B1 - I	Data de inspeção:	02-02-2018 11:30 AM	Revisão:	03-16-2018 11:37 AM
Ordem de serviço:	156254	Responsável pelo monitoramento:	MARCELO MAGELA COELHO, RENATO VIEIRA CALDEIRA, MARCOS ROBERTO Silva DE SOUZA

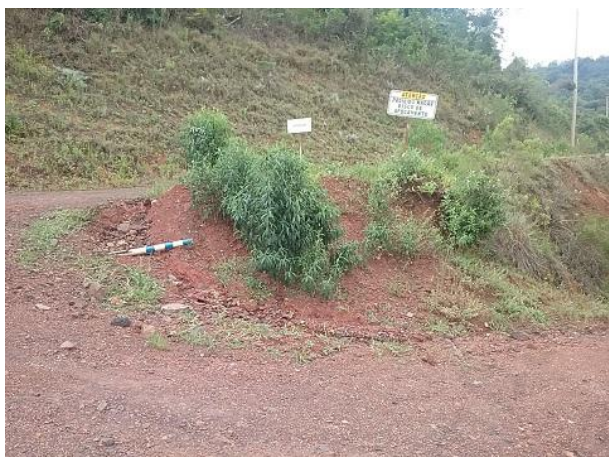
Foto da Anomalia [23087]

Campo	Valor	Anomalia	Relevância	Observação
Estado de limpeza e conservação	<input type="radio"/> Bom <input checked="" type="radio"/> Regular <input type="radio"/> Deficiente	No		CANALETA NA OMBREIRA DIREITA PARCIALMENTE OBSTRUÍDA.
Condições estruturais	<input type="radio"/> Bom <input checked="" type="radio"/> Regular <input type="radio"/> Deficiente	Yes	Observation	INICIO DE EROSIÃO NO ACESSO AS TULIPA (TORRE) OMBREIRA DIREITA

INICIO DE EROSÃO NO ACESSO AS TULIPA (TORRE) OMBREIRA DIREITA
