## RELATÓRIO DE INSPEÇÃO PERIÓDICA

## FICHA DE INSPEÇÃO DE SEGURANÇA REGULAR

Código:	INREG	Código de Treinamento:	-	Código de Referência:	PRO009429
Departamento:	Diretoria de Operações Ferrosos Sul, Centro Oeste e Manganês	Tipo de ficha de inspeção:	FIR - Fichas de Inspeção Regular	Tipo de estrutura:	Barragem
Responsável:	MARCOS ROBERTO Silva DE SOUZA	Descrição:	FICHA DE INSPEÇÃO DE SEGURANÇA REGULAR		
Estrutura:	B1 - I	Data de inspeção:	02-05-2018 17:51 PM	Revisão:	02-22-2018 11:49 AM
Ordem de serviço:	156254	Responsável pelo monitoramento:	MARCELO MAGELA COELHO, RENATO VIEIRA CALDEIRA, MARCOS ROBERTO Silva DE SOUZA

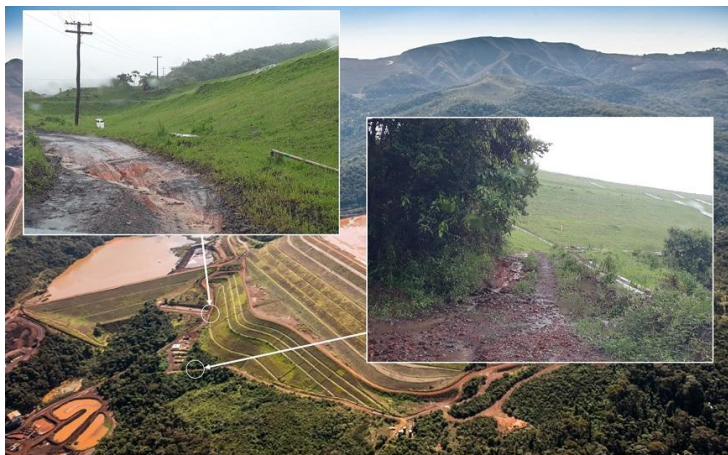
Foto da Anomalia [23082]

Campo	Valor	Anomalia	Relevância	Observação
1.1 - Conservação Geral	<input checked="" type="radio"/> Bom <input type="radio"/> Regular <input type="radio"/> Deficiente	No		
1.2 - Revestimento do Piso	<input checked="" type="radio"/> Bom <input type="radio"/> Regular <input type="radio"/> Deficiente	No		
1.3 - Taludes	<input checked="" type="radio"/> Bom <input type="radio"/> Regular <input type="radio"/> Deficiente	No		
1.4 - Dispositivos de drenagem	<input type="radio"/> Bom <input checked="" type="radio"/> Regular <input type="radio"/> Deficiente	Yes	Observation	DRENAGEM DEFICIENTE CAUSANDO EROÇÃO NOS ACESSOS À ESTRUTURA DA BARRAGEM.

DRENAGEM DEFICIENTE CAUSANDO EROÇÃO NOS ACESSOS A ESTRUTURA DA BARRAGEM.

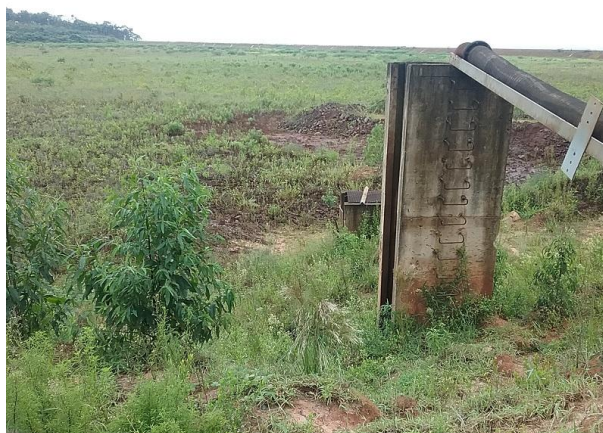
Foto da Anomalia [23083]

Campo	Valor	Anomalia	Relevância	Observação
Manutenção das estruturas civis	<input checked="" type="radio"/> Bom <input type="radio"/> Regular <input type="radio"/> Deficiente <input type="radio"/> Não se Aplica	No		
Redução capacidade extravasora-problemas/obstrução	<input checked="" type="radio"/> Sim <input type="radio"/> Não	Yes	Observation	TULIPA PARCIALMENTE OBSTRUÍDA POR VEGETAÇÃO ALTA.

TULIPA PARCIALMENTE OBSTRUÍDA POR VEGETAÇÃO ALTA.

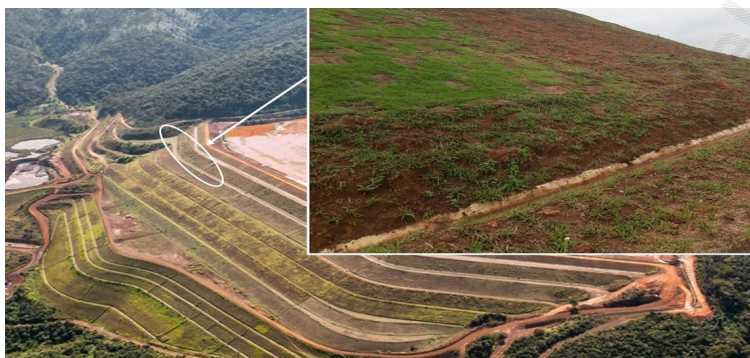
Foto da Anomalia [23084]

Campo	Valor	Anomalia	Relevância	Observação
Revestimento Vegetal	<input type="radio"/> Bom <input checked="" type="radio"/> Regular <input type="radio"/> Deficiente	Yes	Programmable	FALTA DE REVESTIMENTO EM PARTE DO TALUDE 9° ALTEAMENTO.
Falha na proteção dos taludes e/ou paramentos	<input type="radio"/> Sim <input checked="" type="radio"/> Não	No		
Presença de vegetação arbustiva	<input type="radio"/> Sim <input checked="" type="radio"/> Não	No		
Presença de vegetação arbórea	<input type="radio"/> Sim <input checked="" type="radio"/> Não	No		
Erosões superficiais	<input checked="" type="radio"/> Sim <input type="radio"/> Não	Yes	Programmable	RAVINAMENTO NA FACE DO TALUDE NO SEXTO ALTEAMENTO_ OMBREIRA DIREIRA..
Erosões profundas (sulcos profundos)	<input type="radio"/> Sim <input checked="" type="radio"/> Não	No		
Depressões profundas	<input type="radio"/> Sim <input checked="" type="radio"/> Não	No

FALTA DE REVESTIMENTO EM PARTE DO TALUDE 9° ALTEAMENTO.

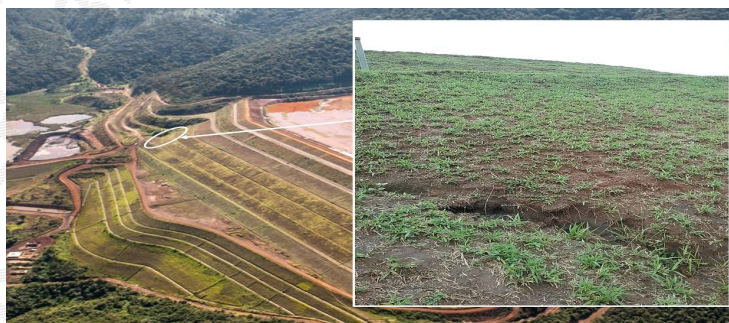
Foto da Anomalia [23085]

RAVINAMENTO NA FACE DO TALUDE NO SEXTO ALTEAMENTO\_OMBREIRA DIREIRA..

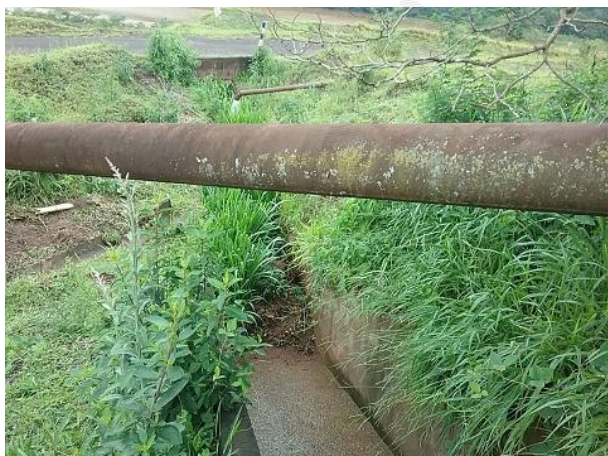
Foto da Anomalia [23086]

CANALETA NA OMBREIRA DIREIRTA PARCIALMENTE OBSTRUÍDA

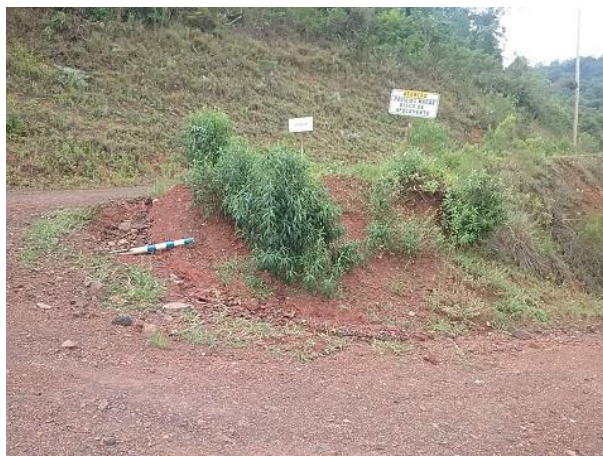
Foto da Anomalia [23087]

Campo	Valor	Anomalia	Relevância	Observação
Estado de limpeza e conservação	<input type="radio"/> Bom <input checked="" type="radio"/> Regular <input type="radio"/> Deficiente	Yes	Programmable	CANALETA NA OMBREIRA DIREITA PARCIALMENTE OBSTRUÍDA.
Condições estruturais	<input type="radio"/> Bom <input checked="" type="radio"/> Regular <input type="radio"/> Deficiente	Yes	Observation	INICIO DE EROSIÃO NO ACESSO AS TULIPA (TORRE) OMBREIRA DIREITA

INICIO DE EROÇÃO NO ACESSO AS TULIPA (TORRE) OMBREIRA DIREITA

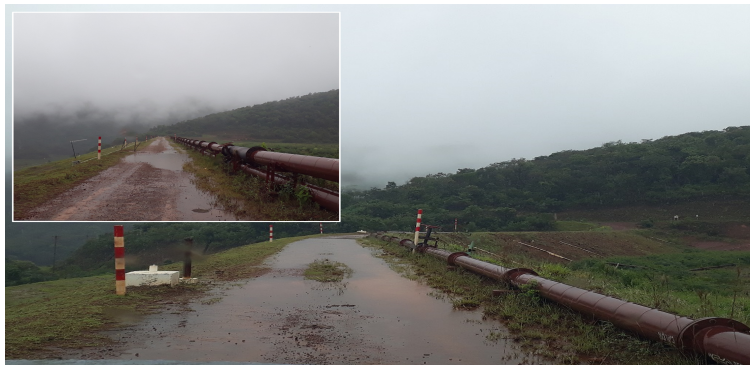
Foto da Anomalia [23088]

Campo	Valor	Anomalia	Relevância	Observação
Descrição	EMPOÇAMENTO DE ÁGUA NA CRISTA DA BARRAGEM	Yes	Programmable

EMPOÇAMENTO DE ÁGUA NA CRISTA DA BARRAGEM
