RELATÓRIO DE INSPEÇÃO PERIÓDICA

FICHA DE INSPEÇÃO DE SEGURANÇA REGULAR

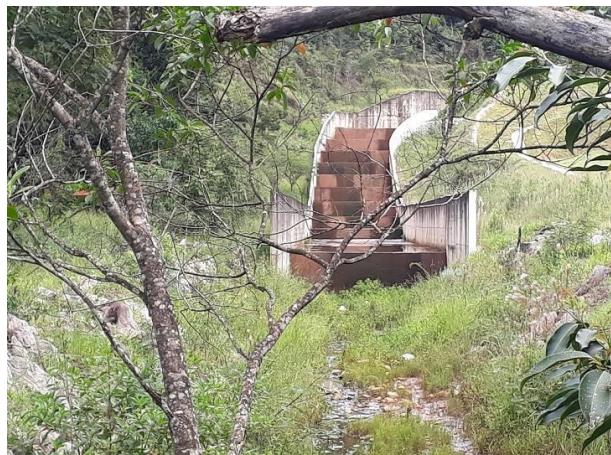
Foto da Anomalia [23603]

Campo	Valor	Anomalia	Relevância	Observação
Manutenção das estruturas civis	<input checked="" type="radio"/> Bom <input type="radio"/> Regular <input type="radio"/> Deficiente <input type="radio"/> Não se Aplica	No		
Redução capacidade extravasora-problemas/obstrução	<input checked="" type="radio"/> Sim <input type="radio"/> Não	Yes	Programmable	SAÍDA DO CANAL EXTRAVASOR COM PRESENÇA DE VEGETAÇÃO ALTA.

SAÍDA DO CANAL EXTRAVASOR COM PRESENÇA DE VEGETAÇÃO ALTA.

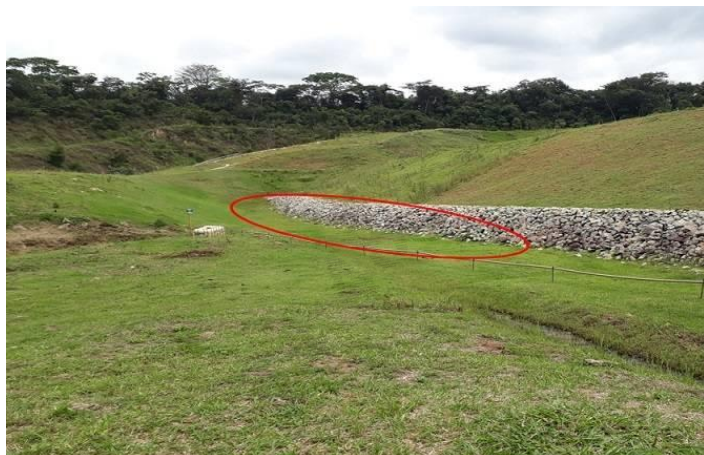
Foto da Anomalia [23604]

Campo	Valor	Anomalia	Relevância	Observação				
Umidade ou surgências identificadas	<input checked="" type="radio"/> Sim <input type="radio"/> Não	Yes	Observation	SURGÊNCIA INDENTIFICADA NO ULTIMO TALUDE DA BARRAGEM.				
Surgência(s) de água identificada(s)	Surgência	Local	Carreamento visível de sólidos	Obs.:				
	S1	SURGENCIA IDENTIFICADA		PROXIMO A SAÍDA DE DRENO DE FUNDO			No	
	S2	ULTIMO TALUDE DA BARRAGEM					No	
	S3	PROXIMO A SAÍDA DE DRENO					No	
Alteração significativa da vazão	<input type="radio"/> Sim <input checked="" type="radio"/> Não	No						
Infiltração do material contido	<input type="radio"/> Sim <input checked="" type="radio"/> Não	No

SURGÊNCIA INDENTIFICADA NO ULTIMO TALUDE DA BARRAGEM.

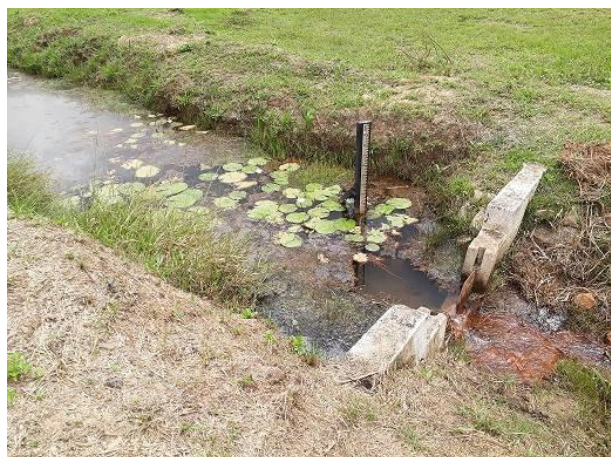
Foto da Anomalia [23605]

Saturação ao redor do dreno	<input checked="" type="radio"/> Sim <input type="radio"/> Não						Yes	Observation	VEGETAÇÃO ALTA DENTRO DO DRENO DE FUNDO.
Medidor de vazão operante	<input checked="" type="radio"/> Sim <input type="radio"/> Não						No		
8 - RESERVATÓRIO									
Campo	Valor						Anomalia	Relevância	Observação
Erosões e/ou processos de instabilização	<input type="radio"/> Sim <input checked="" type="radio"/> Não						No		
Borda livre operacional:	Conforme projeto.						No		
9 - INSTRUMENTAÇÃO (Listar anomalias quanto a integridade física, identificação, acesso para leitura)									
Campo	Valor						Anomalia	Relevância	Observação
Descrição	Não.						No		
10 - CONDIÇÃO DE PRAIA (para barragens com alteamento para montante)									
Campo	Valor						Anomalia	Relevância	Observação
Descrição	Não aplica.						No		
11 - ADUTORAS DE REJEITO / ÁGUA (listar e observação sobre disposiçõ e/ou adução)

VEGETAÇÃO ALTA DENTRO DO DRENO DE FUNDO.

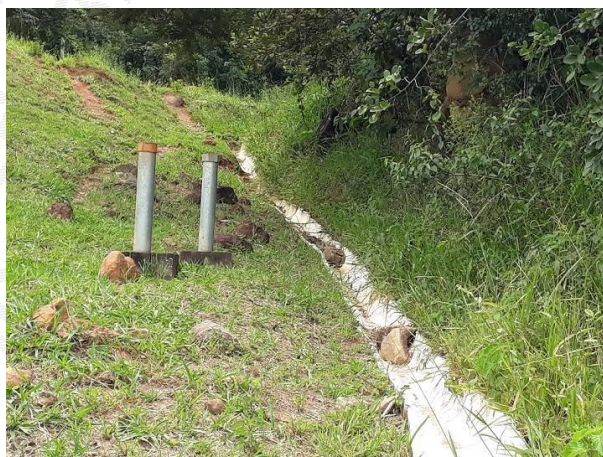
Foto da Anomalia [23606]

CANALETA PARCIALMETE OBSTRUIDA NA OMBREIRA ESQUERDA.

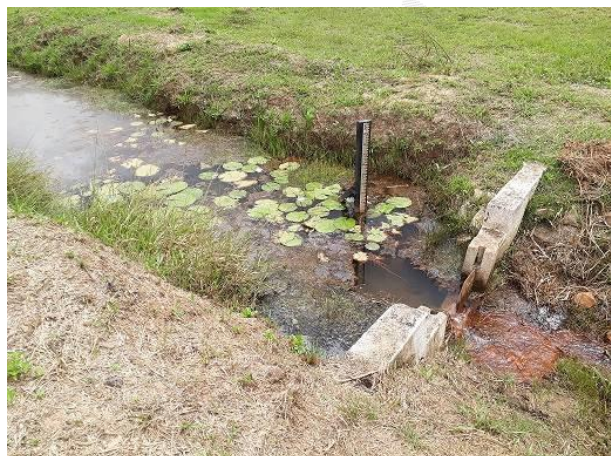
Foto da Anomalia [23605]

VEGETAÇÃO ALTA DENTRO DO DRENO DE FUNDO.
