RELATÓRIO DE INSPEÇÃO PERIÓDICA

CRISTINA HELOIZA DA SILVA MALHEIROS - Diretoria de Operações Ferrosos Sul, Centro Oeste e

FICHA DE INSPEÇÃO DE SEGURANÇA REGULAR

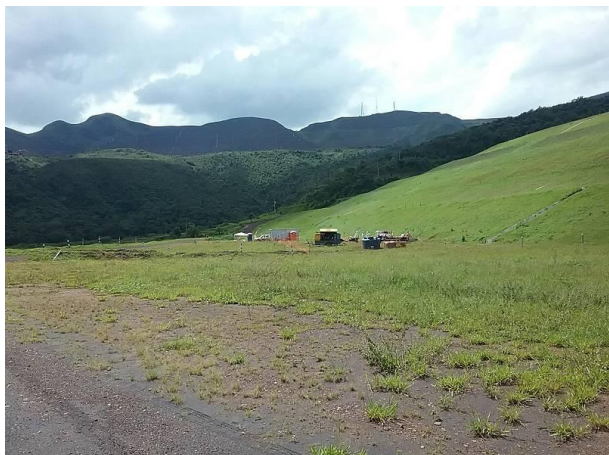
Foto da Inspeção

ESTÁ SENDO EXECUTADO OBRAS DE INSTALAÇÃO DE DHP (dreno horizontal profundo).

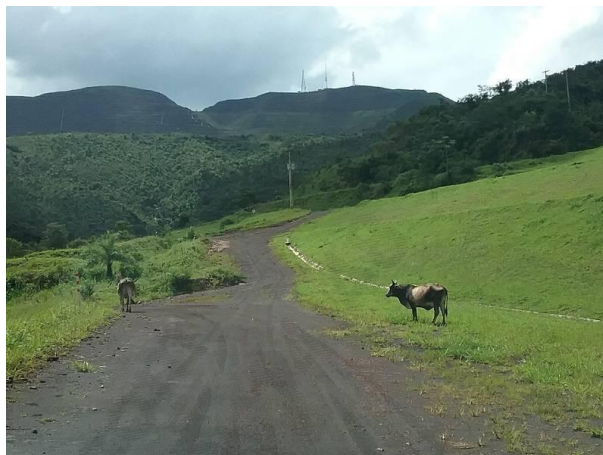
Foto da Inspeção

12 - COMENTÁRIOS GERAIS				
Campo	Valor	Anomalia	Relevância	Observação
Descrição	Animais nas estruturas Barragem I	No		Animais nas bermas da barragem

PRESENÇA DE ANIMAIS BOVINOS NA ESTRUTURA DA BARRAGEM.

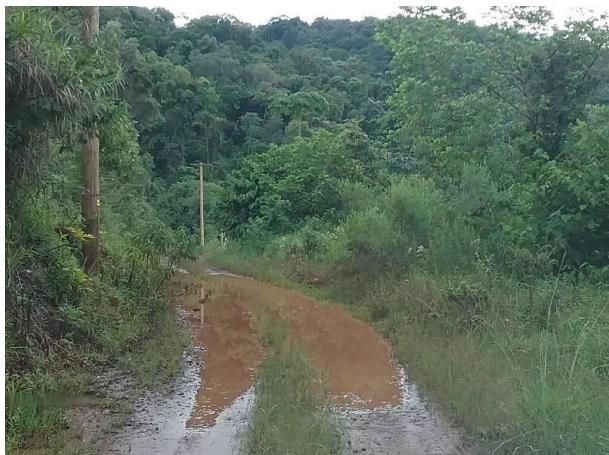
Foto da Anomalia [23737]

EMPOÇAMENTO DE AGUA NO ACESSO A TORRE (TULIPA)
EXTRAVASOR DA BARRAGEM.
