## RELATÓRIO DE INSPEÇÃO PERIÓDICA

## FICHA DE INSPEÇÃO DE SEGURANÇA REGULAR

Código:	INREG	Código de Treinamento:	-	Código de Referência:	PRO009429
Departamento:	Diretoria de Operações Ferrosos Sul, Centro Oeste e Manganês	Tipo de ficha de inspeção:	FIR - Fichas de Inspeção Regular	Tipo de estrutura:	Barragem
Responsável:	MARCELO MAGELA COELHO	Descrição:	FICHA DE INSPEÇÃO DE SEGURANÇA REGULAR		
Estrutura:	B1 - I	Data de inspeção:	04-18-2018 11:40 AM	Revisão:	05-08-2018 19:02 PM
Ordem de serviço:	160754	Responsável pelo monitoramento:	MARCELO MAGELA COELHO, RENATO VIEIRA CALDEIRA, MARCOS ROBERTO SILVA DE SOUZA

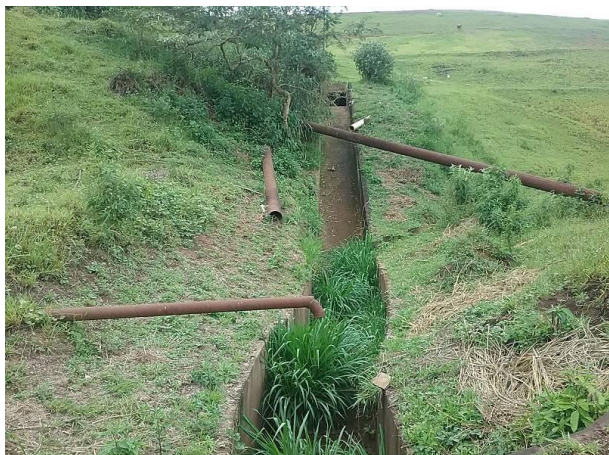
Foto da Anomalia [24561]

Campo	Valor	Anomalia	Relevância	Observação
Estado de limpeza e conservação	<input type="radio"/> Bom <input checked="" type="radio"/> Regular <input type="radio"/> Deficiente	Yes	Observation	Canaleta na ombreira direita parcialmente obstruída.
Condições estruturais	<input checked="" type="radio"/> Bom <input type="radio"/> Regular <input type="radio"/> Deficiente	No
