RELATÓRIO DE INSPEÇÃO PERIÓDICA

FICHA DE INSPEÇÃO DE SEGURANÇA REGULAR

Código:	INREG	Código de Treinamento:	-	Código de Referência:	PRO009429
Departamento:	Diretoria de Operações Ferrosos Sul, Centro Oeste e Manganês	Tipo de ficha de inspeção:	FIR - Fichas de Inspeção Regular	Tipo de estrutura:	Barragem
Responsável:	MARCELO MAGELA COELHO	Descrição:	FICHA DE INSPEÇÃO DE SEGURANÇA REGULAR		
Estrutura:	B1 - I	Data de inspeção:	06-06-2018 12:00 PM	Revisão:	05-08-2018 19:02 PM
Ordem de serviço:	163002	Responsável pelo monitoramento:	MARCELO MAGELA COELHO, RENATO VIEIRA CALDEIRA, MARCOS ROBERTO SILVA DE SOUZA, MAURO MARCUS SINICIO ABIB

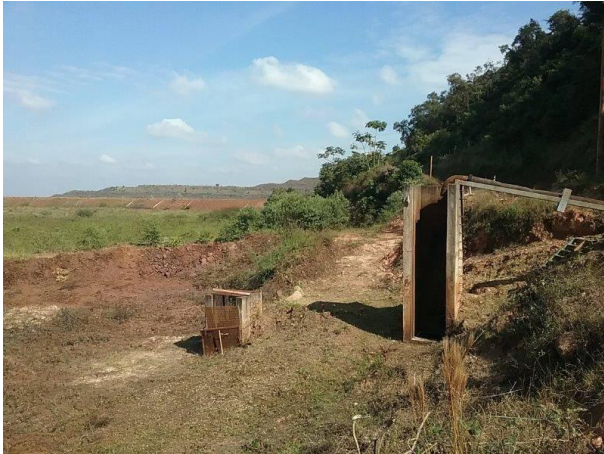
Foto da Inspeção

Redução capacidade extravasora concluída.

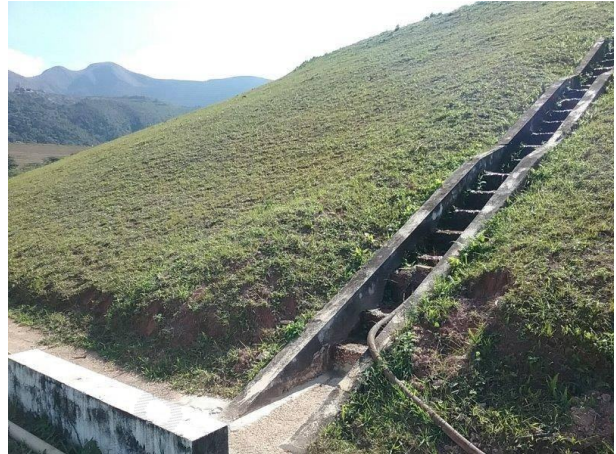
Foto da Inspeção

Campo	Valor	Anomalia	Relevância	Observação
Estado de limpeza e conservação	<input type="radio"/> Bom <input checked="" type="radio"/> Regular <input type="radio"/> Deficiente	No		Canaletas ao longo da Barragem I danificada e parcialmente obstruída. Anomalias.23072,23599,23600.
Condições estruturais	<input checked="" type="radio"/> Bom <input type="radio"/> Regular <input type="radio"/> Deficiente	No

Canaletas danificadas

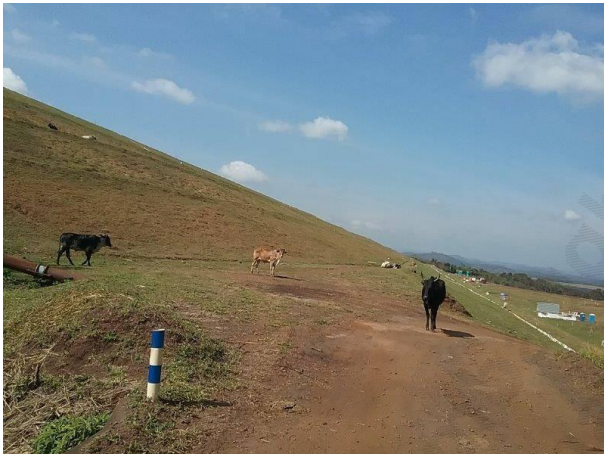
Foto da Inspeção

Animais na estrutura Barragem I.

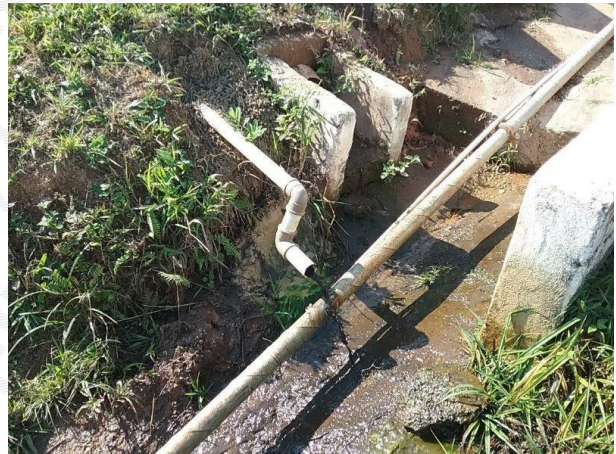
Foto da Inspeção

Dreno com presença de sedimento.

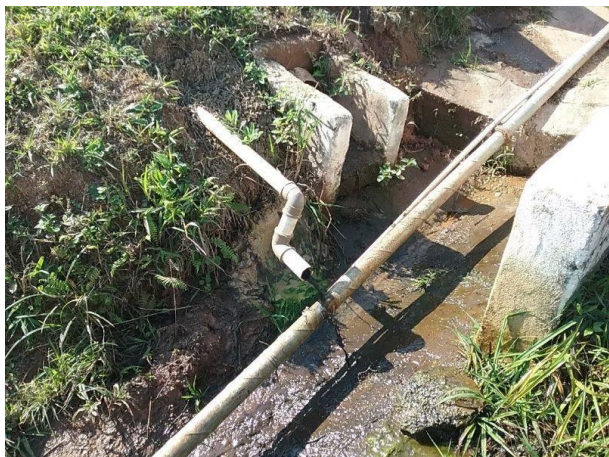
Foto da Anomalia [25294]

Campo	Valor	Anomalia	Relevância	Observação
Descrição	DHP realizado na ombreira esquerda com presença de sedimento.	Yes	Observation	Não.

DHP realizado na ombreira esquerda com presença de sedimento.
