RELATÓRIO DE INSPEÇÃO PERIÓDICA

Ficha de Inspeção de Segurança Regular de Barragem					
Código:	FISR_2018_B_S	Código de Treinamento:		Código de Referência:	
Departamento:	Diretoria de Operações Ferrosos Sul, Centro Oeste e Manganês	Tipo de ficha de inspeção:	FIR - Fichas de Inspeção Regular	Tipo de estrutura:	Barragem
Responsável:	MARCOS ROBERTO SILVA DE SOUZA	Descrição:	Ficha de Inspeção de Segurança Regular de Barragem		
Estrutura:	B1 - I	Data de inspeção:	06-19-2018 12:30 PM	Revisão:	05-28-2018 19:08 PM
Ordem de serviço:	164132	Responsável pelo monitoramento:	MARCELO MAGELA COELHO, RENATO VIEIRA CALDEIRA, MARCOS ROBERTO SILVA DE SOUZA, MAURO MARCUS SINICIO ABIB		
INFORMAÇÕES DA VISTORIA					
Campo	Valor	Anomalia	Relevância	Observação	
Barragem Ativa	Yes	No			
Observações		No			
Revestimento Vegetal	<input checked="" type="radio"/> Controlado/ausente em alteamento <input type="radio"/> Gramínea necessitando de poda <input type="radio"/> Arbustiva e/ou arbórea <input type="radio"/> Ausente sem alteamento	No		Revestimento vegetal controlado nos taludes.

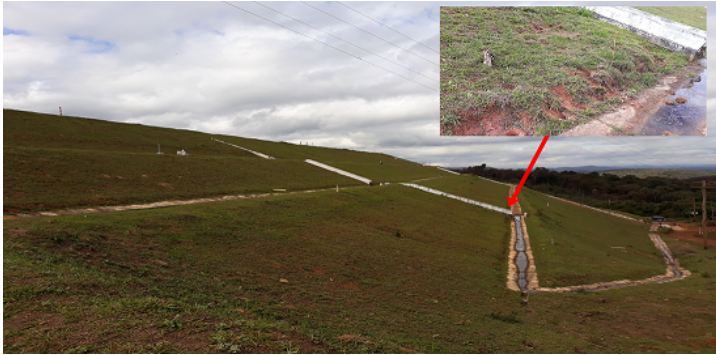
Foto da Anomalia [25398]

Umidade no pé do talude na ombreira direita, primeira berma.

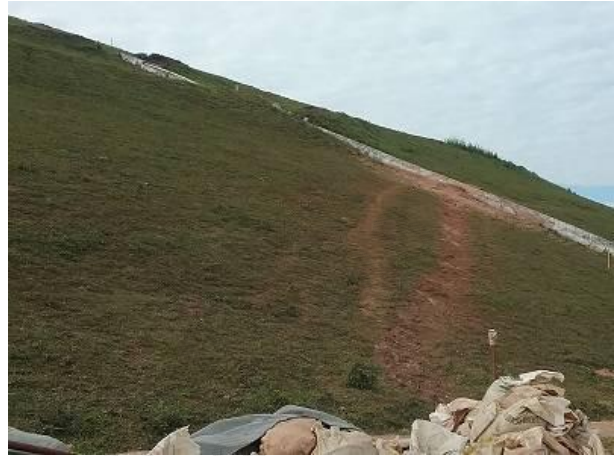
Foto da Anomalia [25397]

Falha no revestimento onde foi realizado obra na canaleta.

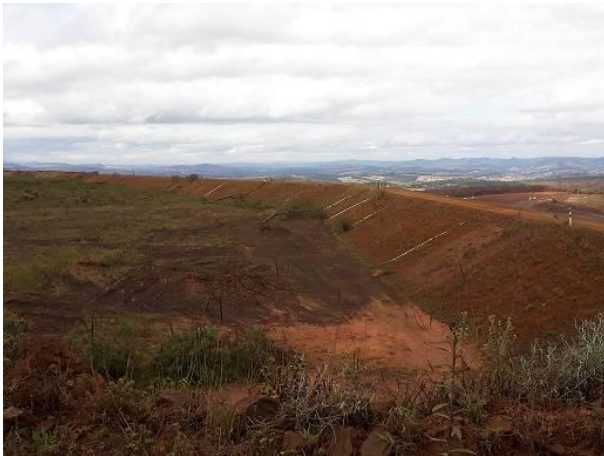
Foto da Anomalia [25396]

Região do reservatório/ Praia de rejeito tomada por vegetação.
