## RELATÓRIO DE INSPEÇÃO PERIÓDICA

Ficha de Inspeção de Segurança Regular de Barragem				
Código:	FISR_2018_B_S_nova	Código de Treinamento:		Código de Referência:
Departamento:	Diretoria de Operações Ferrosos Sul, Centro Oeste e Manganês	Tipo de ficha de inspeção:	FIR - Fichas de Inspeção Regular	Tipo de estrutura:
Responsável:	MARCOS ROBERTO SILVA DE SOUZA	Descrição:	Ficha de Inspeção de Segurança Regular de Barragem	
Estrutura:	B1 - I	Data de inspeção:	04/07/2018 11:40	Revisão:
Ordem de serviço:	164357	Responsável pelo monitoramento:	MARCELO MAGELA COELHO, RENATO VIEIRA CALDEIRA, MARCOS ROBERTO SILVA DE SOUZA, MAURO MARCUS SINICIO ABIB	
INFORMAÇÕES DA VISTORIA				
Campo	Valor	Anomalia	Relevância	Observação
Barragem Ativa	Sim	Não		
Observações	Está sendo realizada obra de canalização da nascente para o extravassor.		Não	
Revestimento Vegetal	<input checked="" type="radio"/> Controlado/ausente em alteamento <input type="radio"/> Gramínea necessitando de poda <input type="radio"/> Arbustiva e/ou arbórea <input type="radio"/> Ausente sem alteamento	Não		Revestimento vegetal controlado nos taludes.

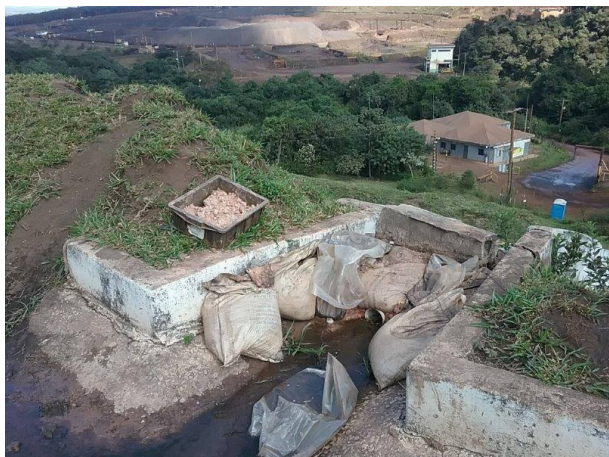
Foto da Anomalia [25485]

Presença de insetos / animais	Não	Não		
Drenagem superficial adequada?	Não	Sim	Programável	SACARIA DEIXADA NA ENTRADA DA DESCIDA DA CANALETA OBSTRUINDO PARCIALMETE A PASSAGEM DE AGUA. Obs.: Anomalias.23072 e 23599 ainda pendentes
INSTRUMENTAÇÃO				
Campo	Valor	Anomalia	Relevância	Observação
Listar anomalias quanto a integridade física, identificação, acesso para leitura		Não		
ESTADO DE CONSERVAÇÃO DA VISTORIA				
Campo	Valor	Anomalia	Relevância	Observação
Confiabilidade das Estruturas Extravasoras	<input checked="" type="radio"/> Estruturas civis bem mantidas e em operação normal /barragem sem necessidade de estruturas extravasoras (0) <input type="radio"/> Estruturas com problemas identificados e medidas corretivas em implantação (3) <input type="radio"/> Estruturas com problemas identificados e sem implantação das medidas corretivas necessárias (6) <input type="radio"/> Estruturas com problemas identificados, com redução de capacidade vertente e sem medidas corretivas (10)	Não

SACARIA NA ENTRADA DA DESCIDA DA CANALETA, OBSTRUINDO PARCIALMETE A PASSAGEM DE AGUA.

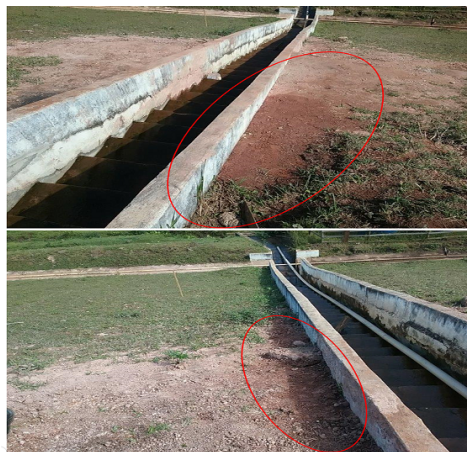
Foto da Anomalia [25484]

Umidade identificada em ambos os lados da canaleta de drenagem.

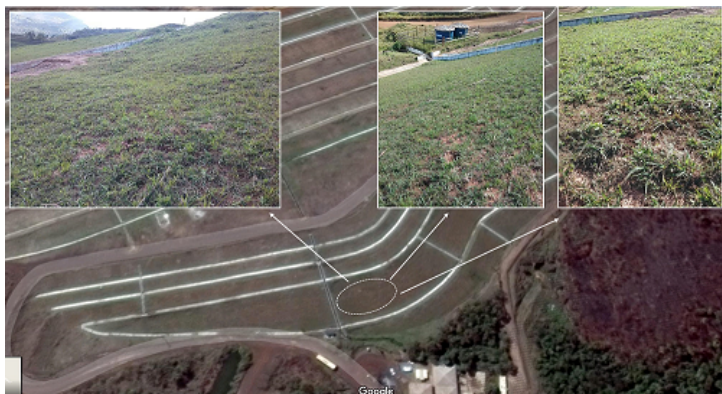
Foto da Anomalia [25486]

RESERVATÓRIO				
Campo	Valor	Anomalia	Relevância	Observação
Erosões e/ou processos de instabilização	Não	Não		
Borda livre operacional (Observações)		Não		Borda livre operacional conforme projeto.
COMENTÁRIOS GERAIS				
Campo	Valor	Anomalia	Relevância	Observação
Observações		Sim	Programável	Vários pontos de umidade identificado na face do primeiro talude, ombreira direita.

Vários pontos de umidade identificado na face do primeiro talude, ombreira direita.
