RELATÓRIO DE INSPEÇÃO PERIÓDICA

Ficha de Inspeção de Segurança Regular de Barragem

Código:	FISR_2018_B_S_nova	Código de Treinamento:		Código de Referência:	
Departamento:	Diretoria de Operações Ferrosos Sul, Centro Oeste e Manganês	Tipo de ficha de inspeção:	FIR - Fichas de Inspeção Regular	Tipo de estrutura:	Barragem
Responsável:	MARCOS ROBERTO SILVA DE SOUZA	Descrição:	Ficha de Inspeção de Segurança Regular de Barragem		
Estrutura:	B1 - I	Data de inspeção:	09-11-2018 12:00 PM	Revisão:	10-06-2018 11:37 AM
Ordem de serviço:	167551	Responsável pelo monitoramento:	MARCELO MAGELA COELHO, RENATO VIEIRA CALDEIRA, MARCOS ROBERTO SILVA DE SOUZA, MAURO MARCUS SINICIO ABIB

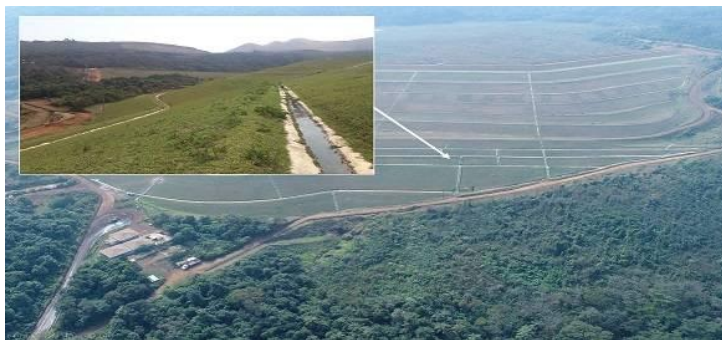
Foto da Anomalia [26069]

Canaleta parcialmente obstruída dificultando a descida da gua dos drenos. Ombreira esquerda.
