RELATÓRIO DE INSPEÇÃO PERIÓDICA

Ficha de Inspeção de Segurança Regular de Barragem				
Código:	FISR_2018_B_S_nova	Código de Treinamento:		Código de Referência:
Departamento:	Diretoria de Operações Ferrosos Sul, Centro Oeste e Manganês	Tipo de ficha de inspeção:	FIR - Fichas de Inspeção Regular	Tipo de estrutura:
Responsável:	MARCOS ROBERTO SILVA DE SOUZA	Descrição:	Ficha de Inspeção de Segurança Regular de Barragem	
Estrutura:	B1 - I	Data de inspeção:	10-10-2018 12:05 PM	Revisão:
Ordem de serviço:	169005	Responsável pelo monitoramento:	MARCELO MAGELA COELHO, RENATO VIEIRA CALDEIRA, MARCOS ROBERTO SILVA DE SOUZA, MAURO MARCUS SINICIO ABIB	
INFORMAÇÕES DA VISTORIA				
Campo	Valor	Anomalia	Relevância	Observação
Barragem Ativa	Yes	No		ESTÃO SENDO REALIZADAS ATIVIDADES NA ESTRUTURA DA BARRAGEM, RECONSTRUÇÃO DE CANALETAS DE DESCIDA DE ÁGUA, E PESQUISA GEOTECNICA.
Observações		No		
Revestimento Vegetal	<input checked="" type="radio"/> Controlado/ausente em alteamento <input type="radio"/> Gramínea necessitando de poda <input type="radio"/> Arbustiva e/ou arbórea <input type="radio"/> Ausente sem alteamento	No

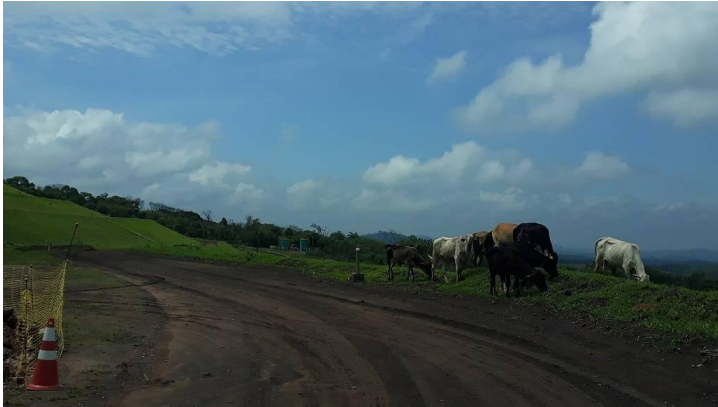
Foto da Anomalia [26429]

Presença de insetos / animais	Yes	Yes	Observation	ANIMAIS BOVINOS NA ESTRUTURA DA BARRAGEM
Drenagem superficial adequada?	No	No		ANOMALIA 26069
INSTRUMENTAÇÃO				
Campo	Valor	Anomalia	Relevância	Observação
Listar anomalias quanto a integridade física, identificação, acesso para leitura		No		
ESTADO DE CONSERVAÇÃO DA VISTORIA				
Campo	Valor	Anomalia	Relevância	Observação
Confiabilidade das Estruturas Extravasoras	<input checked="" type="radio"/> Estruturas civis bem mantidas e em operação normal /barragem sem necessidade de estruturas extravasoras (0) <input type="radio"/> Estruturas com problemas identificados e medidas corretivas em implantação (3) <input type="radio"/> Estruturas com problemas identificados e sem implantação das medidas corretivas necessárias (6) <input type="radio"/> Estruturas com problemas identificados, com redução de capacidade vertente e sem medidas corretivas (10)	No

PRESENÇA DE ANIMAIS BOVINOS NA ESTUTURA DA BARRAGEM.

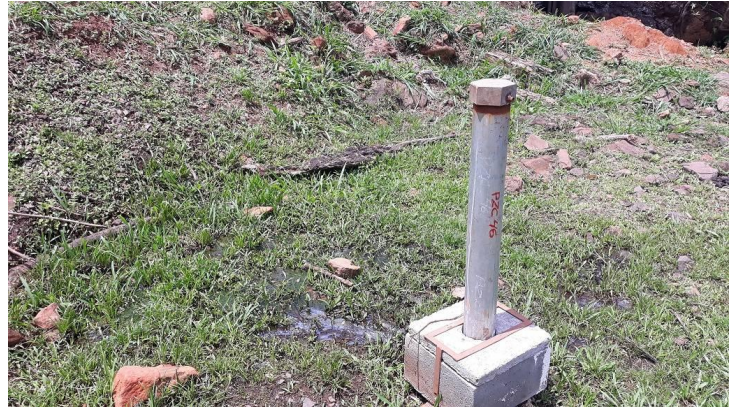
Foto da Anomalia [26432]

SURGÊNCIA DE ÁGUA PROXIMO AO PZC 45. (Acima da região do dreno de fundo, próximo ao bloco no pé da barragem)

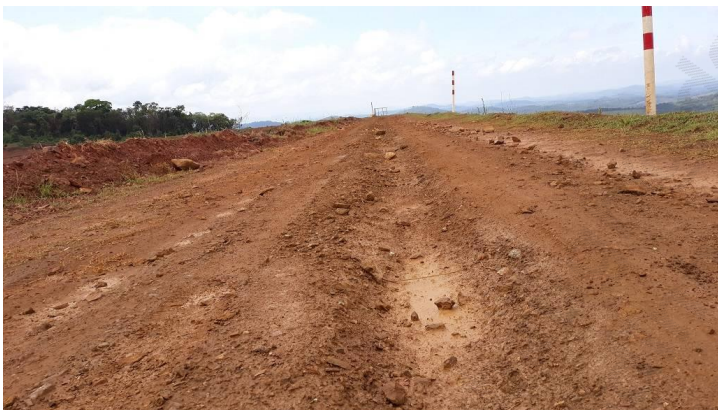
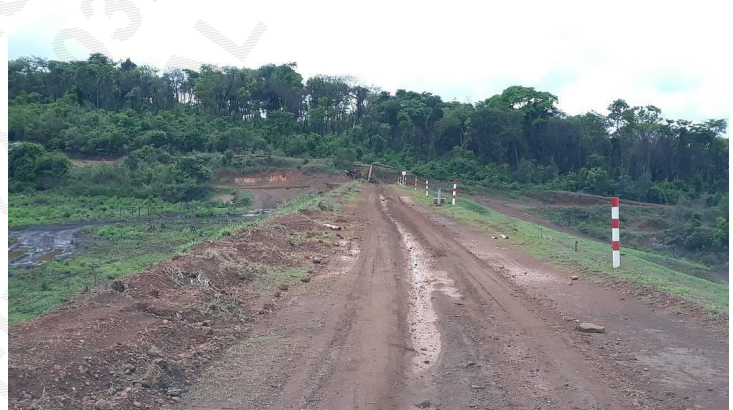
Foto da Anomalia [26430]

Deterioração dos Taludes / Paramentos	<input checked="" type="radio"/> Não existe deterioração de taludes e paramentos (0) <input type="radio"/> Falhas na proteção dos taludes e paramentos, presença de vegetação arbustiva (2) <input type="radio"/> Erosões superficiais, ferragem exposta, presença de vegetação arbórea, sem implantação das medidas corretivas necessárias (6) <input type="radio"/> Depressões acentuadas nos taludes, escorregamentos, sulcos profundos de erosão, com potencial de comprometimento da segurança da estrutura. (10)	No		
SITUAÇÃO DOS ACESSOS À ESTRUTURA				
Campo	Valor	Anomalia	Relevância	Observação
Conservação geral	<input type="radio"/> Bom <input checked="" type="radio"/> Regular <input type="radio"/> Deficiente	Yes	Programmable	DRENAGEM IRREGULAR NO ACESSO A TULIPA DO CANAL EXTRAVASOR CAUSANDO EMPOÇAMENTO DE ÁGUA.
Condições do piso	<input type="radio"/> Bom <input checked="" type="radio"/> Regular <input type="radio"/> Deficiente	Yes	Programmable	CRISTA DA BARRAGEM COM DEFORMAÇÕES DEVIDO A RETIRADA DA TUBULAÇÕES DE REJEITO, CAUSANDO EMPOÇAMENTO DE AGUA.

Campo	Valor	Anomalia	Relevância	Observação
Disposição e/ou adução (Observações)		No		FORAM RETIRADO TODAS AS TUBULAÇÕES NA CRISTA E NA PRAIA DE REJEITO.

CRISTA DA BARRAGEM COM DEFORMAÇÕES DEVIDO A RETIRADA DA TUBULAÇÕES DE REJEITO, CAUSANDO EMPOÇAMENTO DE AGUA

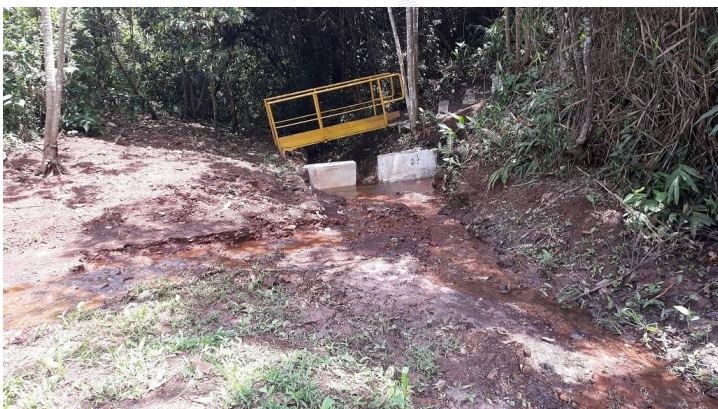
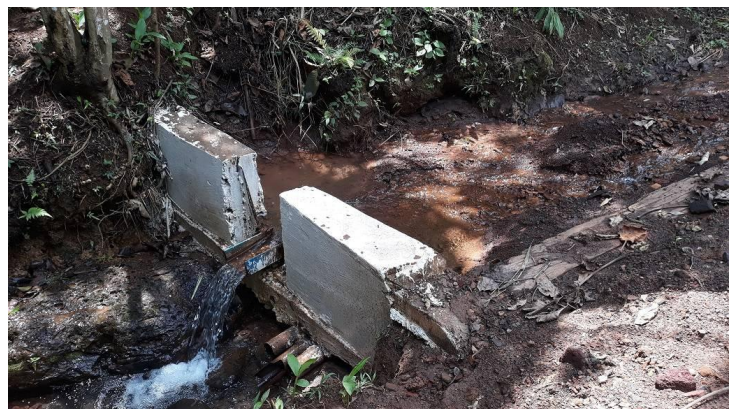
Foto da Anomalia [26428]

DRENO DE FUNDO PARCIALMENTE ASSOREADO.

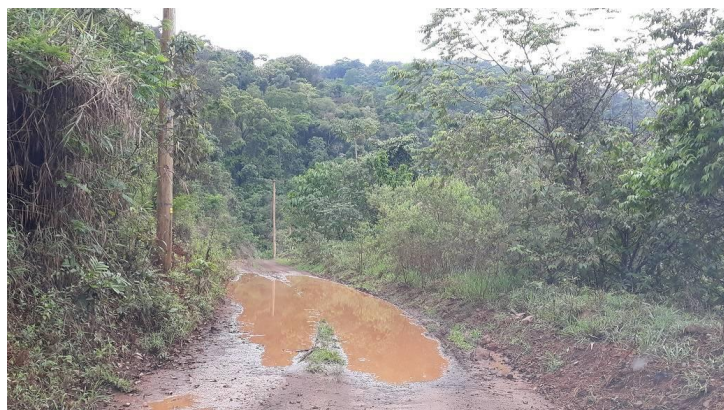
Foto da Anomalia [26431]

DRENAGEM IRREGULAR NO ACESSO A TULIPA DO CANAL
EXTRAVASOR CAUSANDO EMPOÇAMENTO DE ÁGUA.
