RELATÓRIO DE INSPEÇÃO PERIÓDICA

Ficha de Inspeção de Segurança Regular de Barragem						
Código:	FISR_2018_B_S_nova	Código de Treinamento:		Código de Referência:		
Departamento:	Diretoria de Operações Ferrosos Sul, Centro Oeste e Manganês	Tipo de ficha de inspeção:	FIR - Fichas de Inspeção Regular	Tipo de estrutura:	Barragem	
Responsável:	MARCOS ROBERTO SILVA DE SOUZA	Descrição:	Ficha de Inspeção de Segurança Regular de Barragem			
Estrutura:	B1 - I	Data de inspeção:	08-24-2018 12:15 PM	Revisão:	10-06-2018 11:37 AM	
Ordem de serviço:	166750	Responsável pelo monitoramento:	MARCELO MAGELA COELHO, RENATO VIEIRA CALDEIRA, MARCOS ROBERTO SILVA DE SOUZA, MAURO MARCUS SINICIO ABIB			
INFORMAÇÕES DA VISTORIA						
Campo	Valor			Anomalia	Relevância	Observação
Barragem Ativa	Yes			No		
Observações				No		
Revestimento Vegetal	<input type="radio"/> Controlado/ausente em alteamento <input type="radio"/> Gramínea necessitando de poda <input checked="" type="radio"/> Arbustiva e/ou arbórea <input type="radio"/> Ausente sem alteamento			No		Vegetação arbustiva região próximo a saída do canal extravasor ombreira direita. ANOMALIA 25799

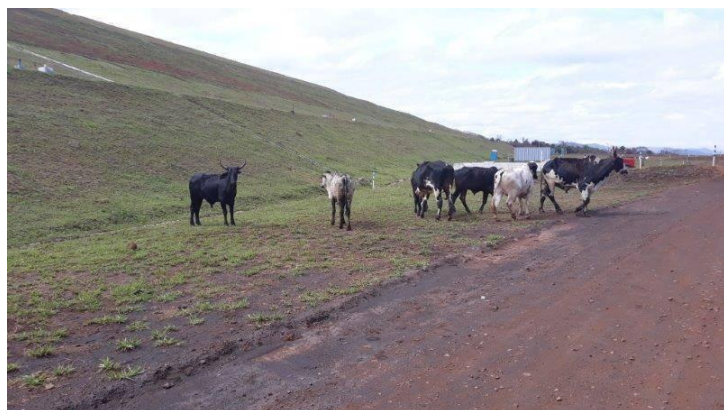
Foto da Anomalia [25909]

PRESENÇA DE ANIMAIS BOVINOS NA ESTRUTURA DA BARRAGEM.

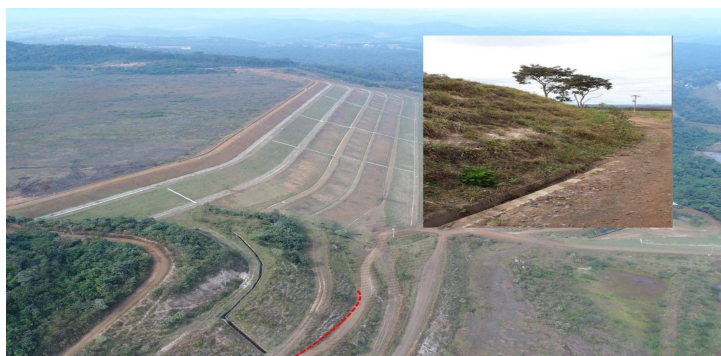
Foto da Anomalia [25910]

CANAL PARCIALMENTE ASSOREADO. (OMBREIRA DIREITA)
