MINISTÉRIO DA JUSTIÇA E SEGURANÇA PÚBLICA
POLÍCIA RODoviÁRIA FEDERAL

PROJETO ESTRATÉGICO DE ARMAMENTO INSTITUCIONAIS

Relatório Técnico nº: RTPRF 05/2017-RES	Emissão: 08/08/2017	Revisão: 10/08/2017
Assunto: HISTÓRICO E ANÁLISE DESCRITIVA DOS PROBLEMAS APRESENTADOS PELAS PISTOLAS PT-840 DE PROPRIEDADE DA PRF

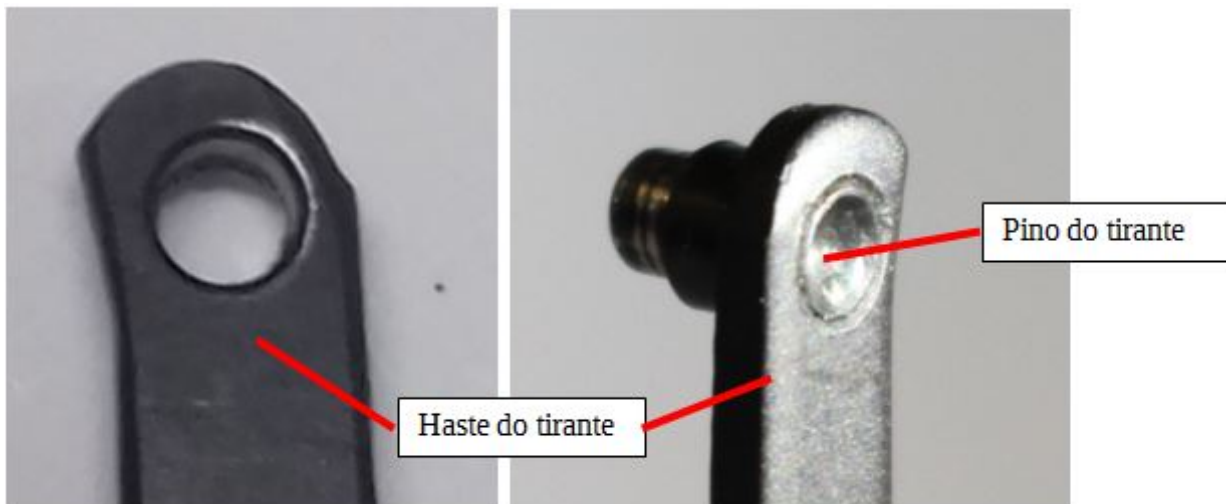
As pistolas PT840 adquiridas pela PRF vieram com uma primeira versão de tirante do gatilho onde o pino do tirante era fixado à haste do tirante por processo de conformação, deixando a face remanchada alinhada com a haste. (vide imagem abaixo)

Esse modelo de fixação caracteriza-se pelo engaste entre as partes, onde é possível identificar a aresta do furo e do pino, sem existência de folga pela conformação do pino. O processo de conformação deixa a face do pino côncava pelo deslocamento do material para as laterais.

Em razão das forças exercidas sobre essa junção, o pino do tirante passou a apresentar folga, vindo a soltar-se da haste do tirante.

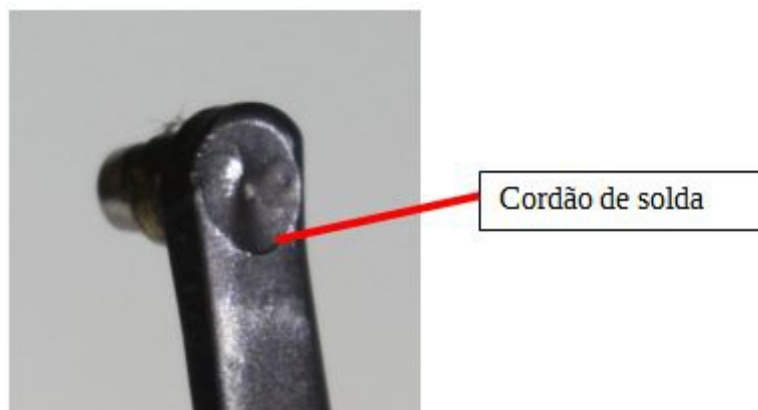
A união entre o pino e a haste passou a receber um cordão de solda no intuito de evitar a quebra entre as partes apresentadas pelo modelo anterior.

Na figura acima é possível visualizar as marcas do cordão de solda, onde deixa de existir a aresta do furo e do pino, característica do método anterior.

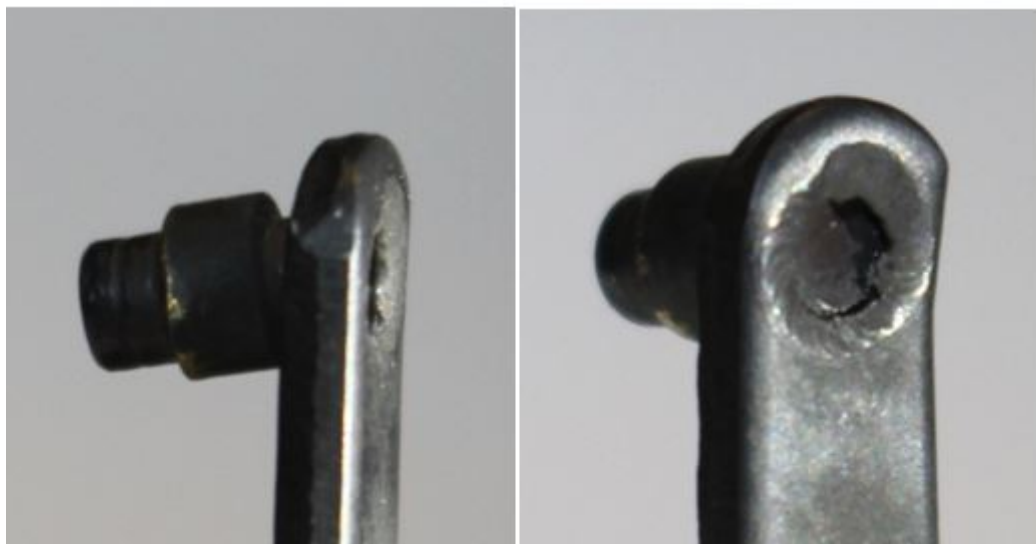
Porém, apesar da mudança, a união soldada também se mostrou falha ao apresentar quebra como mostram as figuras abaixo.

Os casos de quebra da união do pino com a haste do gatilho podem gerar dois problemas, a depender se a ruptura foi completa (com a separação do pino da haste) ou parcial, onde o pino, embora solto, ainda permanece ligado a haste devido ao pouco espaço entre a armação:

Ruptura completa com separação do pino da haste: Devido a perda de contato do tirante com o gatilho, este torna-se inerte, não mais transmitindo a força de tração para o tirante, o que impossibilita o disparo;

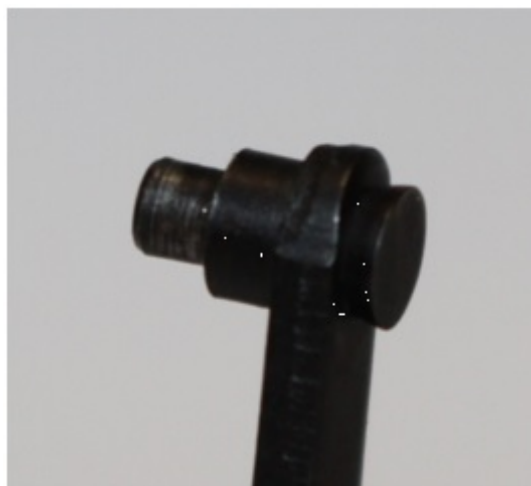
Esse modelo de tirante atualmente usado pelo fabricante retornou ao processo de fabricação por conformação. Para evitar a quebra, o fabricante adotou uma sobra de material no lado oposto, para que o pino não escape da haste, como mostra a figura abaixo.

Em função da quebra da união soldada, o fabricante desenvolveu um novo método que garantisse a junção do pino do tirante à haste sem apresentar ruptura e separação das partes.

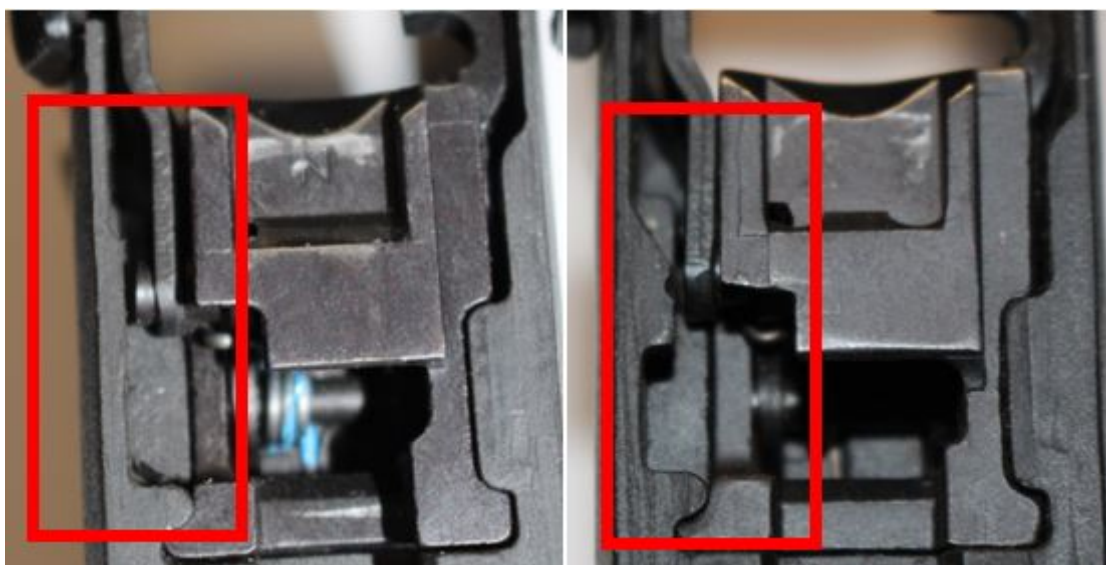
Essa modificação no tirante do gatilho gerou a necessidade de usinagem da armação para que o reforço adotado no novo modelo tenha espaço para movimentação.

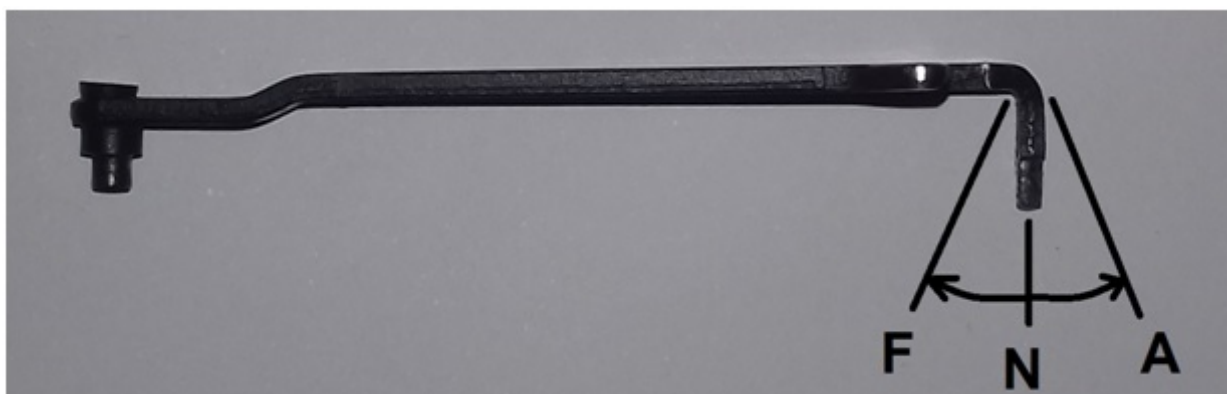
O problema apresentado por essa parte do tirante interfere diretamente na sequência de disparos durante o treino ou combate armado. Tendo como referência o diagrama da figura abaixo, temos:

Quando a seção está deslocada para a posição F (fechada), a distância entre o pino do tirante e a seção diminuem. Esse defeito dificulta ou impede que a haste puxe o dente do cão para o disparo em ação dupla.

Quando a seção está deslocada para a posição A (aberta), a distância entre o pino do tirante e a seção aumentam. Esse defeito faz com que a haste não movimente a armadilha, interrompendo o movimento do cão no disparo em ação dupla (para em meia monta) ou não movimentando a armadilha para o disparo em ação simples.

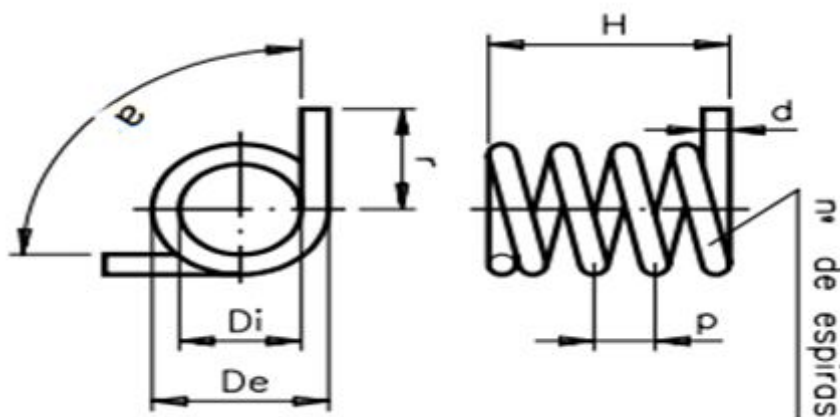
Nota-se na tabela acima, que as dimensões alteradas têm por objetivo evitar a quebra do arame da mola por esforço excessivo repetitivo.

Conforme a teoria de elementos de máquinas empregada na engenharia mecânica, a mola quebra por esforço excessivo de torção, sendo assim, foi necessário aumentar o comprimento do braço de alavanca, adicionar uma espira e reduzir o ângulo entre as pontas da mola. Essas alterações reduzem a força empregada pela mola no gatilho. Para compensar essa perda, foi alterada a bitola (diâmetro) do arame para aumentar a força empregada.

Destacamos aqui que embora esse seja o novo modelo de mola das pistolas PT 840, o mesmo não foi implementado pela fabricante em todas as armas da PRF.

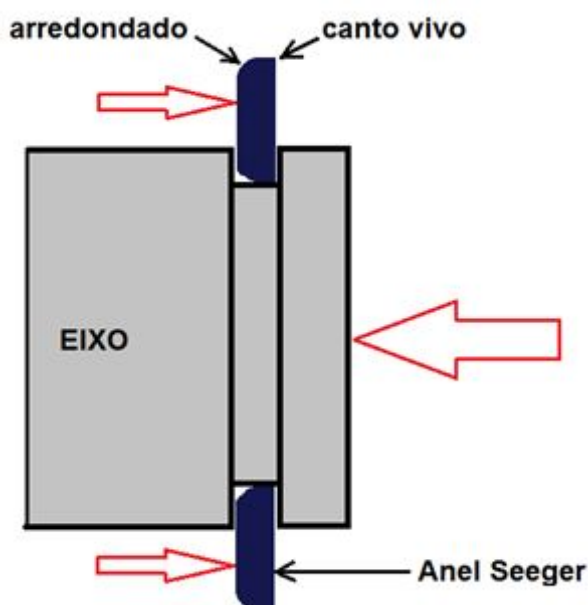
Esse processo de corte produz uma borda arredondada e outra com canto vivo na peça, como mostra a figura abaixo.

É recomendado que a instalação do anel Seeger deva seguir o diagrama acima, ou seja, o canto vivo deve ficar direcionado para o lado onde o anel faz a retenção no eixo. Caso o anel seja instalado do lado contrário, o canto arredondado, fruto do processo de estampagem, favorece o escape do anel, não retraindo o eixo na posição correta.

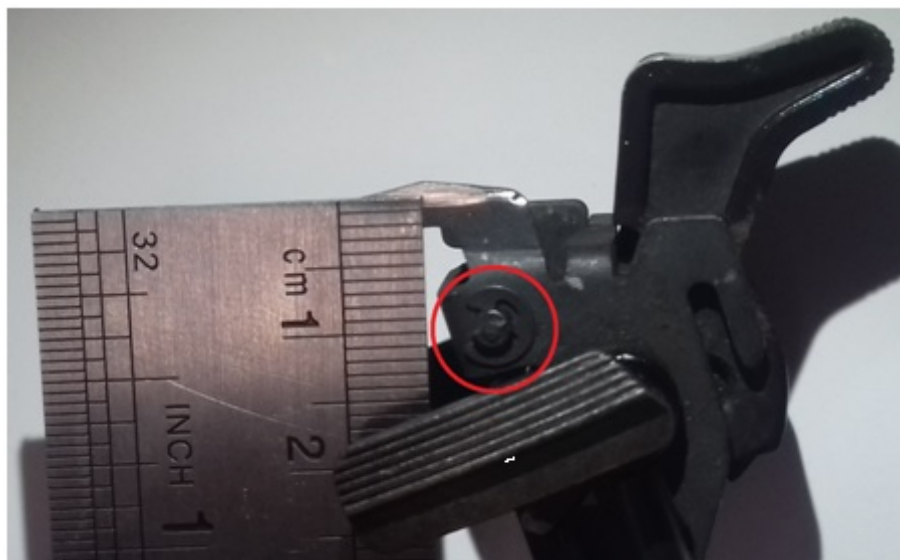
A perda do anel Seeger instalado no retém do cão da PT840 tem ocorrido com frequência, tendo como um dos fatores prováveis, a instalação diversa da exemplificada acima.

Quando ocorre a soltura do anel Seeger, o retém do cão sai de seu alojamento e trava o tirante do gatilho em seu curso final do acionamento gatilho. Isso causa o travamento completo do armamento, impedindo qualquer novo disparo.

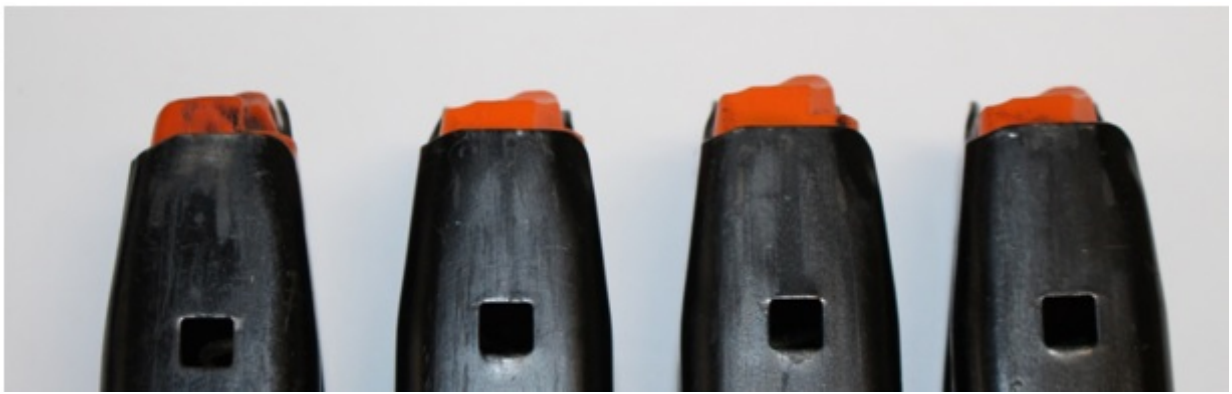
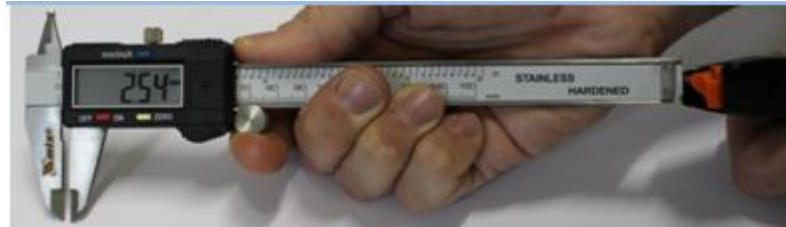
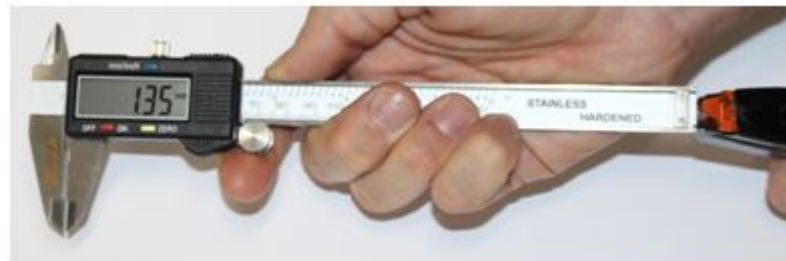
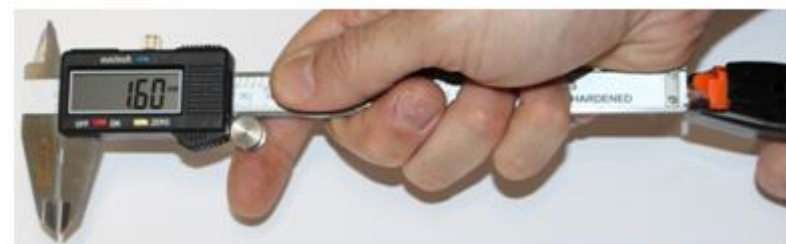
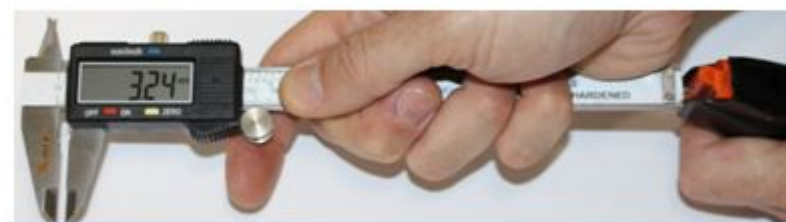
- a. Dificuldade de encaixe do carregador em seu retém, localizado na pistola: Gerado pela variação de medida entre o furo de encaixe do retém do carregador e a base;
- b. Pane no carregamento da munição na câmara: Um fator preponderante para a ocorrência desse tipo de pane nessas armas se encontra na variação na dimensão das abas dos carregadores (abertura e comprimento), somada a variação da altura da mesa transportadora em relação a aba dos carregadores e a distância da munição para a entrada da câmara (cano) .
- c. Não retenção do ferrolho a retaguarda em caso ausência de munição no carregador: Esse problema é gerado pelos mesmos itens elencados na alínea "b".
- d. Dificuldade na inserção das 14ª e 15ª munições no carregador.

Essas variações podem ser facilmente verificadas ao se comparar as medidas entre os diversos exemplares de carregadores, sendo algumas delas perceptíveis até mesmo a olho nu, conforme figuras abaixo:

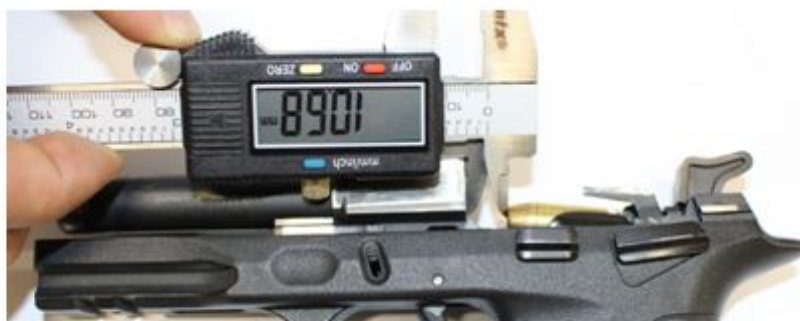
PT - 840 - 10,68mm

Em relação à distância da ponta do projétil para a entrada da câmara, ao se comparar essa distância com os modelos da PT-640 e PT-100, percebe-se claramente que existe uma diferença muito alta em relação a PT-840, o que, somado os demais itens citados acima, amplia o risco de pane de carregamento.

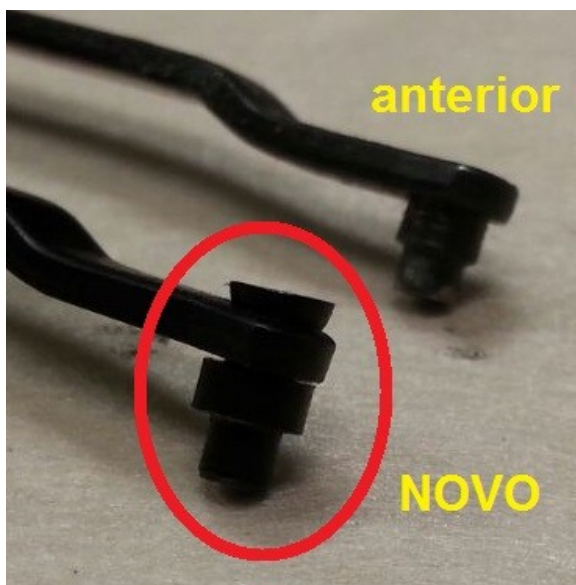
A figura abaixo mostra o material sobressalente que reforça a resistência do pino.

No novo processo de fixação, o pino é remanchado, ficando com material sobressalente para garantir a fixação.

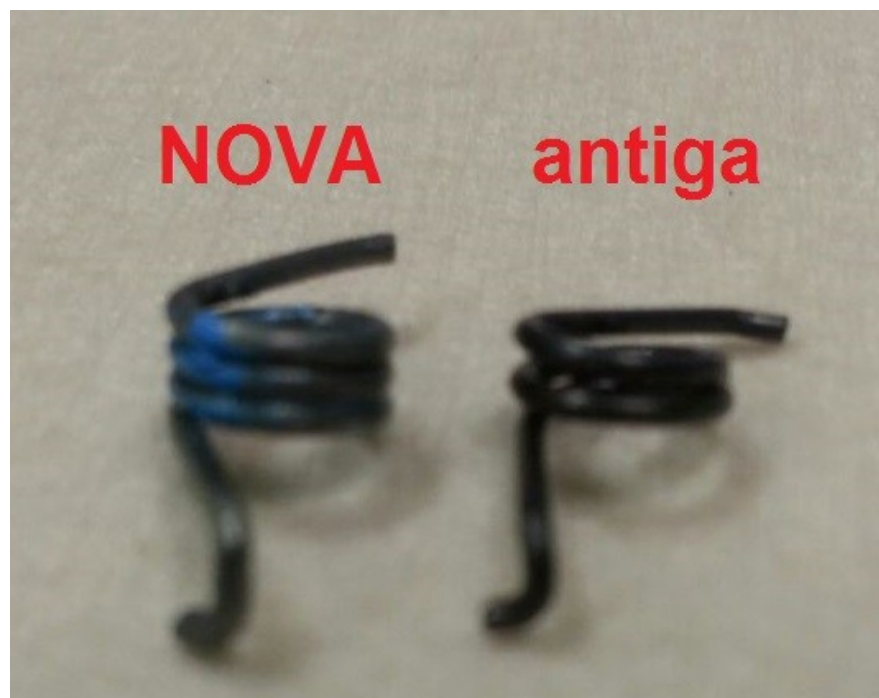
A figura abaixo mostra a diferença entre a mola substituída e a mola nova.

Segundo os funcionários da TAURUS, a mola foi substituída por ser mais resistente. Em se tratando de molas de torção, o acréscimo de um espira tende a deixar a mola com a constante elástica mais baixa, entretanto, os funcionários da TAURUS não souberam informar se houve mudança na bitola ou material do arame.

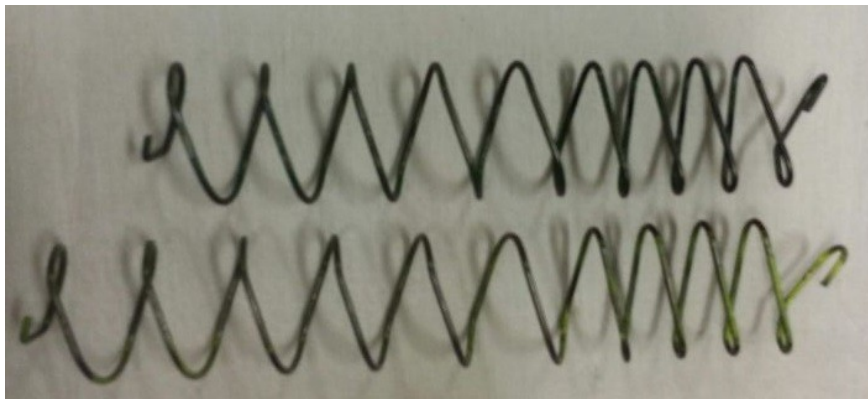
A figura abaixo mostra a diferença entre a mola substituída e a mola nova.

Segundo os funcionários da TAURUS, a mola foi substituída por ser mais resistente à fluência. O acréscimo de uma espira aumentou o comprimento da mola. Esse aumento minimiza a possibilidade de falha na apresentação do último cartucho e na retenção do ferrolho à retaguarda.

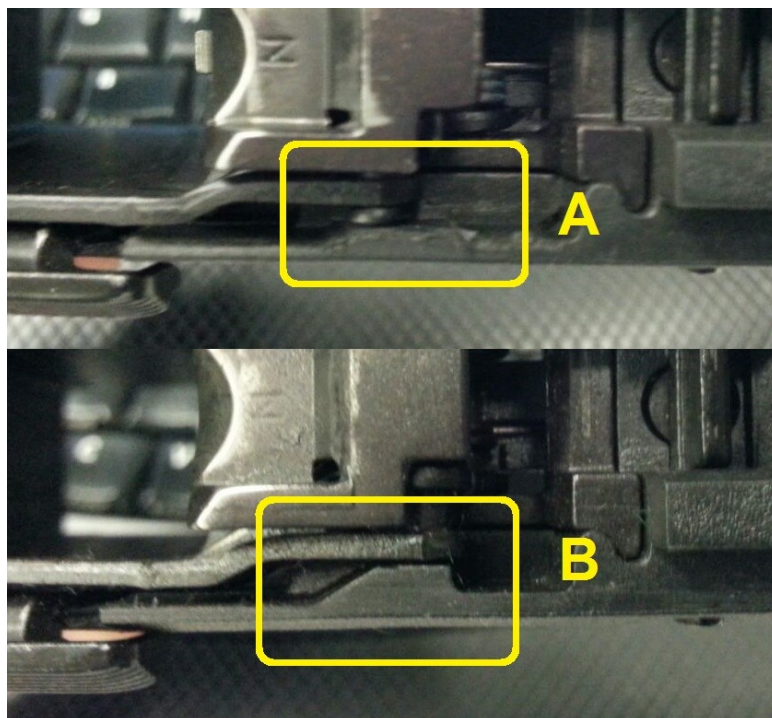
Na figura abaixo, o detalhe A mostra o tirante novo, com o reforço, e a área usinada da armação, permitindo o movimento livre do tirante do gatilho. O detalhe B mostra o tirante antigo e a armação na configuração original.

O processo de usinagem da armação foi necessária em razão do novo tirante do gatilho.

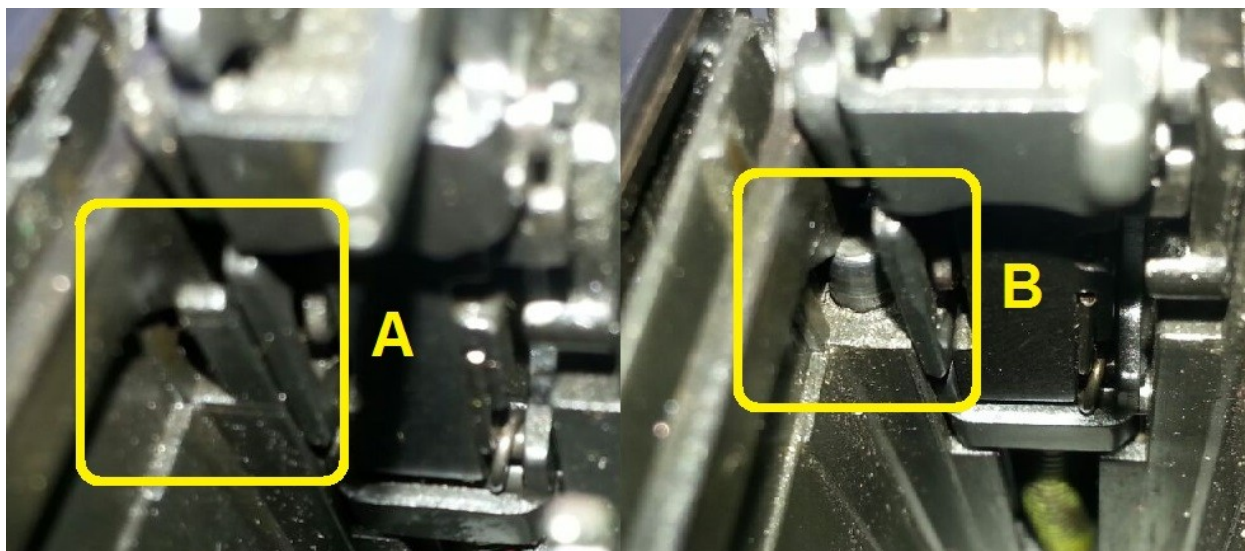
Um dos funcionários identificou problema na armação da pistola com número de série SDZ17051. Segundo fele, faz-se necessária a substituição desta armação.

O detalhe A, da figura abaixo, mostra a extensão da parte injetada da armação que protege o pino e mola do tirante do gatilho em uma pistola PT-840. O detalhe B mostra a armação da pistola SDZ17051 onde esta extensão está quebrada.
