Candeias, 30 de abril de 2020

Ref.: Notificação 15/2018 - PMM/CMOS - ANM/BA e Ofício 2.836/2018 (“NOTIFICAÇÃO” e “OFÍCIO”)
Processo/DNPM n.º 48407 - 972.516/2018 – 49
Processo de Concessão de Lavra ANM n.º 000.648/1967
Resolução ANM n.º 28/2020

Investigação Geofísica do Subsolo na Área da Empresa DOW QUÍMICA Brasil e na Vila, na Ilha de Matarandiba, (Município de Vera Cruz – BA), Empregando o Método Sísmico de Reflexão Utilizando Como Fonte Sísmica o AWD (Accelerated Weight Drop).

Environmental Resources Management, Inc. (ERM) is pleased to submit an evaluation of the potential causes of the recent formation of a sinkhole near Dow's deep dissolution mine operations ("the Site") on the Island of Matarandiba in Bahia, Brazil (Figure 1). Potential causes include the presence of limestone layers, fractures, heavy rainfall, shallow water pumping, or deep mining operations. Dow requested that this assessment focus on the likelihood of sinkhole formation due to natural factors and shallow groundwater pumping that could potentially accelerate natural sinkhole development.

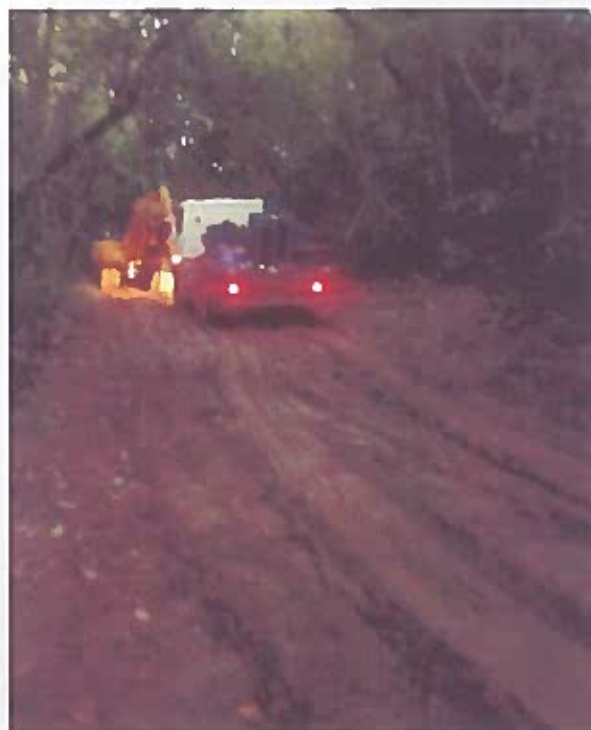
FIGURA 08 – Imagem do levantamento na linha 01 onde o terreno encharcado e não compactado dificultou o deslocamento da caminhão Ford 1717 que está acoplado à fonte sísmica AWD. O perfil só conseguiu ser levantado com o apoio de um trator para puxar o caminhão com a fonte sísmica AWD.

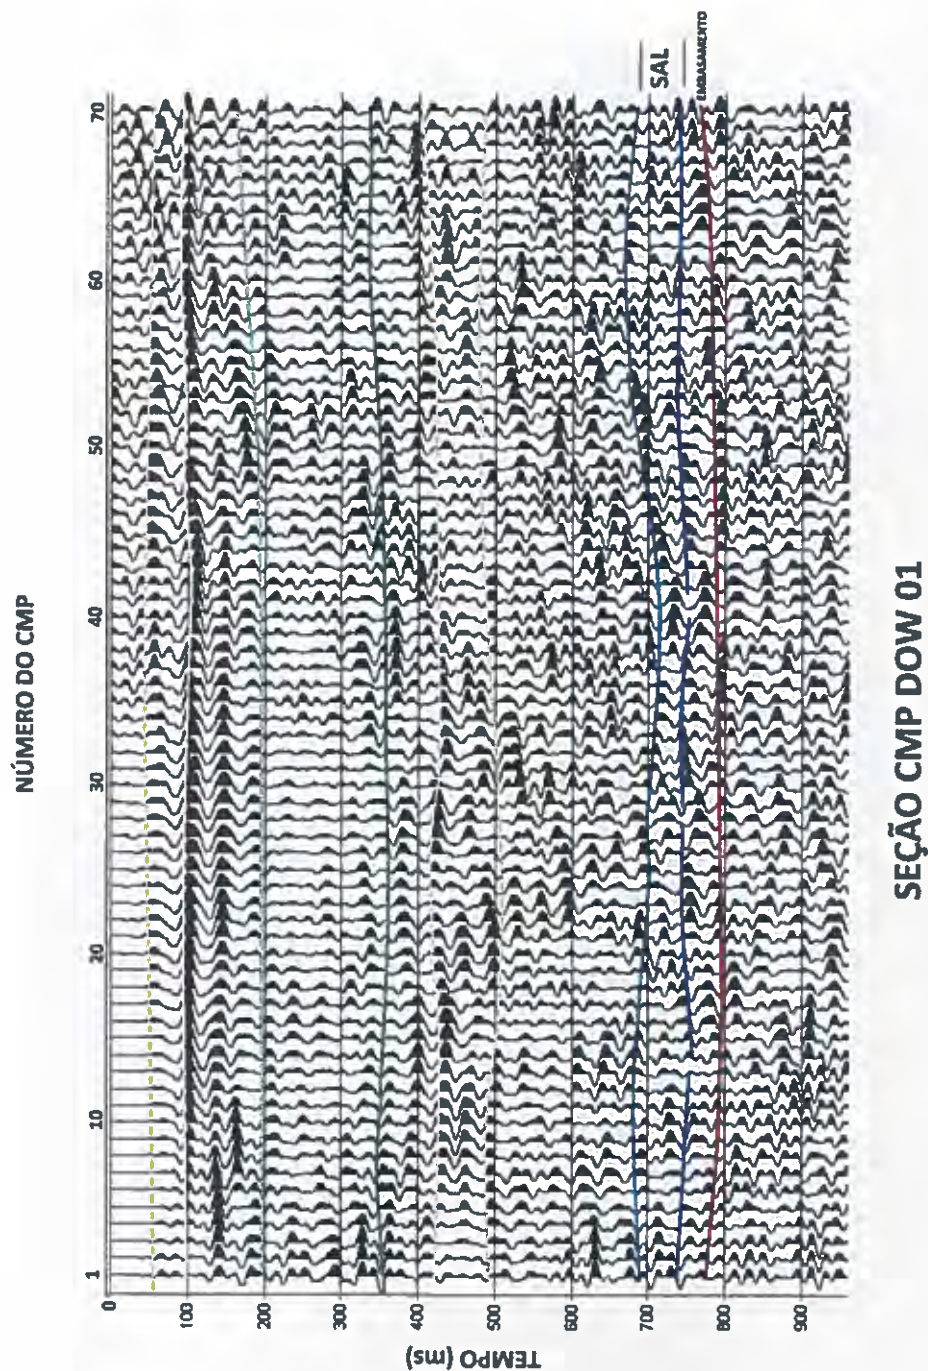
FIGURA 18 – Os refletores mais rasos, até o tempo de 200 ns, são contínuos e apresentam fortes amplitudes, indicando a presença de um pacote de camadas com 200 metros de espessura sem falhas ou vazios. Os refletores entre os tempos de 360, 420 e 480 ms também apresentam uma boa continuidade e não revelam rejeitos e/ou difrações, indicando um pacote de 500 metros de espessura sem processos de falhamentos ou formação de vazios.

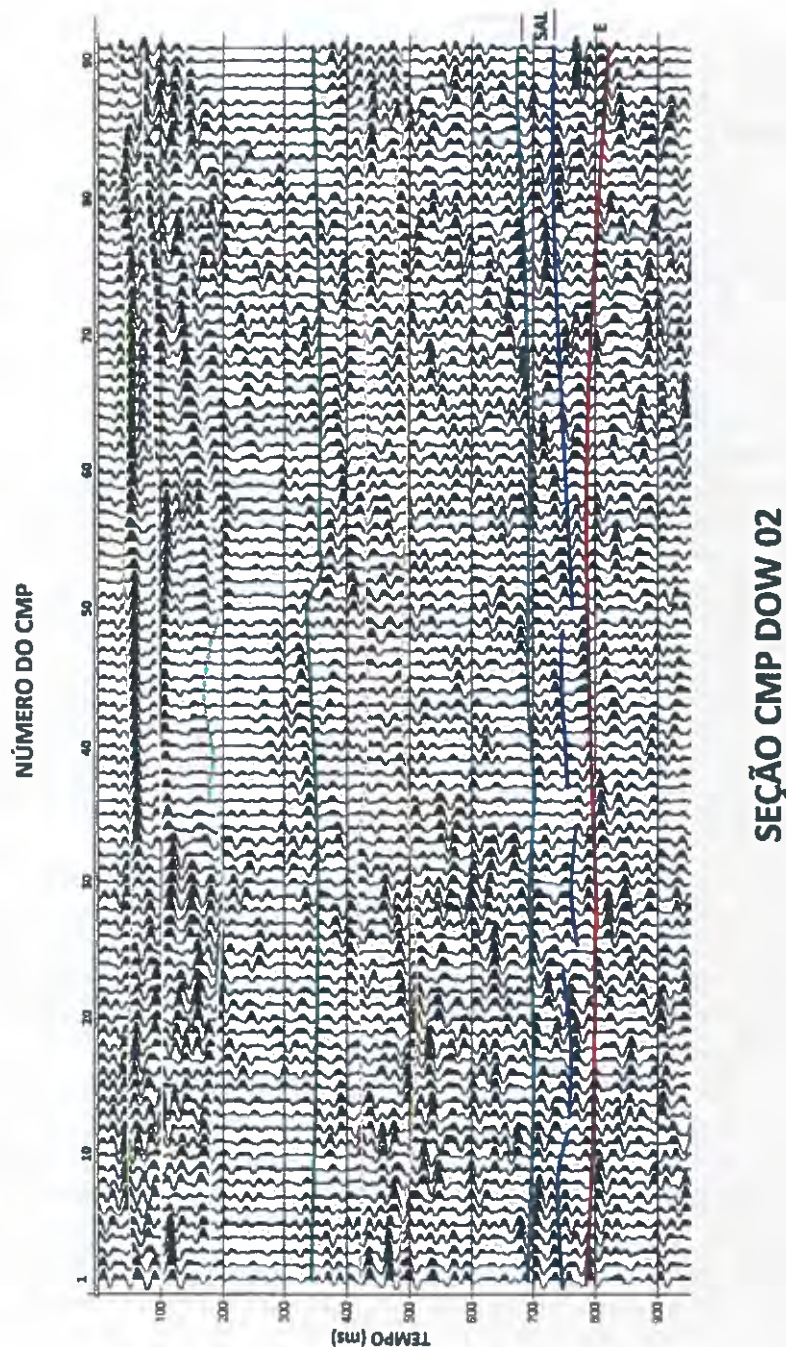
A seção AWD-02 é apresentada na Figura 20, onde verificamos a existência de refletores horizontais contínuos muito bem definidos, apresentando fortes amplitudes, na parte mais rasa de seção, até o tempo de 200 ms, o que nos permite interpretar a existência de um pacote não corrompido por vazios ou sistemas de falhas com espessura de 200 metros.

FIGURA 20 – Os refletores mais rasos, até o tempo de 200 ns, são contínuos e apresentam fortes amplitudes, indicando a presença de um pacote de camadas com 200 metros de espessura sem falhas ou vazios. Os refletores entre os tempos de 360, 420 e 480 ms também apresentam uma boa continuidade e não revelam rejeitos e/ou difrações, indicando um pacote de 500 metros de espessura sem processos de geração de falhas ou formação de vazios.

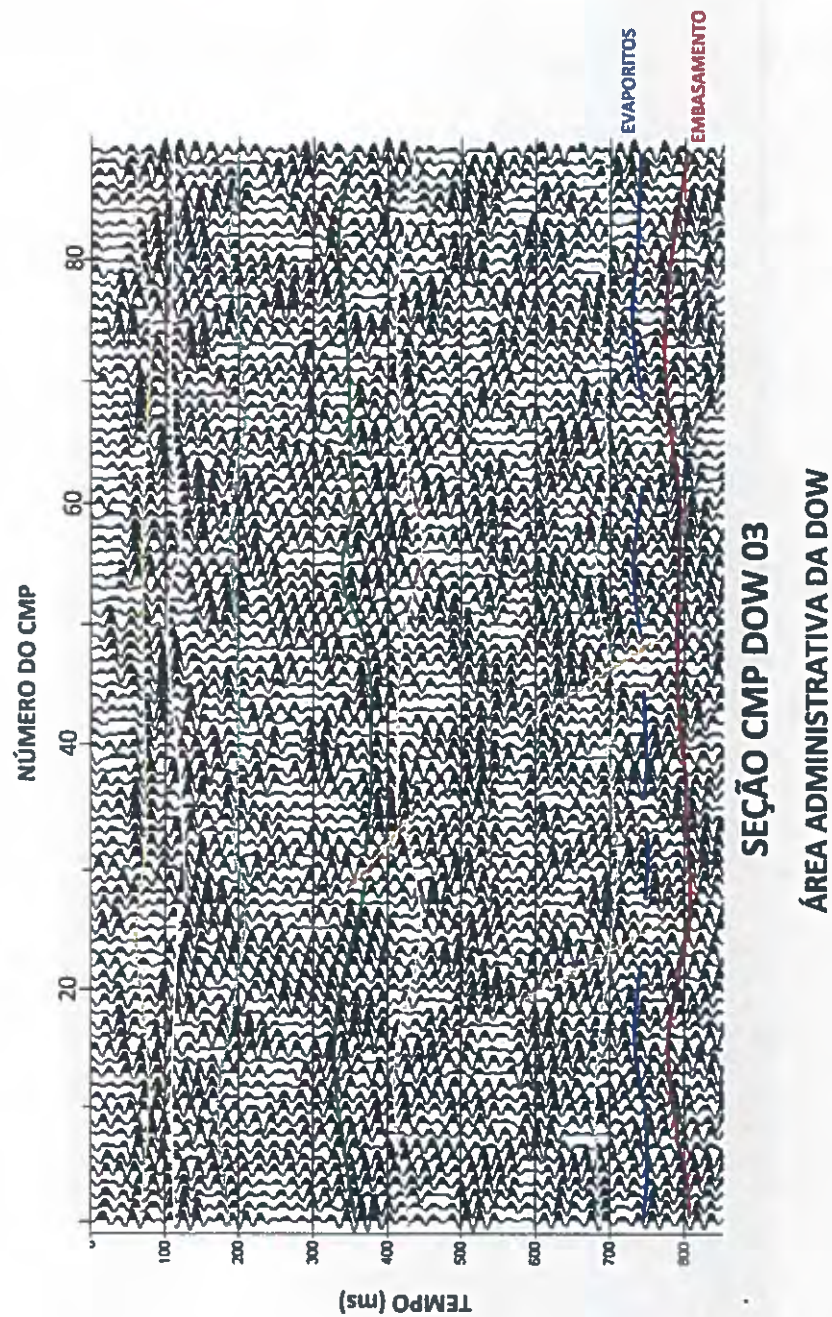
A seção AWD-03, levantada na área administrativa da DOW Brasil, é apresentada na Figura 21, a qual foi levantada por meio de trinta e oito (38) famílias de tiro comum. A seção empilhada mostra a existência de refletores horizontais contínuo em sua parte mais rasa, até o tempo de 200 ms. Os refletores não apresentam amplitudes fortes, porém são contínuos, o que ainda nos permite interpretar a existência de um pacote superficial não corrompido por vazios, estima-se em 200 metros a espessura deste pacote. Estes refletores superficiais estão associados a camadas internas da Formação Sergi. O refletor situado no tempo 380 ms (verde escuro), provavelmente está próximo ao Topo da Formação Aliança, também apresenta uma boa continuidade, embora se possa perceber nele uma pequena descontinuidade, não existem interrupções bruscas e nem fortes difrações associadas a refletores irregulares, que revelem a presença de uma caverna a este nível de aproximadamente 400 m de profundidade.

FIGURA 21 – Os refletores mais rasos, até o tempo de 200 ns são contínuos e os refletores nos tempos de 360 e 420 ms também apresentam uma boa continuidade, apresentando uma única suspeita de falha. Os refletores correspondentes ao topo e base da halita (azul claro e escuro) é que apresentam descontinuidades e sugerem estar associados à falhas (linhas laranjas).

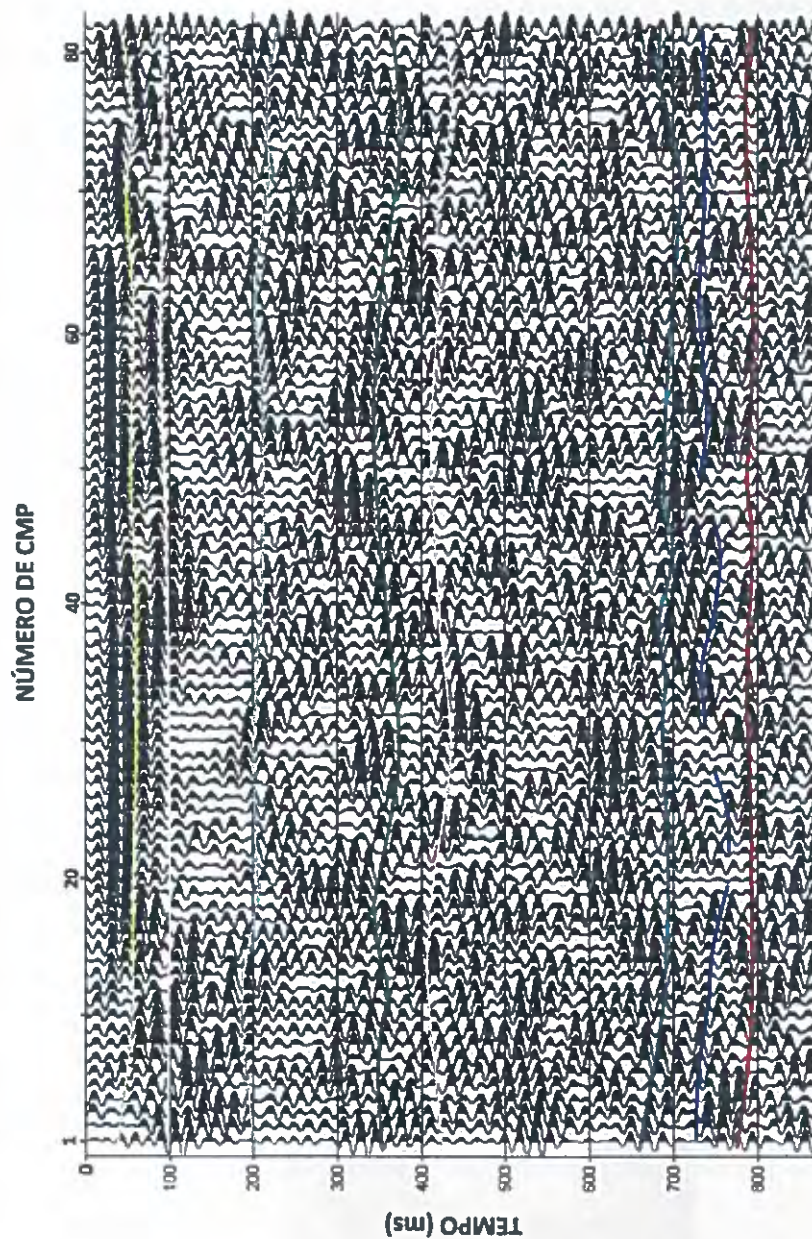
SEÇÃO CMP DOW 04
ESTRADA DE ACESSO A BASE DA BARRAGEM

A seção AWD-04 foi levantada por meio de quarenta e quatro (44) famílias de tiro comum levantadas ao longo da estrada de terra que dá acesso à base da barragem. Vide a Figura 11. A figura 22 mostra o campo de velocidades obtidos para a Linha 04, a partir de sete (7) *semblances*, tais quais o mostrado na figura 16. Os traços vermelhos no topo do campo de velocidades da linha 04, mostrada na figura 22, indicam a posição das sete análises de velocidade. Interpretando os refletores da seção empilhada obtida para a linha 04, a AWD-04, mostrada na figura 23, verificamos que tal como nas seções AWD-01 e AWD-02 os refletores mais superficiais, horizontais e contínuos, com forte amplitudes, até 200 ms, mostram um piso não perturbado por falhas ou presença de vazios. As informações obtidas são análogas às das linhas AWD-01 e AWD-02. Vide as Figuras 18 e 20.

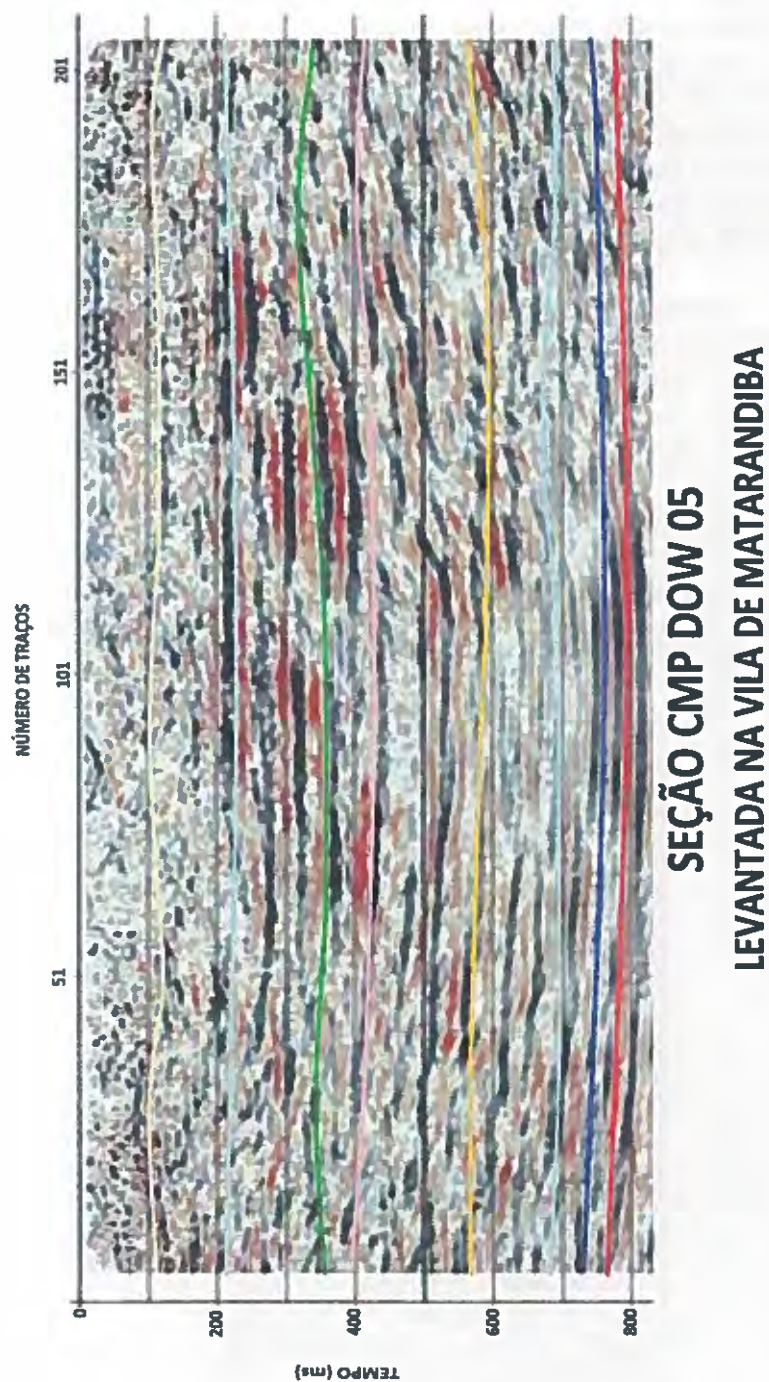
FIGURA 26 – O refletor no tempo de 200 ms é contínuo e revela uma superfície horizontal indicando uma interface não perturbada na profundidade de 250 metros, este comportamento se repete até a profundidade de aproximadamente 800 metros (refletor rosa em torno de 600 ms).

Interpretando a seção AWD 05 observamos que os eventos mais rasos, como o refletor no tempo de 200 ms é contínuo e revela uma superfície horizontal, indicando uma interface não perturbada na profundidade de 250 metros. Este comportamento se repete até a profundidade de aproximadamente 800 metros (refletor laranja em torno de 600 ms). Existe uma descontinuidade local, entre os traços 115 e 145, entre os tempos de 400 e 600 ms, que pode tratar-se de dobras associadas à falha. Entretanto, não se trata de uma descontinuidade sub vertical que corte todo o pacote e nem de um grande vazio, pois não há difrações associadas a fortes refletores irregulares. Para finalizar, a camada de sal, compreendida entre refletores azuis claro e escuro se apresenta contínua e sem irregularidades. Podemos concluir que não há estruturas que possam vir a gerar um sinkhole.

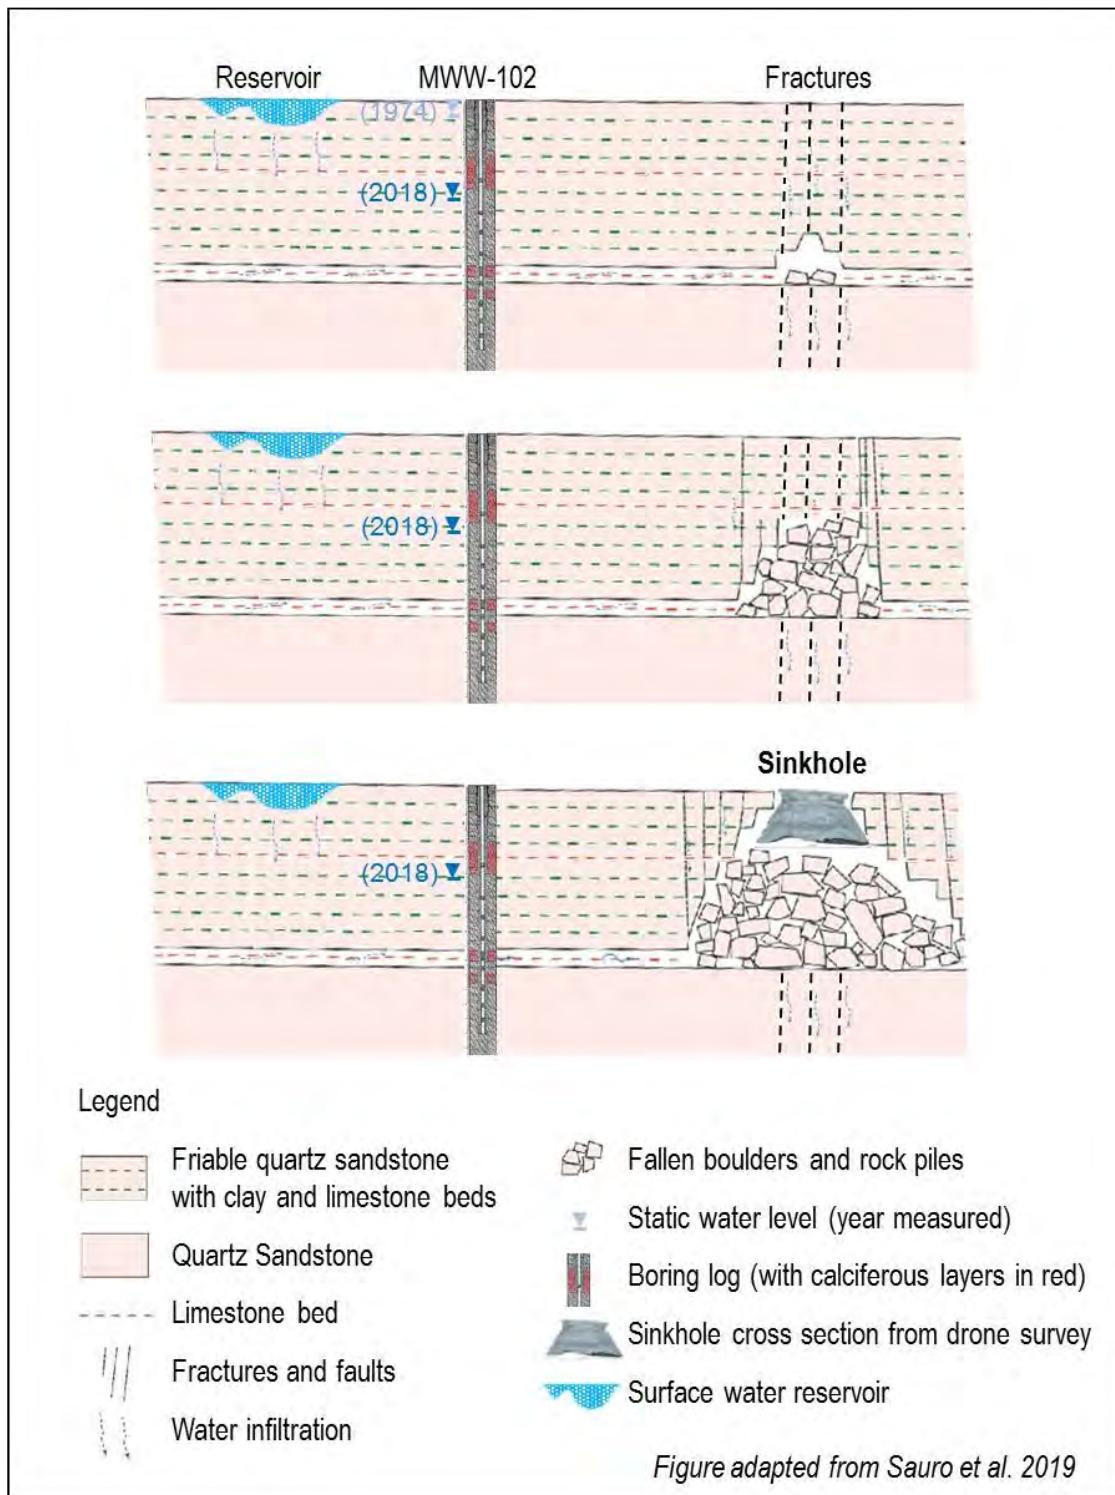
At the Site, the natural dissolution processes could have been accelerated or induced by shallow groundwater extraction at MWW-102, as well as increased hydraulic head from the water reservoir, along the fracture, as illustrated on Figure 12. Sustained groundwater pumping throughout the island in conjunction with high water entry velocity at well MWW-102 and proximity to a fracture might have contributed to the dissolution of the calcareous cement and weakened the integrity of the sandstones in the area, leading to the formation of the sinkhole.

Other contributing elements may include rapid recharge flows from the reservoir moving through the SW-NE fracture(s) that could wash away fine particles preferentially along the fracture plane; and high rainfall events increasing the effective stress on the roof, by increasing the total weight via water saturation.
