**AGÊNCIA NACIONAL DE MINERAÇÃO****PARECER Nº 121/2021/DIFAM-BA/GER-BA****PROCESSO Nº 27207.000648/1967-52****INTERESSADO: DOW BRASIL INDUSTRIA E COMÉRCIO DE PRODUTOS QUÍMICOS LTDA****ASSUNTO:** Considerações ANM/Bahia sobre o Relatório Sísmica 3D efetuado pela Dow Química na área do sinkhole da Ilha de Matarandiba-Bahia-Brasil.**1. Introdução**

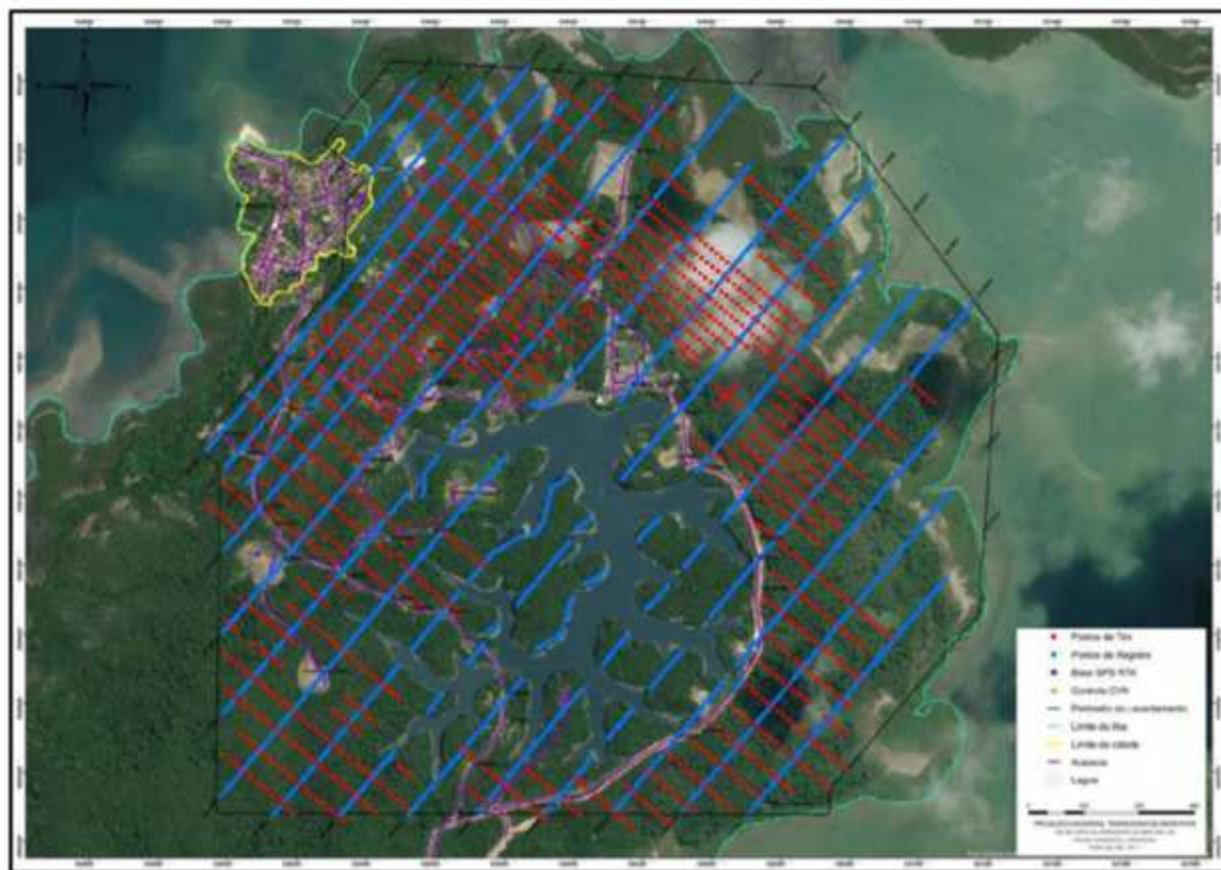
A parametrização do levantamento sísmico 3D, como um todo, está bem efetuada, ou seja, o desenho do levantamento sísmico, seus pontos de tiro e de captação (geofones) foram geometricamente bem dispostos na superfície do terreno, aproveitando ao máximo a superfície seca disponível. Resumindo, pode-se dizer que a cobertura de amostragem está dentro das condições possíveis (figura 1).

**Figura 1 – Desenho do levantamento sísmico 3D, cobrindo integralmente as superfícies secas, com uma boa densidade de amostragem (retirado do Relatório da Dow Química).**

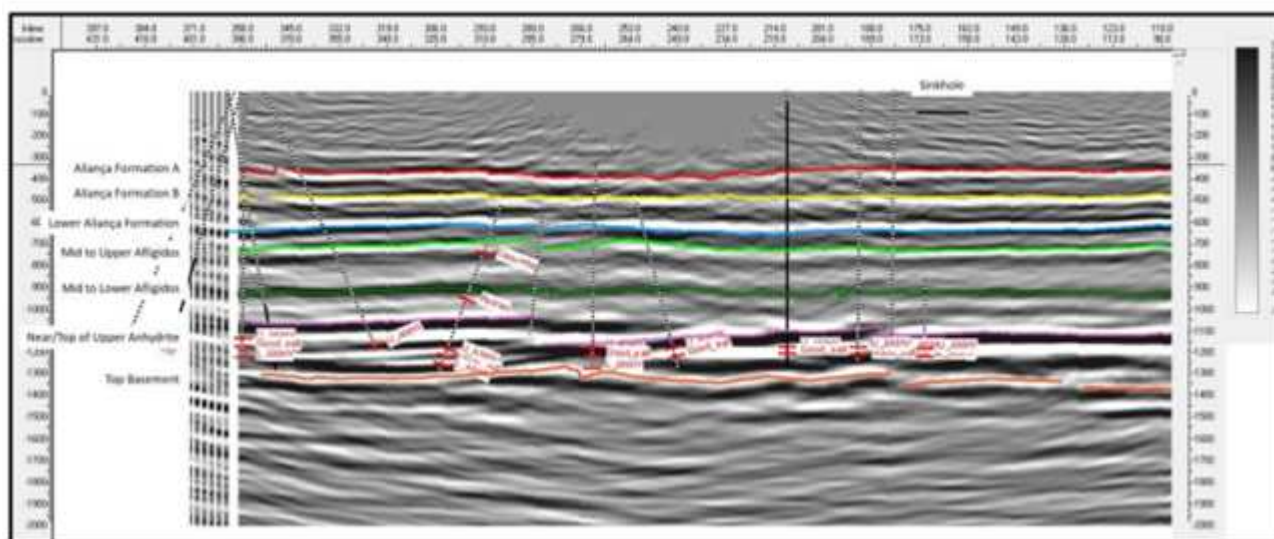
Os parâmetros de carga foram bem calculados, gerando seções sísmicas de boa qualidade, com refletores bem definidos e sem ocorrência de múltiplas (figura 2).

**Figura 2 – “Seção sísmica (arbitrária). Com refletores sísmicos mapeados. Observe a localização do sinkhole. Um exemplo do mapeamento de horizontes sísmicos que são aproximadamente coincidentes com as formações estratigráficas. Linhas pretas/pontilhadas são projeções dos poços para o plano da seção. Topos das camadas litológicas marcados nos poços para guiar a interpretação” (retirado do Relatório da Dow Química).**

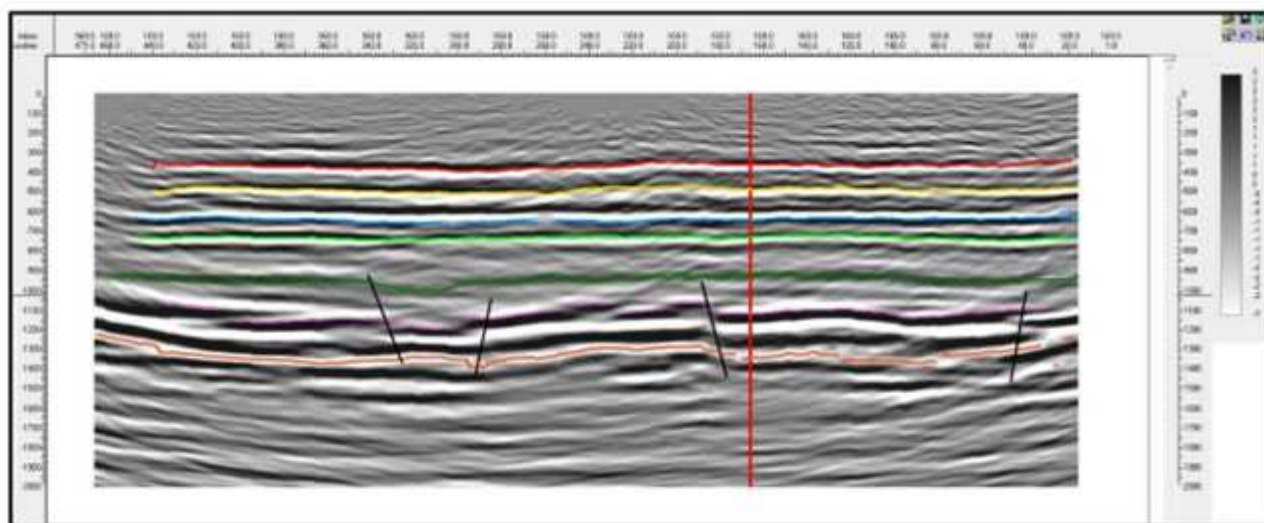
Observa-se, nas seções sísmicas, a ocorrência de falhas geológicas de pequenos rejeitos, provavelmente algumas dezenas de metros (figura 3), o que não significa que seus planos não se estendam por centenas de metros, verticalmente, até a superfície, criando condutos por onde a injeção de água, para dissolução do sal,

possa fluir até a superfície, provocando instabilidade geomecânica, desmoronamentos e surgimento de sinkholes.

**Figura 3 – “Seção Leste-Oeste. Observe a continuidade dos refletores abaixo do sinkhole com o centro marcado pela linha vermelha vertical. Em profundidade, a camada de sal falhada” (retirado do Relatório da Dow Química).**

Neste caso, uma modelagem geológica 3D bem elaborada, acrescida de estudos de geomecânica, pode mostrar essas discontinuidades estruturais, proporcionando evitar ou mitigar o surgimento futuro de outros sinkholes.

- a. Concluir a modelagem geológica 3D acrescida de estudos de geomecânica.
- b. Avaliar a necessidade de executar estudos geotécnicos ao longo do eixo oeste-leste da barragem.

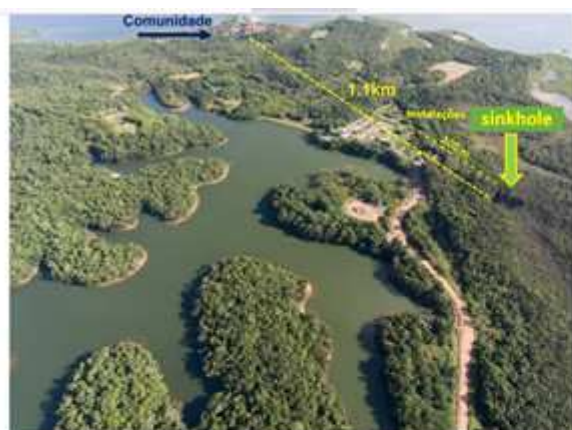
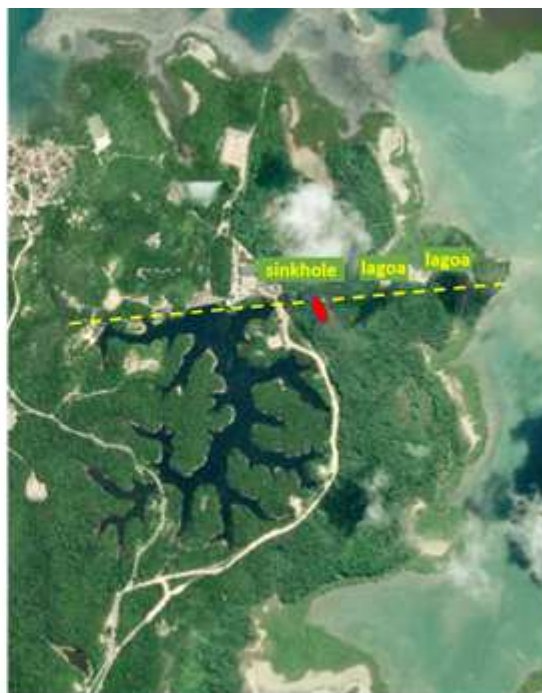
Observa-se, também, a existência de um trend oeste-leste, a partir do eixo da barragem, onde se visualiza a ocorrência de duas pequenas lagoas, além do próprio sinkhole (figuras 4 e 5), dando a entender, talvez, que a construção da barragem possa ter provocado algum tipo de instabilidade geomecânica, que seria responsável pelo surgimento do sinkhole e das duas pequenas lagoas. A se confirmar esta suspeita, existe então o risco de abatimento das próprias lagoas. Desta forma, são sugeridos estudos geotécnicos nesta área.

**Figura 4 – Localização do sinkhole, instalações da Dow Química e barragem.**

**Figura 5 – Mostra o trend W-E formado entre o eixo da barragem, o sinkhole e duas lagoas próximas, situadas a leste do sinkhole.**
