TRIBUNAL MARÍTIMO

PROCESSO N. 19489/2001
 JUIZ(A) RELATOR(A): SERGIO CEZAR BOKEL
 JUIZ(A) REVISOR(A): MARIA CRISTINA DE O. PADILHA
 EMBARCAÇÃO(OES) : PETROBRAS XXXVI
 DATA DO ACIDENTE : 15/03/2001 HORA: 00:20
 LOCAL DO ACIDENTE : BACIA DE CAMPOS
 CAMPOS - RJ

Relatório Final da Comissão de Sindicância do Acidente com a Plataforma P-36

RELATÓRIO DA COMISSÃO DE INVESTIGAÇÃO ANP/DPC

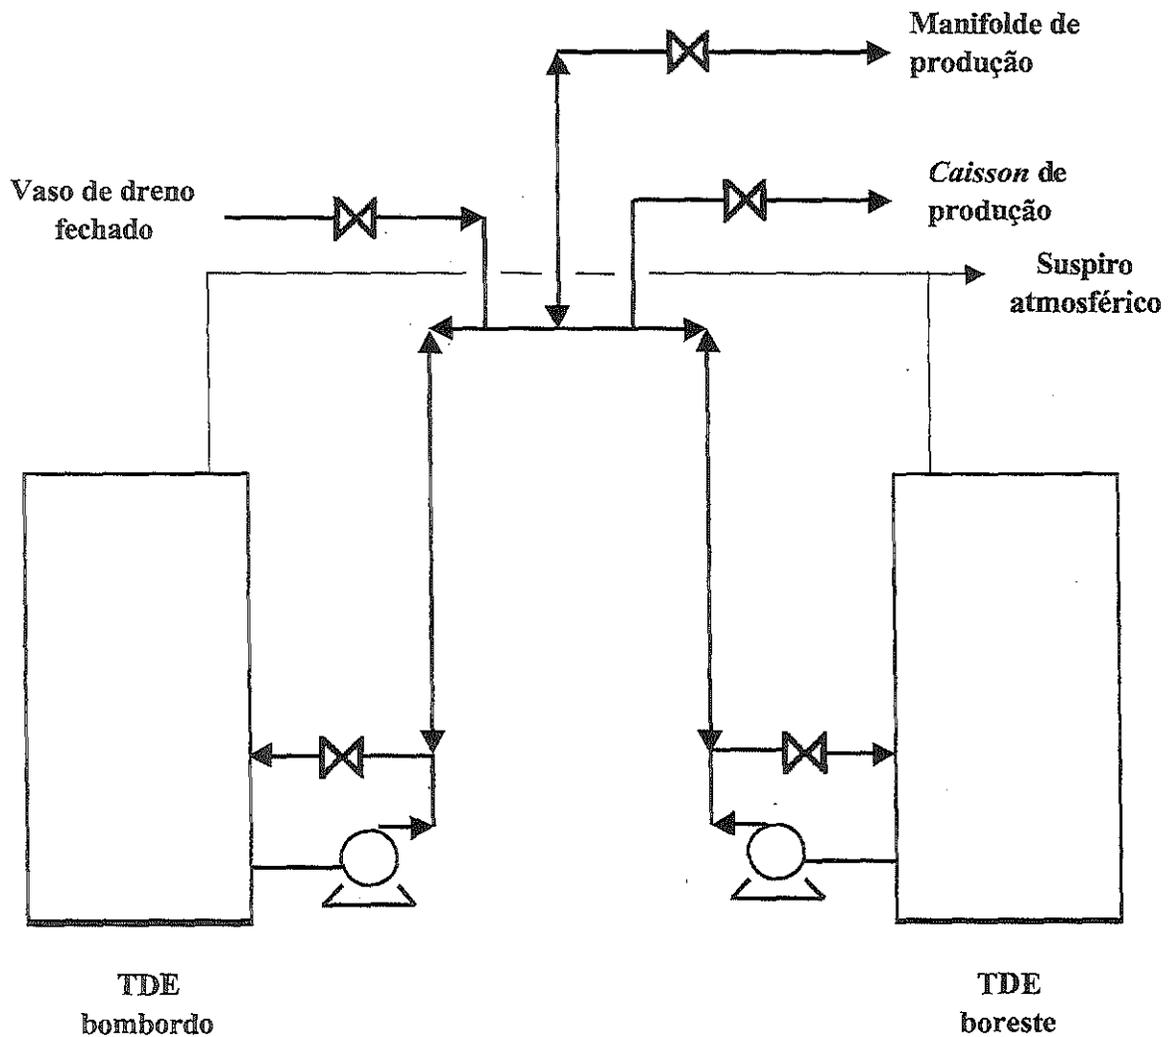
Fluxograma de Processo dos Tanques de Drenagem de Emergência

O isolamento da linha de suspiro alterou as características de projeto do tanque, já que esse equipamento foi construído para operar à pressão atmosférica e, dessa maneira, ficou sujeito a ser indevidamente pressurizado. Tal procedimento somente poderia ter

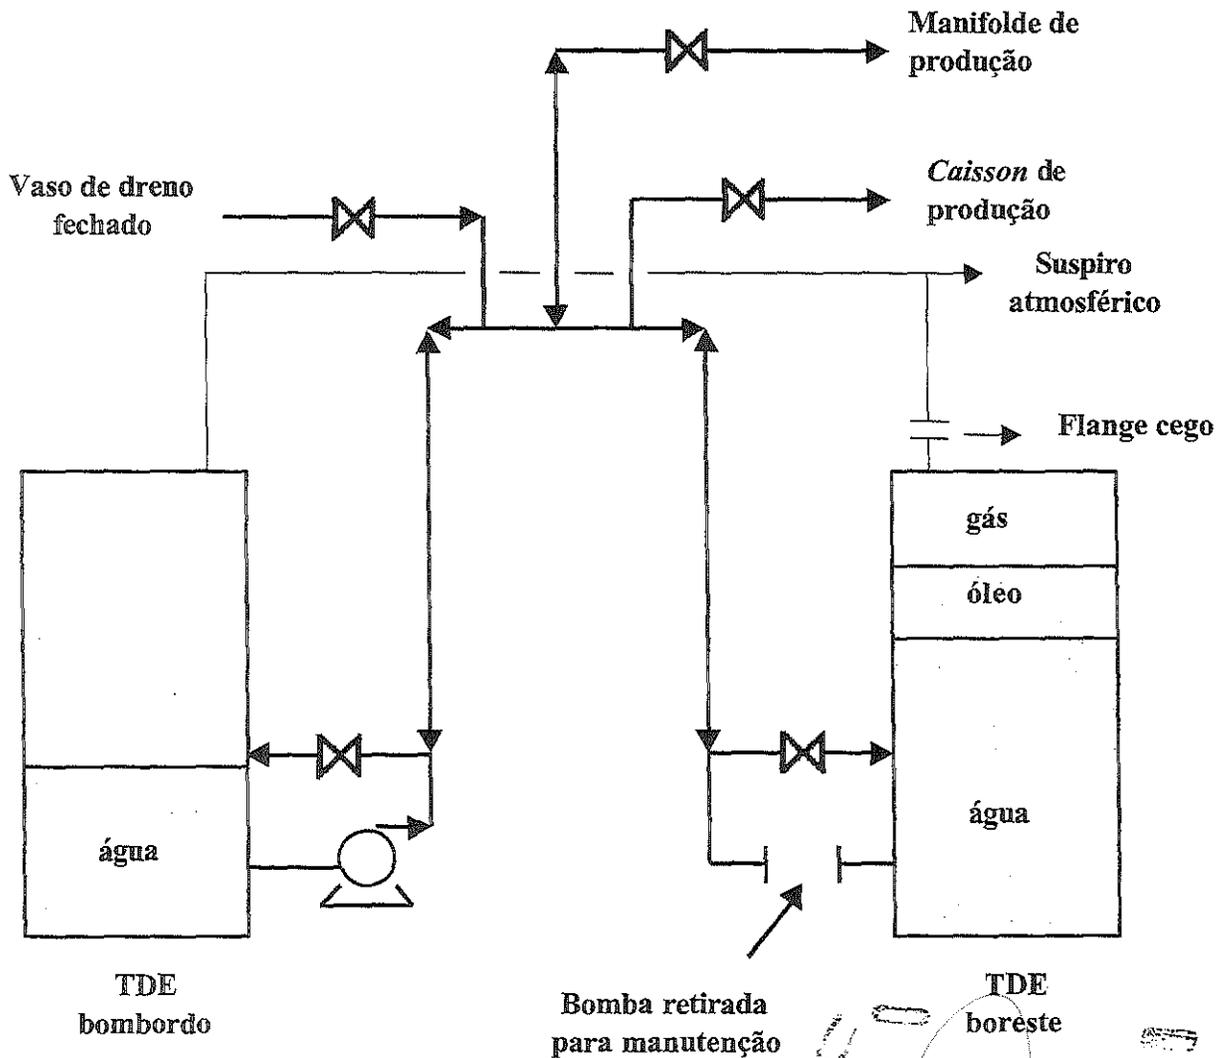
Fluxograma de Processo dos Tanques de Drenagem de Emergência na Ocasão da Primeira Explosão

Após 54 min ocorreu a partida da bomba, diminuindo sensivelmente o fluxo reverso de hidrocarbonetos, porém não interrompendo a pressurização do tanque de boreste porque a água bombeada se dirigiu para este equipamento.

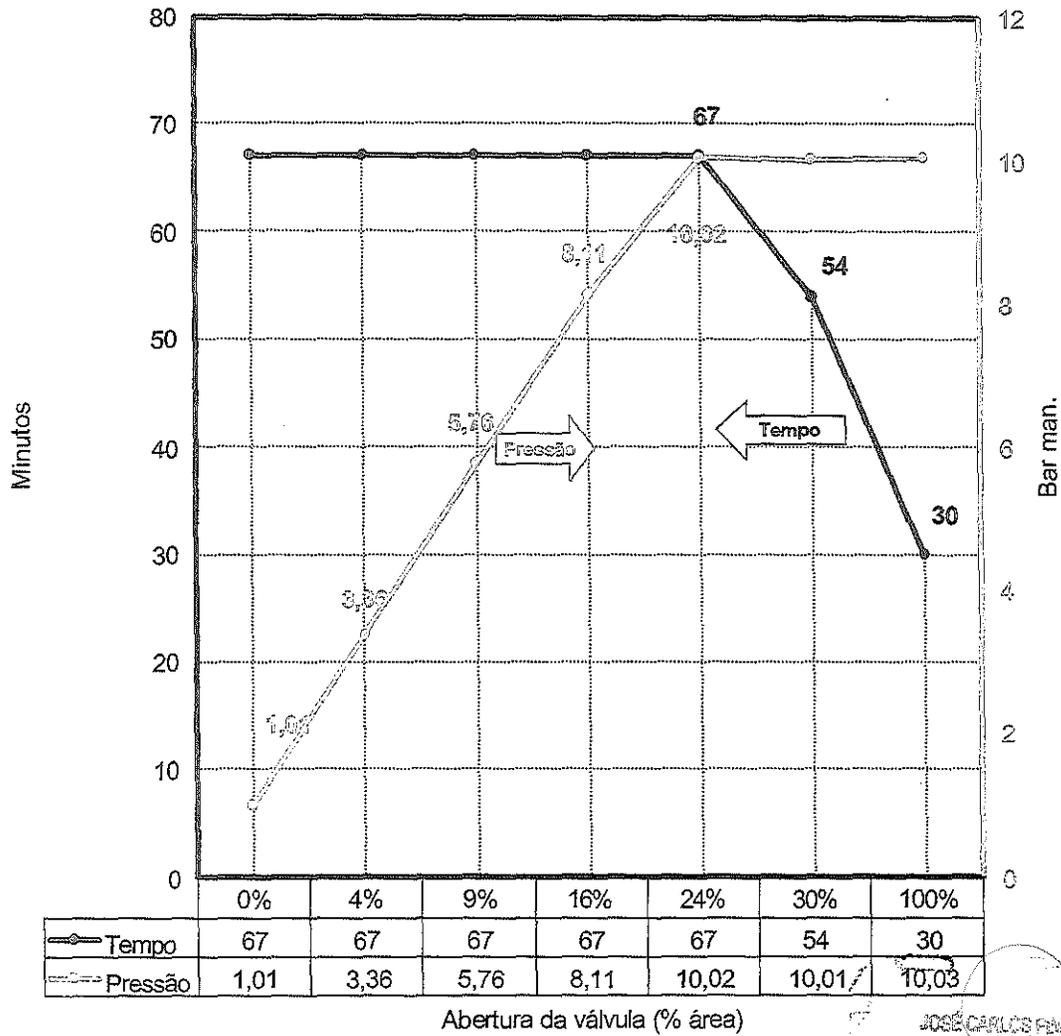
TEMPO DECORRIDO E PRESSÃO NO TANQUE VERSUS ABERTURA DA VÁLVULA

A sobrepessurização do tanque provocaria uma deformação em sua casca interna de 1 metro, aproximadamente, o que o levaria a provocar danos nas tubulações adjacentes (ventilação, suspiros de tanques, tubulação de água do mar de serviço e ramal da rede de incêndio). Com a subsequente elevação da pressão, o tanque rompeu liberando os fluidos para o ambiente. Nas condições expostas, no momento da falha do tanque, este continha até 1.300m³ de gás (condição ambiente) em seu interior.

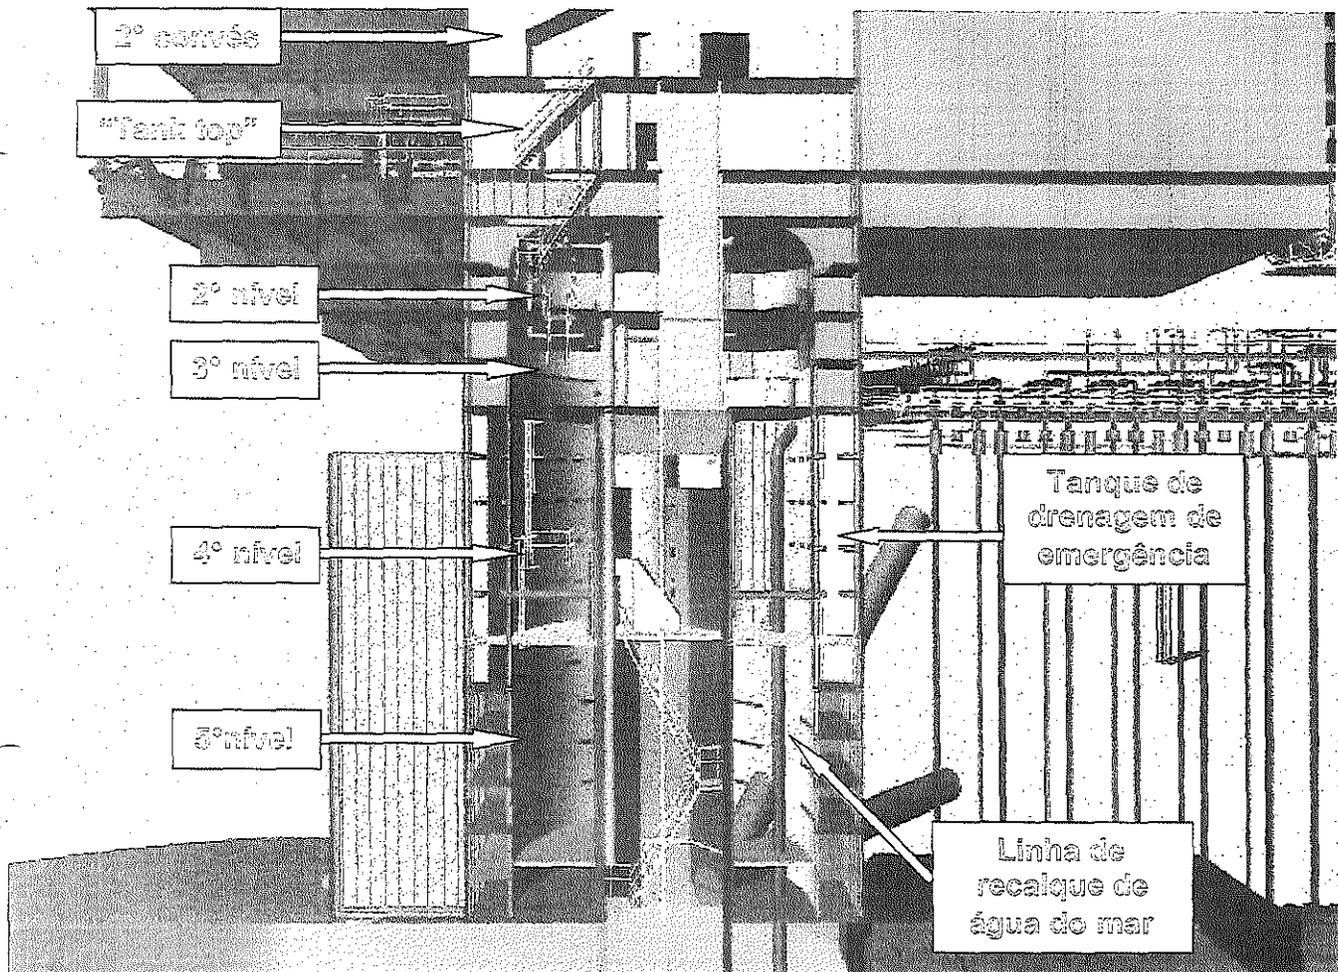
Coluna de Popa Boreste

Este evento causou danos diversos a equipamentos e instalações na coluna, principalmente a ruptura da linha de água do mar de serviço, oriunda de piso inferior (Sea water Service Pumps), ramal da rede de incêndio e danos a linhas de suspiros de tanques e do sistema de ventilação. A ruptura do anel de incêndio provocou a perda de pressão no mesmo, colocando a plataforma em *fire mode*, com entrada automática em operação das bombas de *seawater*. Como consequência, iniciou-se o alagamento, em escala acentuada, do 4º nível da coluna e de ambientes situados abaixo, em virtude do volume de água movimentado pelas bombas de captação de água do mar e pelo inventário existente dentro do anel de distribuição do sistema, acionando os alarmes de alagamento.
