Relatório de Anomalias

Período De 01/01/2015 Até 16/02/2019

| Córrego do Feijão | | | | | | | | | |
| I Paraopeba | | | | | | | | | |

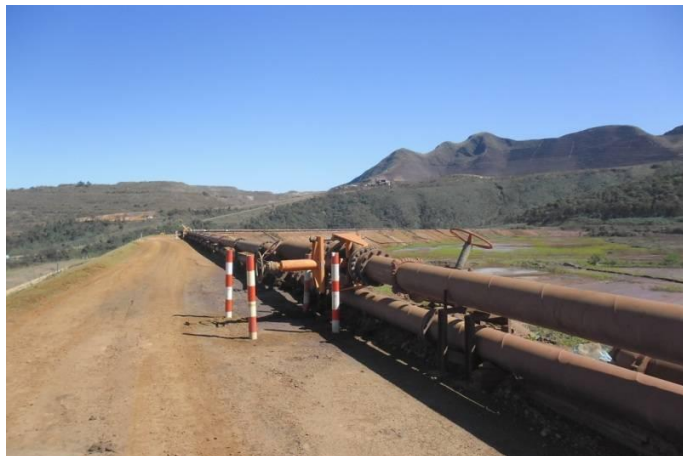
Anomalia: 22540 - Plano de Ação: 14684

| <p>Córrego do Feijão</p> <p>I</p> <p>PROGRAMAVEL</p> <p>Paraopeba</p> | | | | | | | | | |
|---|---|---|---|---|---|---|---|---|---|
| Migração GEOTEC III | 22540 - Drenagem no 10º Alçamento tubos de descida D'água obstruído.<br> | | ● 14675 - Migração GEOTEC III - Default | CARLOS MAGNO DE ALMEIDA | 12/01/2018 | 10/01/2018 | CONCLUIDO | | |
