***Apresentação para a Comissão Externa - Afundamento do Solo Em Bairros de Maceió/AL  
Câmara dos Deputados – Brasília/DF***

**“ESTUDOS SOBRE A INSTABILIDADE  
DO TERRENO NOS BAIRROS PINHEIRO, MUTANGE E BEBEDOURO, MACEIÓ (AL)”**

**THALES DE QUEIROZ SAMPAIO**

07/11/2019

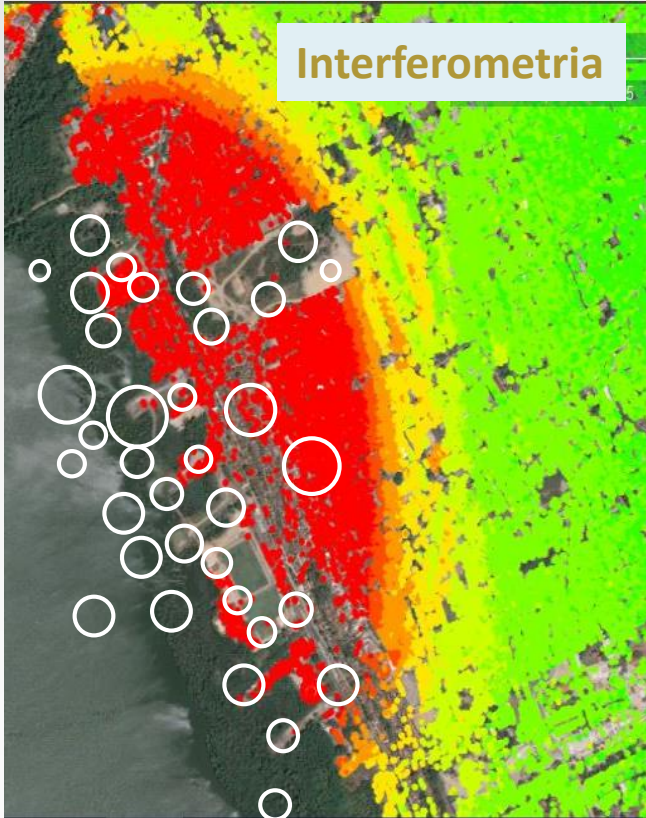
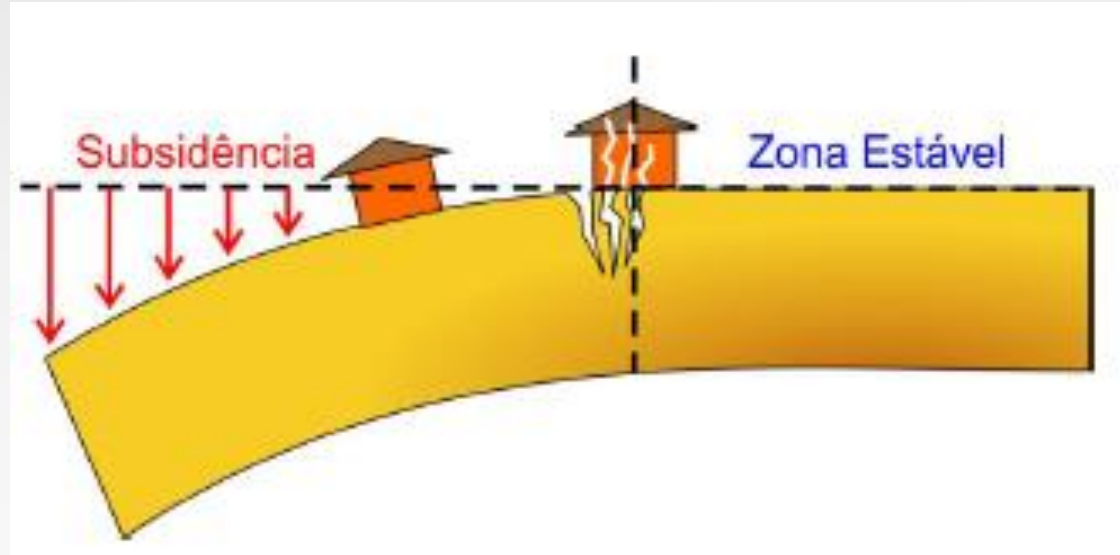
Existe uma área instável (vermelha), em processo contínuo de subsidência (desde 2011, ou antes) ao lado de uma área estável (verde). Na transição entre as duas áreas (amarelo) ocorrem os quebramentos.

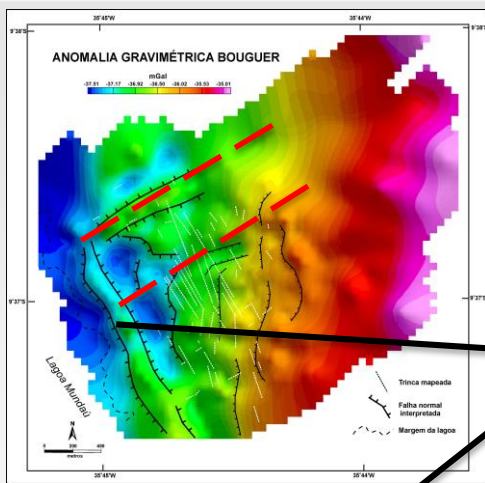
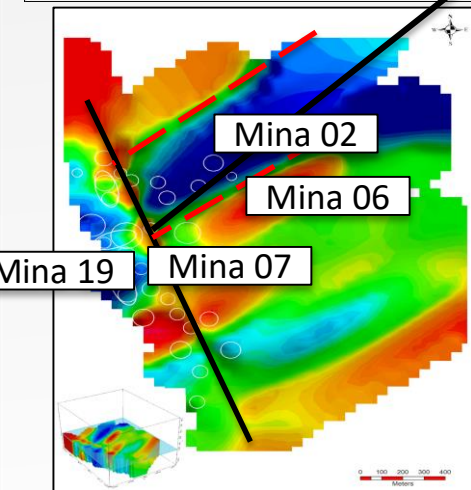
Não há evidências da existência de falha (s) lístrica na região do bairro Pinheiro;

Entretanto, é evidente a existência de uma importante zona de abatimento de direção NNW-SSE (denominada pela CPRM de Falha do Mutange), paralela a maioria das trincas mapeadas no bairro Pinheiro;

Também foram detectadas estruturas de direção NE-SW e N-S;

Não há evidências de anomalias de deficiência de massa que indiquem a existência de grandes vazios em profundidades rasas (até 300 metros) que favoreçam a formação de estruturas de abatimento ou dolinas;

**A exploração de sal está localizada numa zona de estruturas preexistentes.**

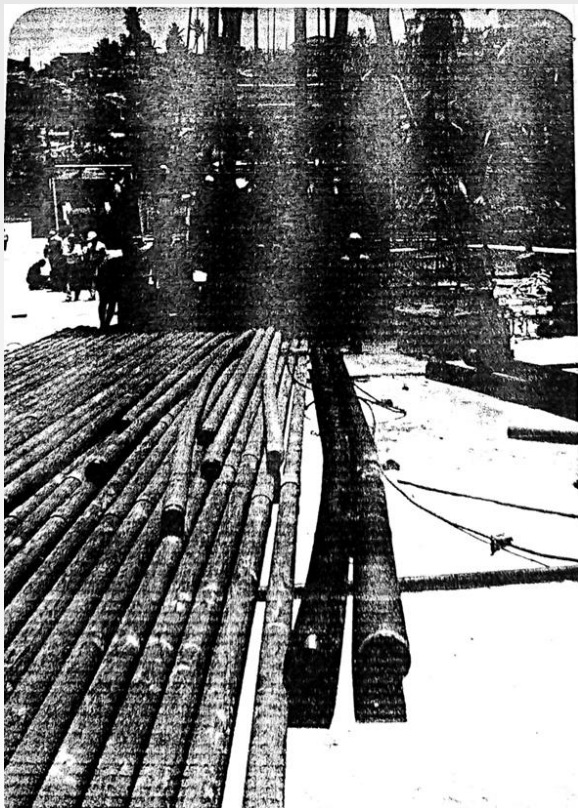
# Danos históricos de deformação nas tubulações - 1985

*“Próximo ao encerramento do serviço houve um pequeno desmoronamento interno [...]*

*Sendo observado na superfície forte tração no cabo elétrico da unidade de perfilagem [...]*”

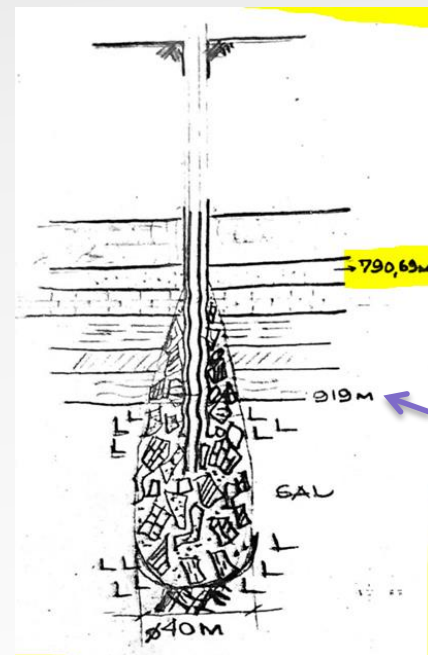
## Mina 3

Em 11/maio/76 entrou em operação uma alta vazão e com boa concentração. Em agosto/76 a concentração passou a decrescer o que provocou a sua retirada de operação. Em dez/76 a sonda petreol foi desmontada e retirou a coluna de injeção, sendo salvos apenas 907m da metragem original 1.139 m. Tendo ocorrido o desmoronamento no interior da cavidade provocando obstrução e reduzindo a recuperação recuperável da mina em 2/3. A mina foi descompletada e voltou a operar normalmente.

Como se pode notar no desenho anexo, o desmoronamento apenas se deu nas camadas abaixo da profundidade de 790,69m

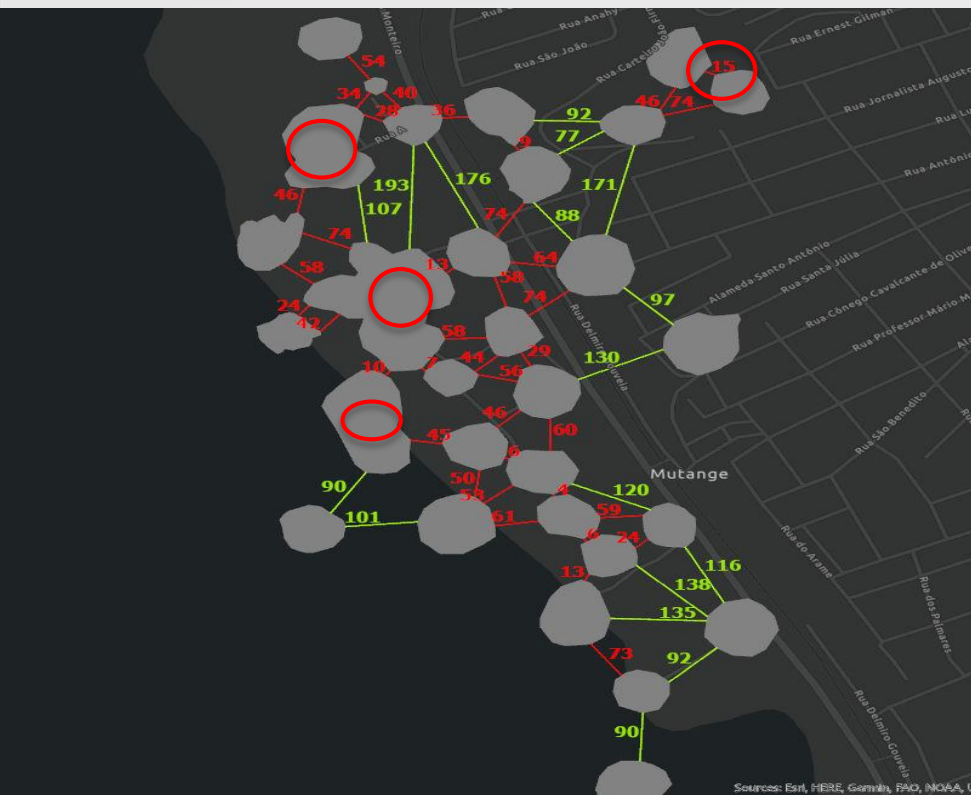
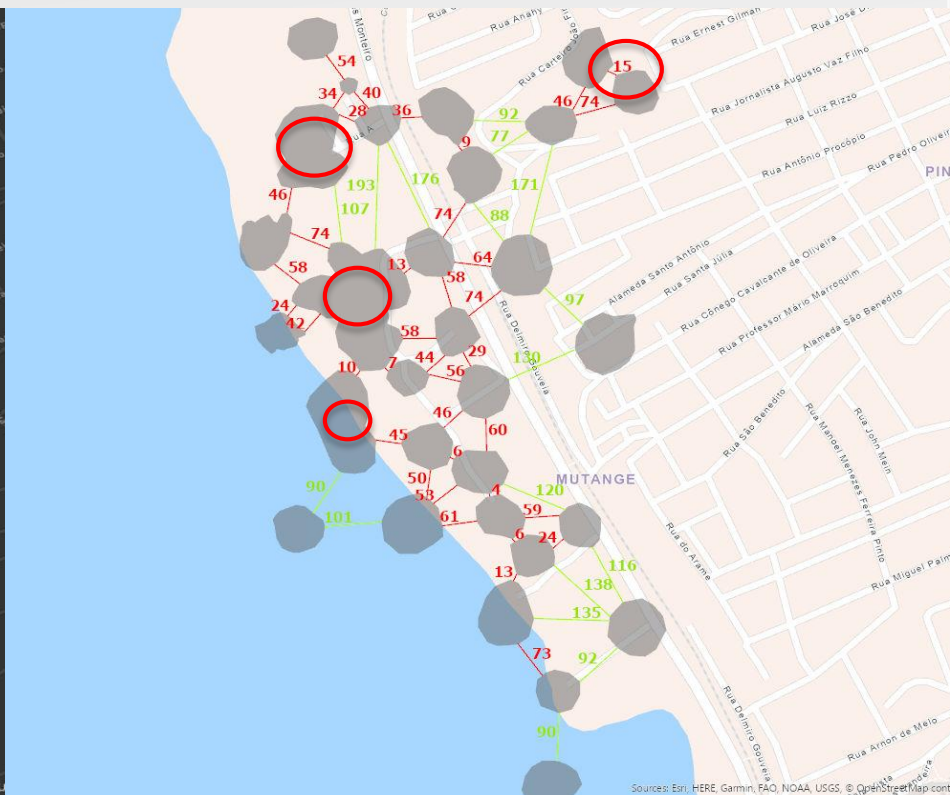
Em vermelho, as minas que não respeitaram a largura do pilar prevista no plano de lavra

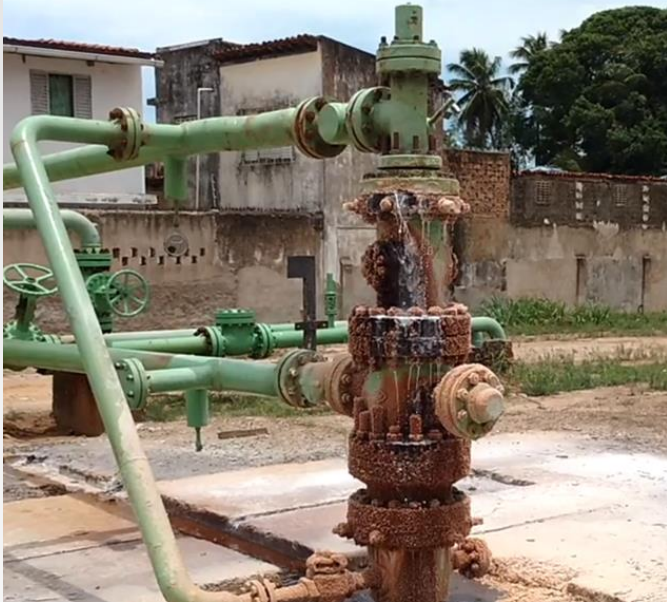
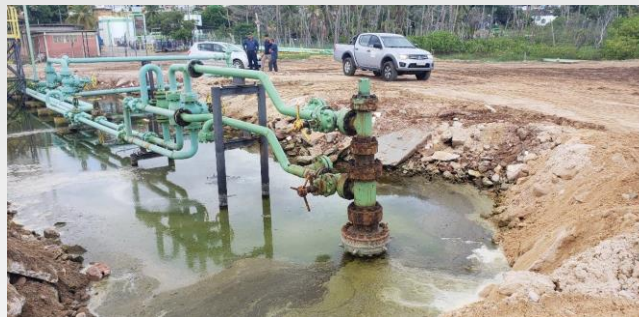
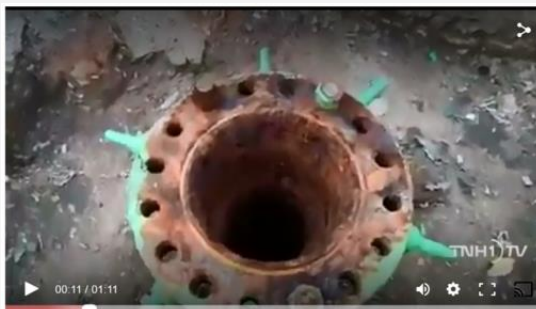
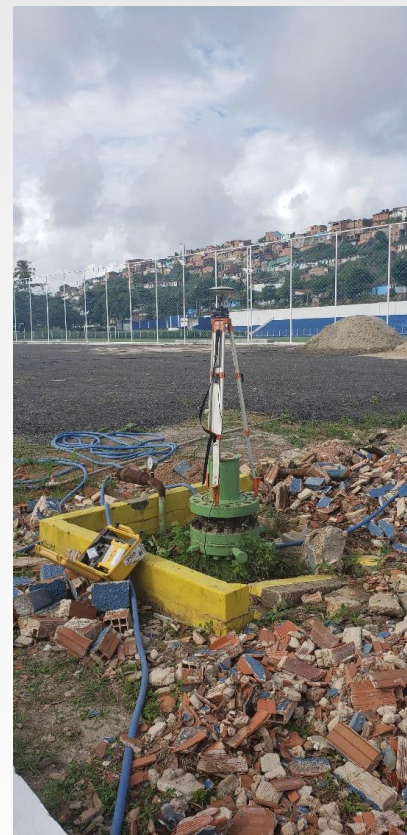
## Boca de poço – Maceió

- Sem equipamentos para monitoramento
- Áreas habitadas
- Vazamentos
- Lixo

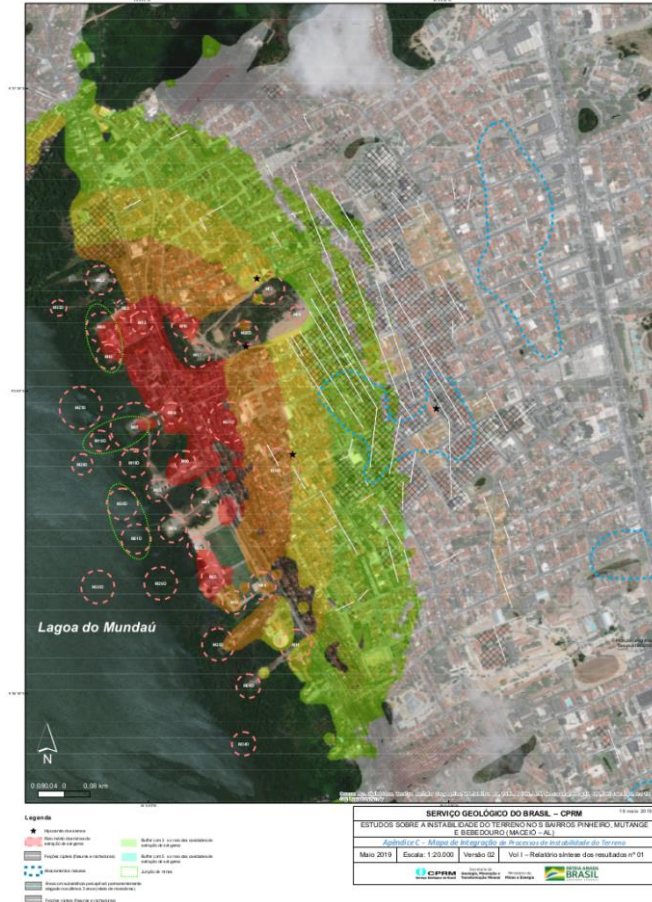
Área de maior intensidade de processo sísmico (fissura, rachaduras)

Área de perigo de colapso das cavidades de sal-gema

Área com maior percepção de subsidência do terreno

- Gravidade de Intensidade Alto e Médio:** Remoção temporária ou permanente dos moradores considerando a previsão de chegada de chuvas intensas ou prolongadas e de acordo com a avaliação dos engenheiros da Defesa Civil estadual e municipal.
- Gravidade de Intensidade Baixo:** Monitoramento constante com visitas técnicas para avaliação da evolução do processo a aumento do grau de intensidade de deformação do terreno. Remoção temporária dos moradores considerando a previsão de chegada de chuvas intensas ou prolongadas e de acordo com a avaliação dos engenheiros da Defesa Civil estadual e municipal.
