Maceió, 07 de dezembro de 2023.

Processo nº 48035.003784/2023-51.

Assunto: Atendimento ao Ofício nº 420/2023/PR/CA-CPRM

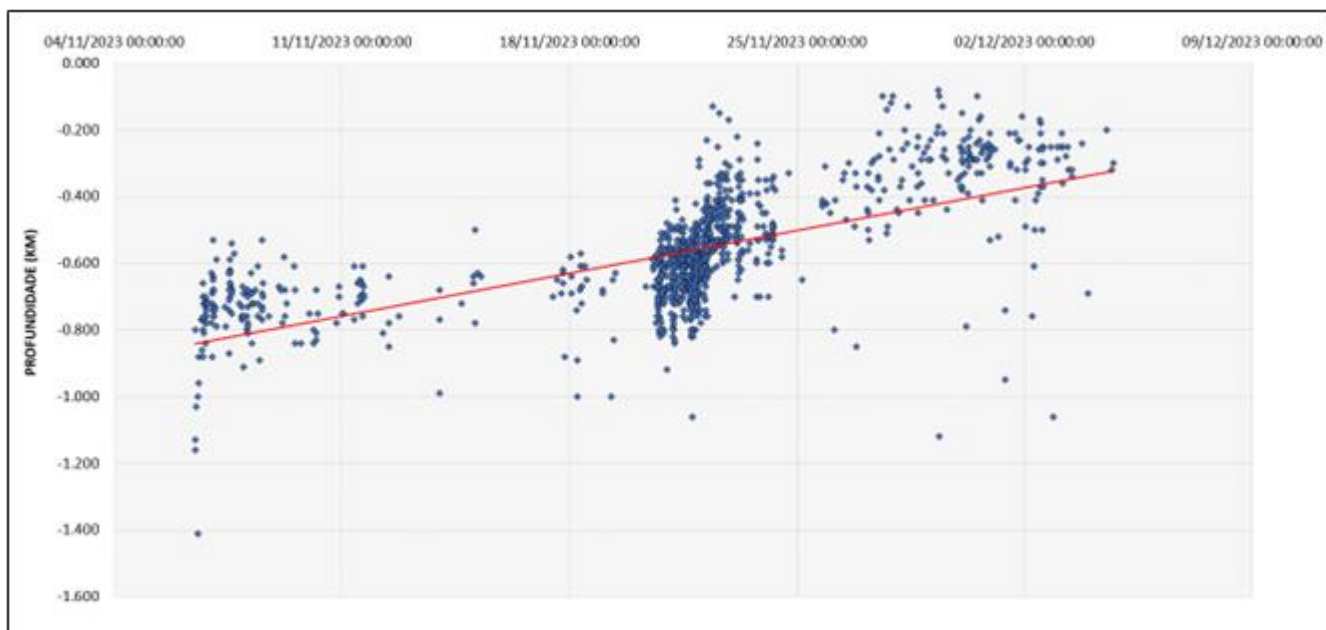
Os dados de microssísmica revisados demonstram que a primeira fase do evento (06/11/2023 a 10/11/2023) apresenta uma intensidade menor que a segunda, sendo ambas seguidas por um gradual retorno a taxas mais próximas da normalidade. Há também uma tendência de redução da profundidade dos eventos, que na primeira fase tem concentração com profundidade maior que 600 metros com média em cerca de 701 metros, e na segunda fase tem concentração com profundidade maior que 400 metros, com média em cerca de 567 metros. Após o período de maior concentração de sismos da segunda fase, há um abrandamento da frequência, porém é possível verificar a continuidade na tendência de eventos cada vez mais rasos, em que nos períodos finais dentro da data base de 04/12/2023 se observa uma concentração com profundidade maior que 200 metros, com média em torno dos 278 metros (figura 3 a seguir).

Figura 3: distribuição da ocorrência de microssismos ao longo do tempo, com a indicação da tendência média de ocorrências mais rasas ao longo do período.

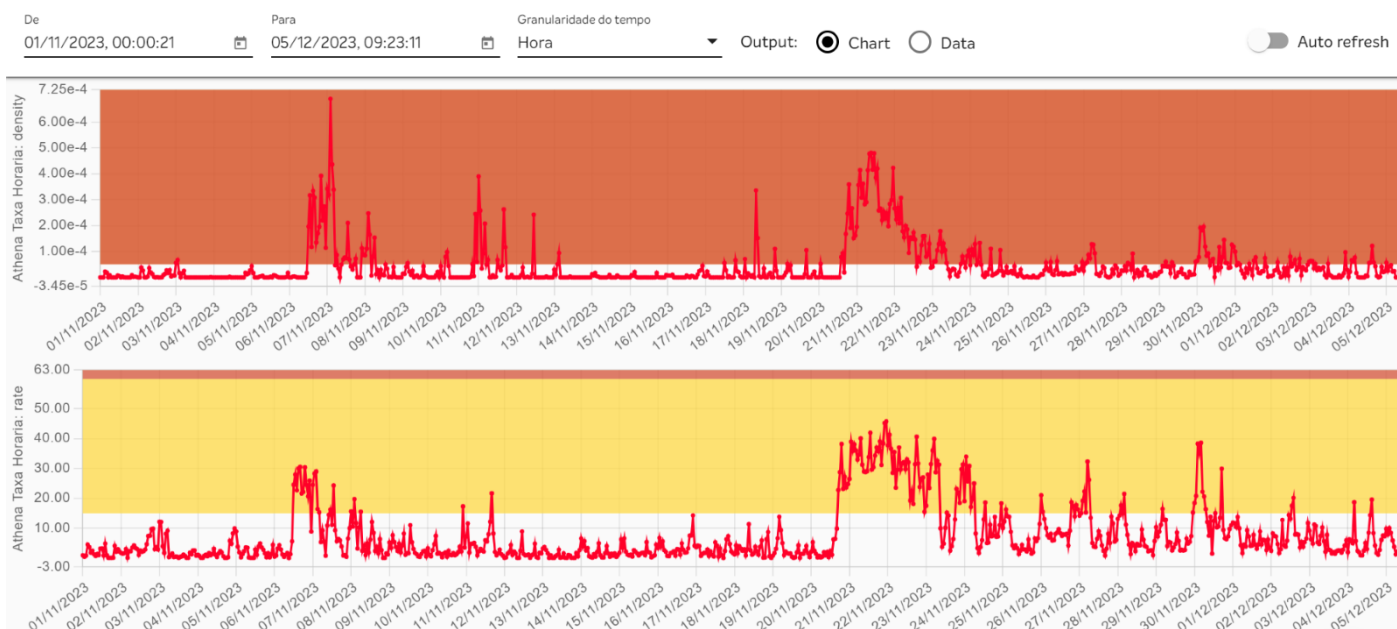
Como pode ser verificado nos gráficos da figura 4 a seguir, as duas fases tiveram etapas onde houve o atingimento do limiar de observação e, em alguns períodos, de atenção, para a taxa de registros de microssismos.

Figura 4: Gráficos de taxa horária e densidade de microssismos no período.

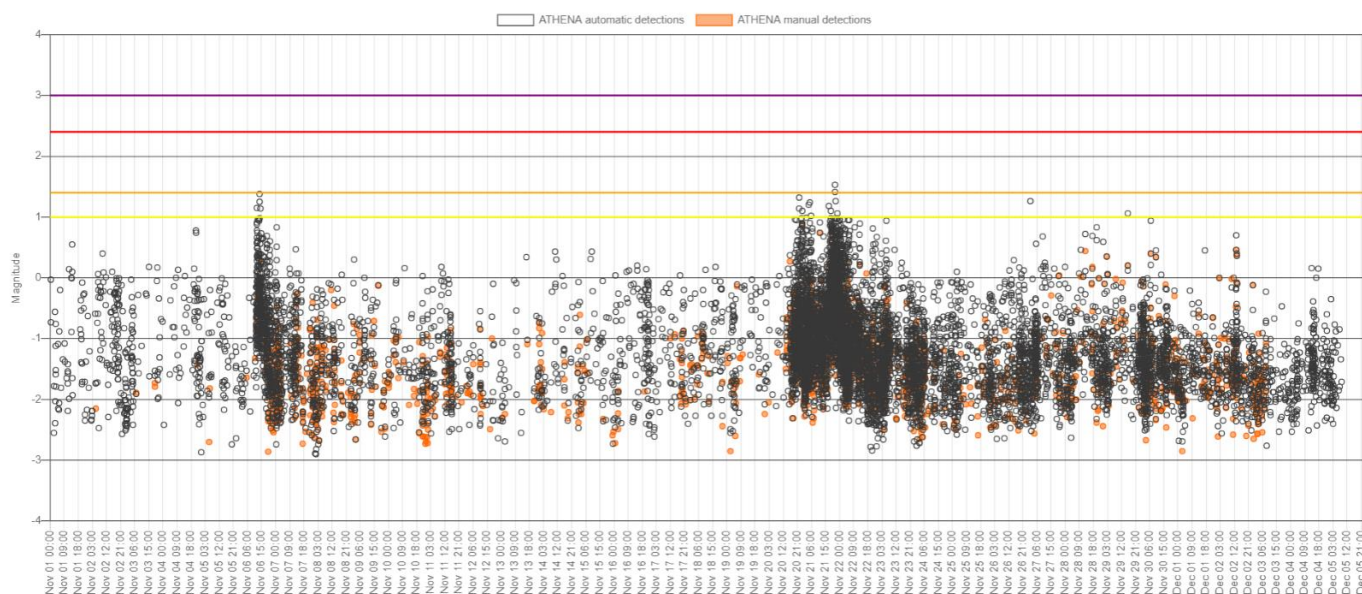
Em termos de magnitude, em ambas as fases do evento, ocorreram sismos positivos (acima de 0, sendo alguns acima de 1, com máximo em 1,77 MI (figura 5 a seguir). Importante

observar que alguns destes sismos, após revisão, não foram confirmados. Os eventos confirmados, após análise manual, estão indicados na figura em cor laranja. Desde 28/11/2023 às 22.05h até o momento, não foram registrados eventos microssísmicos revisados manualmente de magnitude positiva acima de 1 ML. Além disso, a taxa horária de eventos tem se mantido, em geral, em nível de normalidade, desde 04/12/2023 às 15:37 sem atingir o limiar de observação.

Figura 5: Magnitude dos microssismos. Em marrom, os eventos tratados manualmente. A linha amarela indica o limiar de observação (a partir de 1,0 ML) e a linha laranja o limiar de atenção (a partir de 1,4 ML).

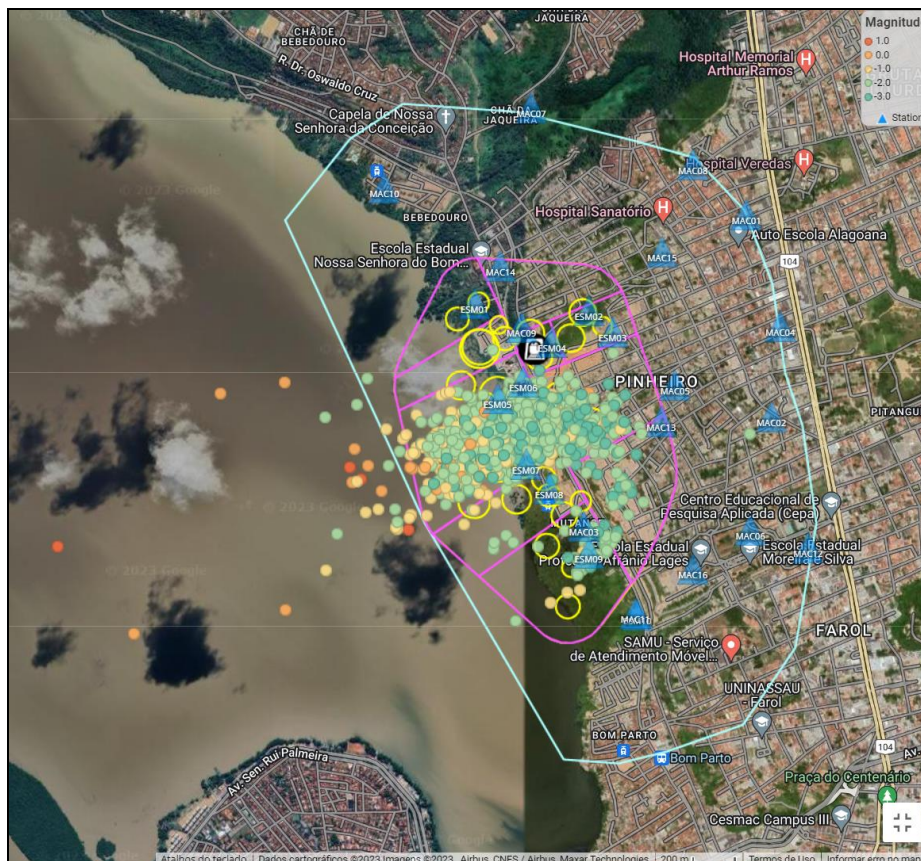
Quanto à localização epicentral, os eventos têm uma evidente concentração na área acima da cavidade M#18 e seu entorno (vide item 3.3). A projeção horizontal da localização epicentral dos microssismos está apresentada na figura 6 a seguir.

Figura 6: Projeção horizontal da localização epicentral dos microssismos. A linha violeta indica os setores e os limites da área de projeção das cavidades com seus raios de segurança, e a linha azul indica a área foco de monitoramento microssísmico.

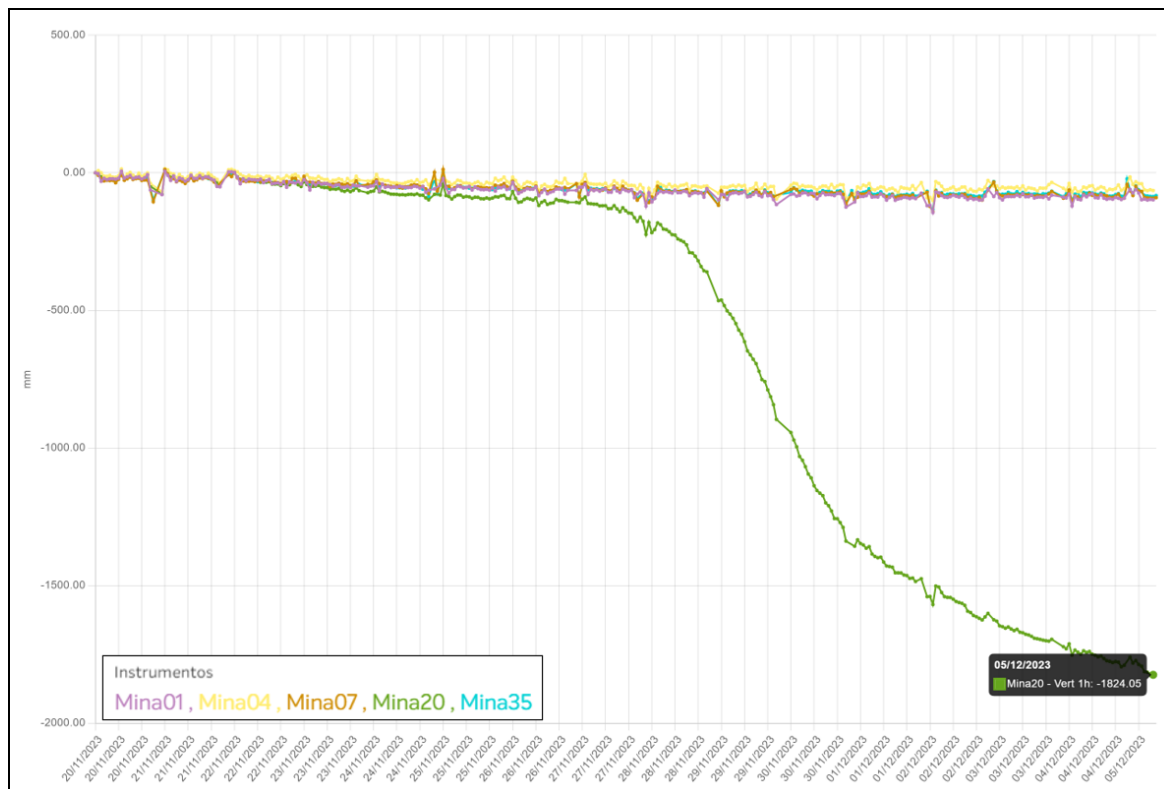
Na componente vertical, somente apresentaram movimentação anormal os sensores dentro e no entorno da área de ocorrência dos eventos microssismos. O sensor Mina20, situado na área acima da cavidade M#18, apresentou movimentação mais expressiva, enquanto os sensores situados no entorno (Mina01, Mina04, Mina07, Mina35) apresentaram movimentação branda.

O gráfico da figura 7 a seguir demonstra os registros de deslocamento, onde se pode verificar a movimentação atípica do sensor “Mina20” entre os dias 28/11 e 04/12, com tendência a redução de movimentação a partir do dia 01/12.

Figura 7: Deslocamento vertical acumulado

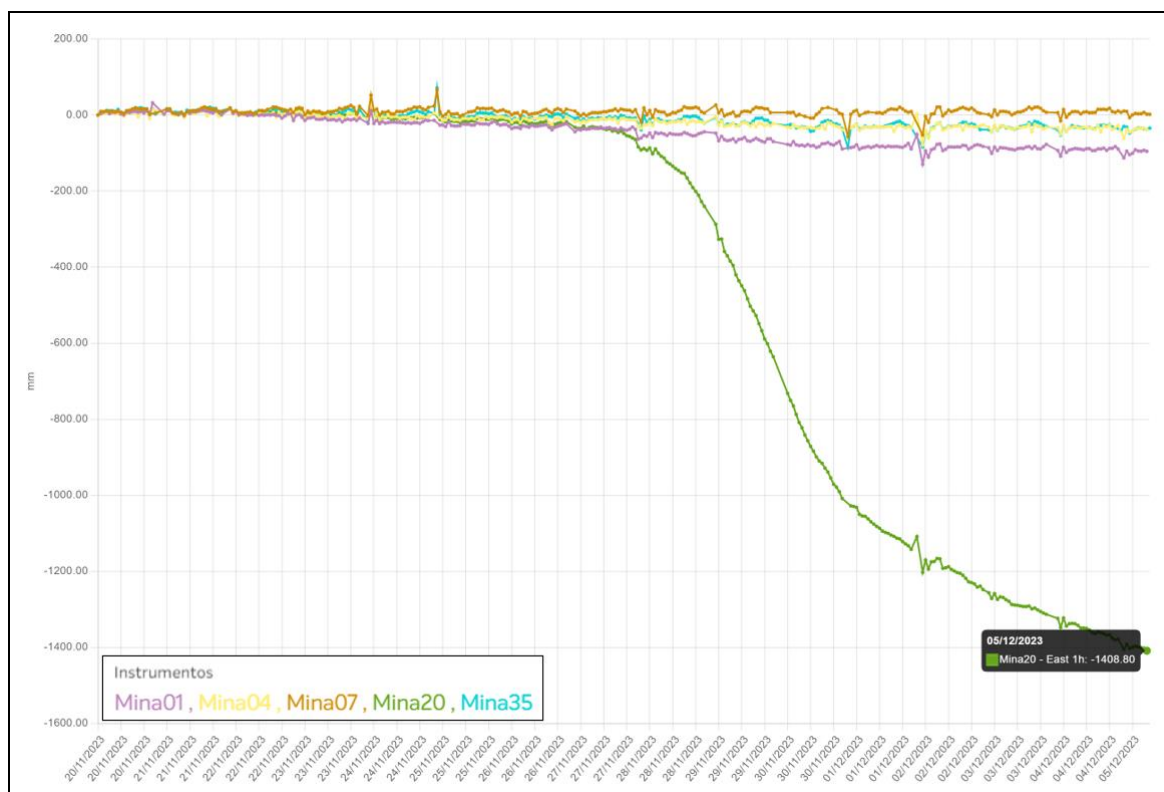
Os gráficos 8 e 9 a seguir apresentam, respectivamente, o deslocamento destes mesmos DGPS nos sentidos Leste-Oeste e Norte-Sul. Novamente, observa-se que o deslocamento do DGPS “Mina20”, situado na área acima da cavidade 18, se sobressai em relação aos demais.

Figura 8: Deslocamento leste-oeste acumulado

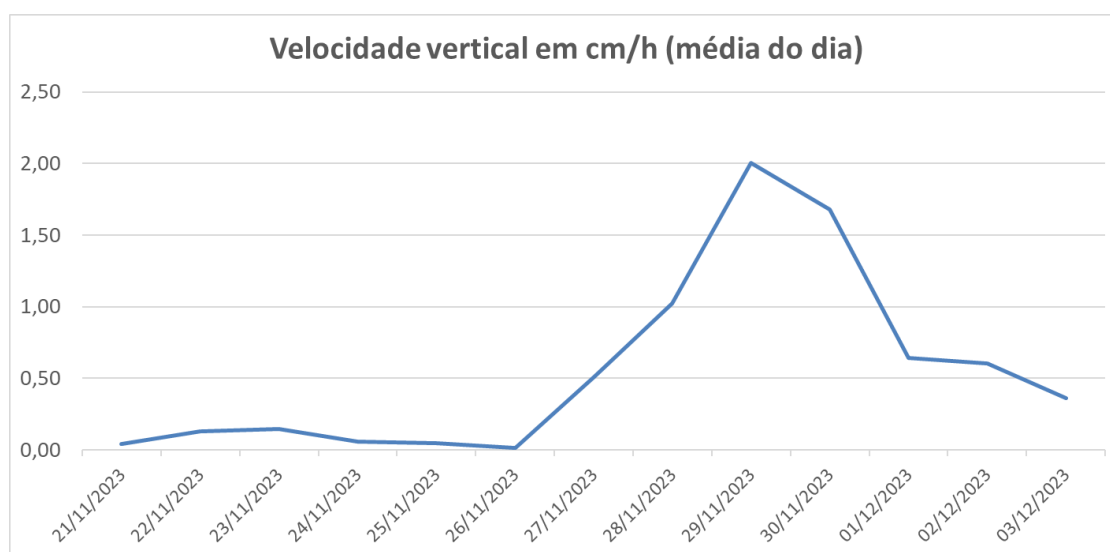
A evolução dos dados de velocidade vertical do Sensor Mina20 (situado na área acima da cavidade 18) indica um pico entre os dias 29 e 30/11, com tendência de redução a partir desta data, chegando a uma velocidade média diária de aproximadamente 0,3 cm/hora em 04/12 (figura 10 a seguir).

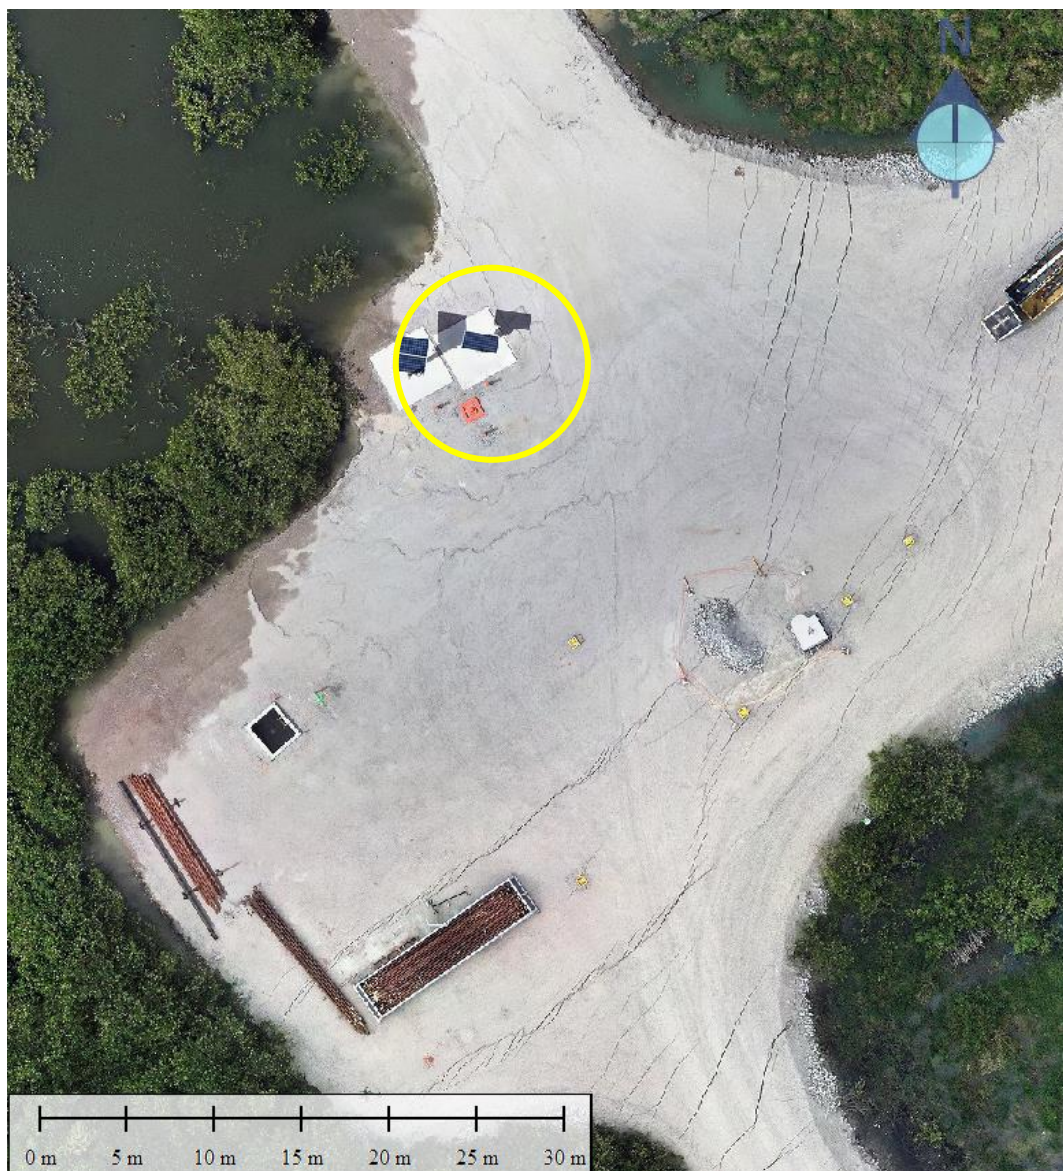
O registro de trincas foi identificado por meio de voos periódicos de drone, inclusive com visão noturna. A formação de trincas teve evolução semelhante ao gráfico de movimentação de superfície que, pelos indicativos preliminares, estão contidas dentro do raio de segurança (figuras 12 a 15). Além disso, observou-se que, com o gradual rebaixamento do terreno, um trecho do aterro passou a ser umedecido pelas águas da lagoa em função deste rebaixamento, formando um círculo de rebaixamento (figura 15).

Figura 12: Registro de trincas no aterro recentemente realizado na área das operações de fechamento, próximo à área acima da cavidade M#18. O círculo amarelo indica a localização do sensor Mina20.

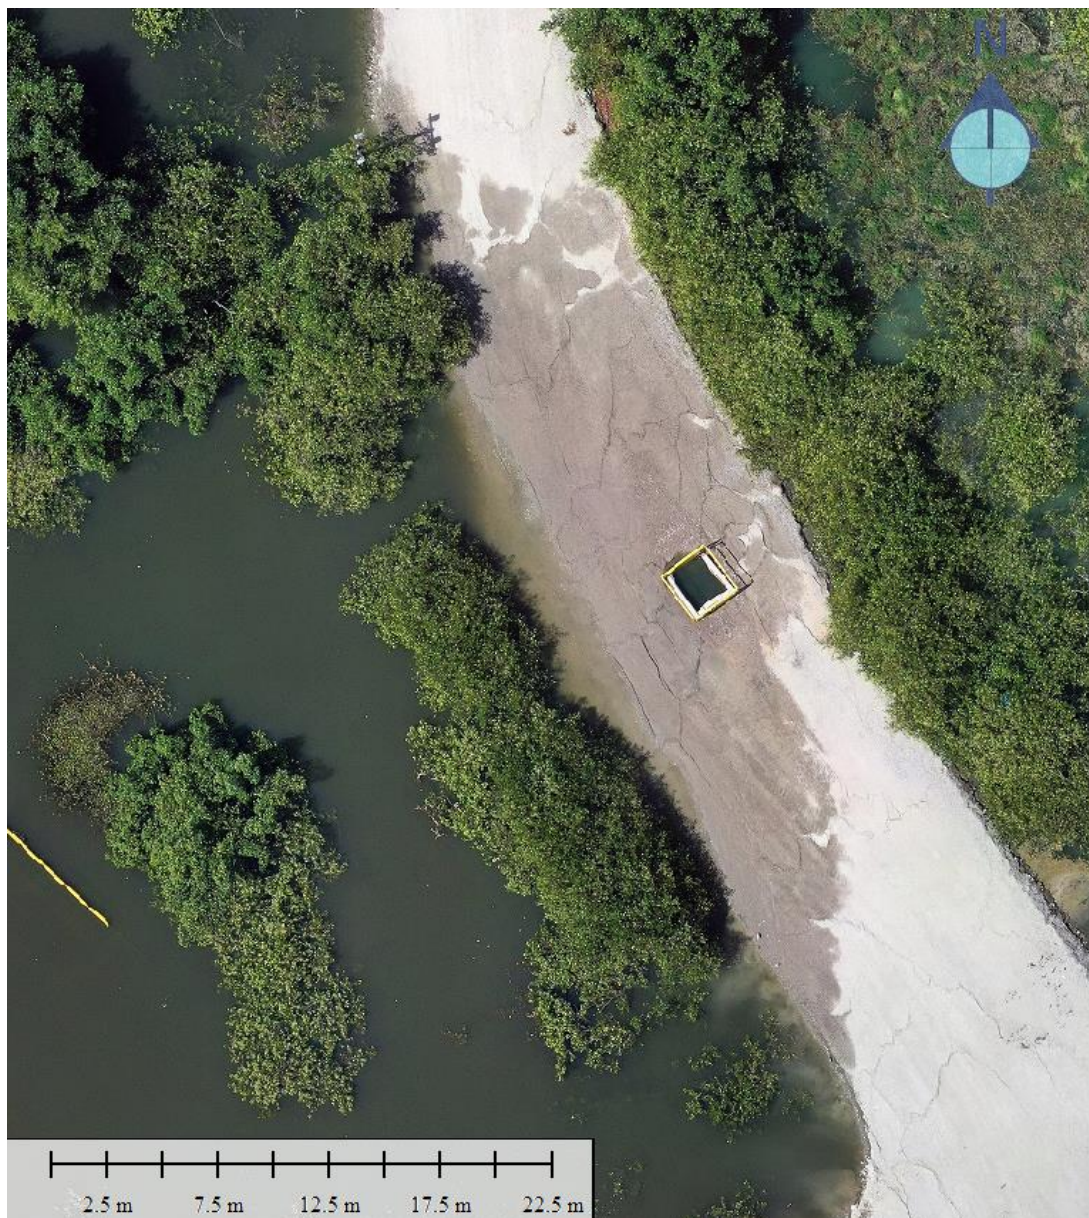
Figura 13: Trincas no aterro recentemente realizado na área das operações de fechamento, próximo à área acima da cavidade M#18. A caixa corresponde à cabeça do poço original da cavidade M#18 (18D). Notar que a área apresenta umidade devido à aproximação do nível do aterro com a lâmina d'água da lagoa.

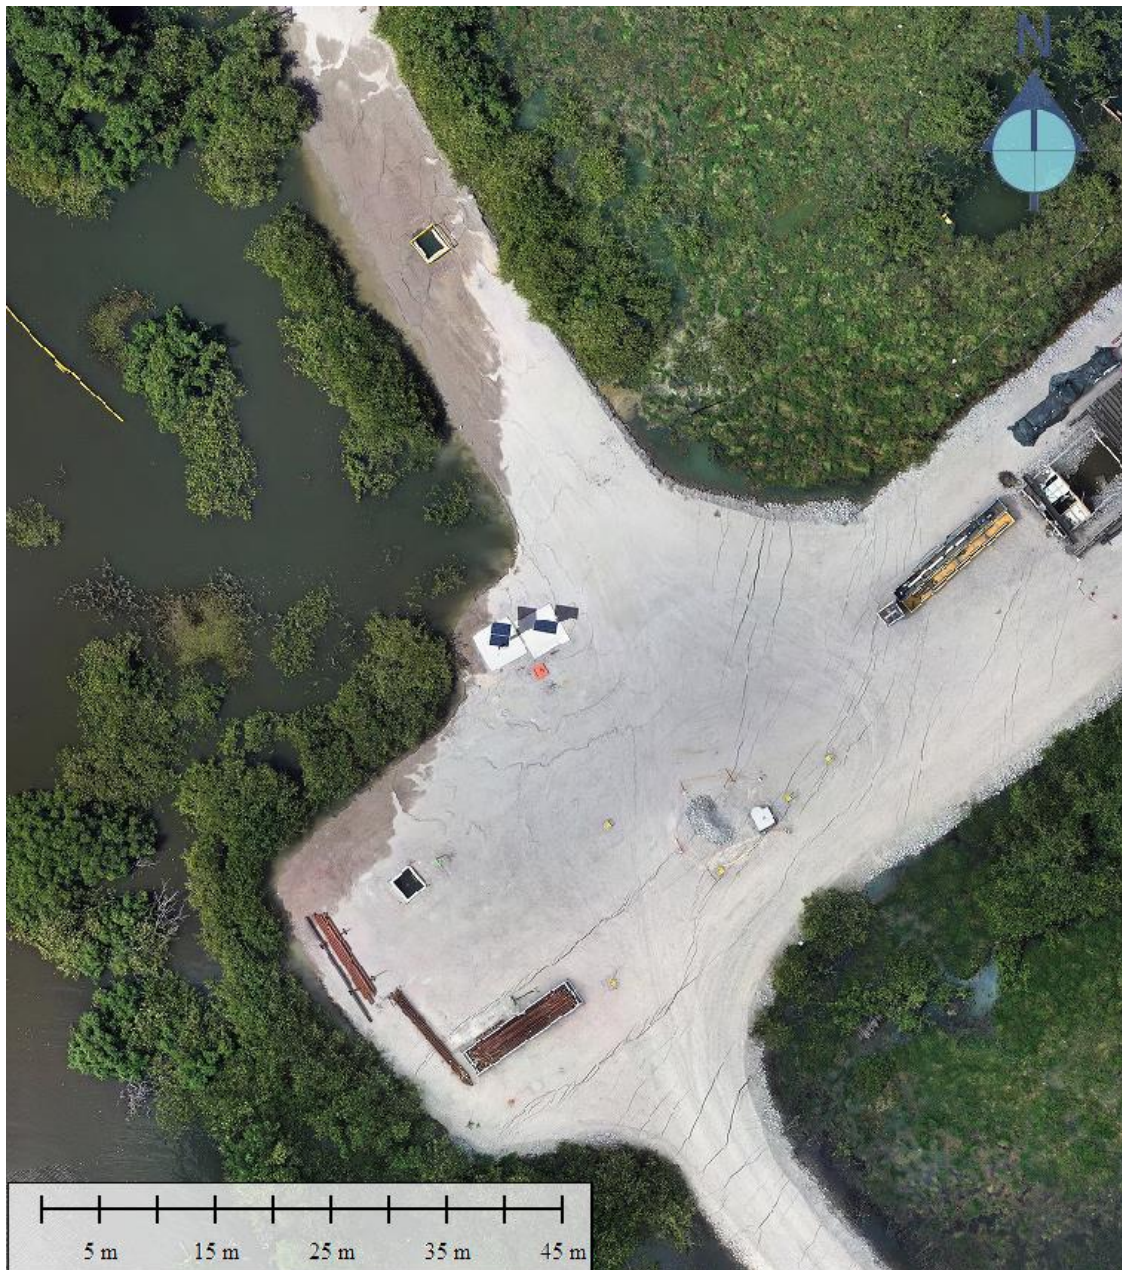
Figura 14: Trincas no aterro recentemente realizado na área das operações de fechamento, próximo à área acima da cavidade M#18. Notar a área que apresenta umidade devido à aproximação do nível do aterro com a lâmina d'água da lagoa, com forma circular devido ao rebaixamento do terreno aproximadamente na área acima da cavidade M#18.

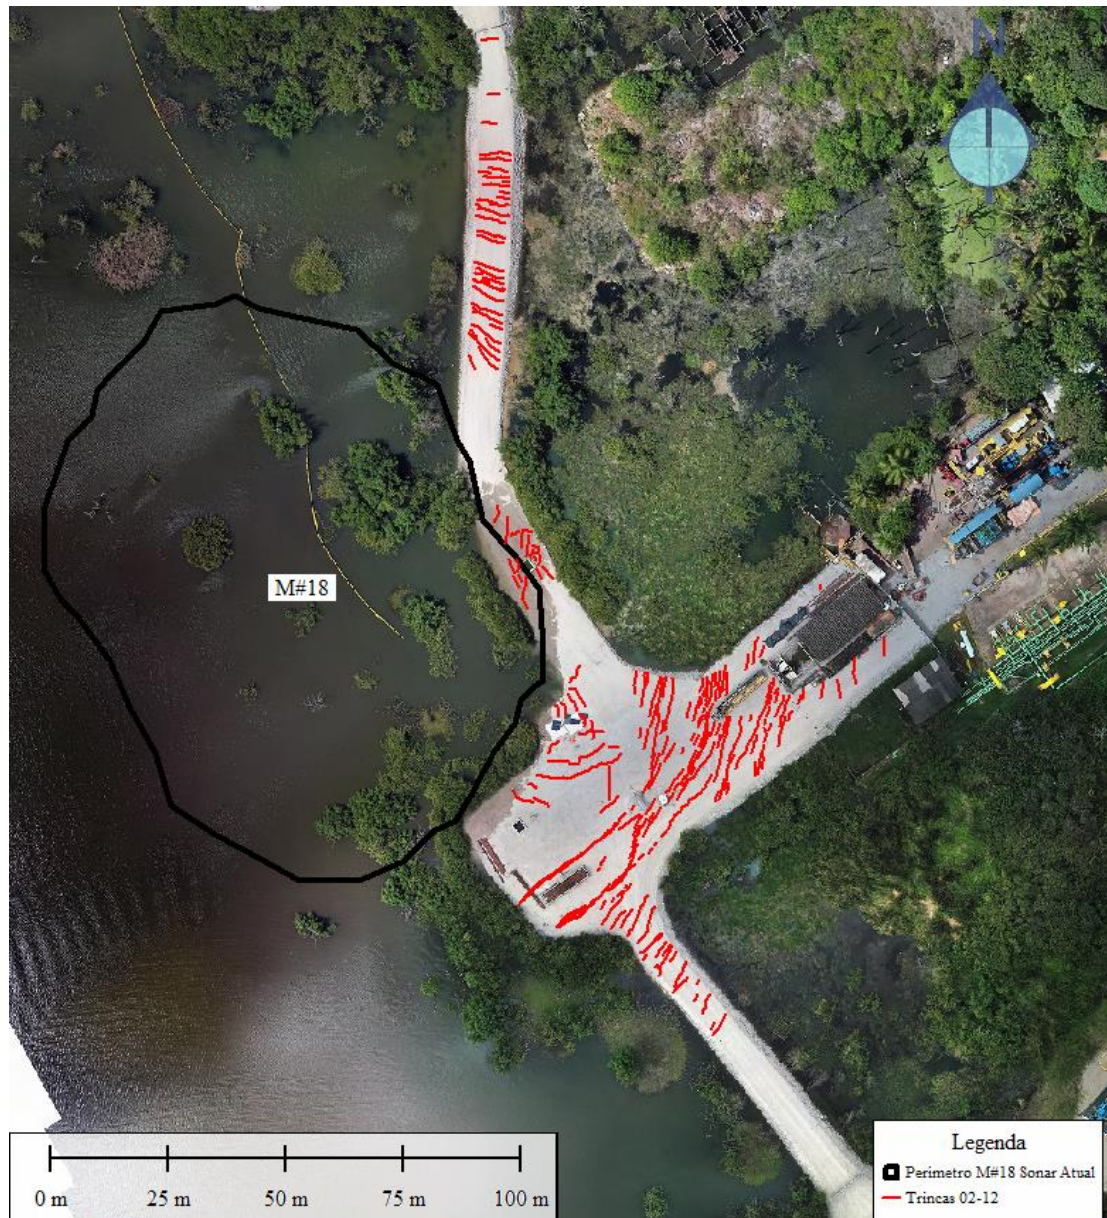
Figura 15: Mapeamento das trincas no aterro recentemente realizado na área das operações de fechamento, próximo à área acima da cavidade M#18. Notar que a área apresenta umidade devido à aproximação do nível do aterro com a lâmina d'água da lagoa, correspondendo à área acima da cavidade M#18. Notar a área que apresenta umidade devido à aproximação do nível do aterro com a lâmina d'água da lagoa, com forma circular devido ao rebaixamento do terreno aproximadamente na área acima da cavidade M#18.

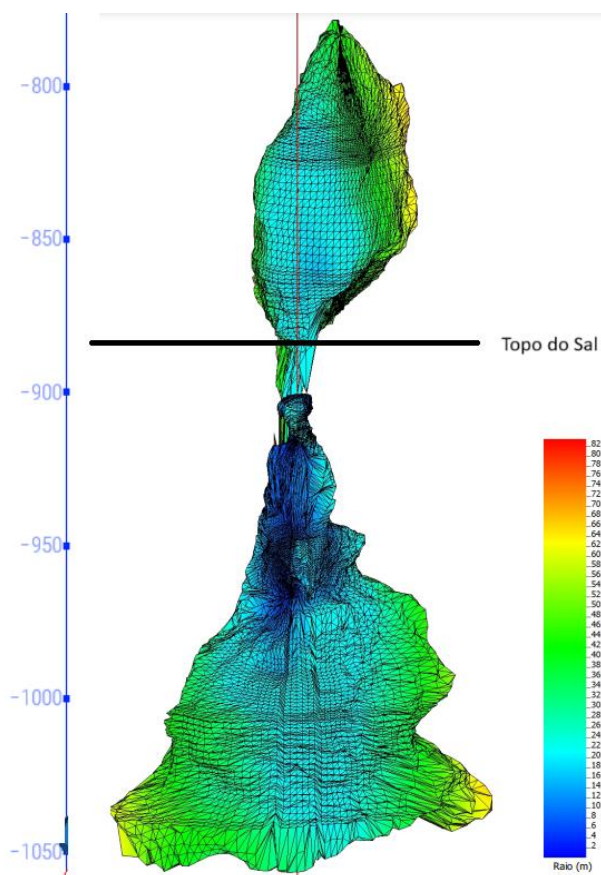
A figura 16 a seguir apresenta a geometria da cavidade a partir dos últimos sonares realizados.

Figura 16: Geometria da cavidade 18 a partir de sonares realizados em agosto de 2023.

Considerando esta condição, pretende-se tentar o acesso à cavidade após a estabilização do evento, seja por meio dos poços abertos, seja por meio de “side track” ou outros métodos de acesso.

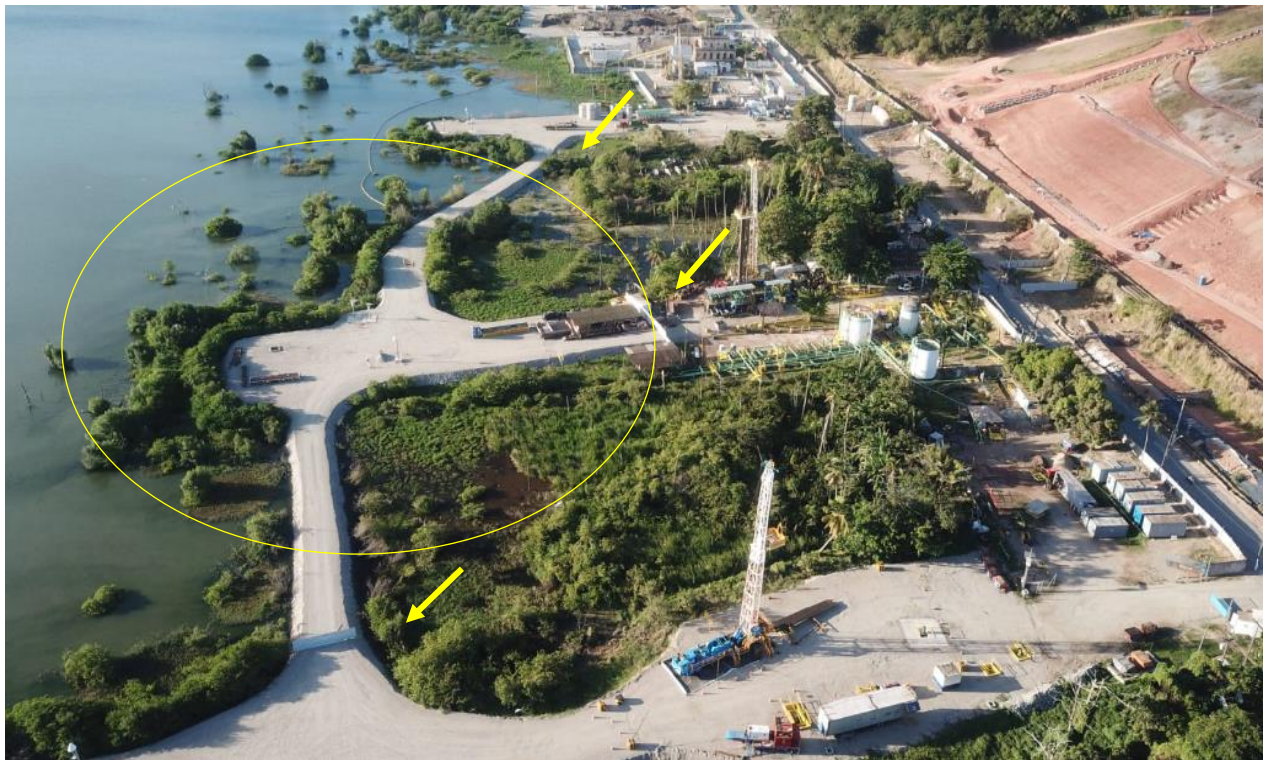
Figura 17: Área de segurança estabelecida pelo IfG para a cavidade M#18 (círculo amarelo) e barreiras físicas implantadas para isolamento desta área (setas amarelas).

Como ação complementar à suspensão temporária e preventiva das operações nesta área que apresentava movimentação de solo, foi realizado o seu isolamento físico (com tapumes), considerando os limites de segurança estabelecidos pelo IfG para a cavidade M#18 (figura 17 a seguir), bloqueio este confirmado pela ANM durante a vistoria de campo (figura 18 a seguir).

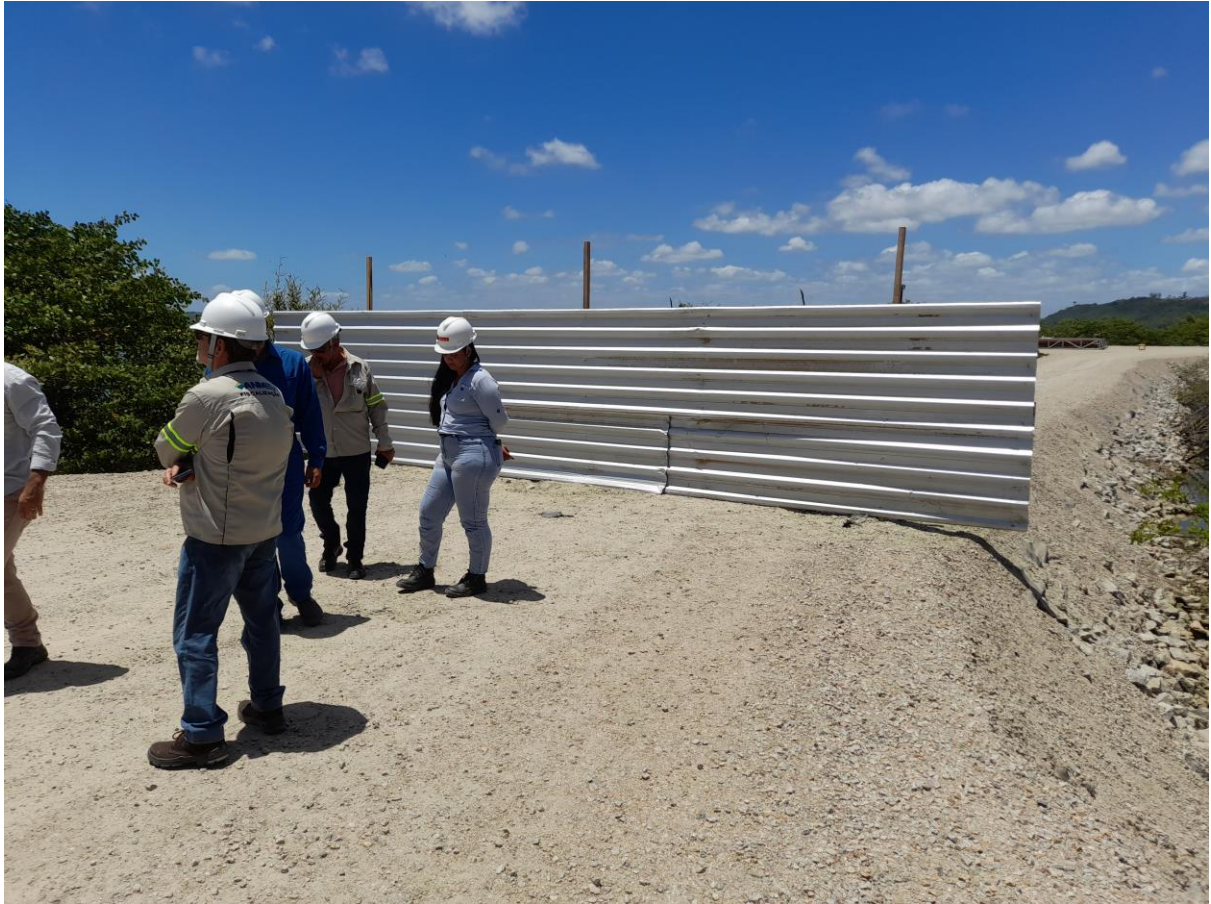
Figura 18: Bloqueio físico da área de segurança estabelecida pelo IfG, já implantado e constatado em vistoria da ANM no dia 23/11/2023

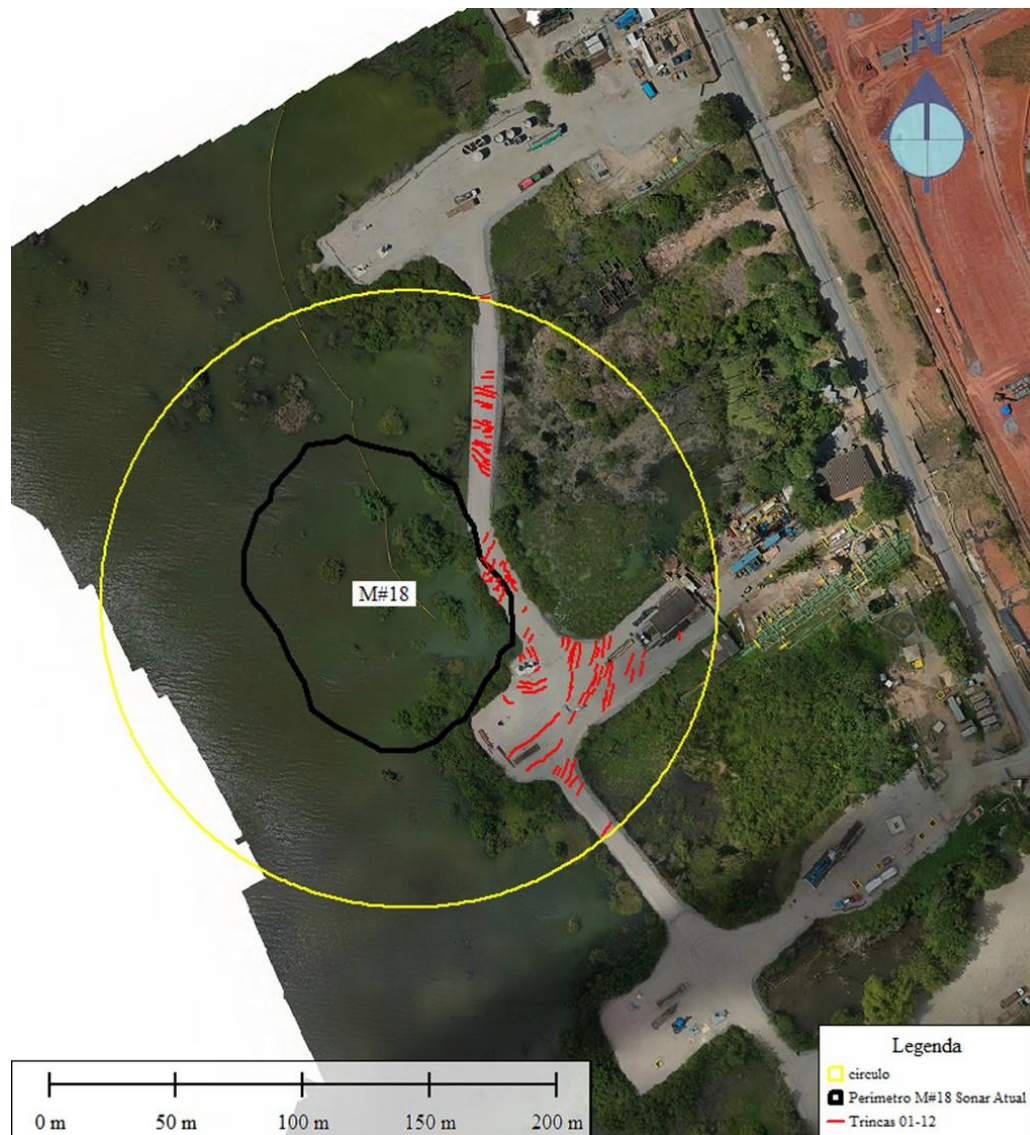
Estes limites vêm se mostrando adequados até a data de atualização deste relatório (04/12/2023), conforme pode ser visualizado na figura 19.

Figura 19: Mapeamento das trincas visíveis e limites da área de segurança da cavidade M#18 estabelecida pelo IfG, baseado na qual foram instaladas as barreiras físicas.
