Acervo do Palácio do Planalto

**Laudos sobre o estado de conservação
dos bens danificados pelos ataques do
dia 8 de janeiro de 2023**

Instituto do Patrimônio Histórico e Artístico Nacional
13 de janeiro de 2023

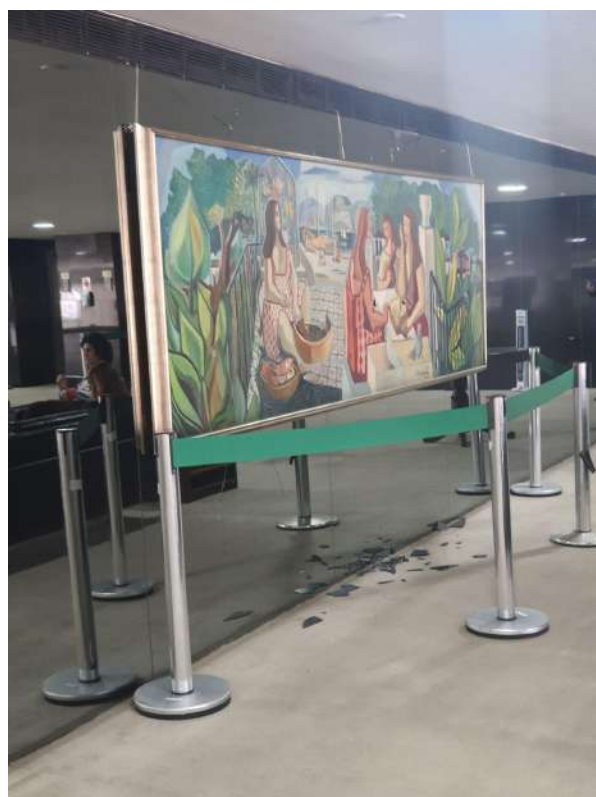
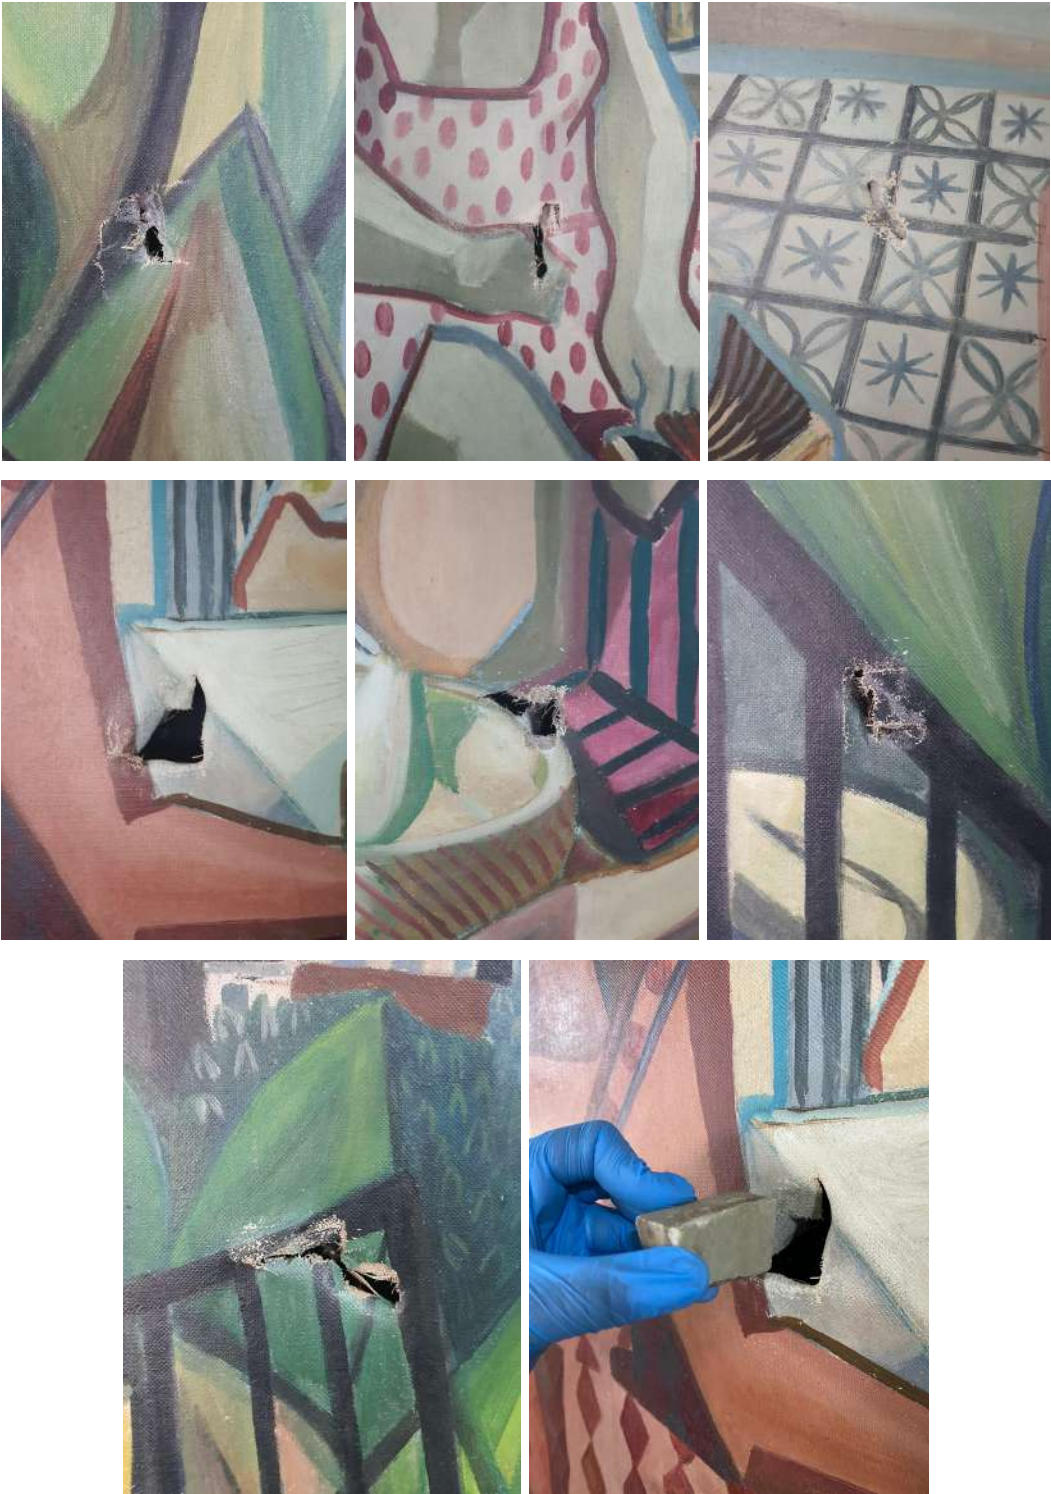
“As mulatas”

A obra foi danificada com sete perfurações na parte central do suporte, possivelmente feitas com auxílio de uma pedra portuguesa. A camada pictórica tem aparência estável, assim como a moldura e o chassi. A extensão de cada perfuração (tamanho médio da pedra portuguesa), a característica de cada dano (com destacamento parcial do suporte), e localização na tela (ao centro de sua extensão), pode levar ao agravamento da deterioração em decorrência da movimentação natural das fibras do tecido em estiramento. Recomenda-se como medida emergencial a remoção da tela de seu chassi, e sua planificação em ambiente com controle de umidade relativa e temperatura.

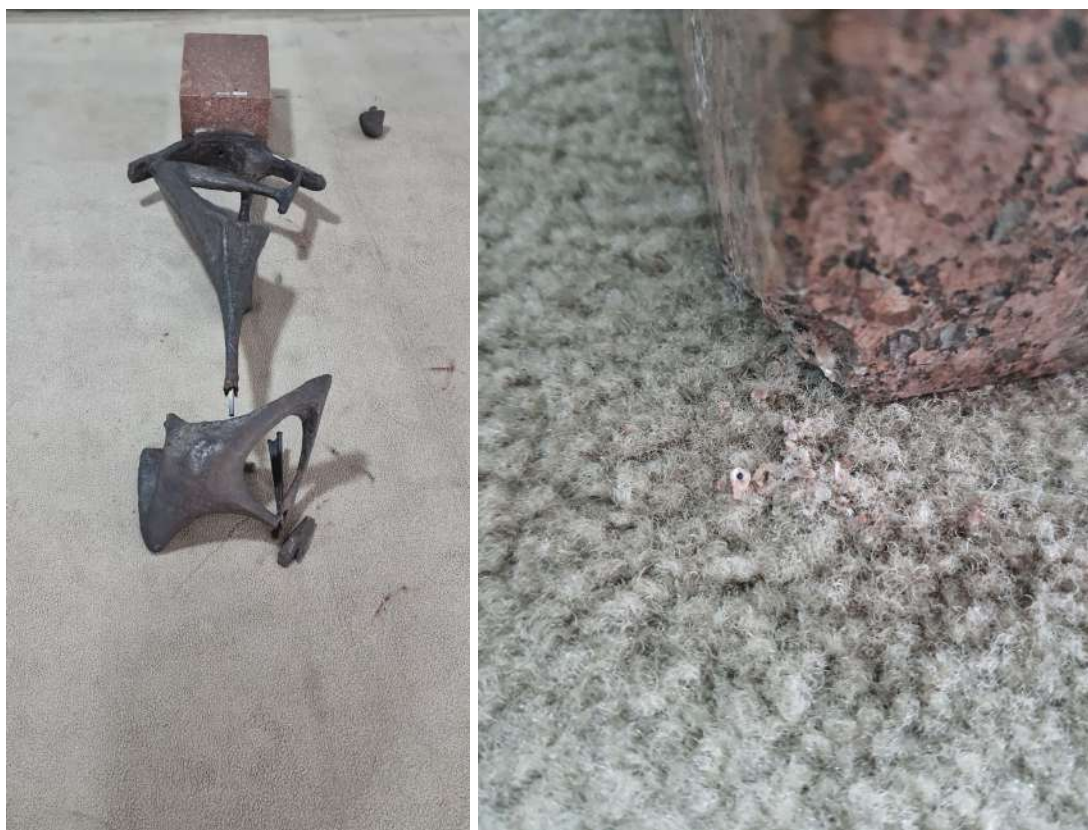
“O flautista”

A escultura foi fragmentada em três pontos, com destacamento completo de duas partes. As quinas inferiores da base também foram danificadas por algum impacto.

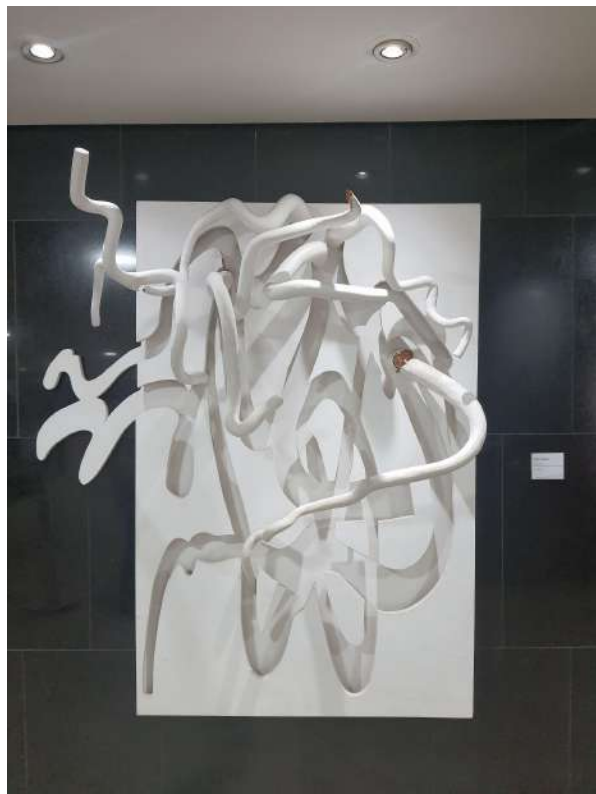
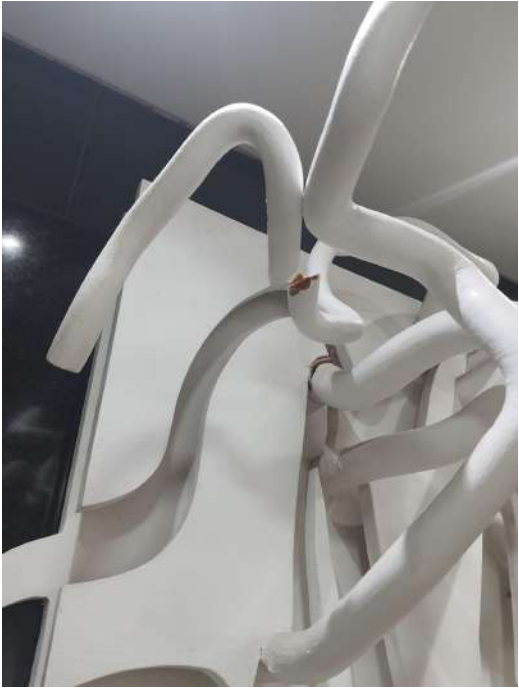
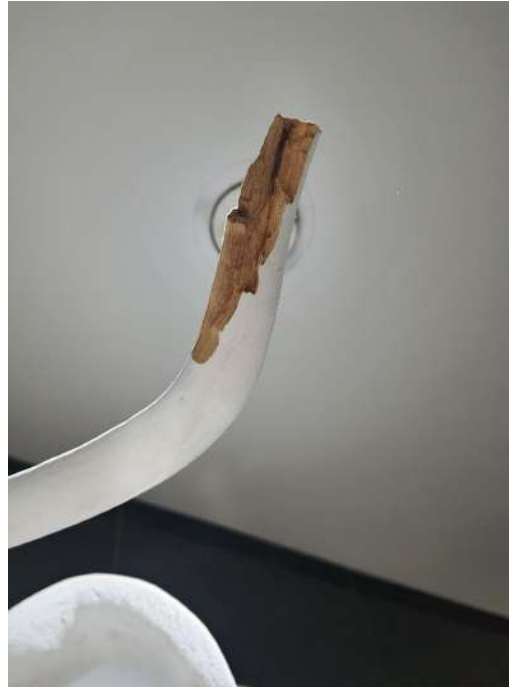
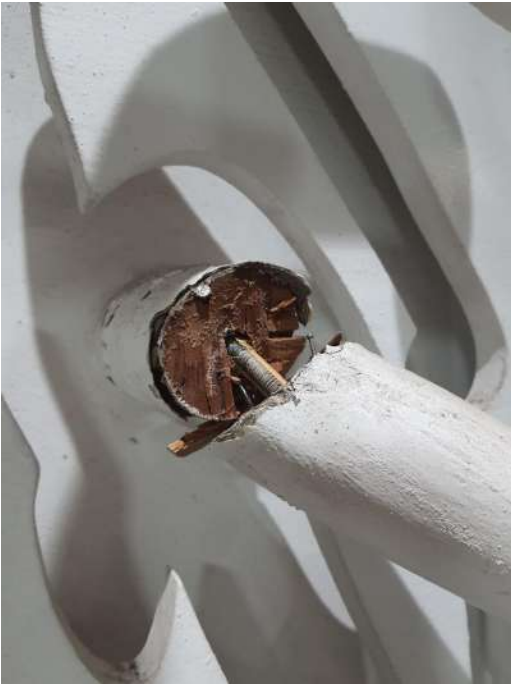
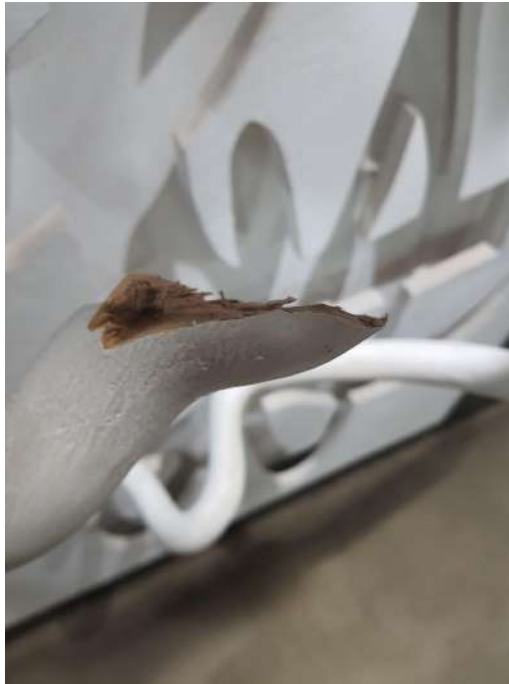
Escultura em madeira

Suporte rompido em quatro pontos, sendo que em um deles houve completa separação. A camada pictórica apresenta-se estável.

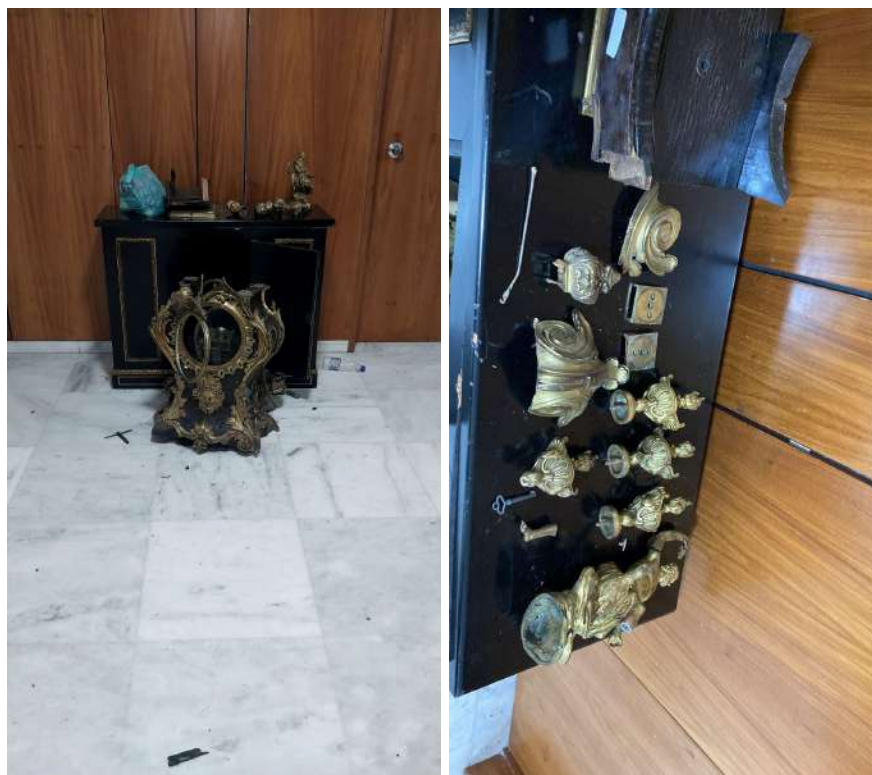
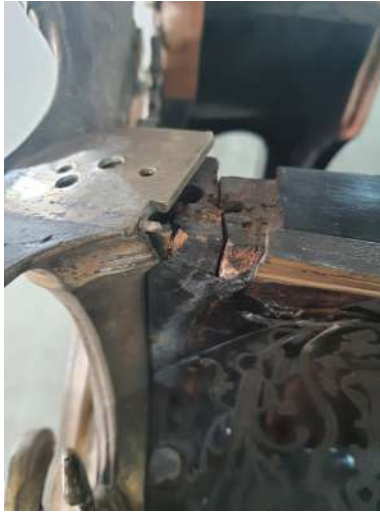
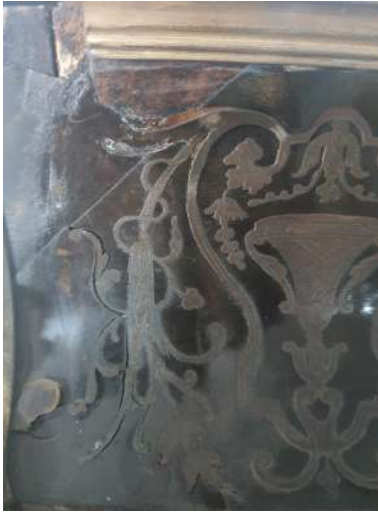
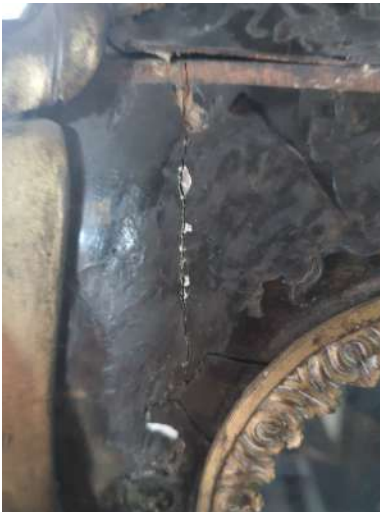
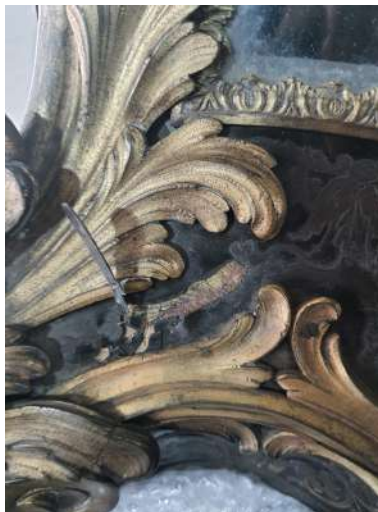
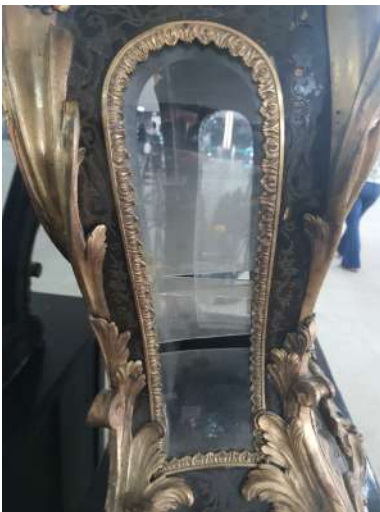
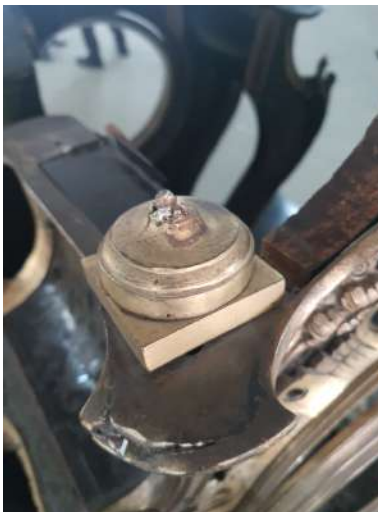
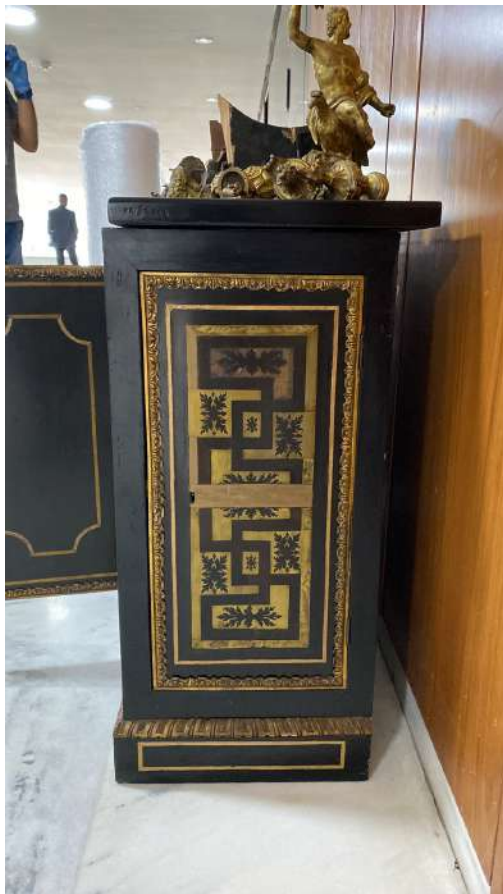
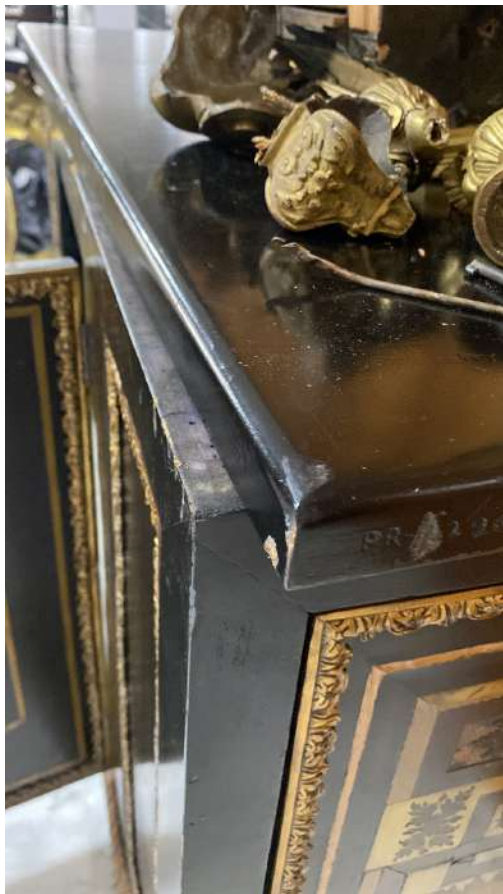
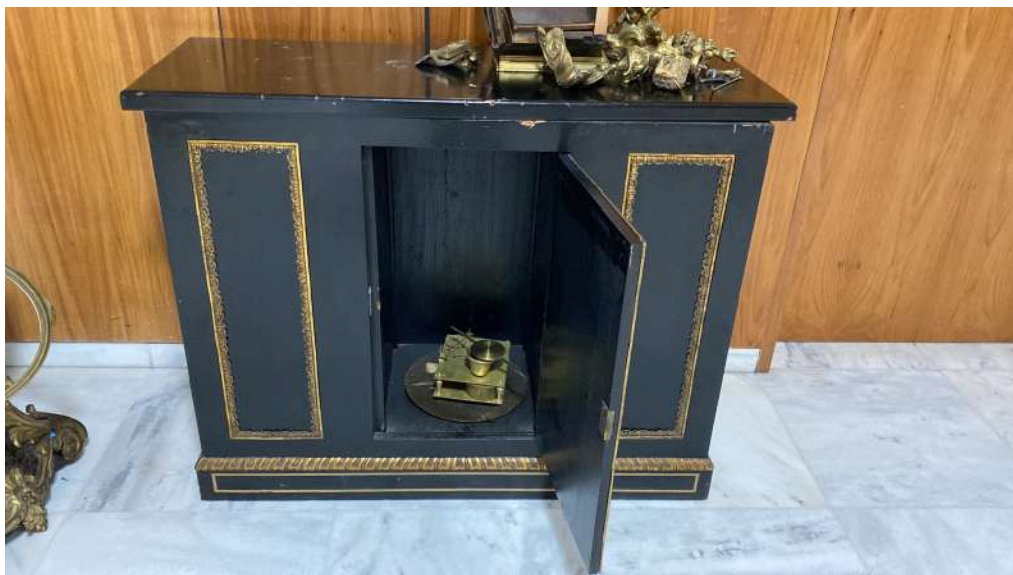
Relógio do século XVII

Relógio - Suporte com perdas generalizadas e deformações por impacto. Vidros de vedação lateral e frontal foram quebrados. Mecanismo de funcionamento foi dissociado. Camada pictórica apresenta perdas e desprendimentos, assim como os ornamentos de marchetaria. A camada de proteção apresenta-se estável, com alguns pontos de perda e sujidades.

Armário - Suporte apresenta perdas pontuais. A camada pictórica e de proteção apresentam-se estáveis, com alguns pontos de perda e sujidades.

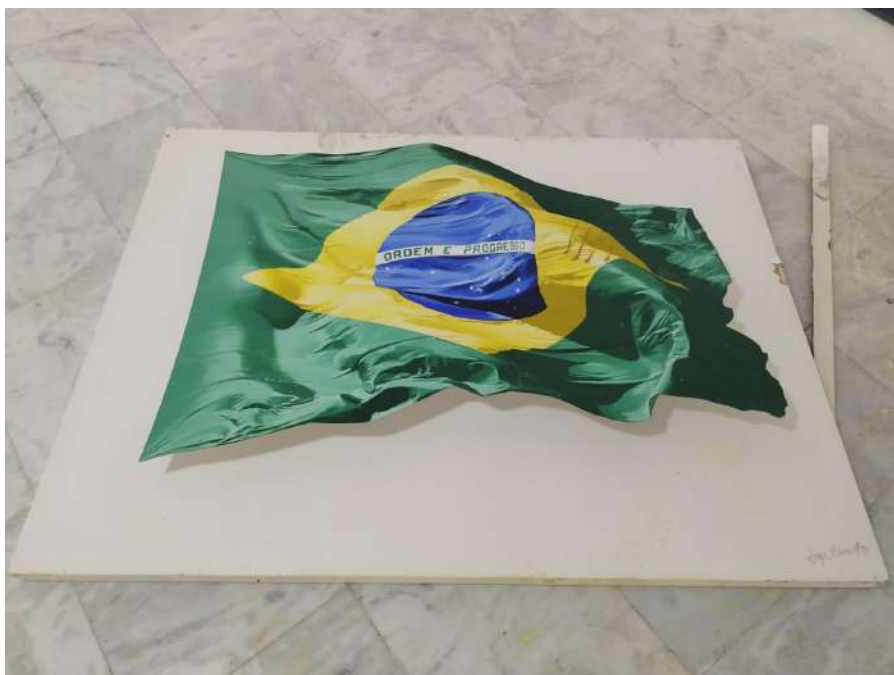
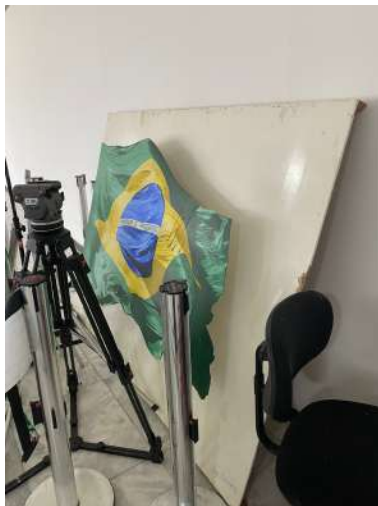
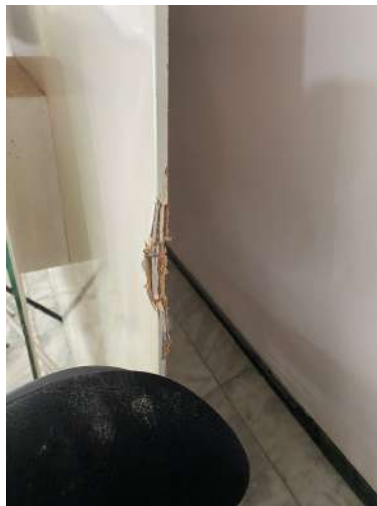
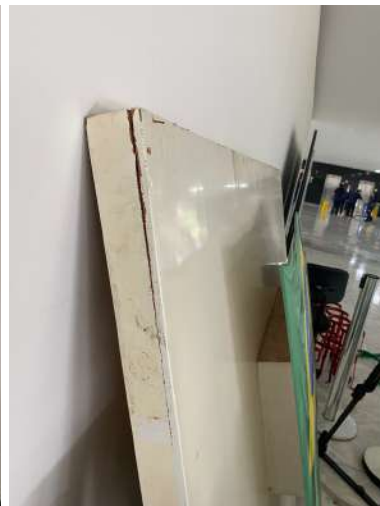
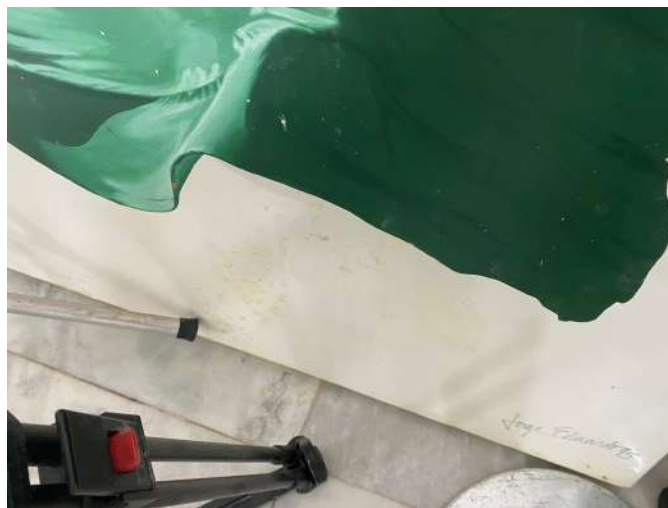
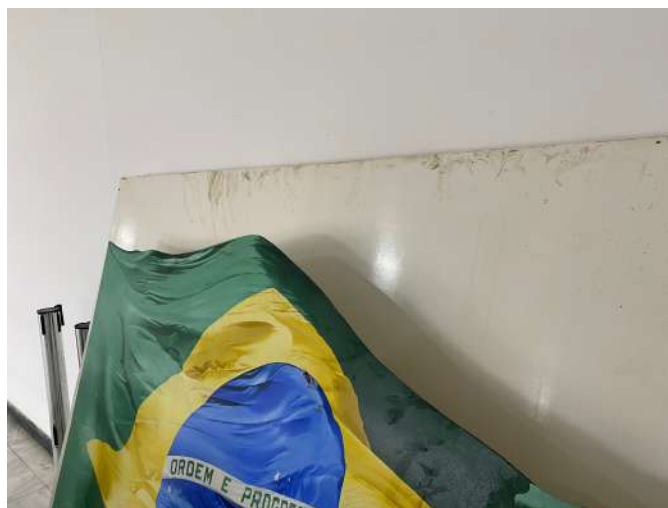
“Bandeira do Brasil”

Suporte com destacamento completo e perda na lateral direita, e destacamento parcial na lateral esquerda, com exposição do prego de fixação. O suporte também foi afetado integralmente pela exposição direta à água. A camada pictórica apresenta-se estável, porém com sujidade e marcas de pegadas.

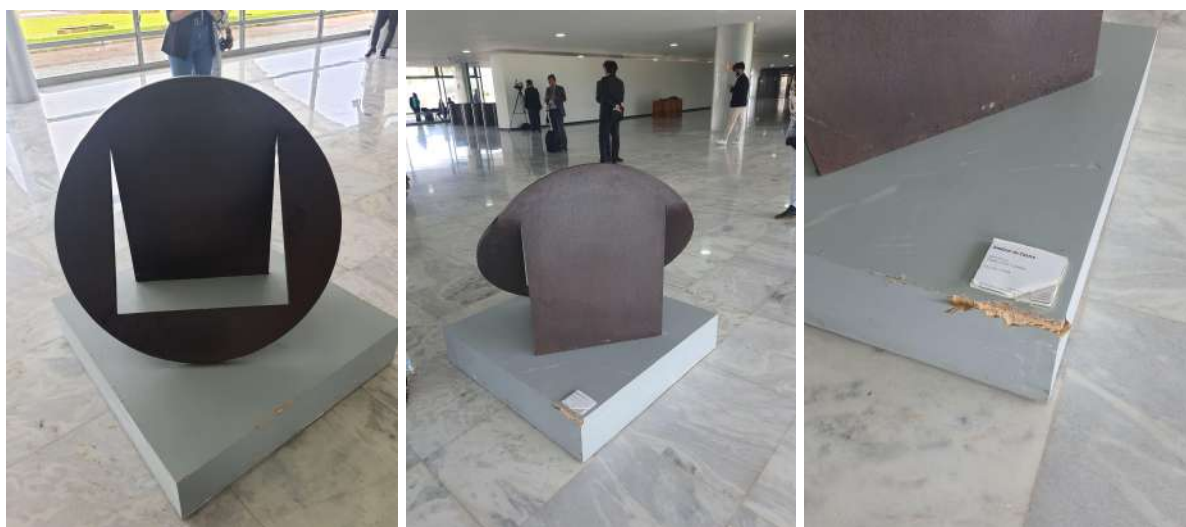
[Sem título]

Suporte apresenta-se estável, apenas com marcas de sujidades e alguns pontos de abrasão. Base com abrasão, sobretudo nas áreas de quina. Camada pictórica apresenta perdas nas áreas de abrasão, e sujidades.

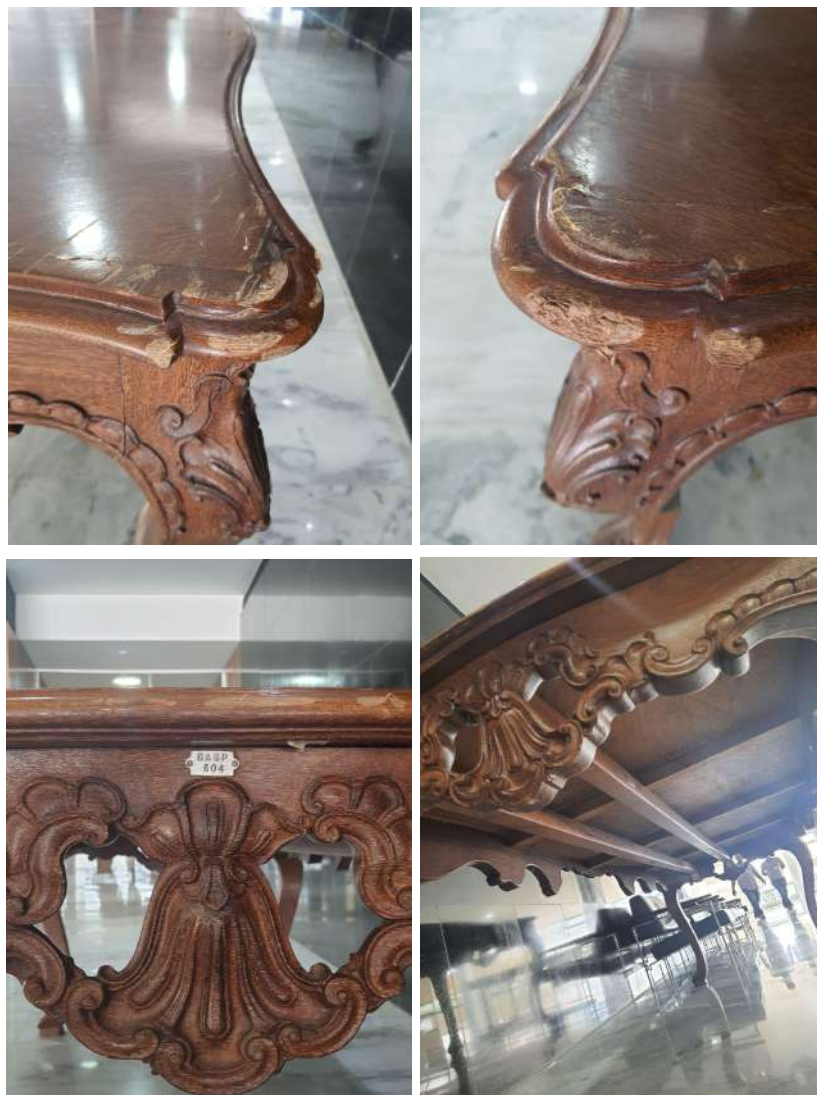
Mesa imperial

Suporte apresenta-se estável, apenas com marcas de sujidades e alguns pontos de abrasão. A estrutura da mesa encontra-se estável.

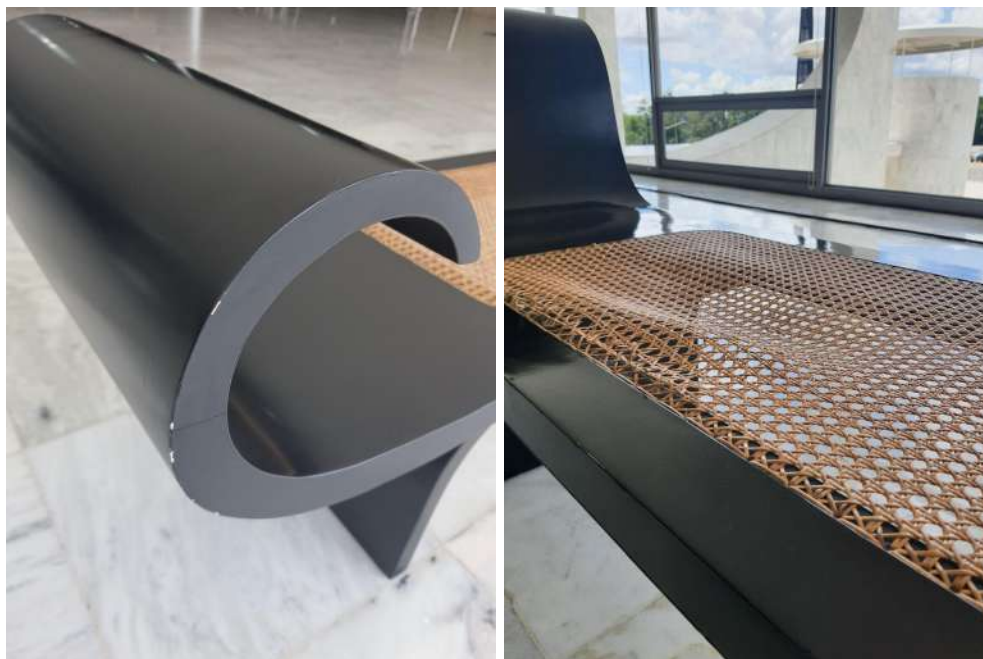
Marquesa

Uma marquesa, dentre um conjunto de três exemplares, possui suporte em metal estável, apenas com marcas de sujidades e alguns pontos de abrasão, sobretudo nas áreas de quina. Suporte de palha trançada danificado por repuxamento. Camada pictórica com perdas pontuais nos pontos de abrasionamento, e alguns destacamentos parciais da tinta. As outras marquesas apresentam bom estado de conservação, apresentando abrasões pontuais nos suportes de metal e camadas pictóricas.

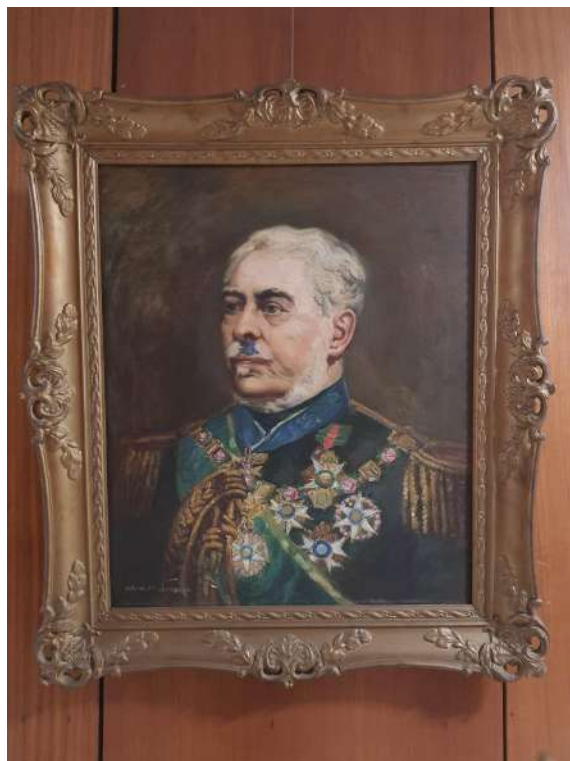
Retrato

Suporte apresenta-se estável, porém a camada pictórica possui intervenção na parte central, possivelmente provocada por marcador permanente. A moldura apresenta-se estável em seu suporte e camada pictórica.

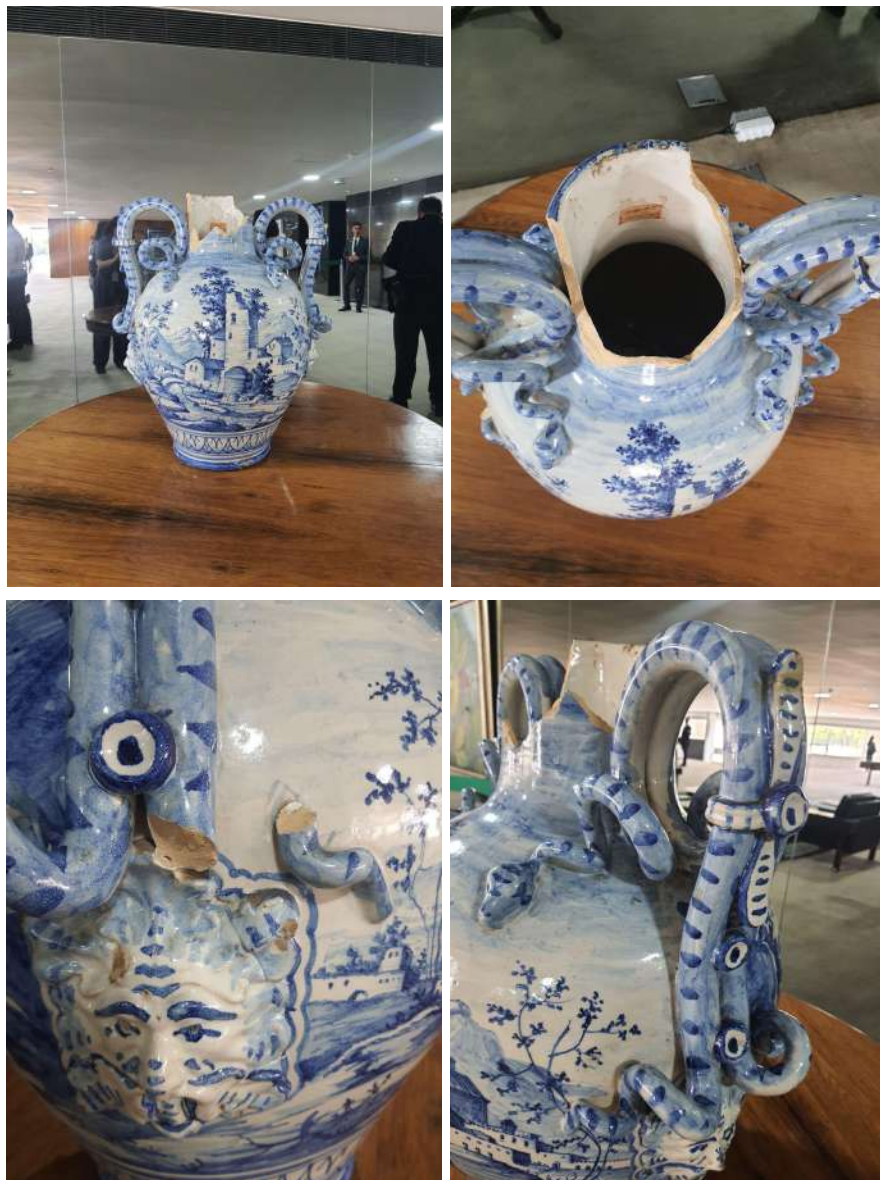
Vaso de cerâmica

Suporte apresenta perdas no lado esquerdo, e na parte do arremate superior, além de abrasões pontuais. A camada de esmalte restante apresenta-se estável.

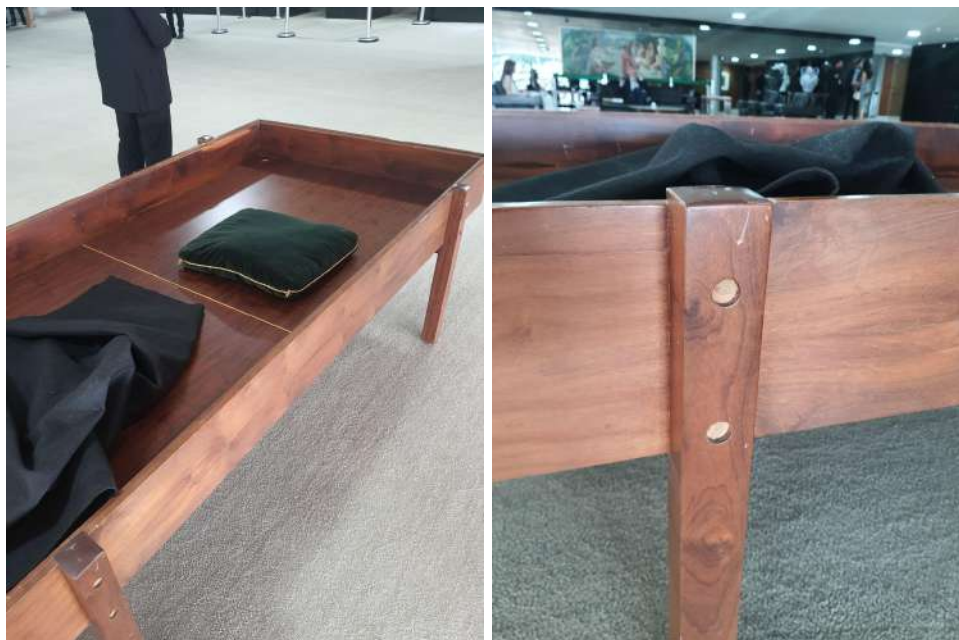
Mesa-vitrine

Suporte em madeira apresenta-se estável, com marcas pontuais de abrasionamento e sujidades. Dissociação de pinos de encaixe, e o tampo de vidro foi quebrado.

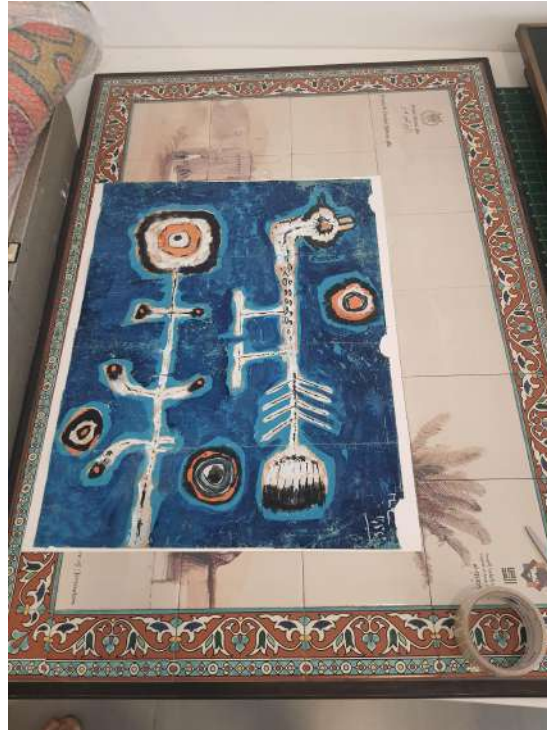
Pintura abstrata

Suporte apresenta-se estável, porém com destacamentos na lateral, que permaneceram aderidos à moldura. Camada pictórica apresenta-se estável.

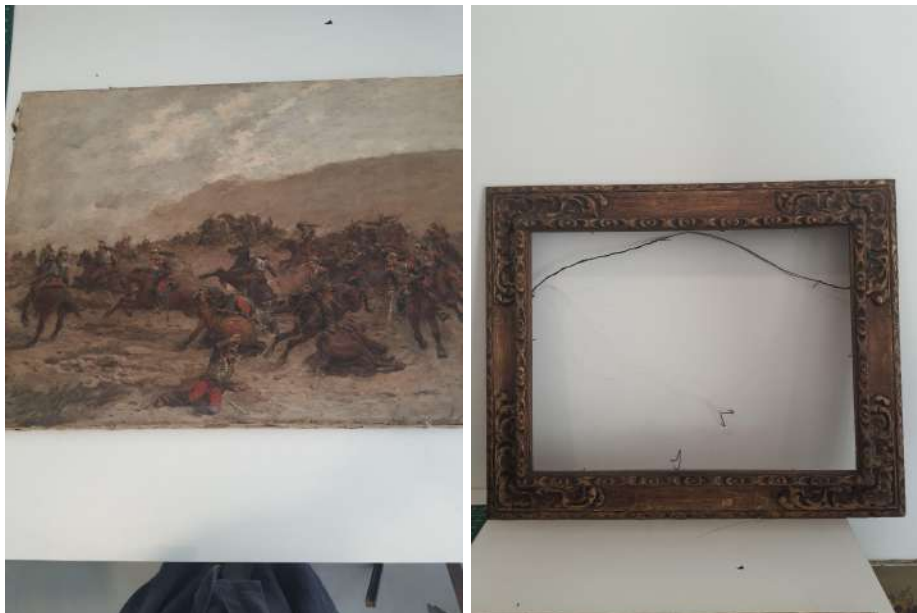
Pintura de batalha

Suporte apresenta-se estável, porém com destacamentos do tecido na lateral superior esquerda do chassi. Camada pictórica apresenta-se estável. A moldura foi dissociada da obra, mas apresenta boas condições de conservação.
