Departamento Nacional de Produção Mineral

**DIRETORIA DE FISCALIZAÇÃO MINERAL**  
**FORMULÁRIO DE FISCALIZAÇÃO DE LAVRA AUTORIZADA**  
**- MINA SUBTERRÂNEA -**

**1. PREPARAÇÃO DA VISTORIA (28-04-15)**

Titular: Braskem S.A.

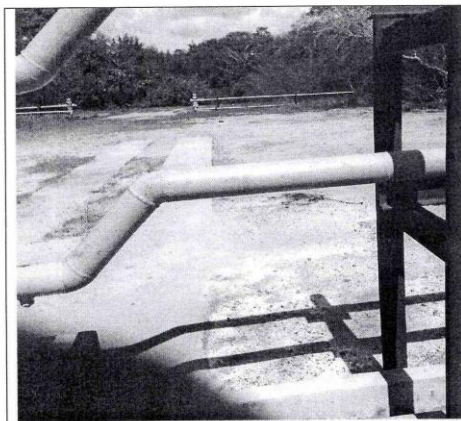
Foto 1 – Mina em Atividade

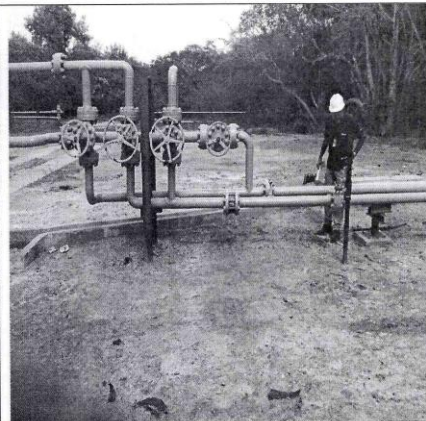
Foto 2 – Vista de uma mina em operação

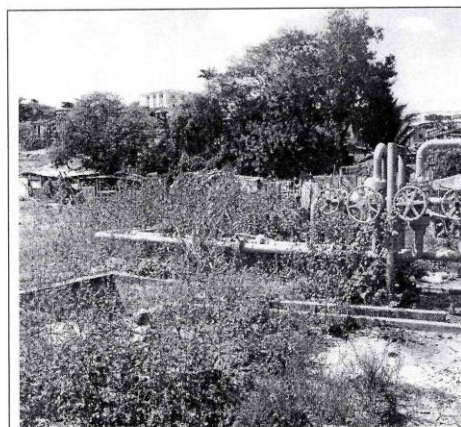
Foto 1 – Mina desativada

1. Apresentar cronograma de arrasamento dos poços desativados, em conformidade com o *Plano de Fechamento de Mina* constante do Plano de Aproveitamento Econômico - PAE apresentado ao DNPM.
2. Apresenta a Licença de Operação válida ou comprovar que requereu a sua renovação com a antecedência mínima prevista no § 4º do art. 18 da Resolução do CONAMA nº 237/1997.

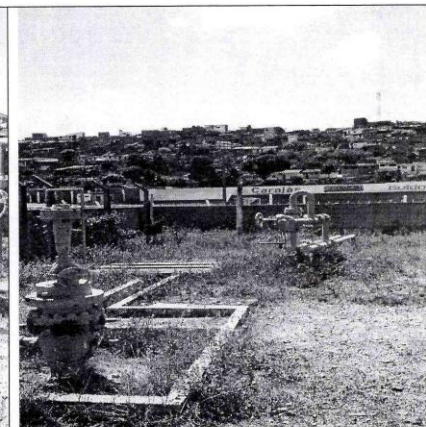
Foto 2 – Mina desativada
