DIRETORIA DE FISCALIZAÇÃO MINERAL**FORMULÁRIO DE FISCALIZAÇÃO DE LAVRA AUTORIZADA
- MINA SUBTERRÂNEA-****1. PREPARAÇÃO DA VISTORIA** (03-04-18)**Objetivo**

Titular: Braskem S.A.

Substância (s): Salgema

Município (s): Maceió

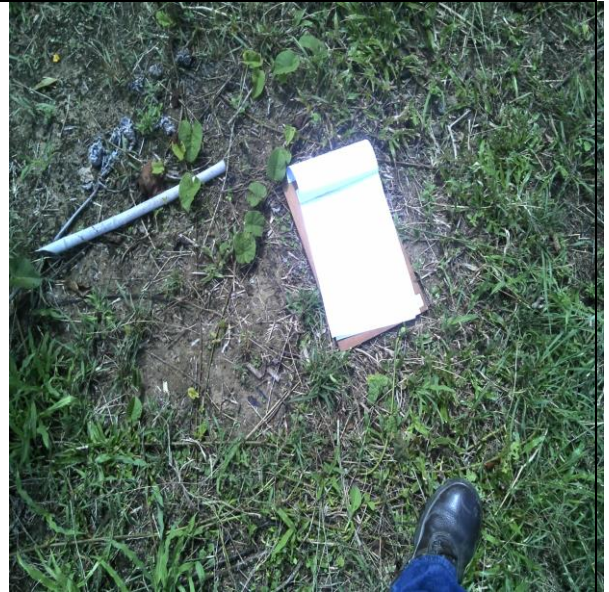
Foto 2 – Mina 03 Arrasada

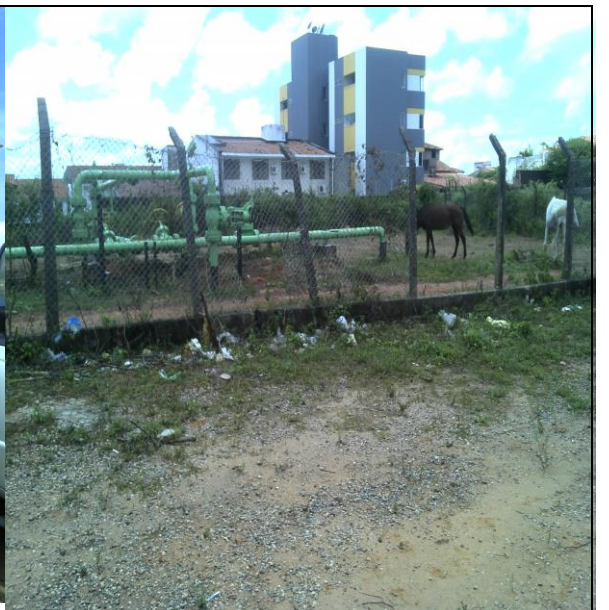
Foto 4 – Poço/ Mina aguardando arrasamento
