DIRETORIA DE FISCALIZAÇÃO MINERAL**FORMULÁRIO DE FISCALIZAÇÃO DE LAVRA AUTORIZADA
- MINA SUBTERRÂNEA-****1. PREPARAÇÃO DA VISTORIA** (03-04-18)**Objetivo**

Titular: Braskem S.A.

Substância (s): Salgema

Processo(s) DNPM nº: 006.648/65

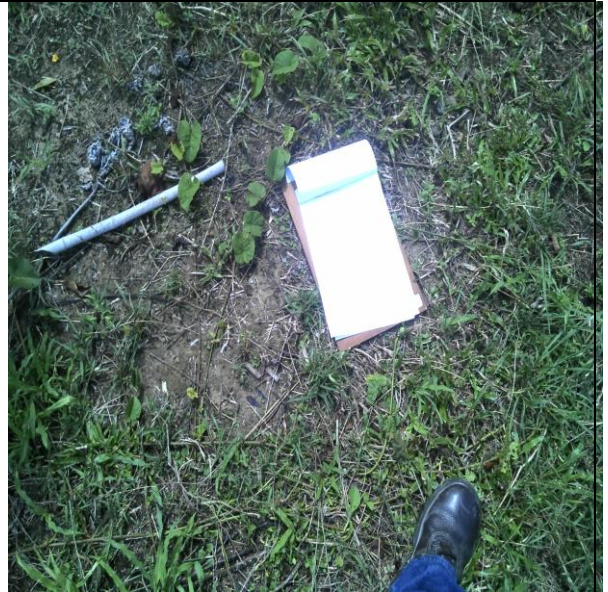
Foto 2 – Mina 03 Arrasada

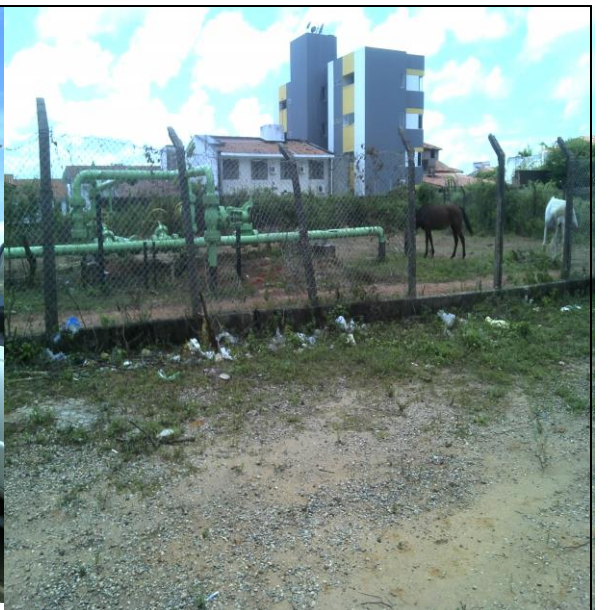
Foto 4 – Poço/ Mina aguardando arrasamento
