## ANEXO 01

### Registro fotográfico do acompanhamento dos trabalhos na mina Braskem S/A. GT e Gerente Regional/ANM/AL

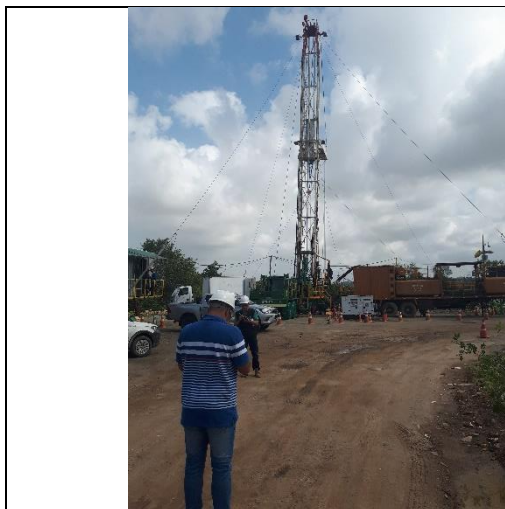
**Foto 1** – Mostra da torre da sonda sobre o poço na Frente de Lavra M#29.

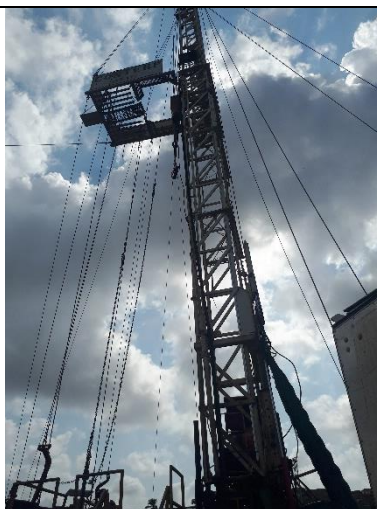
**Foto 2** – Torre da sonda em plano proximal.

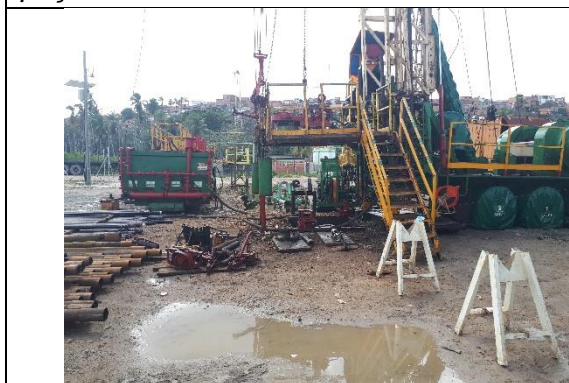
**Foto 3** – Área do “work over”.

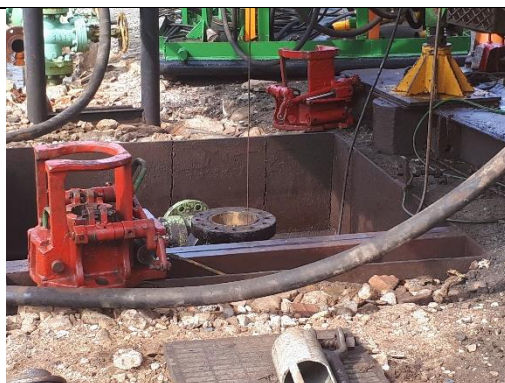
**Foto 4** – Boca do poço com o cabo do sonar.

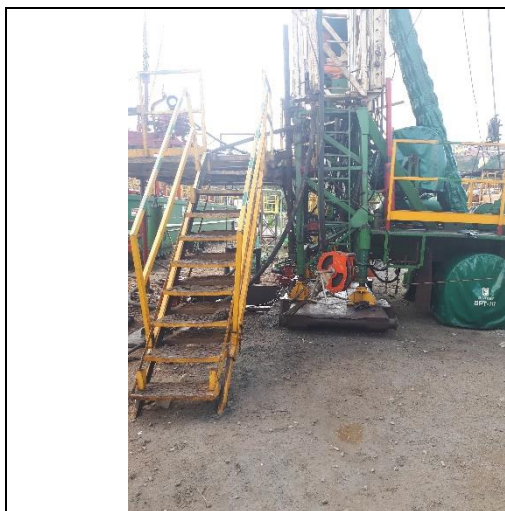
**Foto 5** – Detalhe da polia do cabo do sonar.

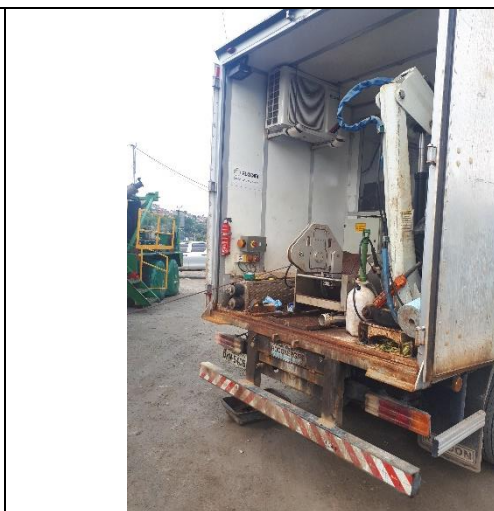
**Foto 6** – Detalhe do guincho do cabo do sonar.

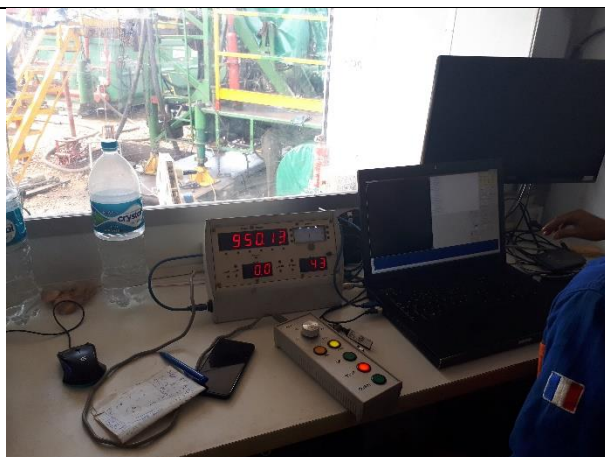
**Foto 7** – Sala de controle. Monitoramento da profundidade de varredura do Explorer.

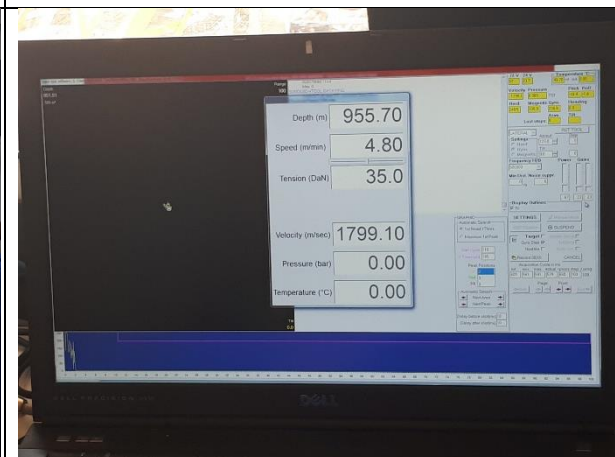
**Foto 8** – Profundidade atingida pelo sonar, com redução da tensão.

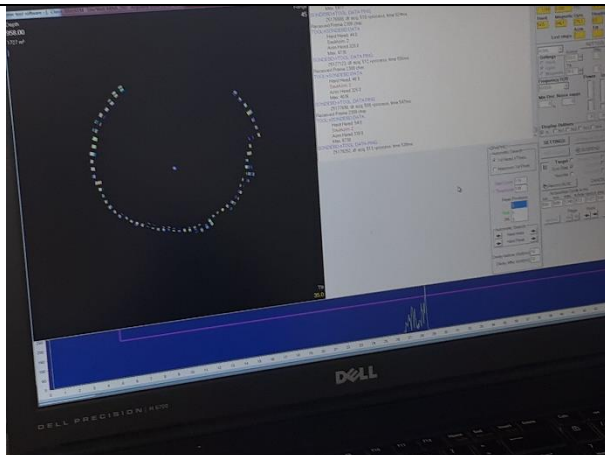
**Foto 9** – Início do imageamento sônico.

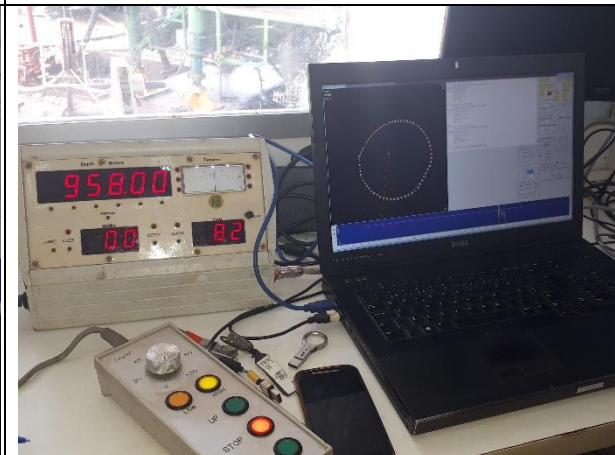
**Foto 10** – Leitura da profundidade e tensão do sonar.

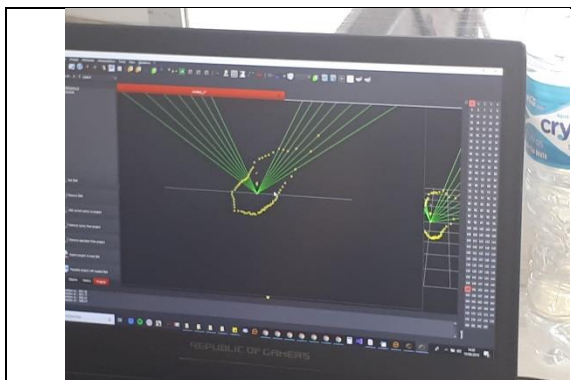
**Foto 11** – Detalhe do processamento preliminar das imagens do sonar.

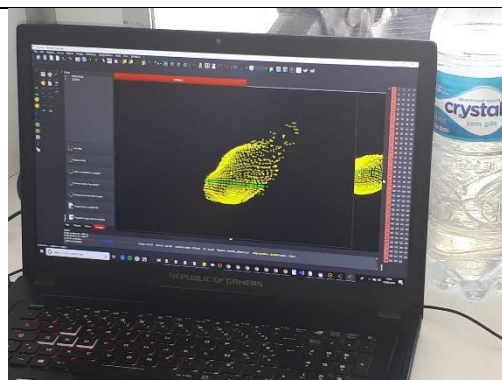
**Foto 12** – Idem à anterior.
