## ANEXO – REGISTRO FOTOGRÁFICO

Registro fotográfico das vistorias realizadas nas centrais de monitoramento e instalações de preenchimento das cavidades das frentes de lavra M#07/19 e M#17, bem como instrumentos de monitoramento instalados no local.

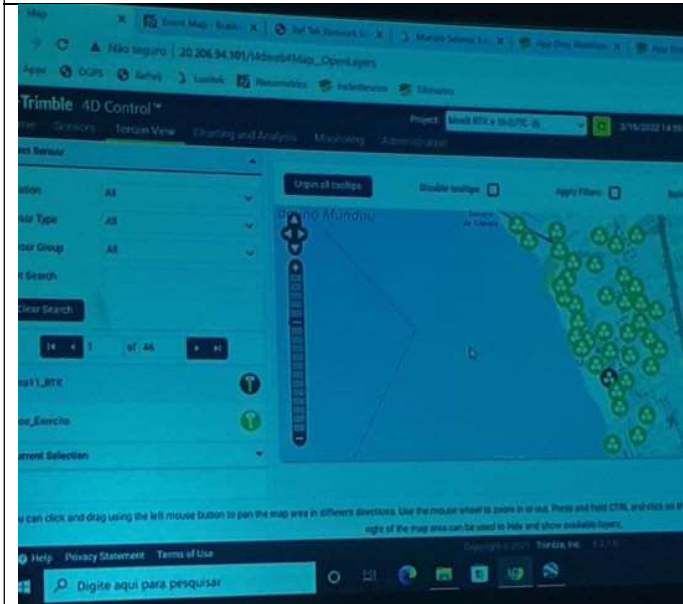
**Foto 1 - Monitoramento da rede DGPS**

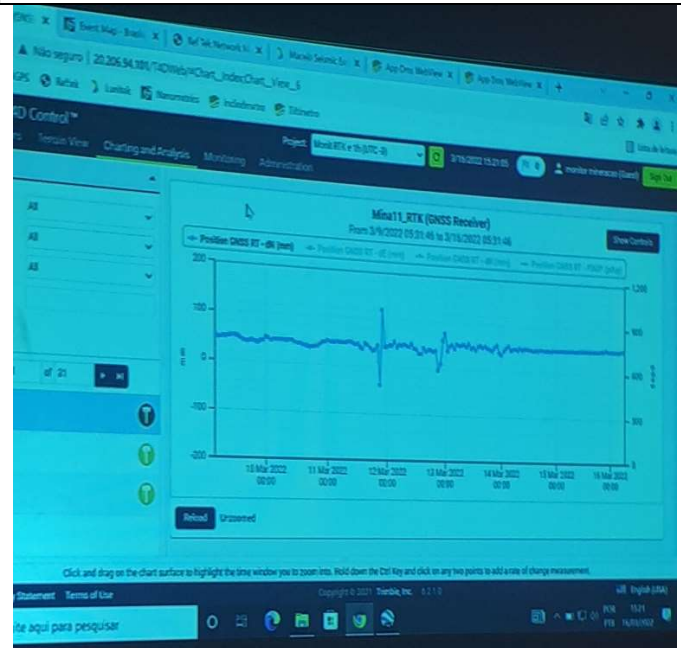
**Foto 4 - Análise do Sinal RTK**

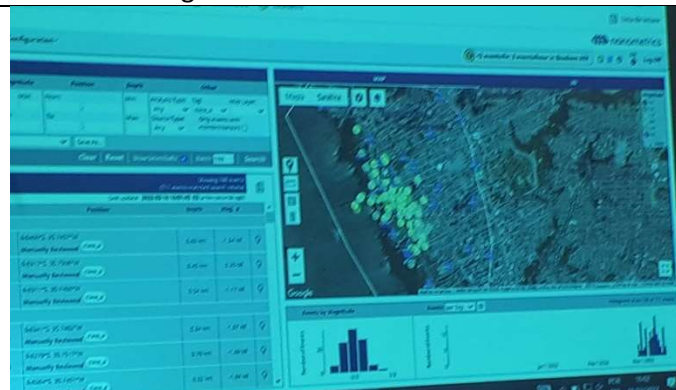
**Foto 5 - Visão geral da rede DGPS**

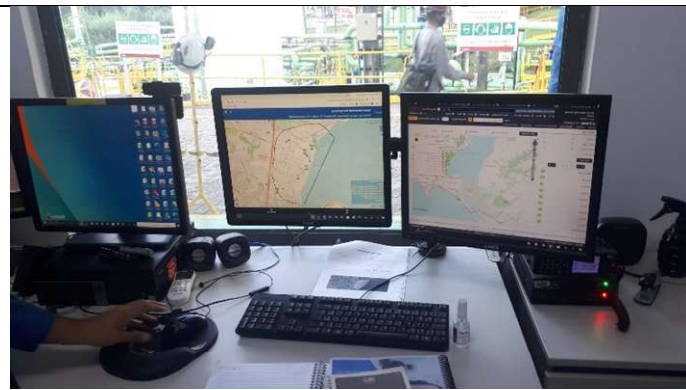
**Foto 6 - Sala de Controle de Monitoramento**

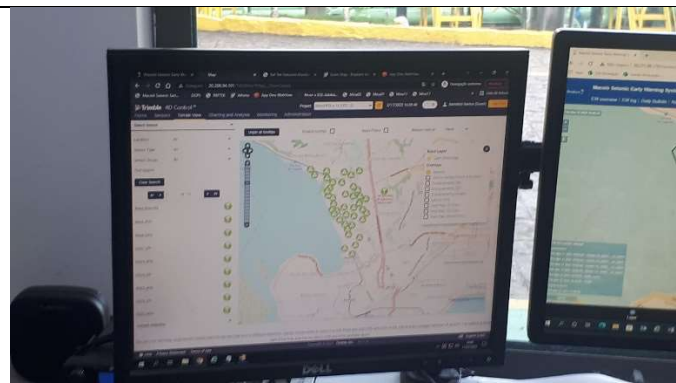
**Foto 7 - Monitoramento da rede DGPS**

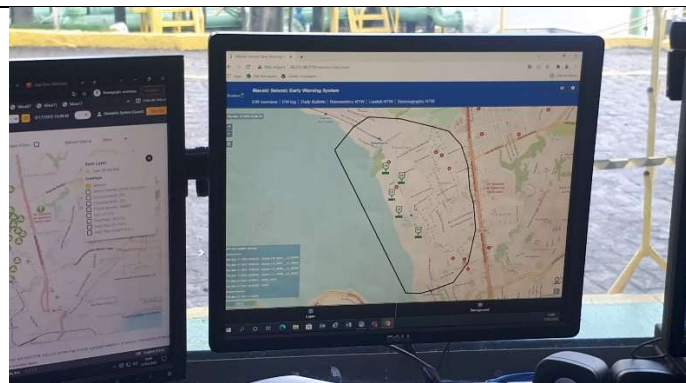
**Foto 8 - Monitoramento de Microsismica**

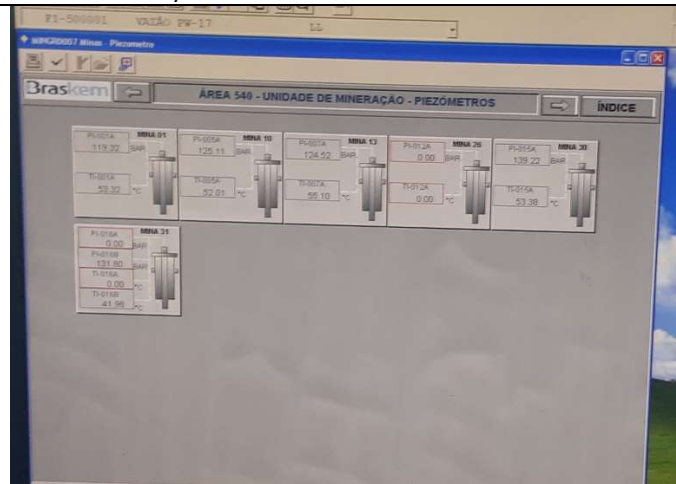
**Foto 9 - Monitoramento dos Piezômetros (Cavidades Pressurizadas)**

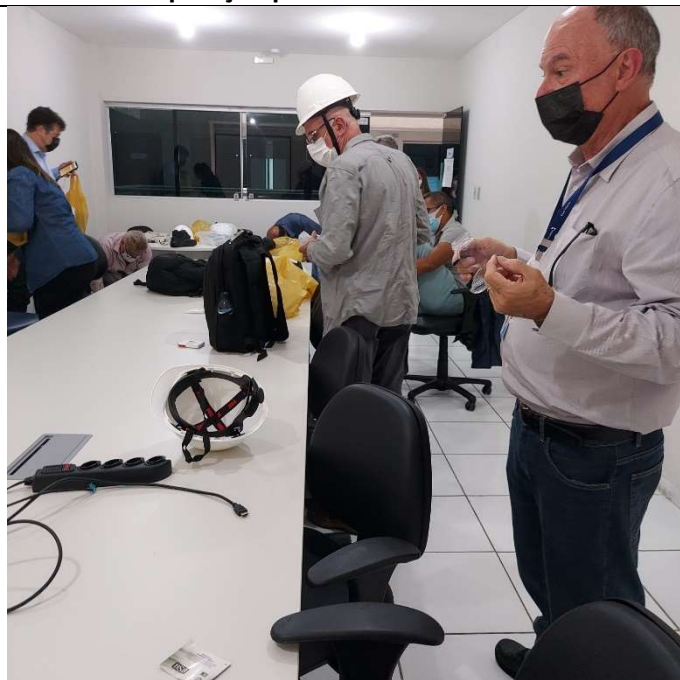
**Foto 11 – Preparação para a vistoria**

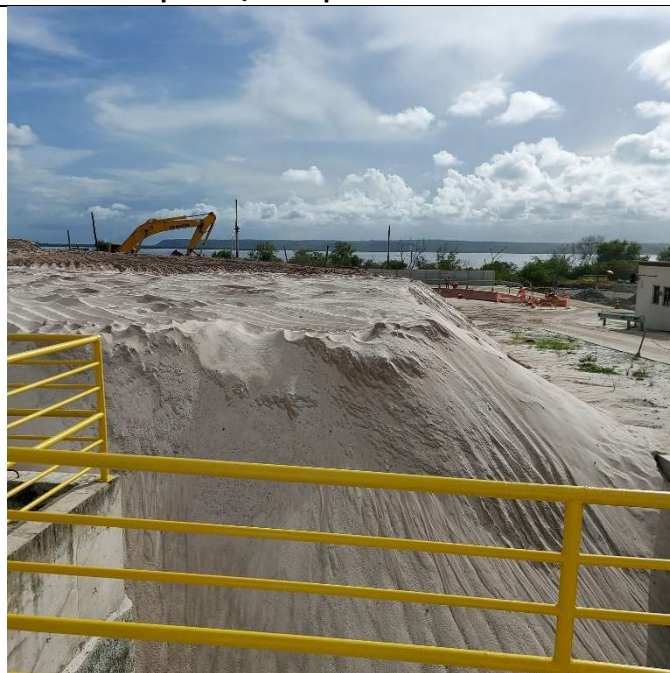
**Foto 12 – Depósito / estoque de areia**

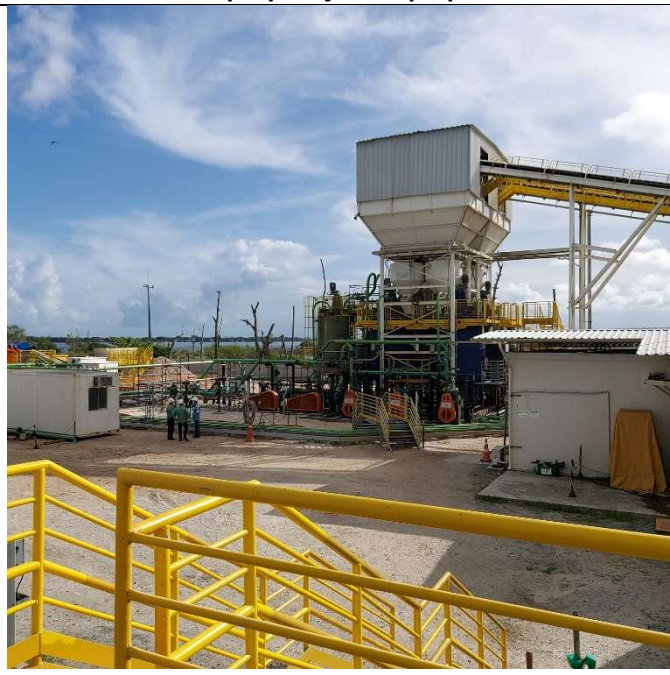
**Foto 14 -Usina de preparação da polpa**

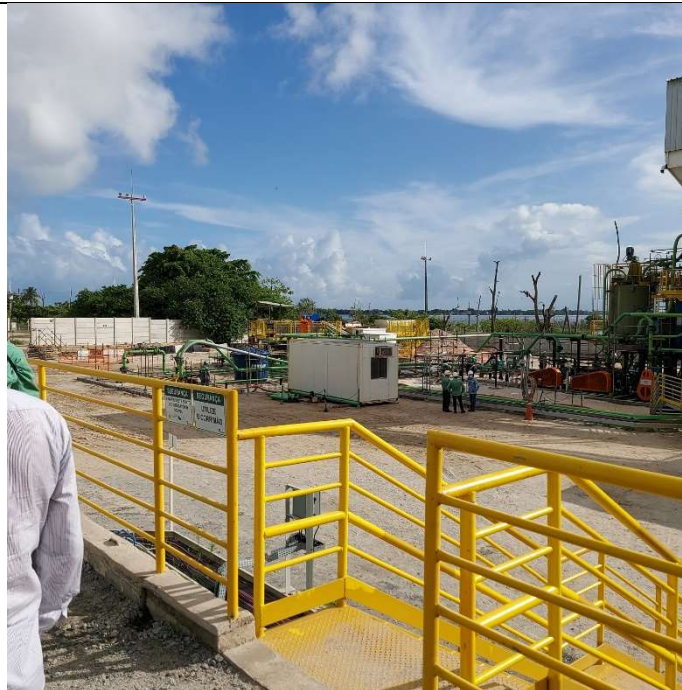
**Foto 15 – Tubulações para injeção da polpa**

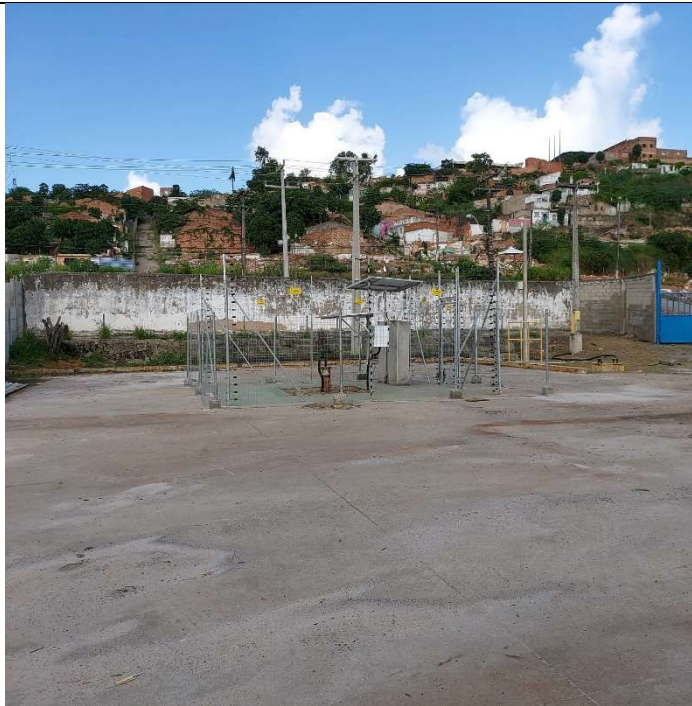
**Foto 16 – Instalações de sismógrafo**

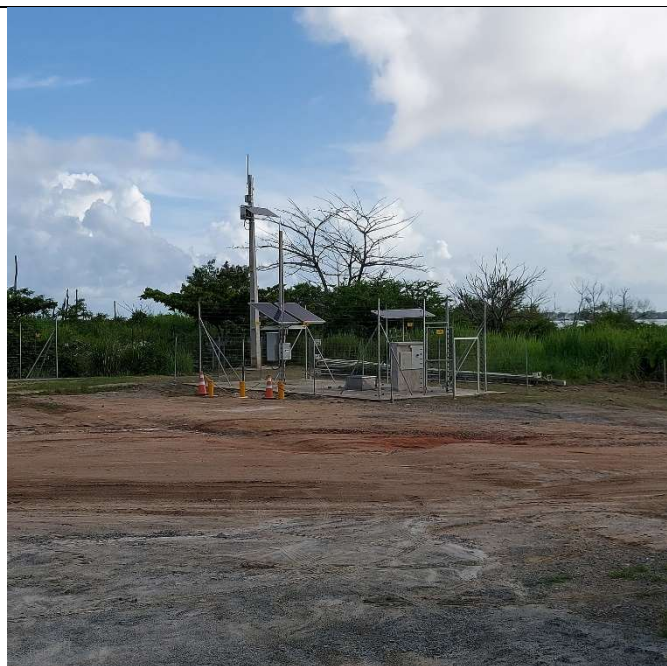
**Foto 17 – Instalações de DGPS**

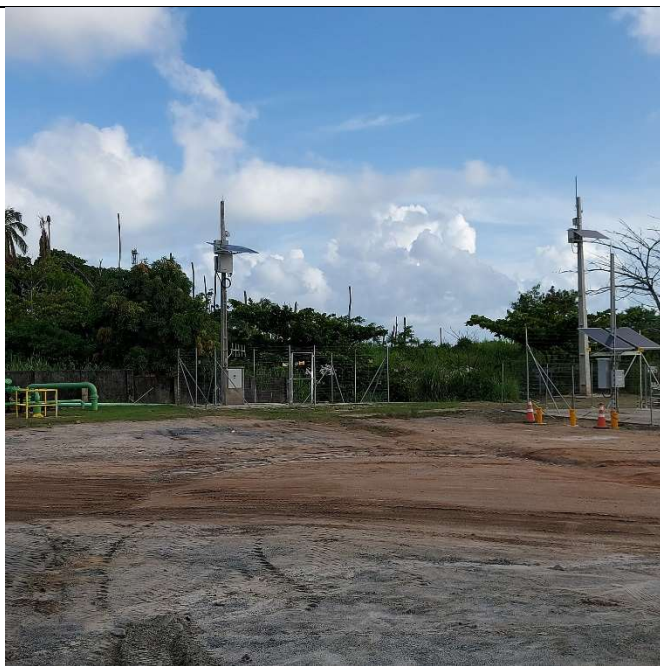
**Foto 18 – Instalações de DGPS, tiltímetro e inclinômetro**
