ANEXO – REGISTRO FOTOGRÁFICO – Vistoria realizada em 22/09/2022

Registro fotográfico das vistorias realizadas nas instalações de preenchimento das cavidades, e operações de demolição das edificações da área afetada.

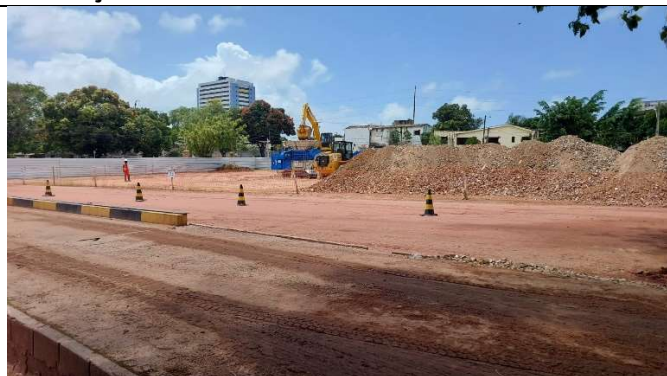
Foto 7 – Operação de britagem de resíduos de demolição

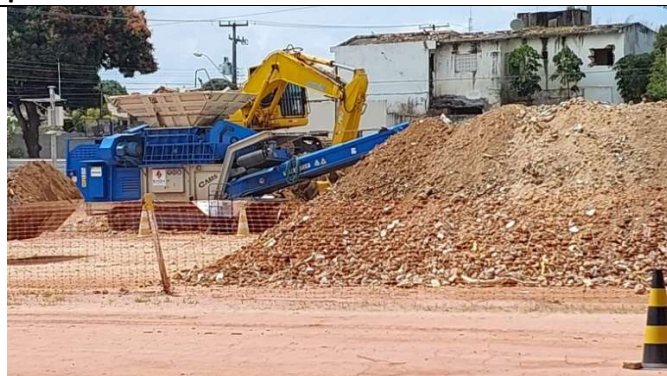
Foto 8 – Detalhe da britagem e pilha de material produzido

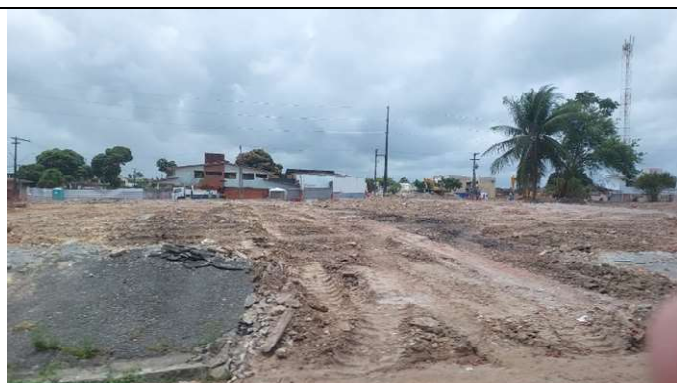
Foto 9 – Vista de locais já demolidos em recuperação

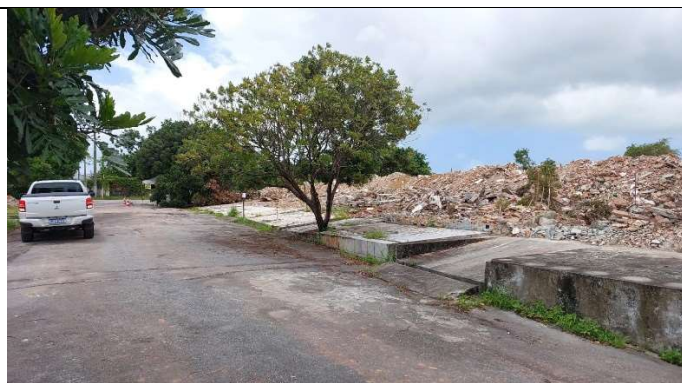
Foto 10 – Aspecto da demolição realizada aguardando retirada dos resíduos

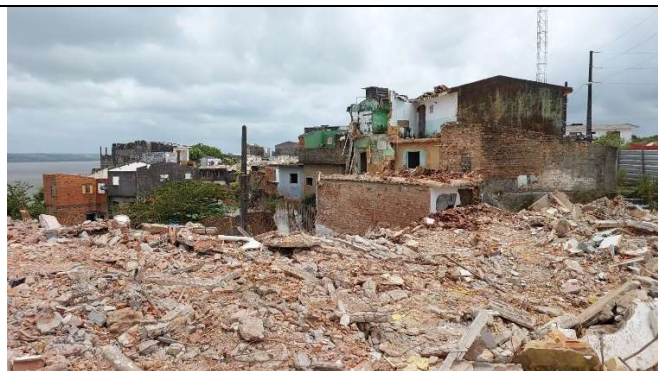
Foto 11 – Idem 10

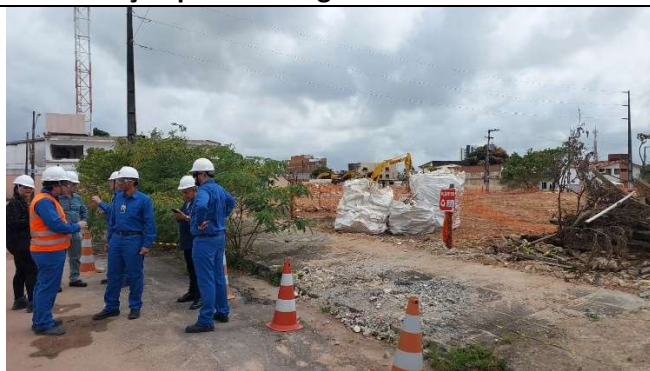
Foto 12 – Detalhe da seleção e separação de materiais de demolição para reciclagens

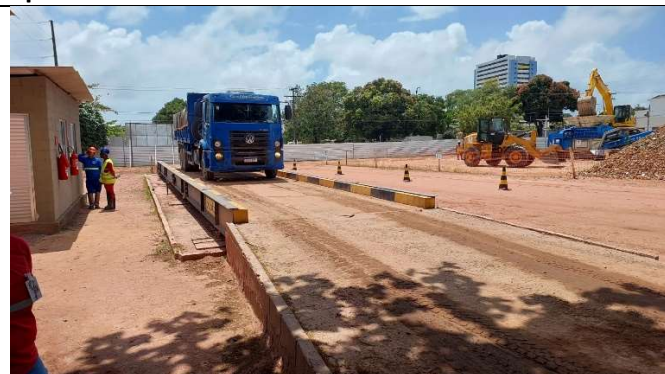
Foto 13 – Balança e despacho dos resíduos para aproveitamento em obras e aterros

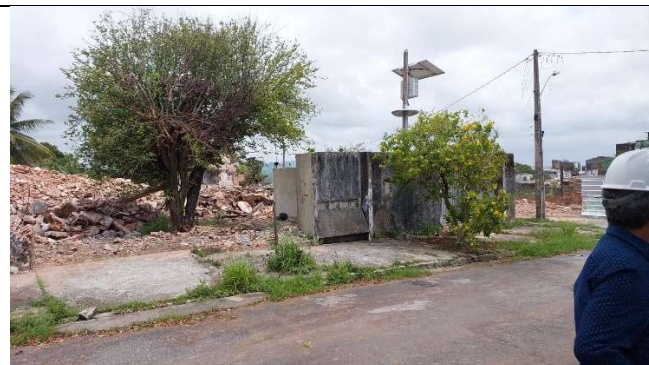
Foto 14 – Preservação de estrutura com estação DGPS

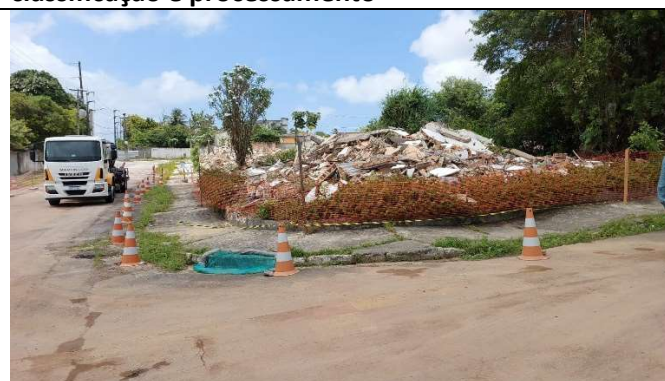
Foto 15 – Estocagem de resíduos aguardando classificação e processamento

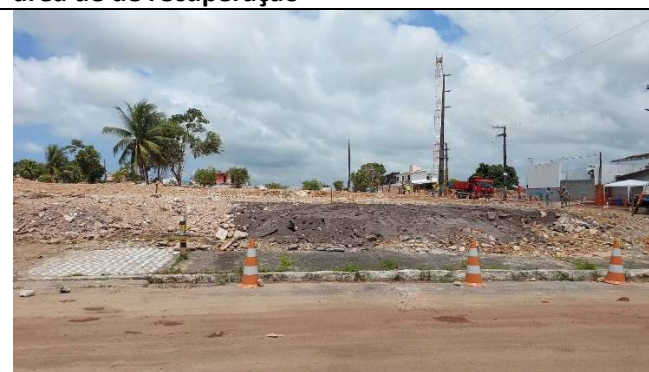
Foto 16 – Estruturas de telefonia móvel preservadas na área de recuperação
