Assunto: Parecer técnico preliminar Light S.A..

# **PARECER TÉCNICO LIGHT**

**MINISTÉRIO DA SAÚDE – HOSPITAL  
CARDOSO FONTES – AV MENEZES COTES, 3245 –  
JACAREPAGUÁ - RIO DE JANEIRO - RJ**

Rio de Janeiro, 03 de NOVEMBRO de 2020.

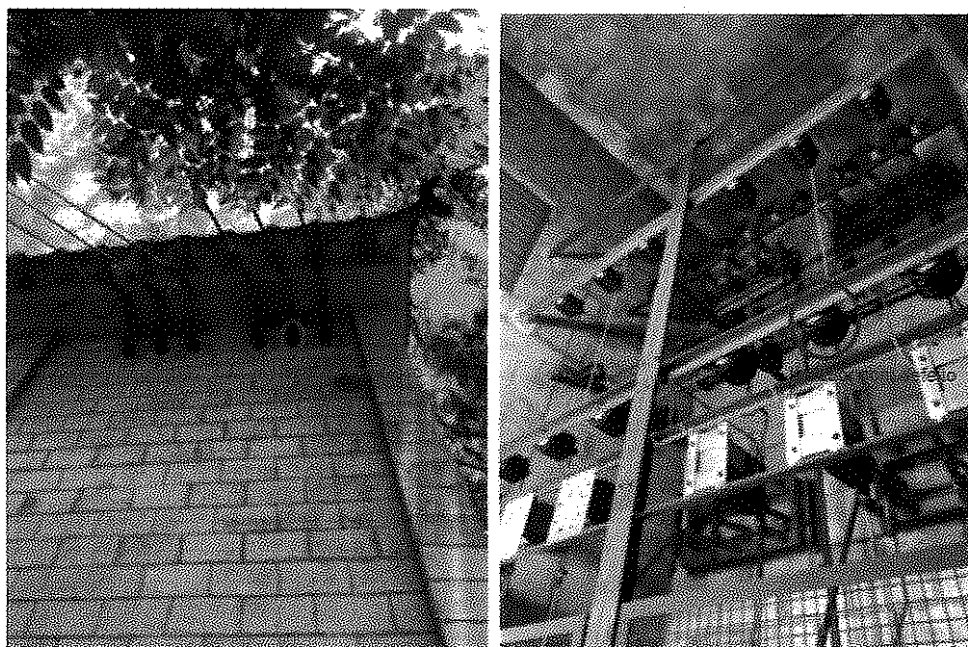
*Isoladores com defeito*

A ocorrência de falha nesses elementos resulta em deficiência de contato e consequente aumento da densidade de corrente elétrica em partes condutoras. A partir dessa condição há um superaquecimento localizado, resultando em condição de deterioração do contato de forma gradativa e cumulativa, até se chegar numa condição inaceitável de funcionamento ou mesmo na falha dos equipamentos.

**Substituição dos isoladores identificados com defeito (sendo um interno na Subestação Geral de Entrada e outro externo, no ponto de conexão do ramal além de realização de limpeza geral e de contatos da subestação de entrada e subestações transformadoras.**

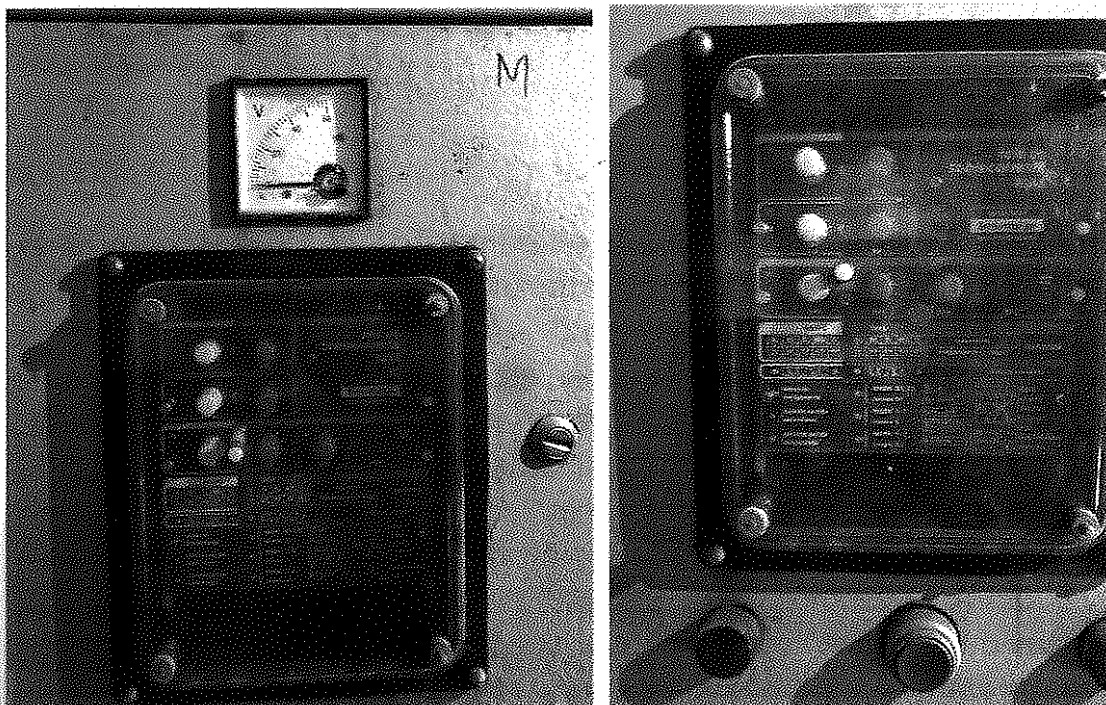
*Relês de Proteção Geral de Entrada Inoperantes (sem tensão auxiliar e sem fiação dos TC's)*

**Reativar a proteção geral de entrada através dos relés eletrônicos RSAS ou substituir os relés de proteção por relés digitais de modelo homologado pela Light**

Necessária a realização da manutenção do sistema de proteção atual como a comprovação da funcionalidade do mesmo através de contratação de responsável técnico devidamente habilitado, munido de EPI's e EPC's necessários à realização de manobras internas e mala de testes para a realização de trip dos disjuntores gerais de entrada pela atuação das funções de proteção 50/51/50N/51N na presença da Light, ou a substituição do Sistema de proteção obsoleto, sendo necessária aprovação de projeto de Modernização previamente junto à Light, devendo o cliente enviar através de responsável técnico devidamente habilitado: ART, Diagrama Unifilar Geral, Formulário CTC Light, Diagrama trifilar e de comandos do novo sistema de proteção e Lista de Materiais. Após a aprovação da documentação, a Light emite nova carte de ajustes de proteção e há necessidade de comprovação da funcionalidade do relé conforme descrito anteriormente.

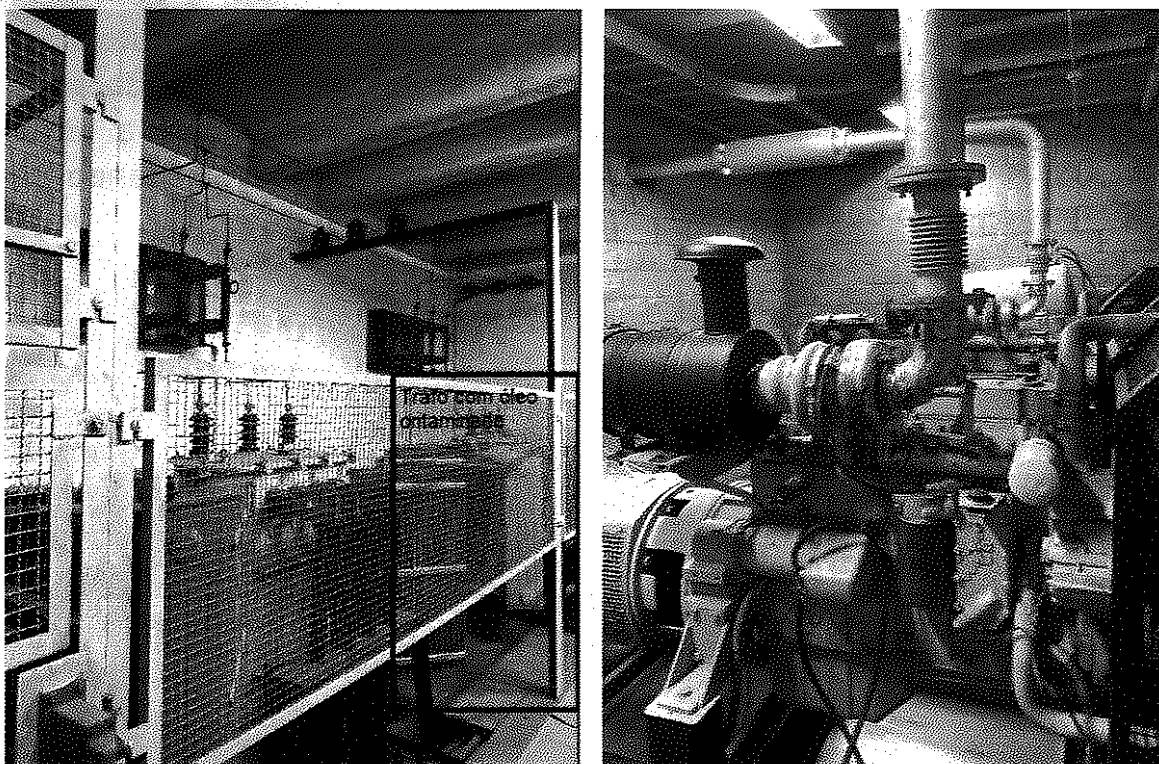
"SE-UPE" – transformador com óleo contaminado, um gerador de 170kVA operante e um gerador de 170kVA sem manutenção preventiva

**Realizar a substituição do óleo do transformador com óleo contaminado ou a substituição do transformador**

Esta medida deve ser adotada de forma a evitar acidentes com descarga elétrica nas partes internas do equipamento.

## **Realizar a manutenção da geração de emergência do Hospital**

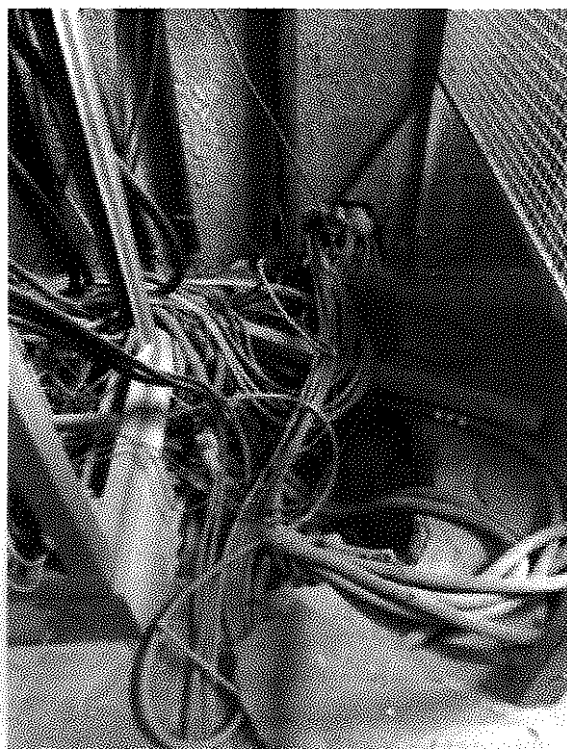
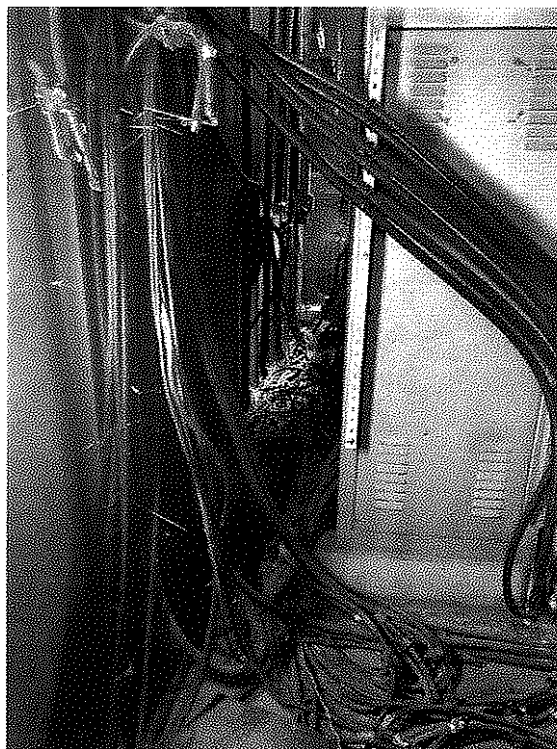
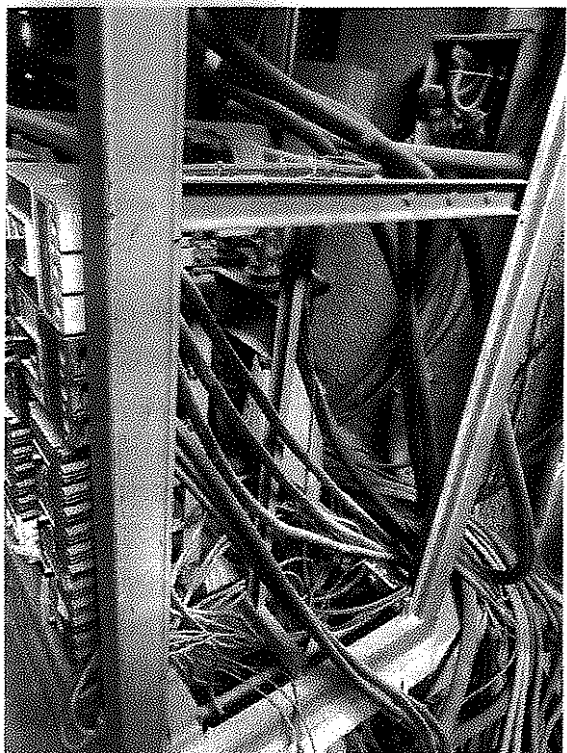
*"SE IPI" - Cabos aglutinados e expostos – risco de explosão*

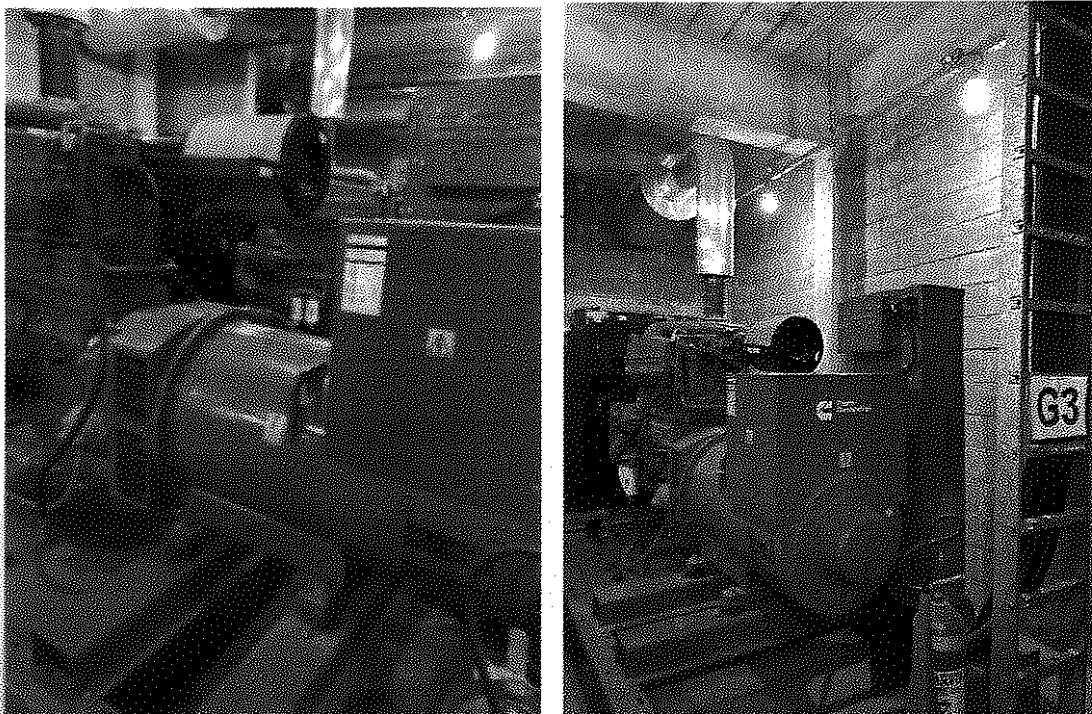
*"SE IPI" - Usina geradora parcialmente operante (com vazamento no cabeçote do gerador 3)*

Um hospital é obrigado a possuir um Grupo Gerador de Energia e dar manutenções periódicas no equipamento de acordo com a lei Federal nº 17.240.
