Assunto: Parecer técnico preliminar Light S.A..

# **PARECER TÉCNICO LIGHT**

**MINISTÉRIO DA SAÚDE – HOSPITAL  
CARDOSO FONTES – AV MENEZES COTES, 3245 –  
JACAREPAGUÁ - RIO DE JANEIRO - RJ**

Rio de Janeiro, 03 de NOVEMBRO de 2020.

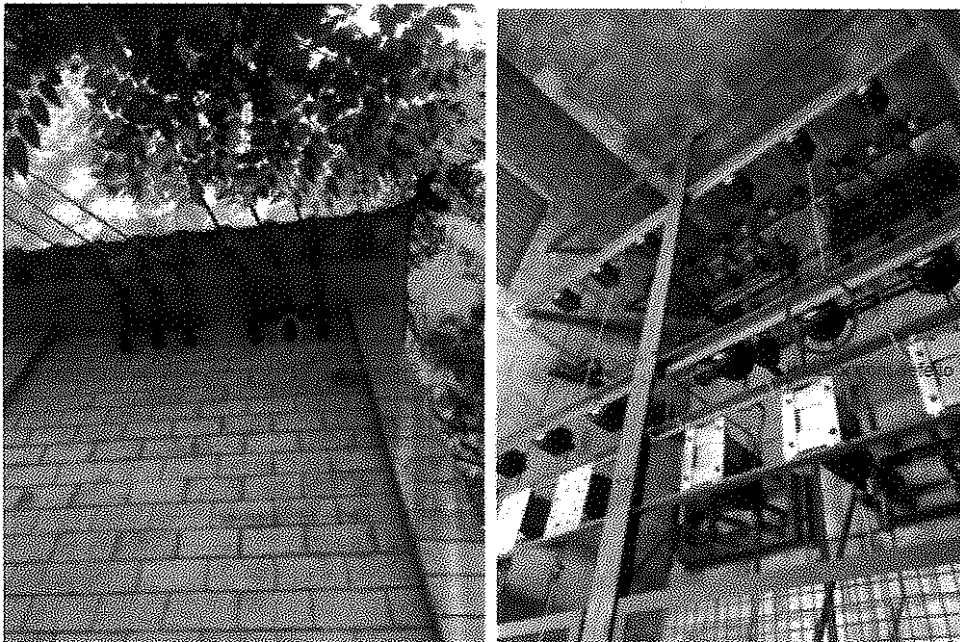
*Isoladores com defeito*

**Substituição dos isoladores identificados com defeito (sendo um interno na Subestação Geral de Entrada e outro externo, no ponto de conexão do ramal além de realização de limpeza geral e de contatos da subestação de entrada e subestações transformadoras.**

A ocorrência de falha nesses elementos resulta em deficiência de contato e consequente aumento da densidade de corrente elétrica em partes condutoras. A partir dessa condição há um superaquecimento localizado, resultando em condição de deterioração do contato de forma gradativa e cumulativa, até se chegar numa condição inaceitável de funcionamento ou mesmo na falha dos equipamentos.

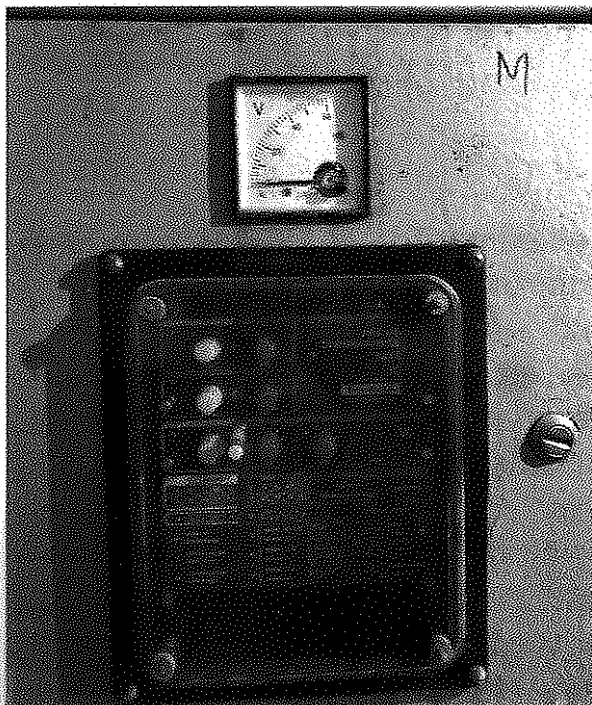
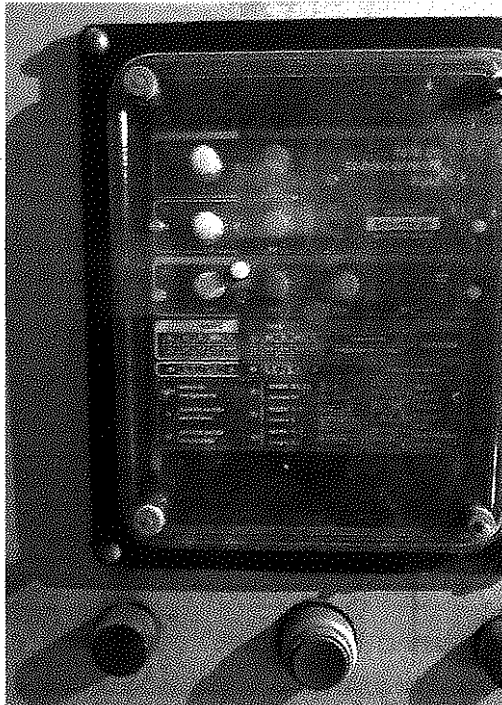
*Relés de Proteção Geral de Entrada Inoperantes (sem tensão auxiliar e sem fiação dos TC's)*

**Reativar a proteção geral de entrada através dos relés eletrônicos RSAS ou substituir os relés de proteção por relés digitais de modelo homologado pela Light**

Necessária a realização da manutenção do sistema de proteção atual como a comprovação da funcionalidade do mesmo através de contratação de responsável técnico devidamente habilitado, munido de EPI's e EPC's necessários à realização de manobras internas e mala de testes para a realização de trip dos disjuntores gerais de entrada pela atuação das funções de proteção 50/51/50N/51N na presença da Light, ou a substituição do Sistema de proteção obsoleto, sendo necessária aprovação de projeto de Modernização previamente junto à Light, devendo o cliente enviar através de responsável técnico devidamente habilitado: ART, Diagrama Unifilar Geral, Formulário CTC Light, Diagrama trifilar e de comandos do novo sistema de proteção e Lista de Materiais. Após a aprovação da documentação, a Light emite nova carte de ajustes de proteção e há necessidade de comprovação da funcionalidade do relé conforme descrito anteriormente.

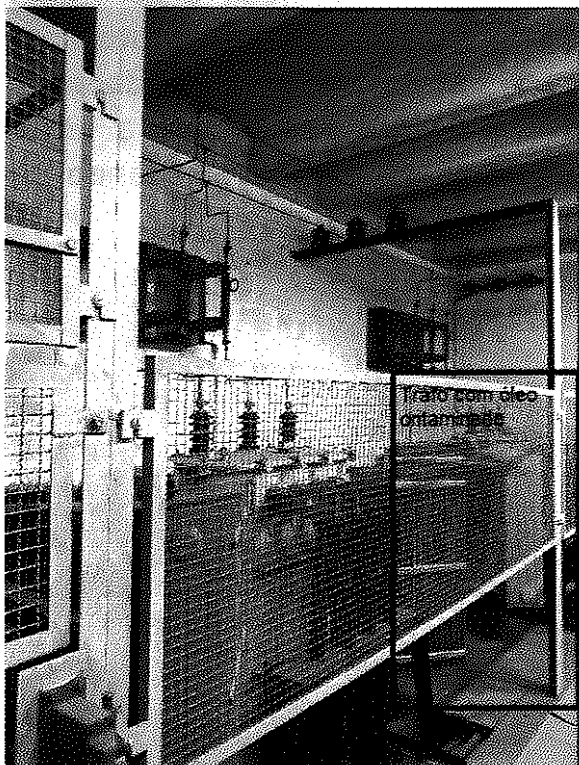
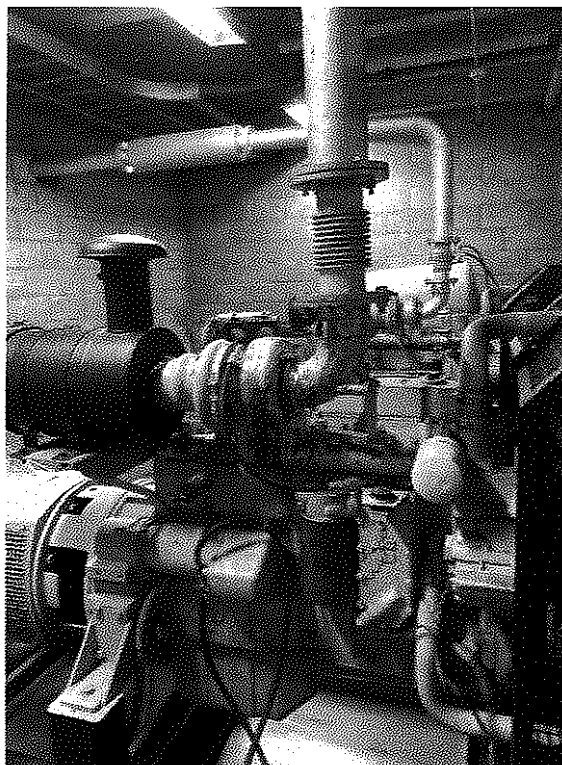
"SE-UPE" – transformador com óleo contaminado, um gerador de 170kVA operante e um gerador de 170kVA sem manutenção preventiva

**Realizar a substituição do óleo do transformador com óleo contaminado ou a substituição do transformador**

Esta medida deve ser adotada de forma a evitar acidentes com descarga elétrica nas partes internas do equipamento.

## **Realizar a manutenção da geração de emergência do Hospital**

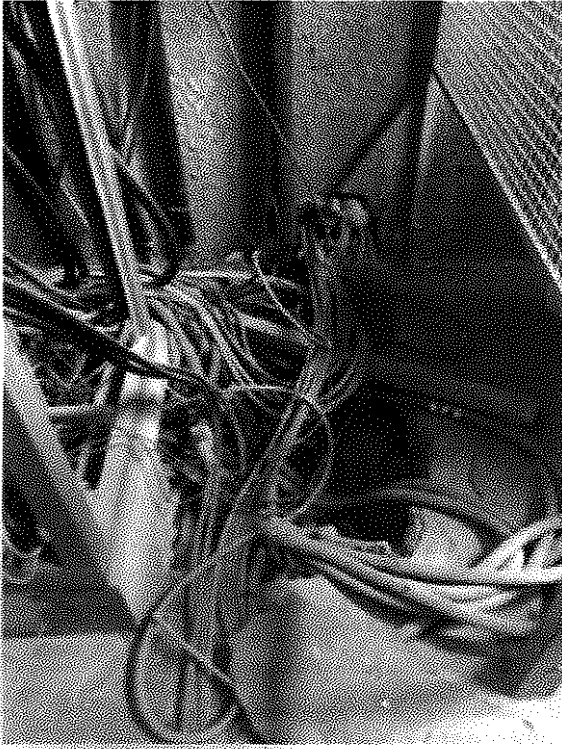
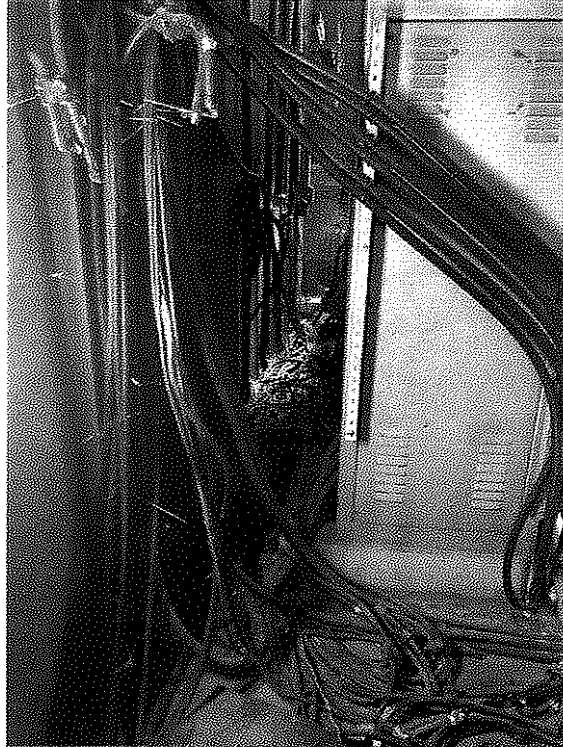
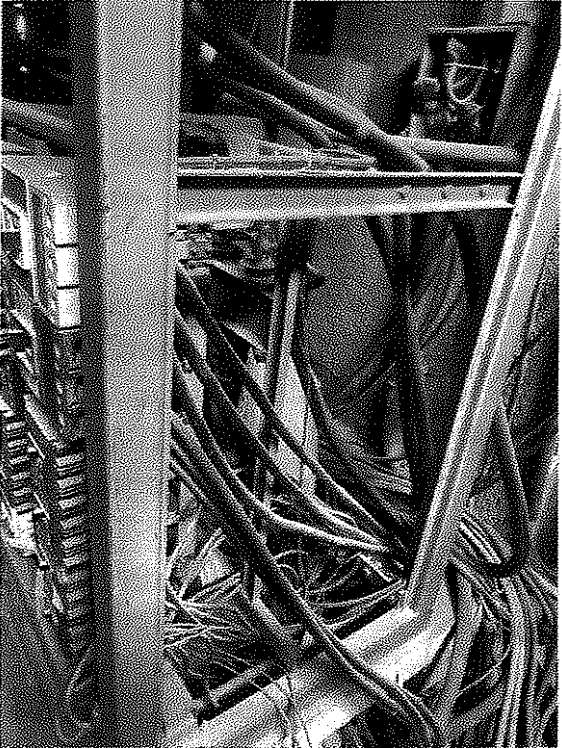
*"SE IPI" - Cabos aglutinados e expostos – risco de explosão*

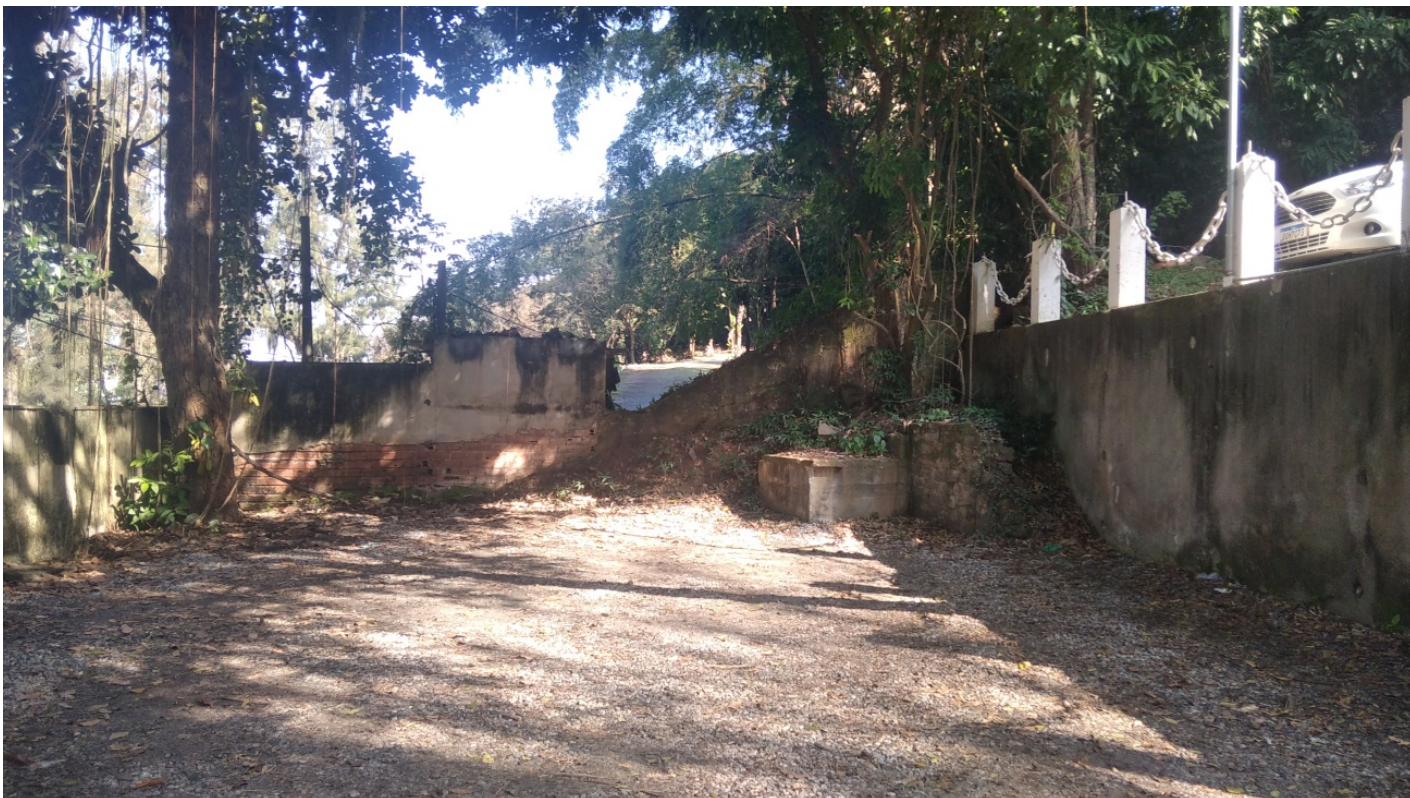
5.4. Os serviços descritos foram atestados pela fiscalização, como executados na temporalidade da medição dos serviços de fevereiro de 2021. As fotografias 04, 05, 06 e 07 a seguir, todas datadas de 13 de julho de 2021, revelam a completa **ausência de intervenção correlata ao descritivo do serviço corretivo**, este já referido como execução de muro fundos do estacionamento.

Imagem 04: Local "fundos estacionamento ADM". Visão frontal, lado esquerdo (Data da fotografia: 13/07/2021).

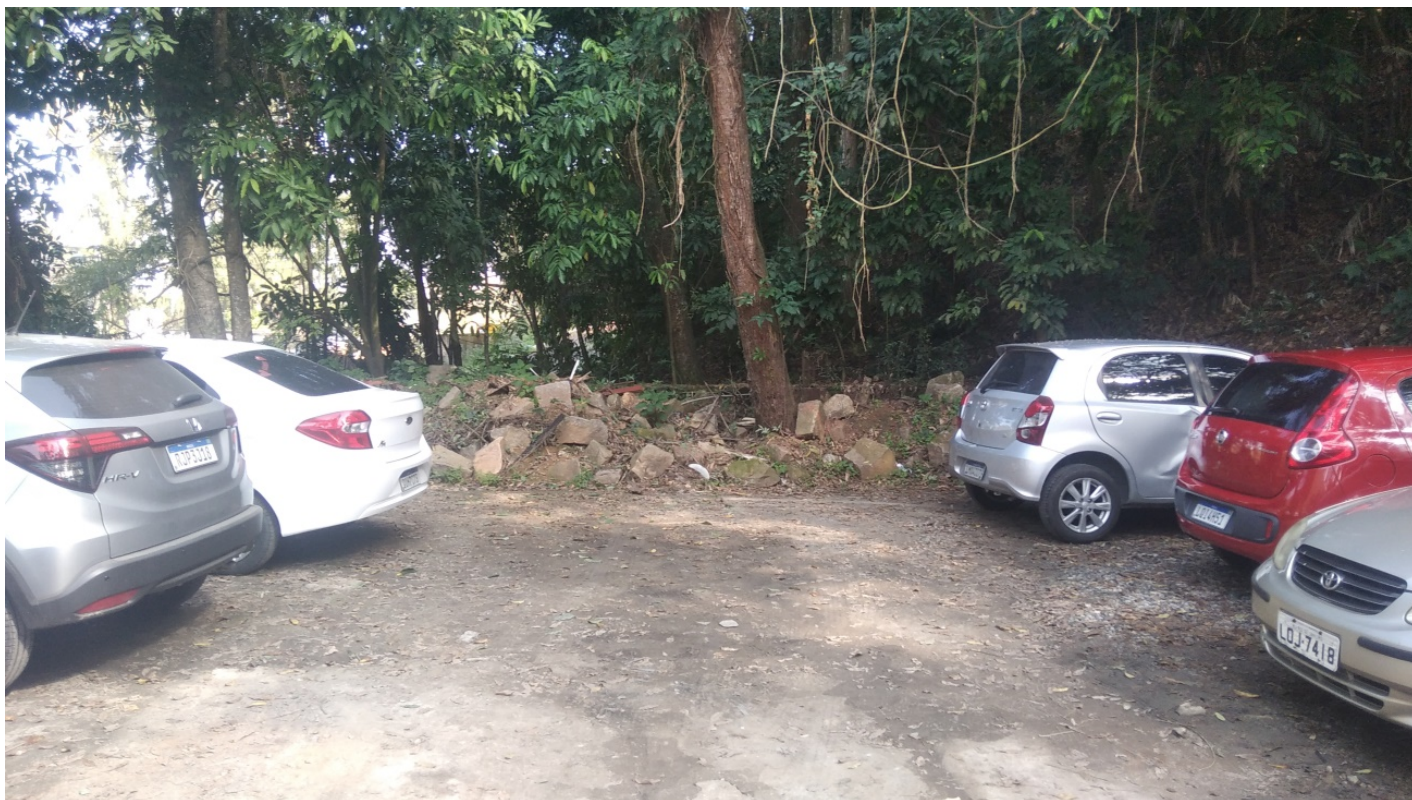
*Imagem 05: Local "fundos estacionamento ADM". Visão frontal, lado direito  
(Data da fotografia: 13/07/2021).*

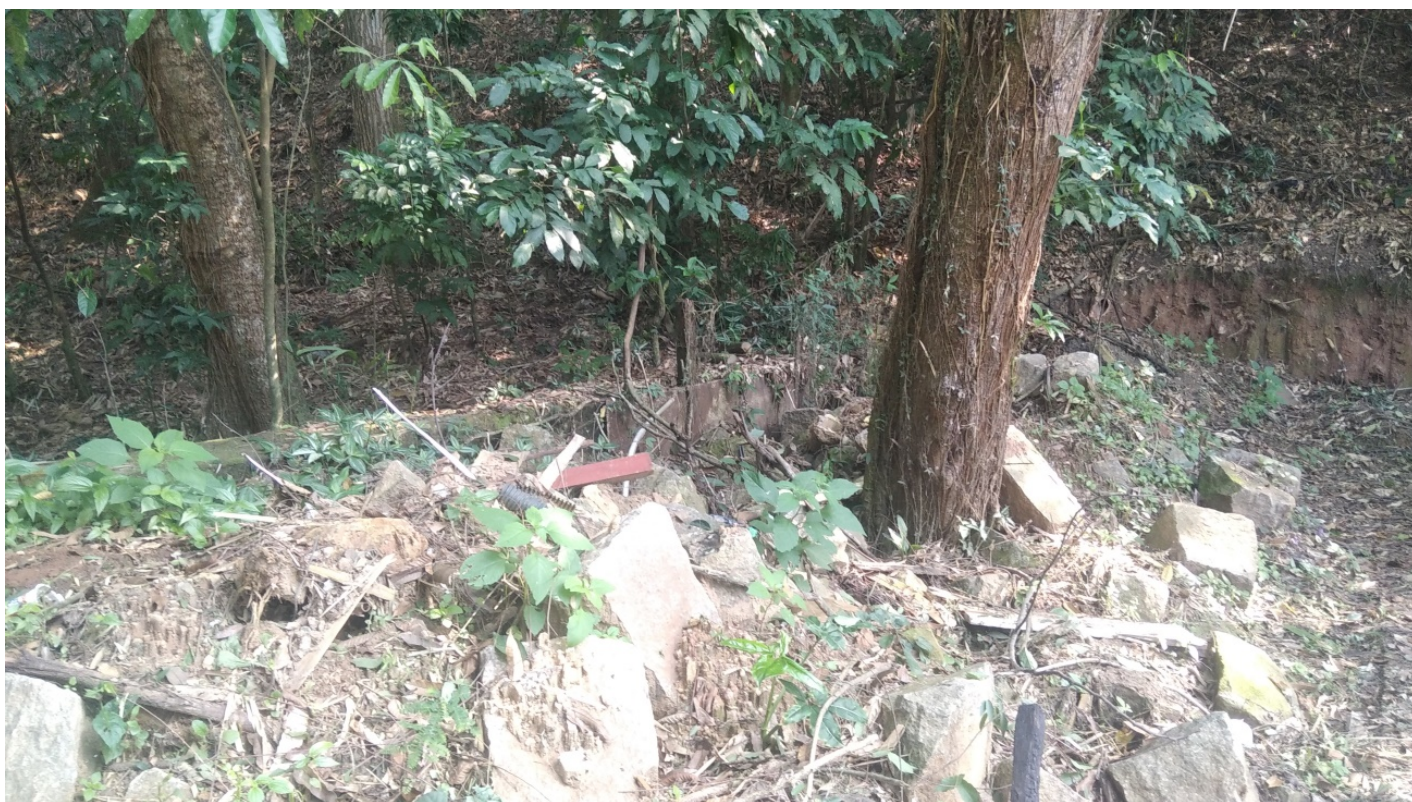
*Imagem 06: Local "fundos estacionamento ADM", visão diagonal, esquerda para  
direita (Data da fotografia: 13/07/2021).*

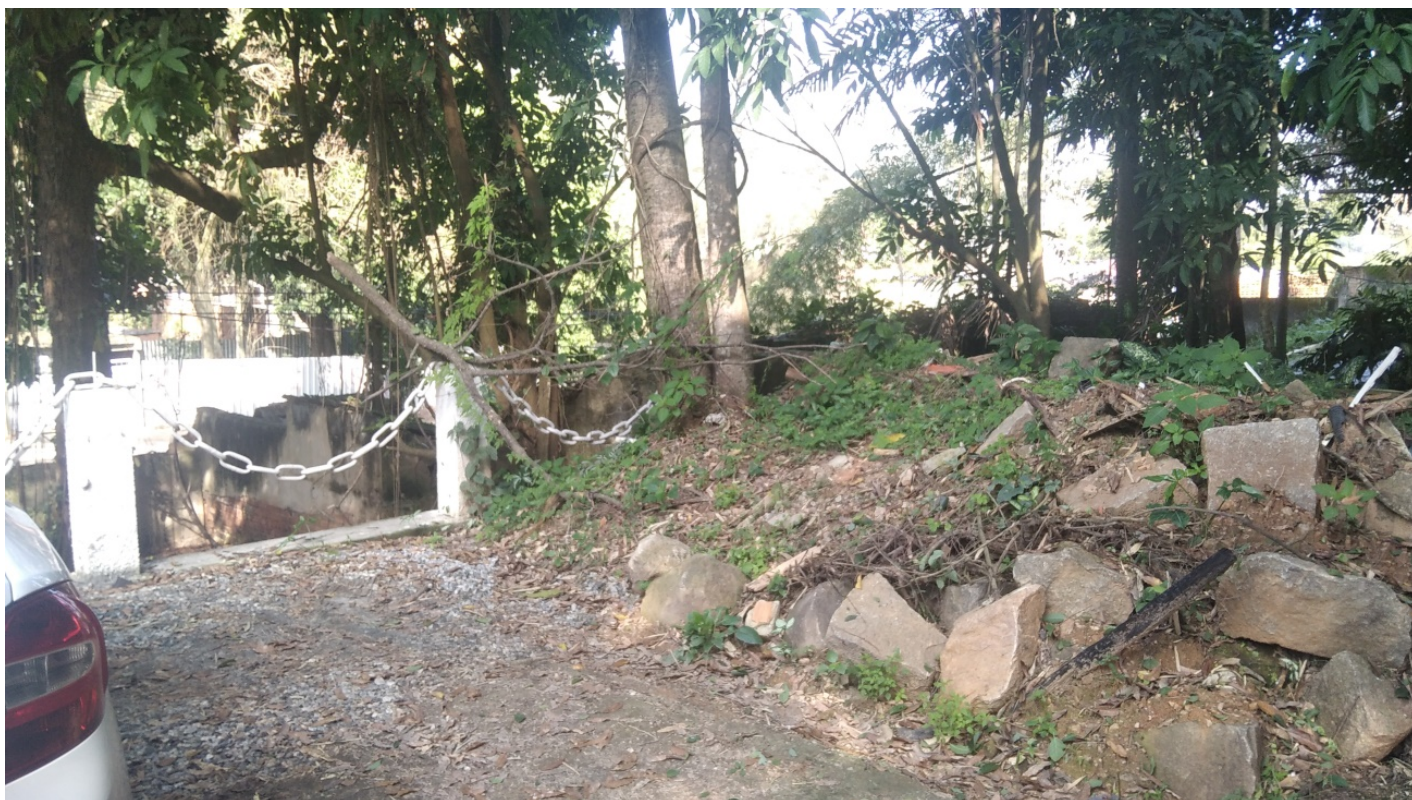
*Imagem 07: Local "fundos estacionamento ADM", visão diagonal, direita para esquerda (Data da fotografia: 13/07/2021).*

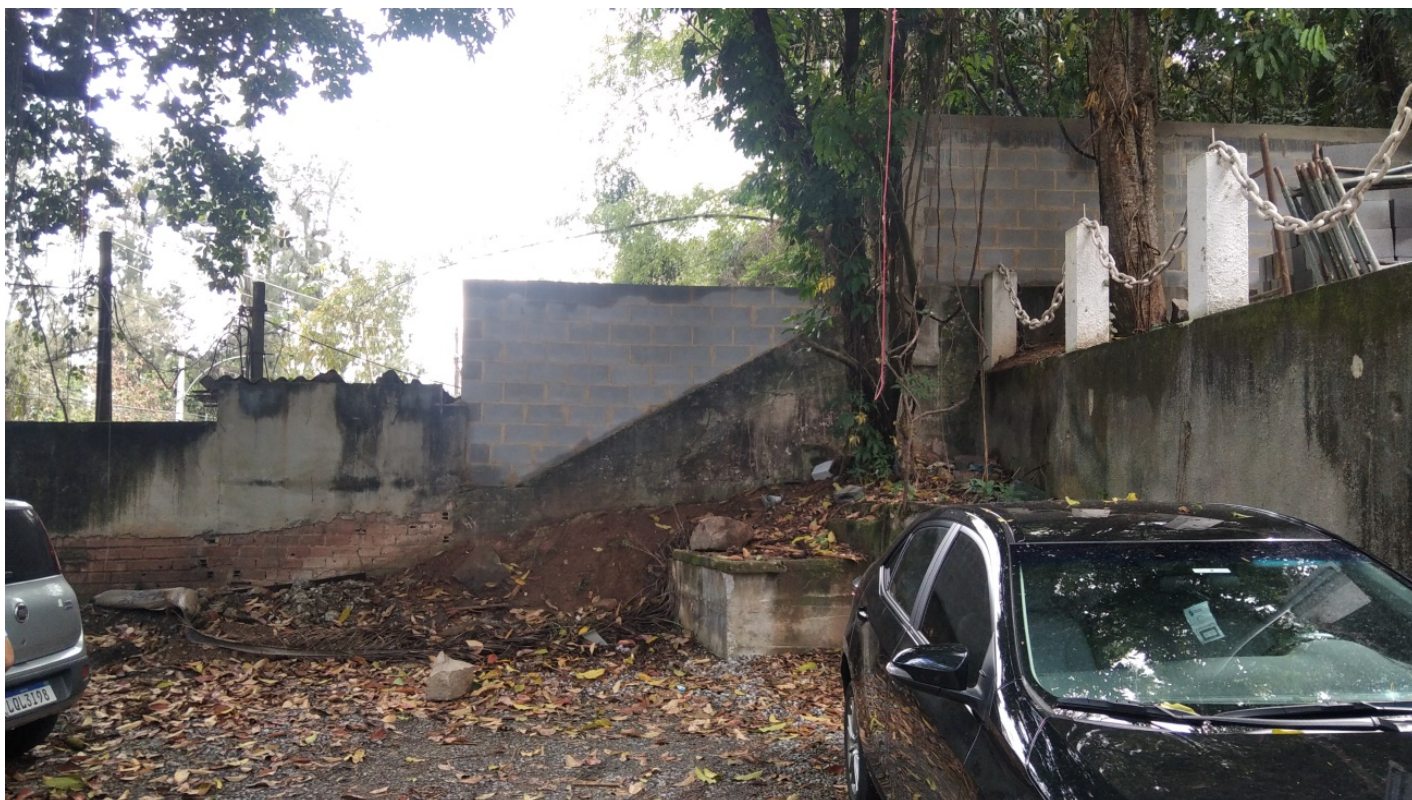
*Imagem 09: Local "fundos estacionamento ADM", visão frontal, lado esquerdo  
(Data da fotografia: 30/08/2021).*

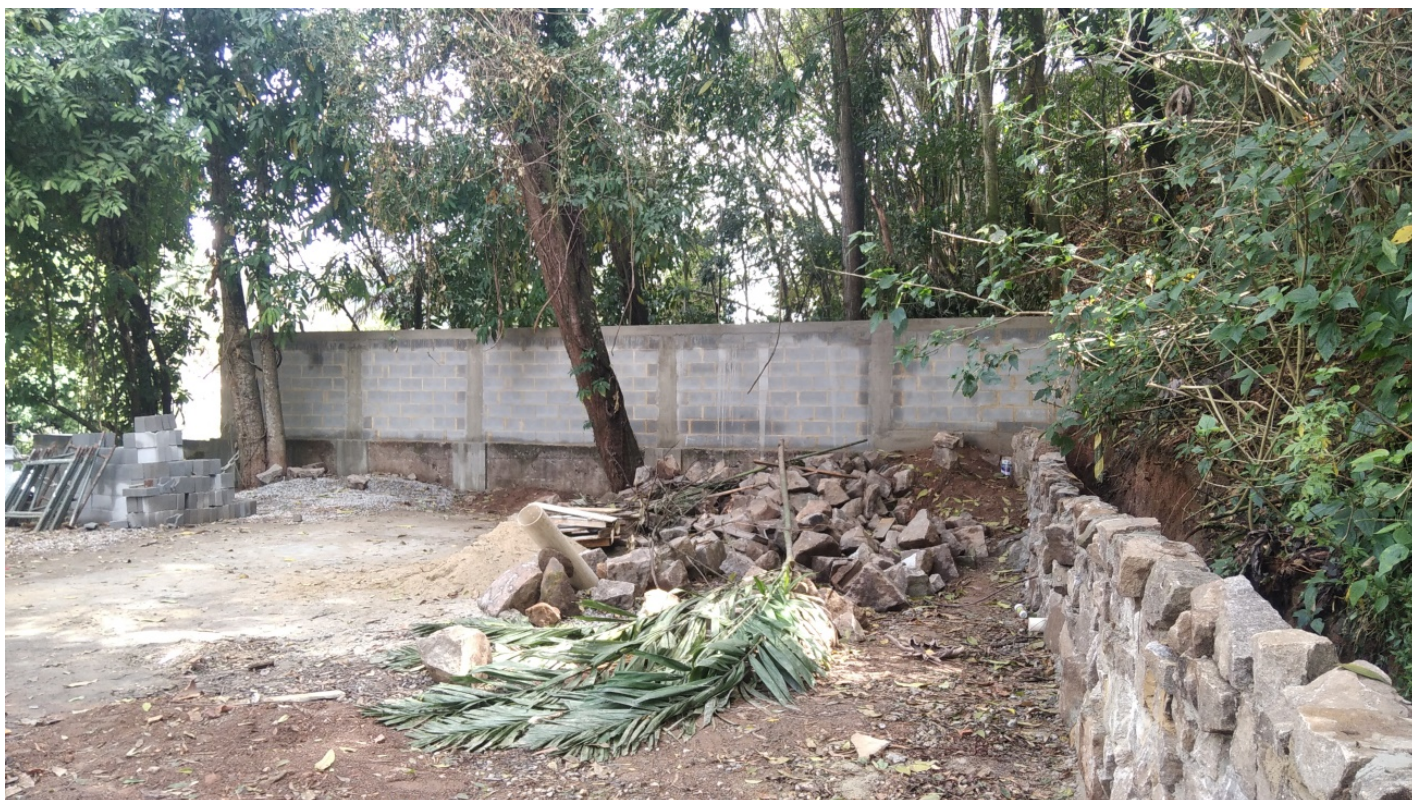
*Imagem 10: Local "fundos estacionamento ADM", visão frontal, lado direito  
(Data da fotografia: 30/08/2021).*

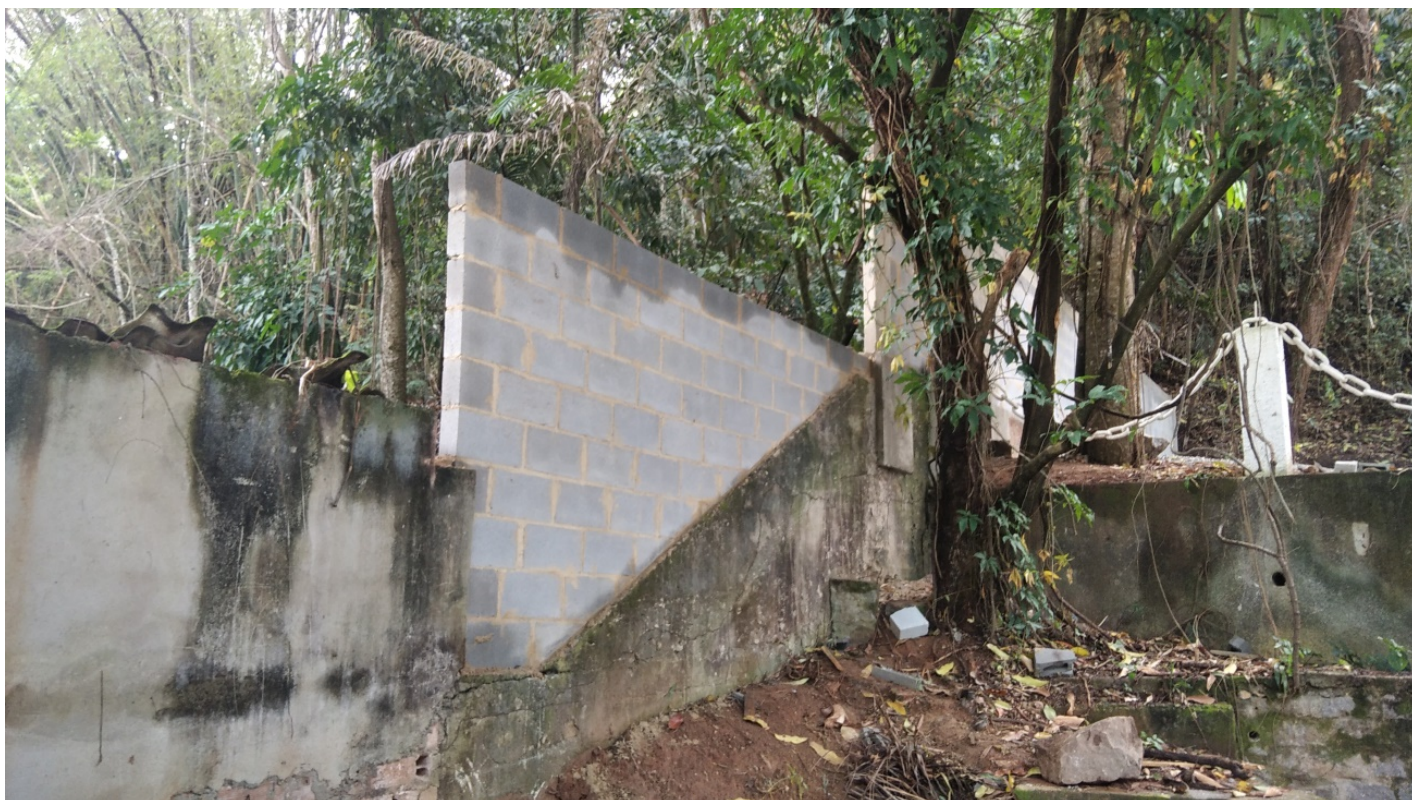
Imagem 11: Local "fundos estacionamento ADM", visão diagonal, esquerda para direita (Data da fotografia: 30/08/2021).

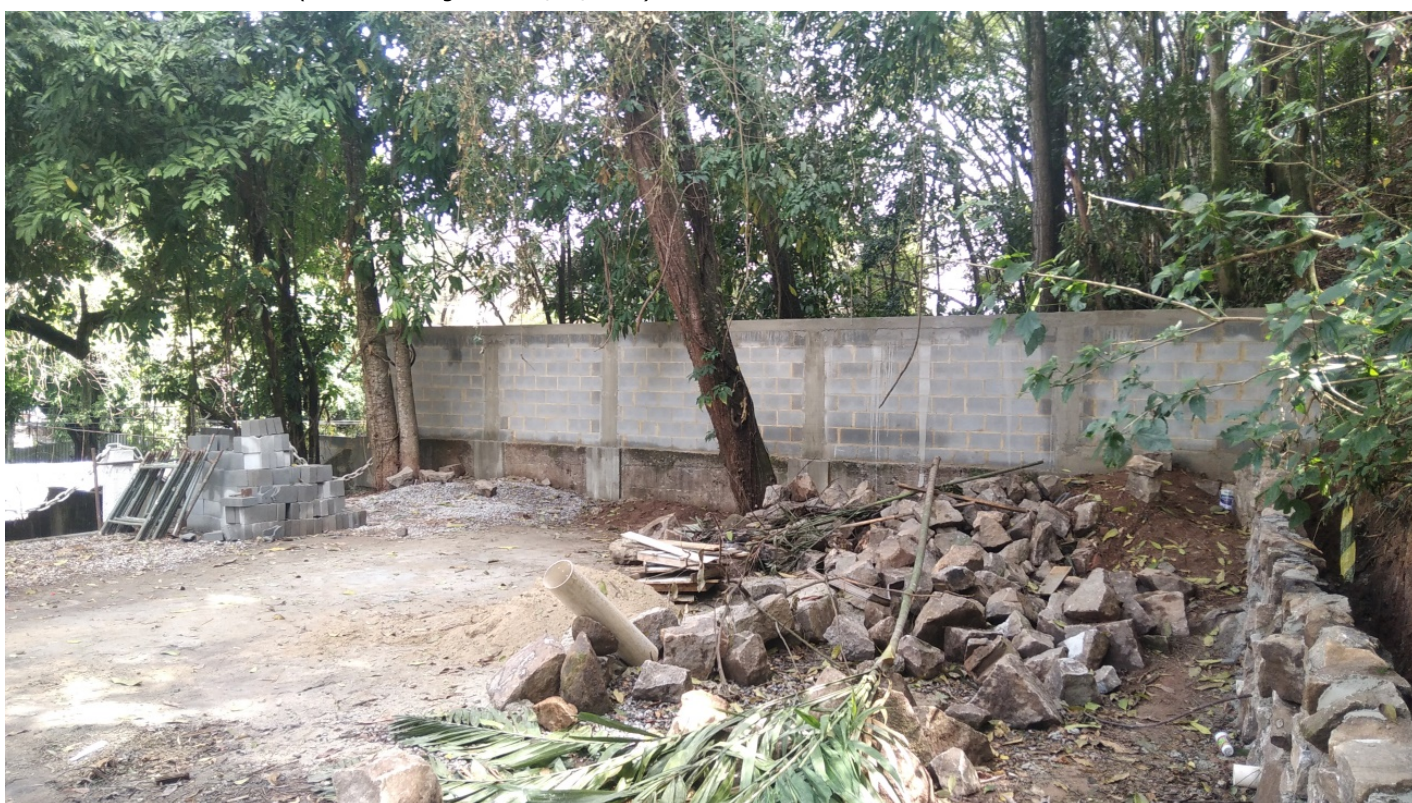
Imagem 12: Local "fundos estacionamento ADM", visão diagonal, direita para esquerda (Data da fotografia: 30/08/2021).
