## NOTA CONJUNTA

MACEIÓ - ALAGOAS  
2023

Este documento tem como objetivo, apresentar sucintamente as possíveis causas e a área de influência da subsidência nas proximidades da projeção da Mina 18, dentro do mês de novembro de 2023 até a data de divulgação deste documento.

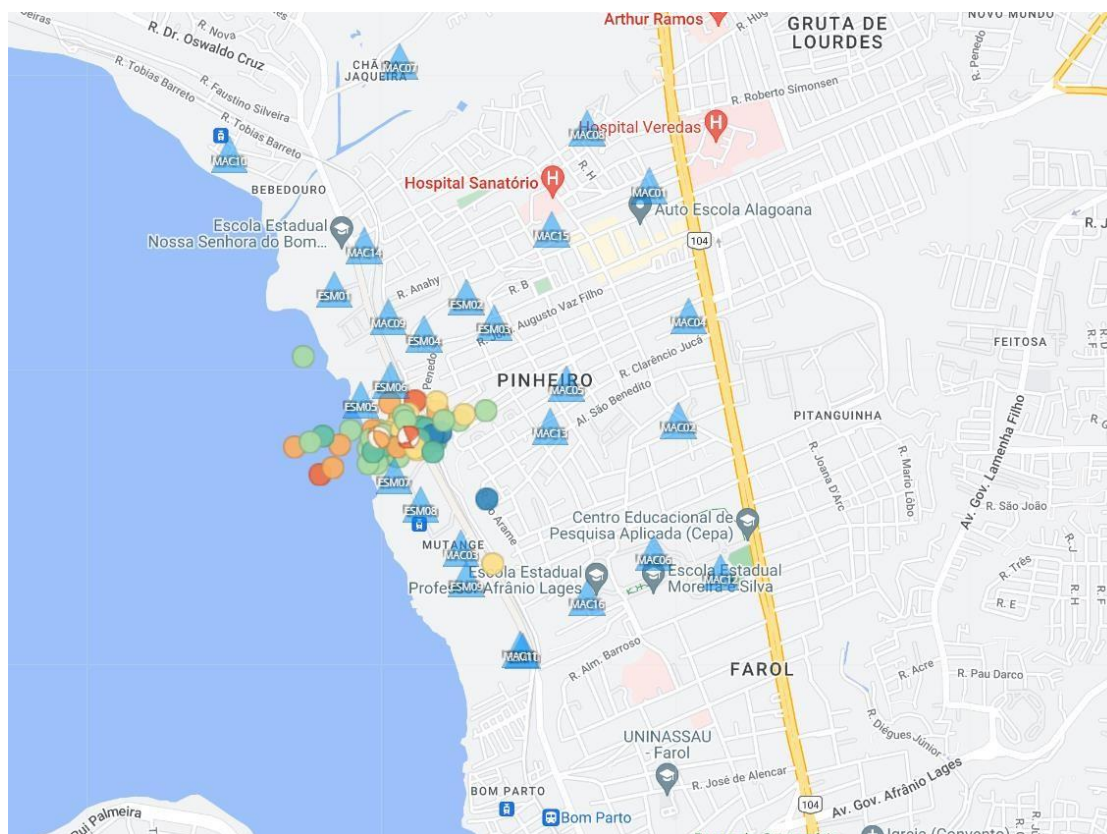
Figura 2 - Eventos sísmicos revisados manualmente entre 05/11/2023 e 07/11/2023

Foi observado para o mês de novembro (especificamente no dia 06 e no período de 19 a 24), eventos sísmicos na área nas redondezas da Mina 18, conforme Figura 2, Figura 3 e Figura 4.

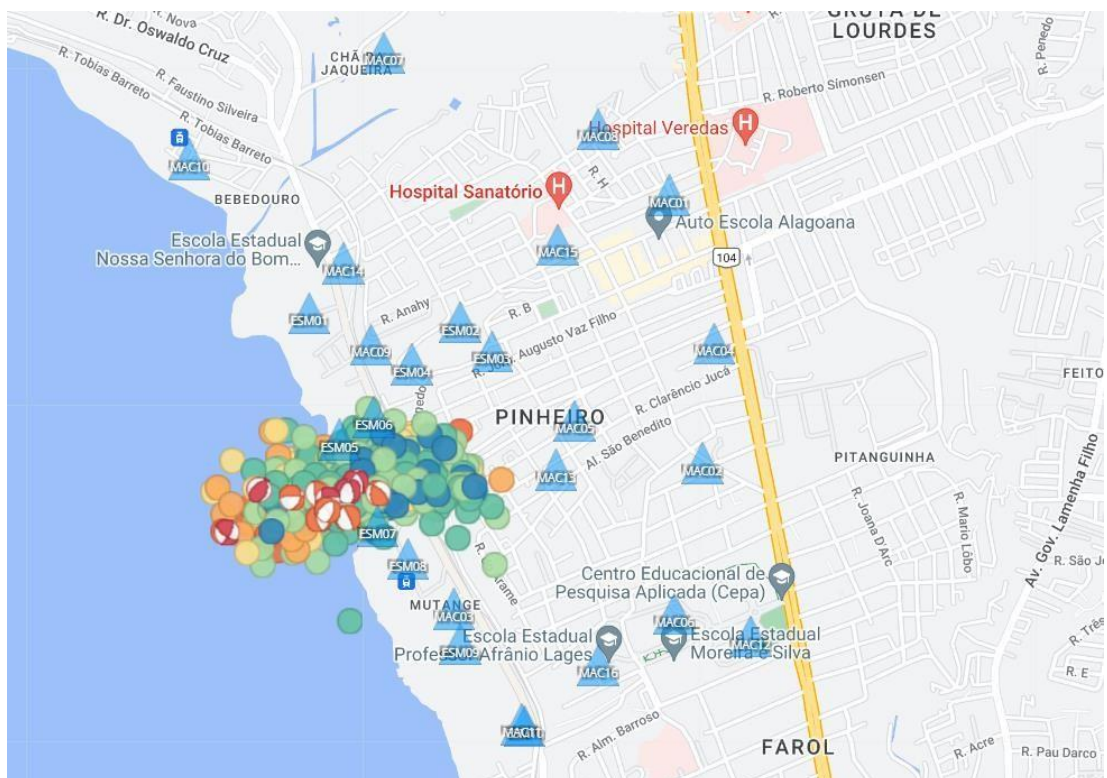
Figura 3 - Eventos sísmicos revisados manualmente entre 19/11/2023 e 24/11/2023

Em termos de hipocentro (profundidade do evento), considerando a crise sísmica, a média no período de 19 a 24/11/2023 é de 557 metros para os eventos revisados manualmente. Se considerarmos os eventos revisados do dia 19/11/2023 até o dia 30/11/2023 (última análise disponibilizada) a média de profundidade dos eventos foi a 539m de profundidade.

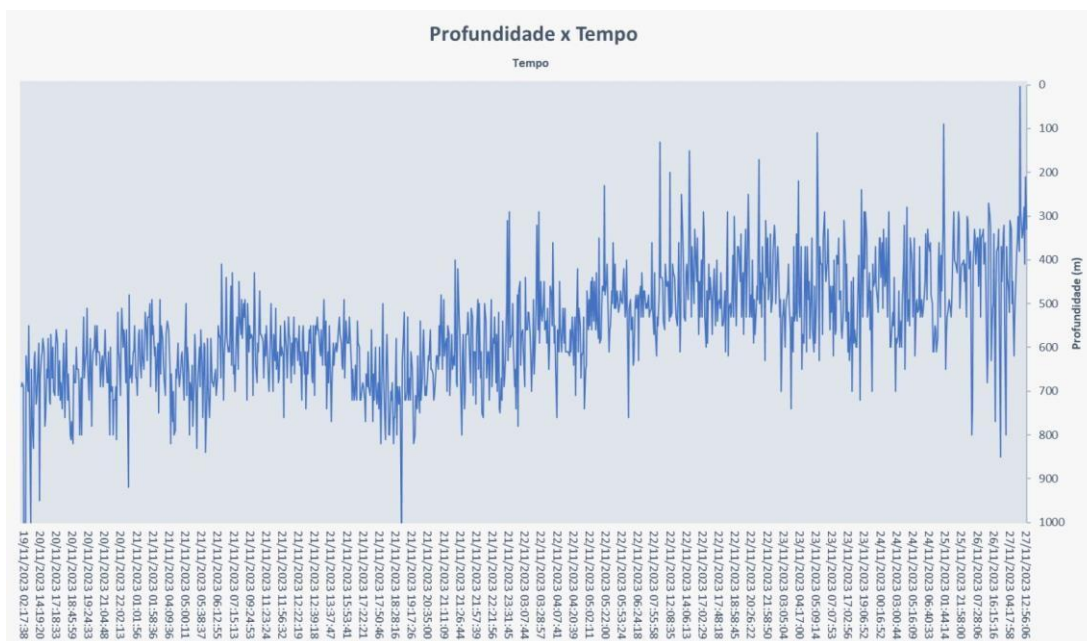
Figura 5 - Profundidade dos sismos x tempo (19/11 a 27/11).

Conforme observado na Figura 5 a profundidade dos sismos, para o período de 19/11 a 27/11/23, se tornava mais rasa ao longo do tempo, ainda que a partir do dia 24/11 a frequência sísmica tenha diminuído, indicando a possibilidade de movimentação da cavidade em direção a superfície.

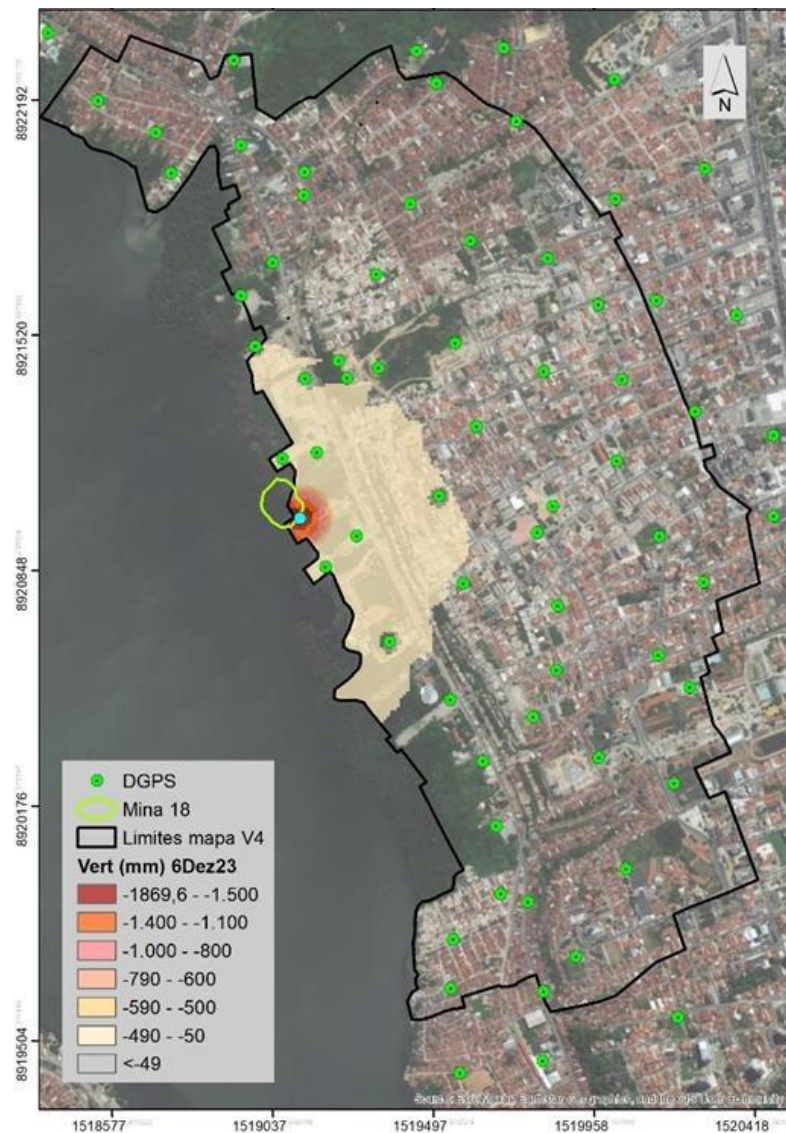
Figura 6 - Deslocamento vertical (mm) alcançado no período de 19 de novembro a 06 de dezembro de 2023.

De forma geral, é apresentando as áreas que alcançaram valores elevados de deslocamento vertical no entorno da deformação na Mina 18 (Figura 6).

Os resultados dos dados interpolados, na componente de deslocamento vertical (o afundamento), apresentaram forte deformação localizada na região na área da Mina 18, onde os dados pós-processado apresenta máximo de deslocamento vertical de -1869,6 mm no centro de deformação coincidente com a Mina supracitada, a Mina 18 (Figura 6).

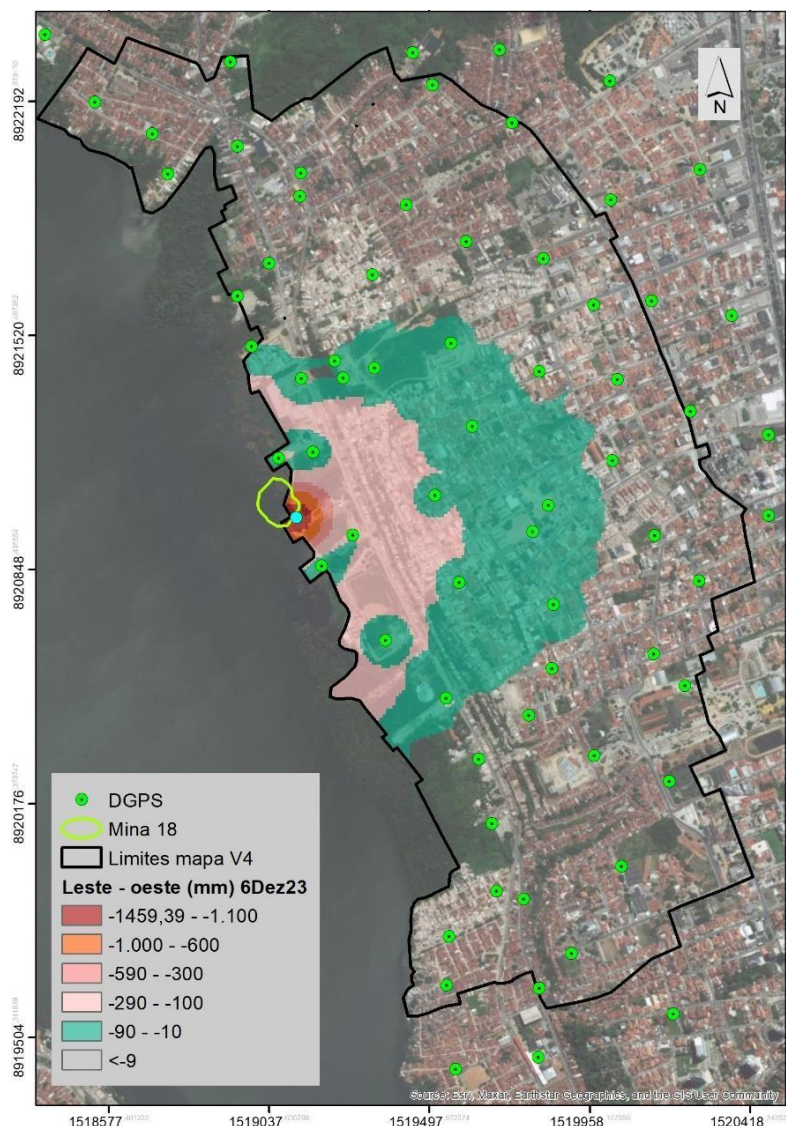
Figura 7 – Deslocamento horizontal Leste- oeste (mm) detectado de 19 de novembro a 06 de dezembro de 2023.

No que se refere ao deslocamento horizontal na direção leste -oeste, apresenta, também, deslocamento predominante para oeste, em direção a laguna Mundaú, para o centro de deformação na Mina 18 com máximo de movimentação de -1459,39 mm e com significativo deslocamento para oeste, em direção a Laguna Mundaú (Figura 7).

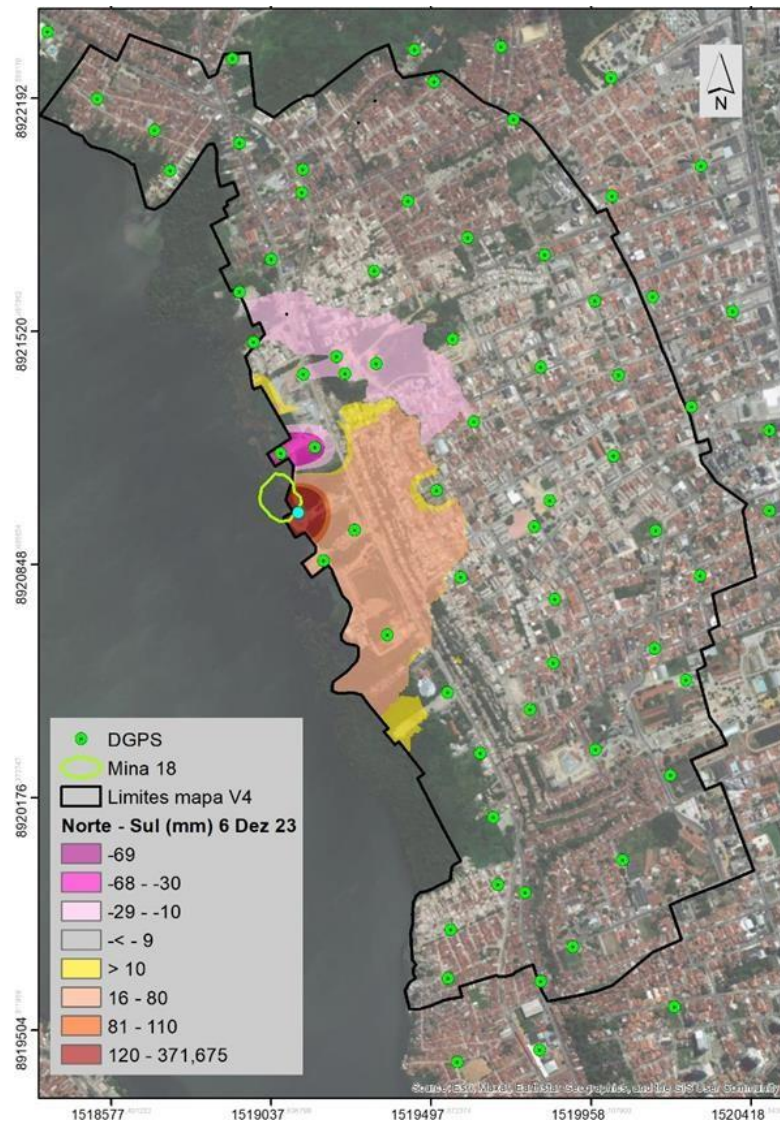
Figura 8 – Deslocamento horizontal nas direções Norte – Sul (mm) desde 19 de novembro a 06 de dezembro de 2023.

Em relação ao deslocamento horizontal na direção norte – sul, foi observado a confluência dos deslocamentos norte e sul para a área da Mina 18 com deslocamento de - 62, 81 mm para norte e 62, 78 para sul. Assim, se constata que há uma zona de compressão coincidentemente para o centro de deformação na Mina 18 (Figura 8).

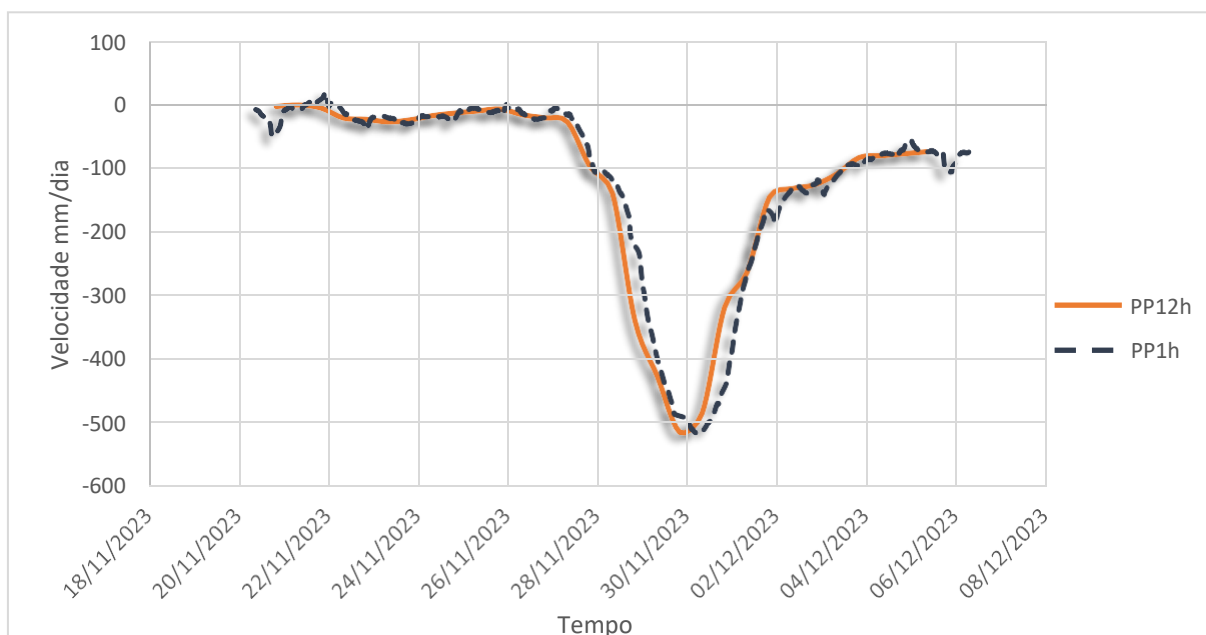
Figura 9 - Evolução velocidade x tempo do DGNSS que monitora as proximidades da mina 18.

A partir desses dados se constata que a movimentação tem o seguinte comportamento ao longo do tempo, conforme a Figura 9. Observa-se um pico de velocidade de 514,8 mm/dia no dia 30 de novembro de 2023, encontrando-se na situação atual de 74,0 mm/dia (6 de dezembro).

E entre os dias 01/12 e o dia 03/12, observou-se uma diminuição na velocidade de deslocamentos no sensor que monitora as proximidades da Mina 18. Desde o dia

04/12 ao 06/12 os dados de velocidade apresentam, até o momento, tendência de manter-se constante com taxa de 74,0 mm/dia.

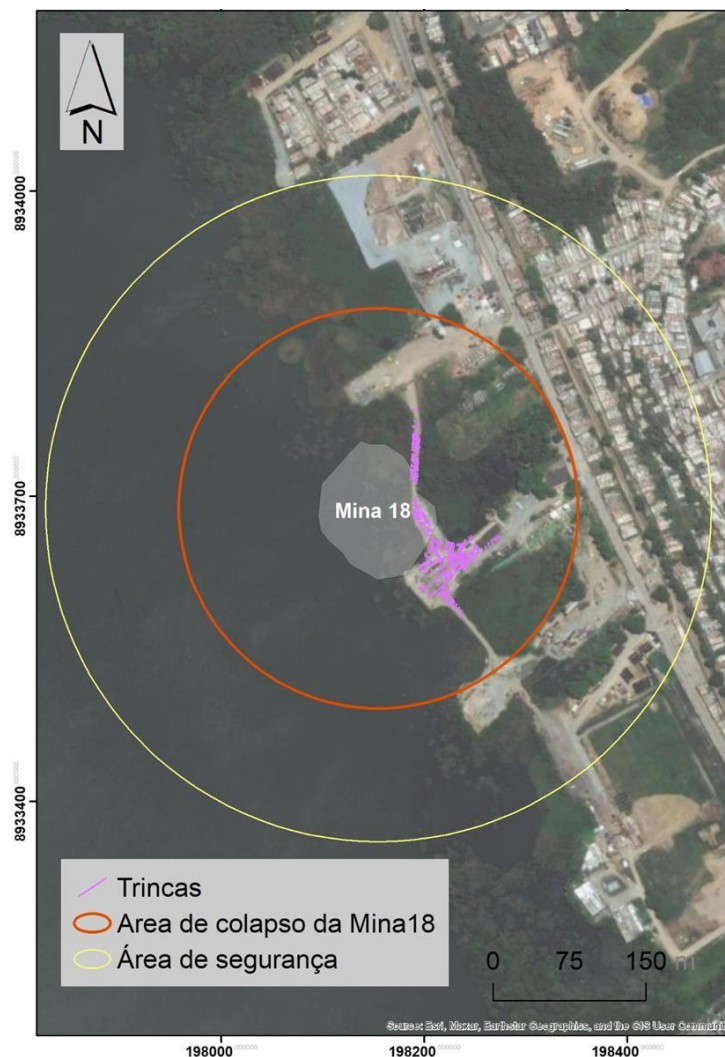
Figura 10 - Localização dos fissuramentos na superfície, raio de possível colapso da mina 18 e raio de segurança da mina 18.

Quanto a análise local, em especial na área da mina 18, foi constatado trincas observadas nas proximidades da mina 18. Esta constatação se deu a partir de imagens aéreas por veículos aéreos não tripulado (Vant), que assim constatou a ocorrência de aberturas de fraturas em área de aterro nas proximidades da Mina da 18 com padrão circular, mas que está dentro da projeção de raio de 3x o raio da Mina, denominado como “Área de colapso da Mina 18”. Em relação à maior área, de raio de 5x o raio da Mina 18 aqui denominado “Área de segurança” até o presente momento não foi observado indício de trincas, fissuras ou rachadas nessa área (Figura 10).

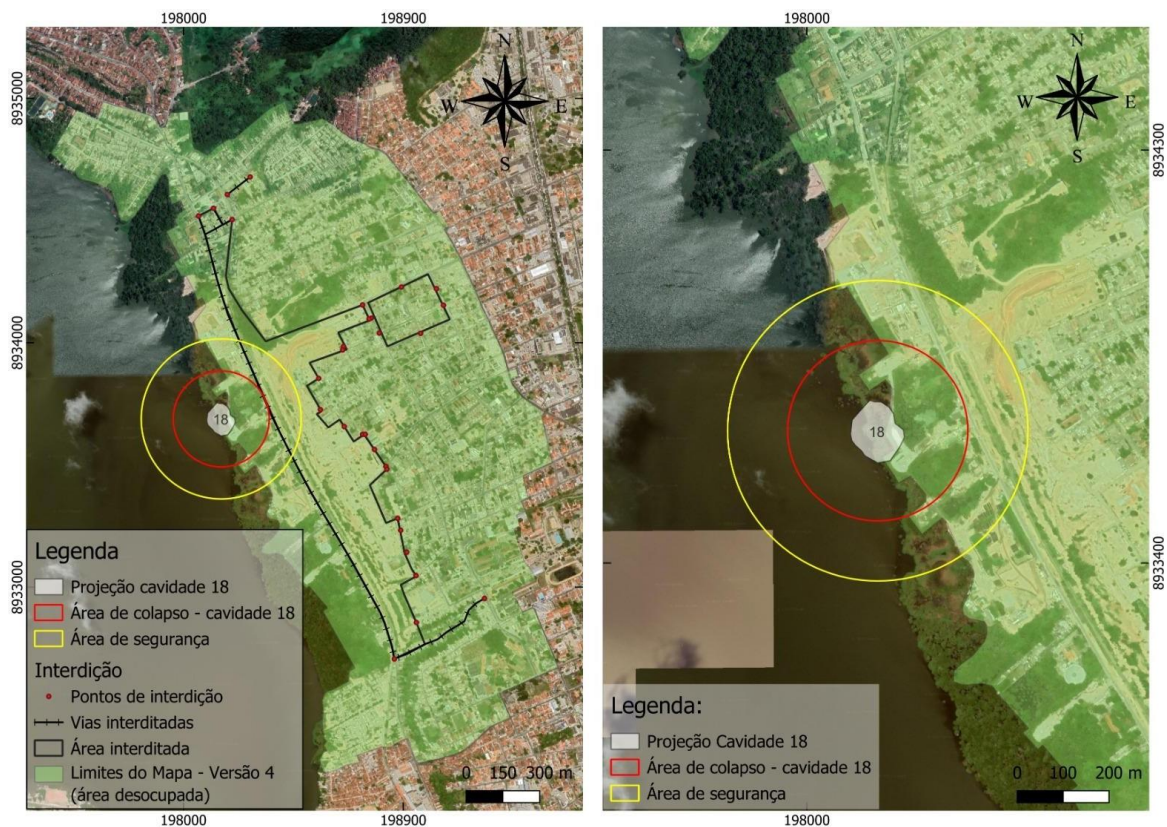
Figura 11 - Localização da projeção da Mina 18, com raio de segurança de 3 e 5 vezes e ruas interditadas.

Diante do exposto e conforme dados até o momento levantados, é possível afirmar que a área de influência do evento excepcional sobre a Mina 18, que se encontra em andamento, está concentrado dentro das áreas apresentadas na Figura 11. Conforme já mencionado, a rede de monitoramento não apresenta anomalias

Devido aos dados aqui apresentados, observa-se a concentração do problema dentro das regiões que correspondem a 3x e 5x o raio da Mina 18 (metodologia proposta pela CPRM), dessa forma adota-se a região de 3x o raio como área de possível colapso da Mina 18 conforme a observação dos danos *in loco*. O raio de 5x foi adotado como área de segurança contra o risco de colapso da Mina 18, essa área foi adotada desde versões anteriores ao mapa atual Linhas de Ações Prioritárias. Considerando o exposto foi concebido uma área de interdição no entorno do raio de 5x como controle de acesso de pessoas, inclusive com interdição de vias, conforme Figura 11.

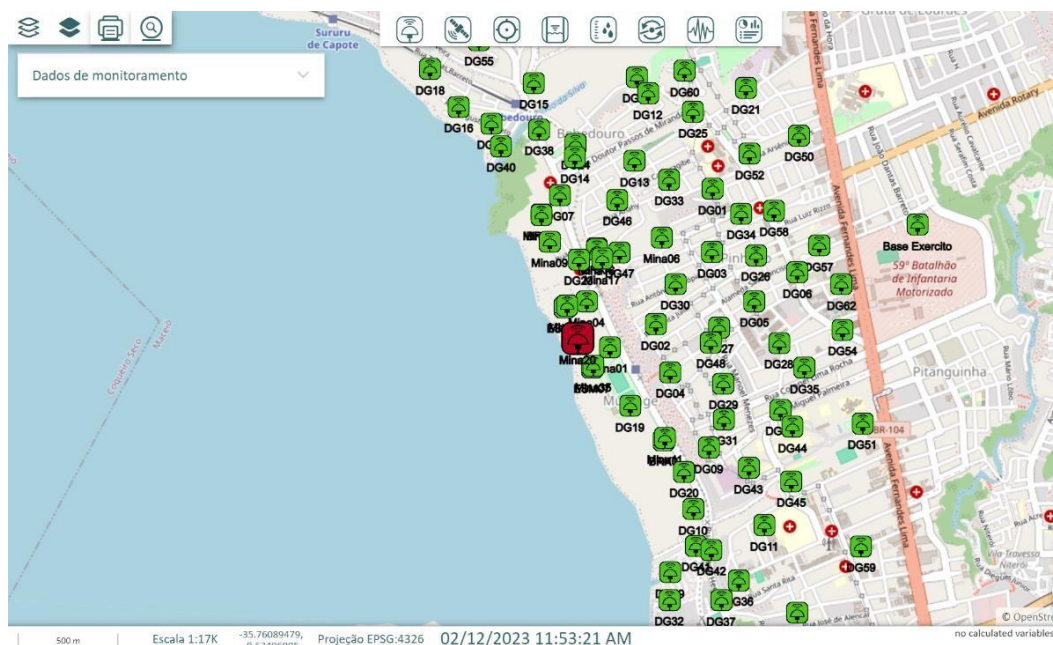
Figura 13 - Situação de alertas na rede DGNSS (02/12/2023 11:53:21)

Não obstante, as áreas adjacentes a projeção da Mina 18 se encontram devidamente monitoradas e evacuadas. Nesse sentido, eventuais anomalias, para além da possível área sinistrada, serão detectados pela rede de monitoramento existente (Figura 13), possibilitando o acionamento de ações adicionais de contingência.
