<b>1. Incident Name</b> (Nome do Incidente) <b>MINA 18 BRASKEM</b>		<b>2. Operational Period (Date / Time)</b> <i>Período Operacional (Data / Hora)</i> <b>From De To Até Time of Report Hora</b> 10/12/2023 08h até 11/12/2023 08h		<b>INCIDENT STATUS SUMMARY</b> <b>RESUMO DA SITUAÇÃO DO</b> <b>borrINCIDENTE</b> <b>(IBAMA)</b> <b>ICS 209</b>	
<b>3. Type Of Incident (Tipo de Incidente)</b>					
<input type="checkbox"/>	<b>Oil Spill</b> Vazamento de Óleo	<input type="checkbox"/>	<b>HAZMAT</b> Substâncias Perigosas	<input type="checkbox"/>	<b>Aerial Disaster</b> Acidente Aéreo
<input type="checkbox"/>	<b>Salvage</b> Salvatagem	<input type="checkbox"/>	<b>Terrorism</b> Terrorismo	<input checked="" type="checkbox"/>	<b>Mine Collapse</b> Colapso de M
<input type="checkbox"/>	<b>Marine Disaster</b> Acidente Marítimo	<input type="checkbox"/>	<b>Natural Disaster</b> Desastre Natural	<input type="checkbox"/>

**Situation Summary as of Time of Report (Resumo da Situação Atual)**

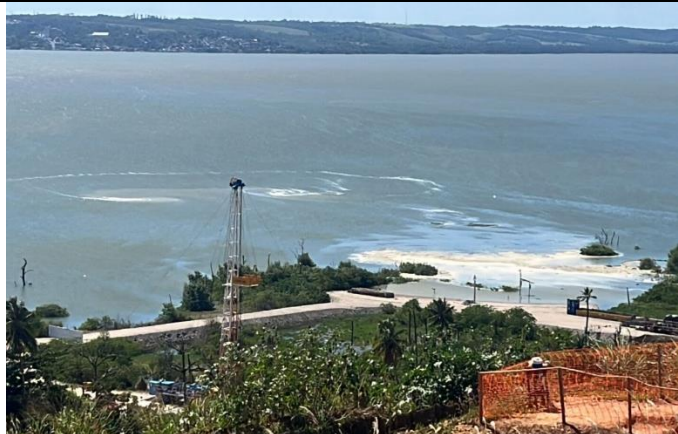
**Figura 01:** Foto tirada as 13:37 com vórtice afastado da área da mina 18.

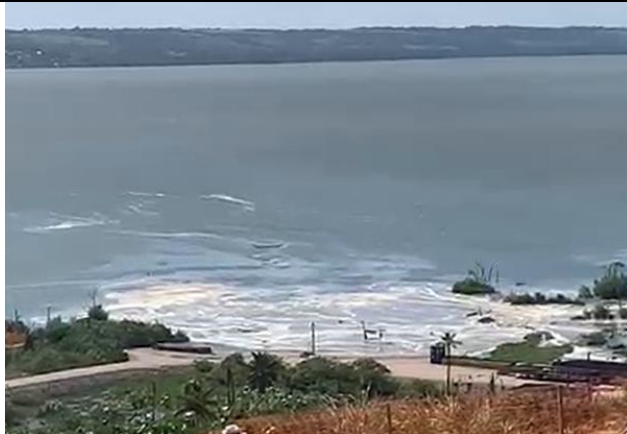
**Figura 02:** Vórtice formado sobre a área da mina 18.

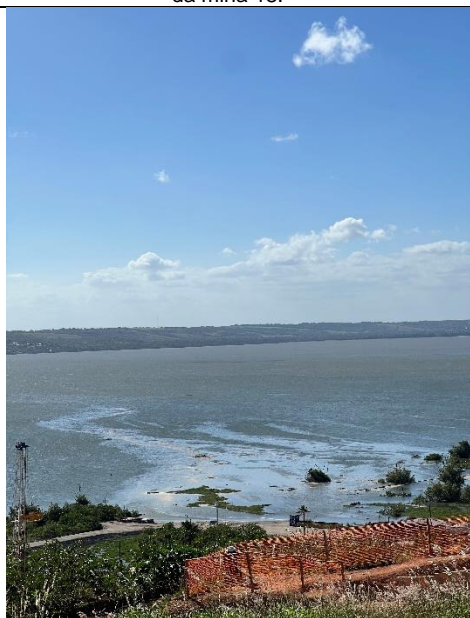
**Figura 03:** Material da pequena lagoa que existia além do talude que foi rompido indo em direção a laguna.

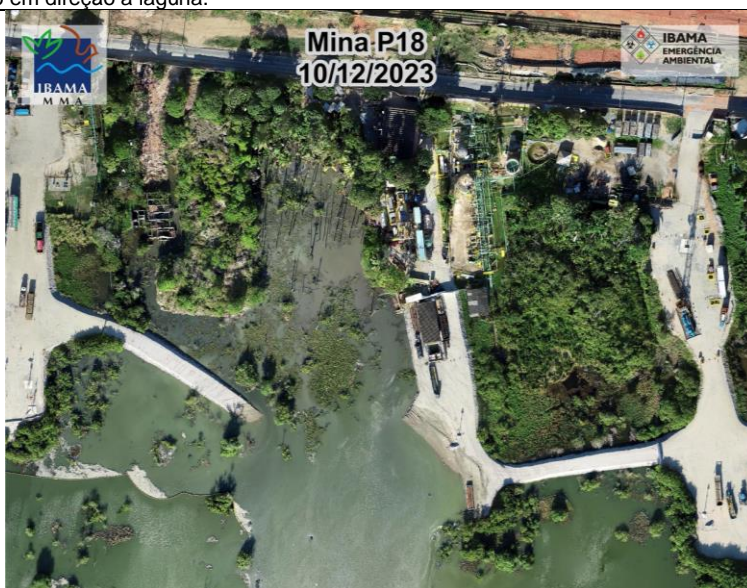
**Figura 05:** Imagem aérea em alta definição do momento do rompimento.
