1. Incident Name (Nome do Incidente) MINA 18 BRASKEM	2. Operational Period (Date / Time) <i>Período Operacional (Data / Hora)</i> From De To Até Time of Report Hora 16/12/2023 08h até 17/12/2023 08h	INCIDENT STATUS SUMMARY RESUMO DA SITUAÇÃO DO borrINCIDENTE (IBAMA) ICS 209
--	--	--

Situation Summary as of Time of Report (Resumo da Situação Atual)

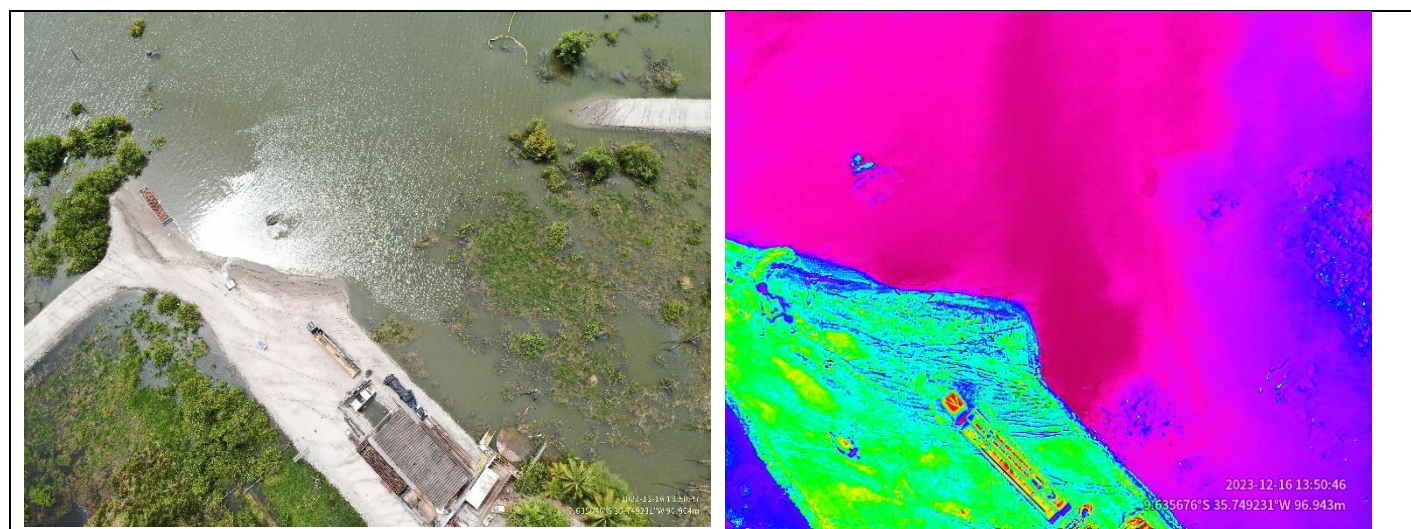
Figura 01: Vista aérea do ponto de surgência.

Figura 02: Vista com o sensor termal para a área de surgência.

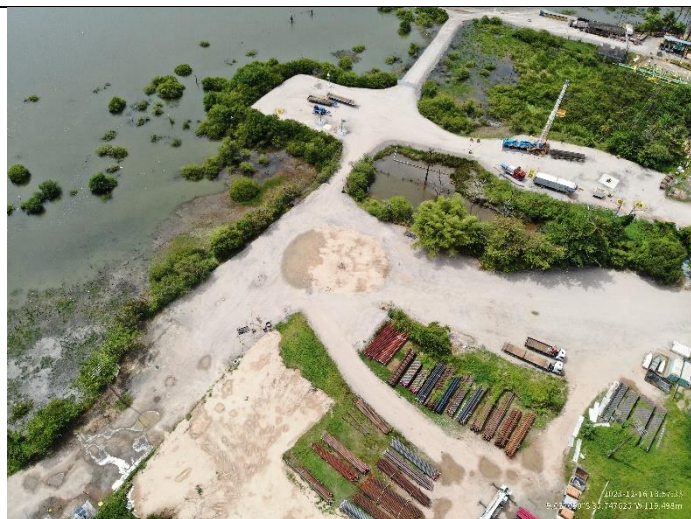
Figura 03: Destaque para área úmida com padrão diferenciado.

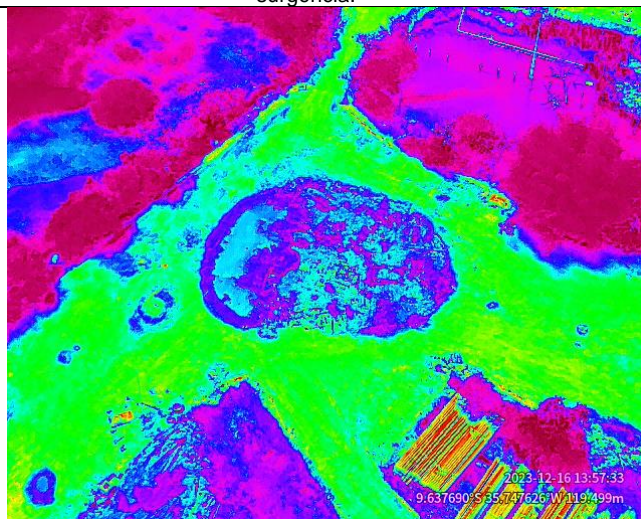
Figura 04: Temperatura da área em relação às áreas adjacentes.
