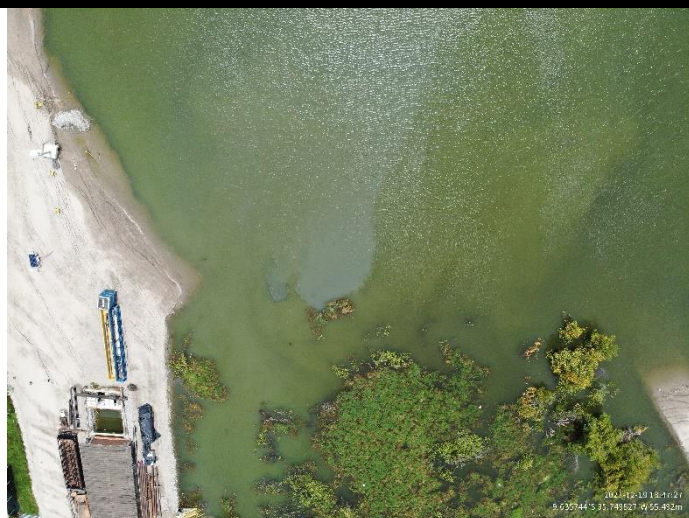
**Figura 01:** Vista aérea do ponto de surgência.
